Most 26839-8

Most přes Svitávku v Kunraticích u Cvikova

HLAVNÍ PROHLÍDKA

Datum provedení prohlídky: 24.5.2024

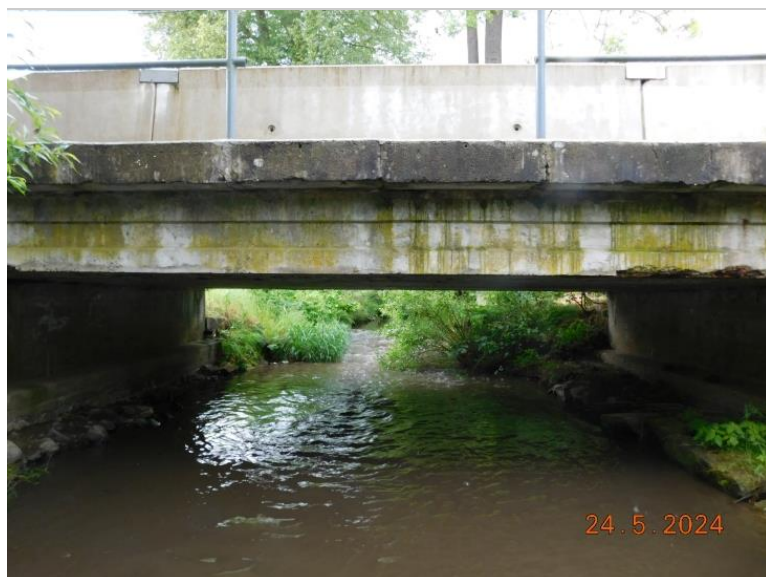
Pravý bok mostu. V pravé části separace krycí vrstvy na dolním lici krajního nosníku.

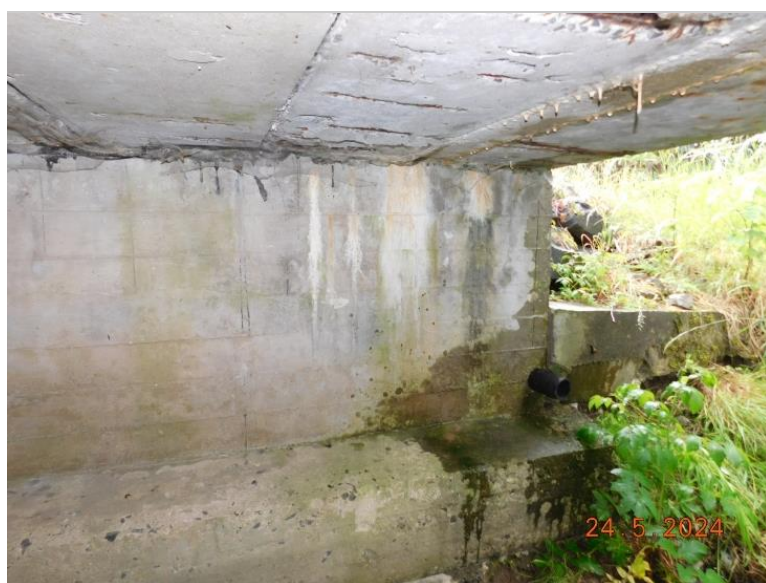
1.2 Mostní podpěry křídla a čelní zdi

Stavební stav spodní stavby je dán především zatékáním na opěry. Stavební stav nosné konstrukce je dán především zatékáním mezi nosníky a korozním oslabením nosné betonářské výztuže.

Levá část opěry OP1, stopy po zatékání s výluhy pojiva, průsak v dolní části.

Masivní zatékání celoplošně na OP1, stopy po zatékání s výluhy pojiva, v levé dolní části průsak. Na opěře OP2 stopy po zatékání lokálně.

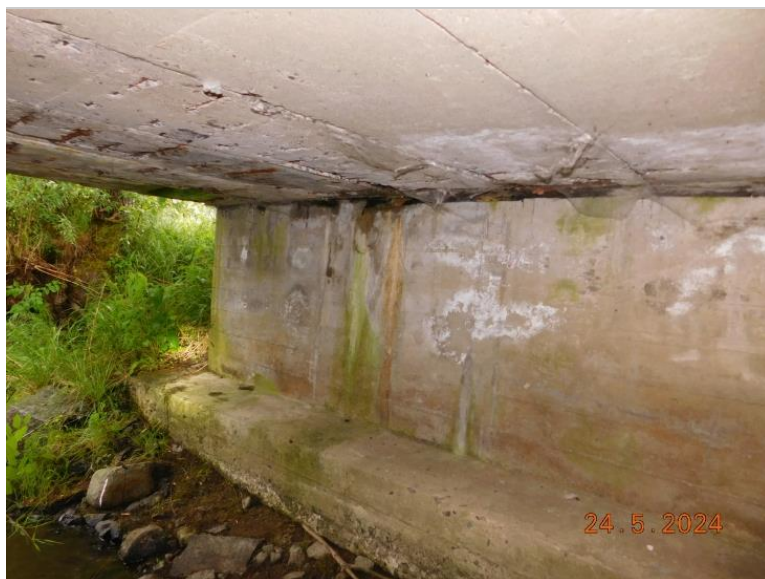
1.2 Mostní podpěry křídla a čelní zdi

Pravá část opěry OP1, stopy po zatékání s výluhy pojiva.

Masivní zatékání celoplošně na OP1, stopy po zatékání s výluhy pojiva, v levé dolní části průsak. Na opěře OP2 stopy po zatékání lokálně.

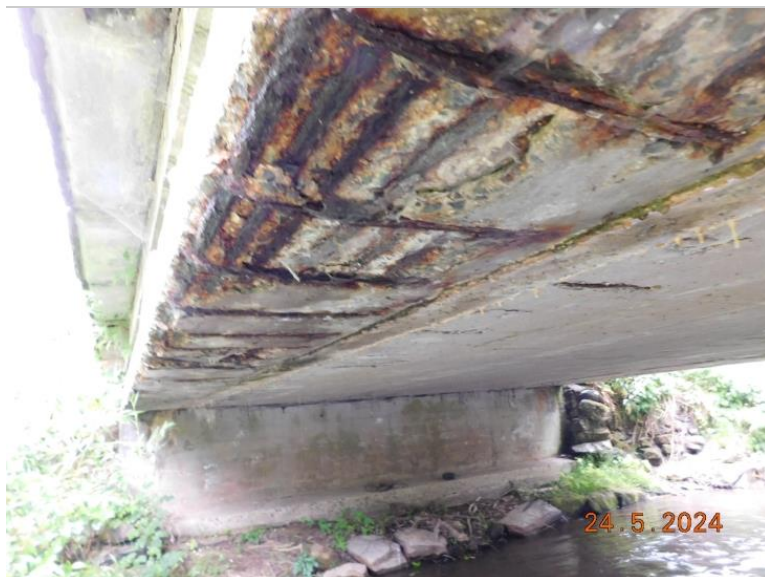
Krajní nosník zleva. Velmi silná degradace, oslabení podélné betonářské výztuže až o 30 %.

Degradace nosníků, nejhorší je stav tří krajních nosníků zleva a jednoho zprava. Oslabení podélné betonářské výztuže až 30 %, pruty příčné výztuže místy zcela překorodovány. Stav nosné výztuže se nadále zhoršuje.

[2] 2.1 Nosná konstrukce Mostní konstrukce je neopravitelná, připravit náhradu mostu novou mostní konstrukcí.

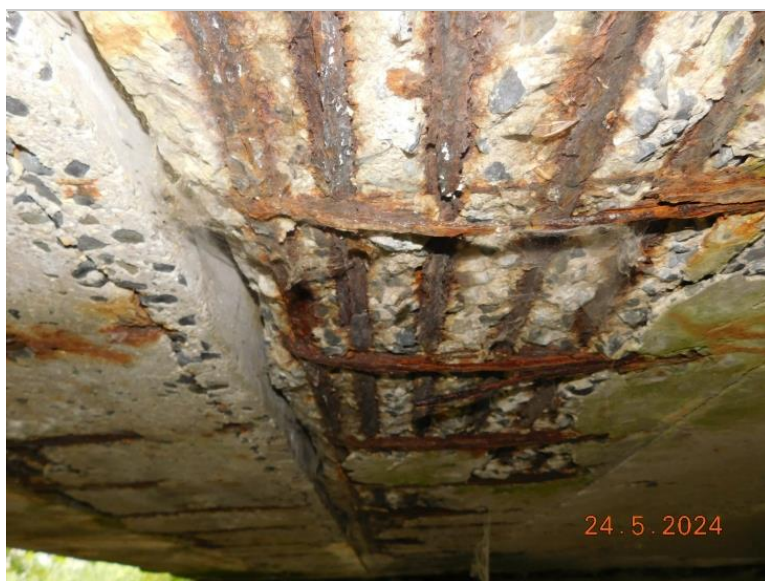
2.1 Nosná konstrukce

Velmi silná koroze betonářské výztuže 3. nosníku zprava.

Degradace nosníků, nejhorší je stav tří krajních nosníků zleva a jednoho zprava. Oslabení podélné betonářské výztuže až 30 %, pruty příčné výztuže místy zcela překorodovány. Stav nosné výztuže se nadále zhoršuje.

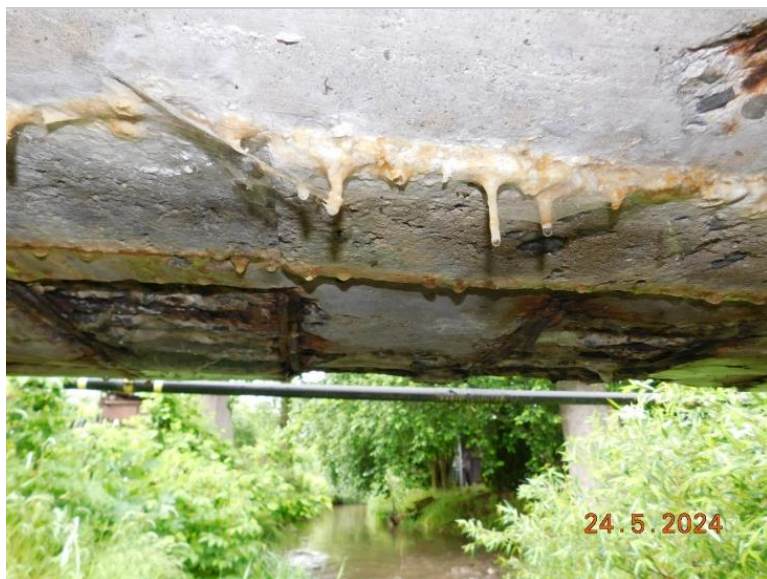
Zatékání spárami mezi krajními nosníky - výluhy s inkrustacemi.

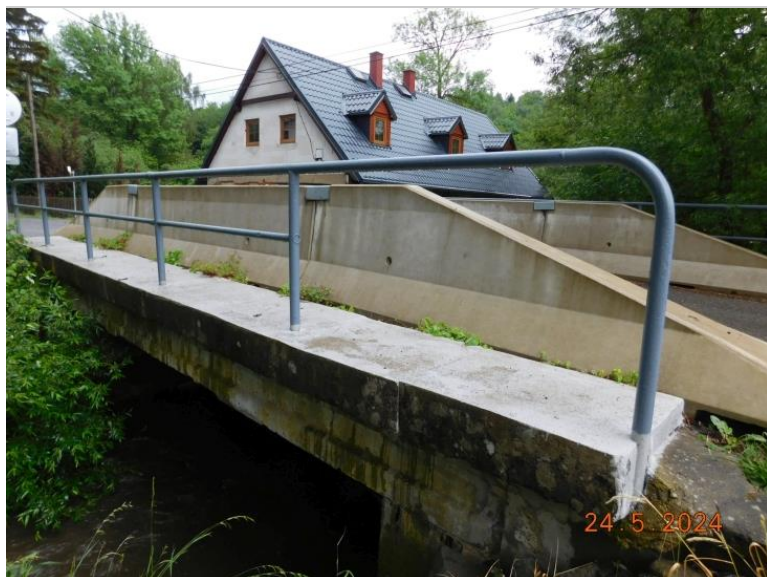
[4.1]	4.2	Zábradlí	Chybí dolní madlo zábradlí na levé i pravé straně.
-------	-----	----------	--

Chybějící spodní madlo zábradlí na levé římse.

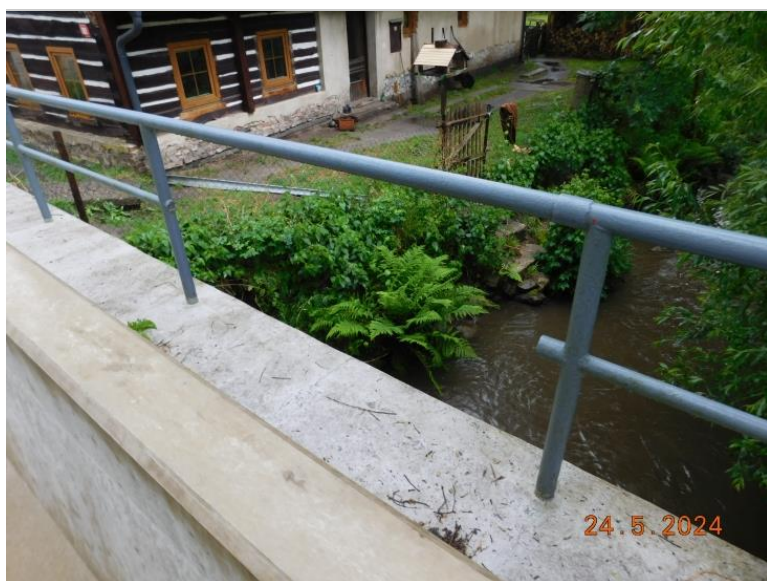
Chybějící spodní madlo zábradlí na pravé římse.

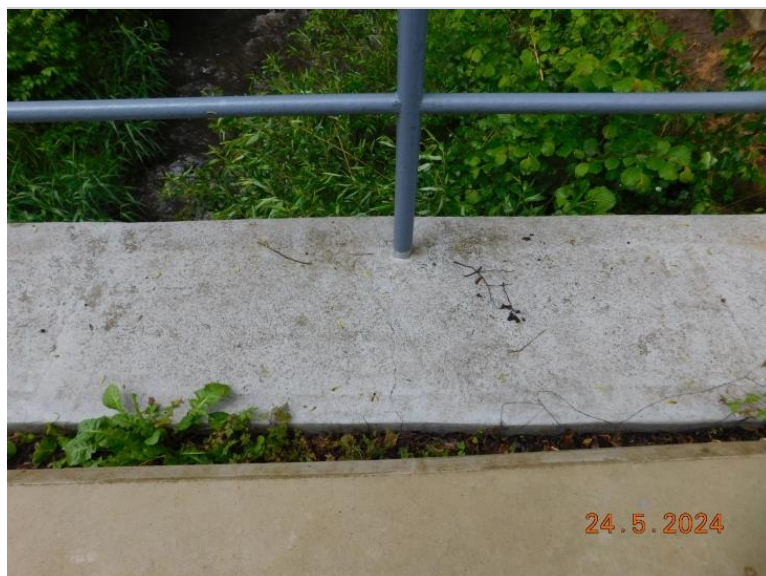
[3.1]	3.3.1	římša	Na horním líci říms lokálně příčné trhliny.
-------	-------	-------	---

Příčná trhlina na levé římse.
