Most 2712-1

Most přes potok Pekařka

HLAVNÍ PROHLÍDKA

Datum provedení prohlídky: 12.5.2023

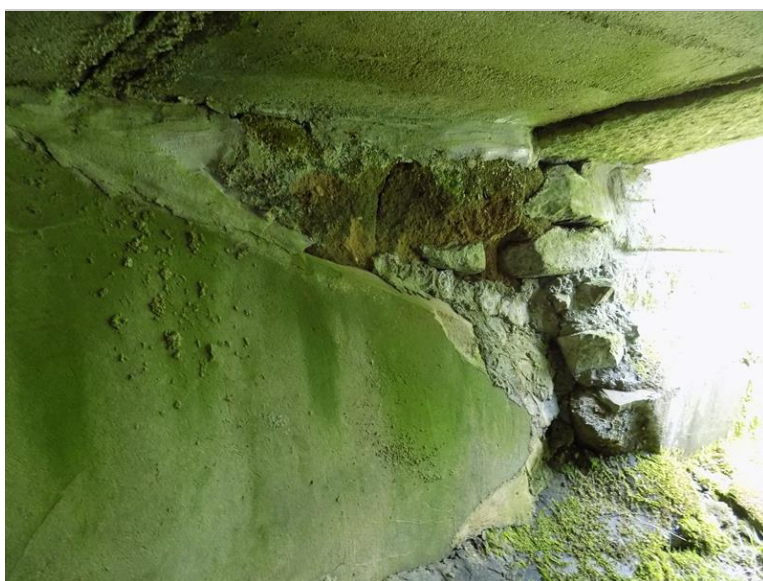
[1.1]	1.2 Mostní podpěry křídla a čelní zdi	Beton přibetonávky opěr je degradovaný, místy hloubkově narušený. Na povrchu jsou místy patrné slabé průsaky. V místech přechodů mezi různými typy nosné konstrukce jsou převážně svislé trhliny resp. sítě trhlin. Na pravé straně opěry OP2 jsou pod rozšířením patrné stopy po zatékání, přibetonávka je zcela rozpadlá, odhalené zdivo je degradované s narušeným nebo vypadaným spárováním a porostlé řasou.
[1.2]	1.2.4 křídlo	Levá křídla jsou porušena trhlínami. Beton je v horních částech degradovaný. Konec levého křídla opěry OP1 je podemletý. Spárování zdiva pravých křídel je porušeno trhlínami místy s výluhy pojiva. Na křídlech je uchycený mech.

Pravý roh opěry OP2

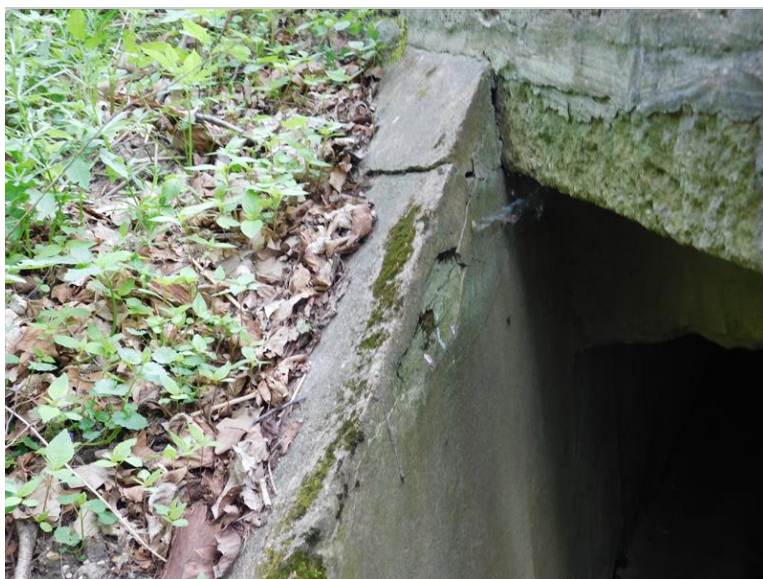
Levé křídlo opěry OP2

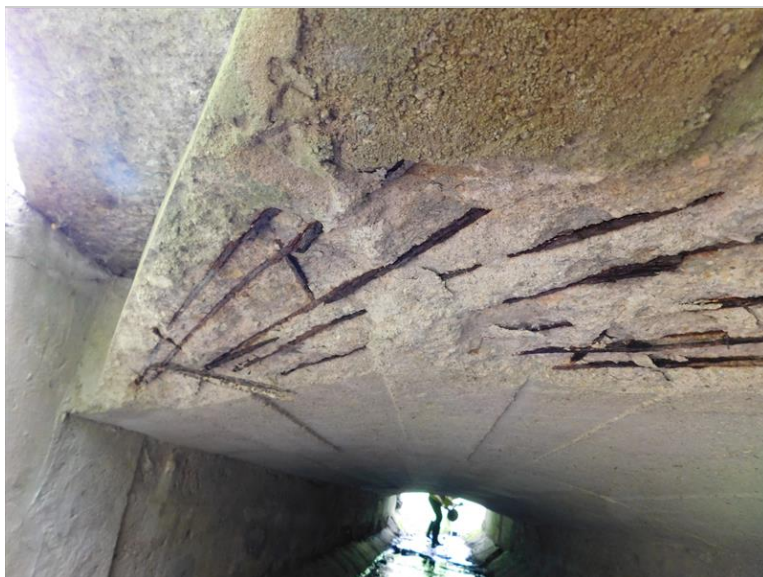
Beton klenby je povrchově narušený. V krajních částech klenby je degradace betonu hloubková, krycí vrstva je odpadlá a je odhalená silně zkorodovaná výztuž. Horší stav je na levé straně, kde jsou některé pruty již překorodované a uvolněné. Čelo klenby na pravé straně je porušené sítí trhlin s průsaky a výluhy pojiva. Beton desky pravého rozšíření je porušený trhlinami a degradovaný. Místy se jedná o hloubkový rozpad a zejména v krajní části místy chybí beton v celé tloušťce, konstrukce je prakticky "průhledná" a stav se stále zhoršuje. Je odhalená korodující výztuž a spodní příruby zabetonovaných nosníků. Místy jsou patrné průsaky.

Spodní líc nosné konstrukce na levé straně

- [4] 2.1 Nosná konstrukce Začít s přípravou na celkovou rekonstrukci mostu.
- [5] 4.8 Odvodnění V rámci rekonstrukce prodloužit odvodňovací žlab na levé straně u opěry OP1.

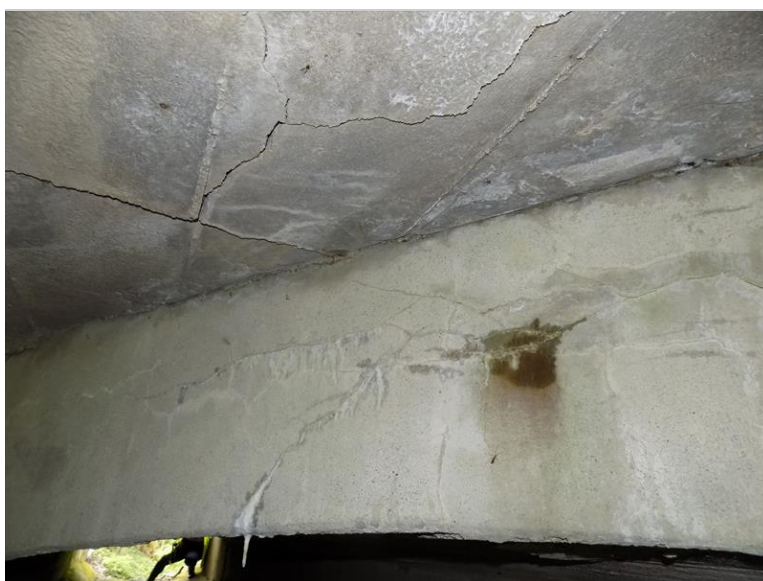
Čelo klenby u pravého rozšíření

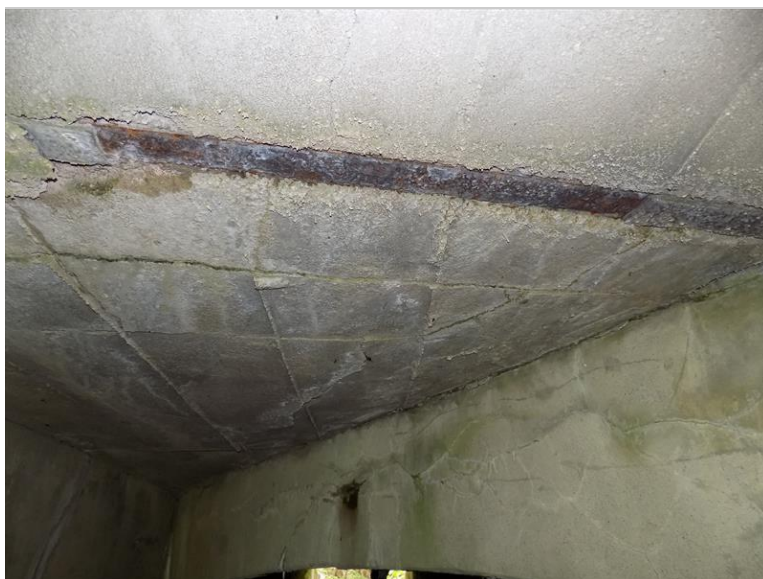
Spodní líc desky pravého rozšíření

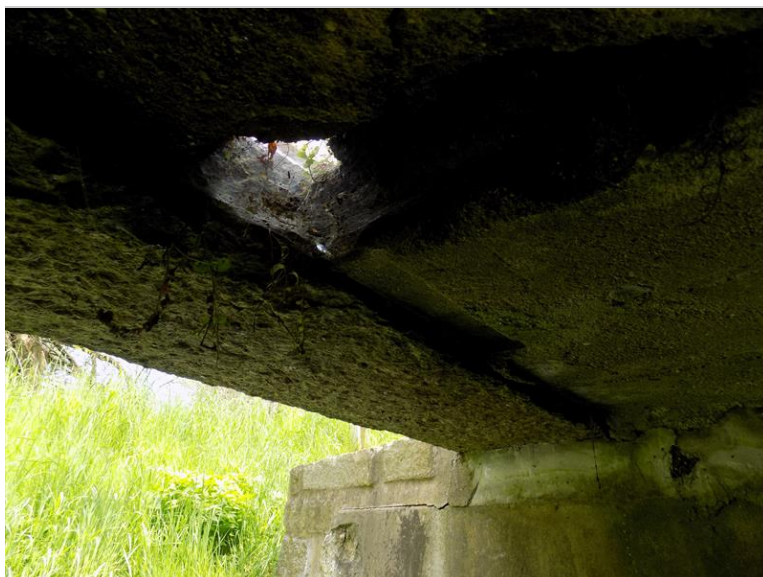
Rozpadlý beton desky pravého rozšíření

- [3] 2.1 Nosná konstrukce Provizorně zajistit rozpadlou část nosné konstrukce u pravé řimse např. překrýt deskou.

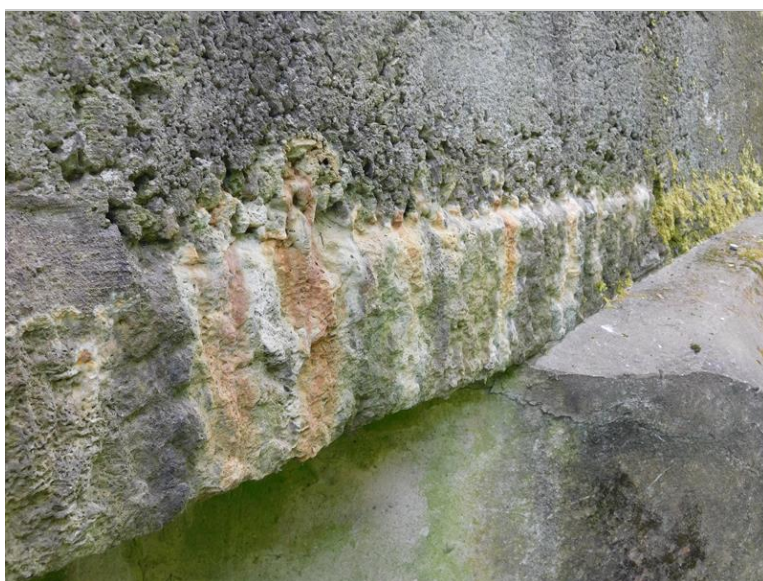
Beton nabetonávky levé římsy je nekvalitní, se šterkovými hnízdy na povrchu degradovaný. Ve spáře mezi betonovou a kemnnou částí jsou výrazné stopy po zatékání s vápennými inkrustacemi. Na boku římsy je ponechaný korodující ocelový přípravek, pravděpodobně kotvení původního zábradlí. Na římsách jsou výrazné nečistoty a vegetace.

Zatékání mezi betonovou a kamennou částí levé římsy

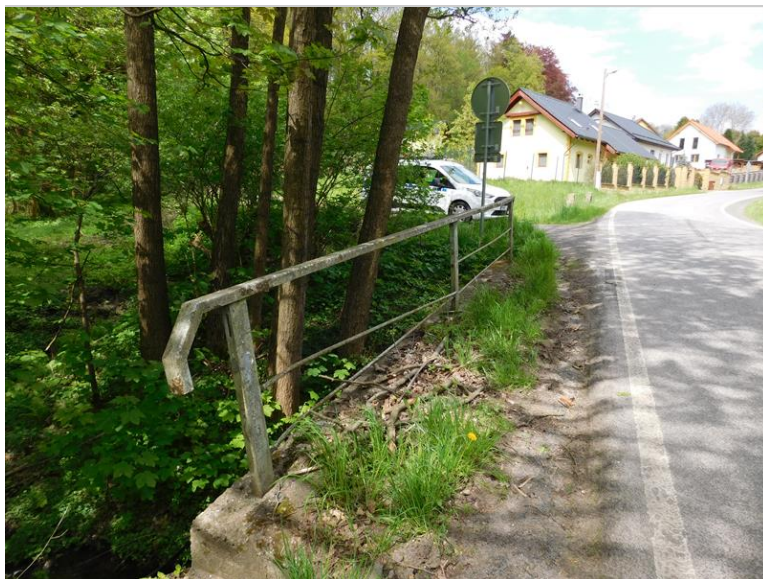
Ochranný nátěr se loupe a zábradlí koroduje. Na levé římse je zábradlí zcela rozpadlé, vykloněné vně mostu a zcela nefunkční. Zádržný systém je zcela nedostatečný.

Levá římsa a zábradlí

- [2] 4.2 Zábradlí Co nejdříve obnovit zádržný systém tak, aby byl na mostě zajištěn bezpečný provoz. Jedná se zejména o zábradlí na levé římse. Do doby opravy doporučuji co nejdříve osadit na krajnice výstražné dopravní značení (vodící desky apod.). Pravé zábradlí opatřit ochranným a výstražným nátěrem.

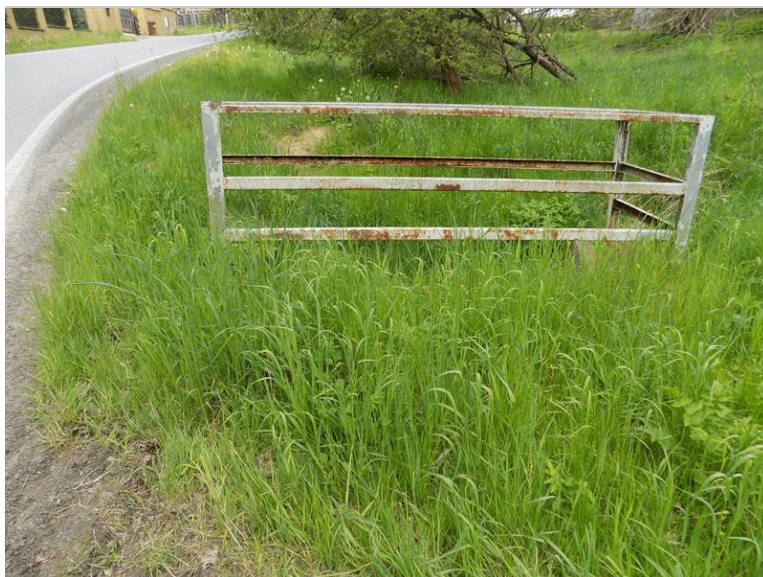
Zábradlí a prostor nad deskou pravého rozšíření
nosné konstrukce

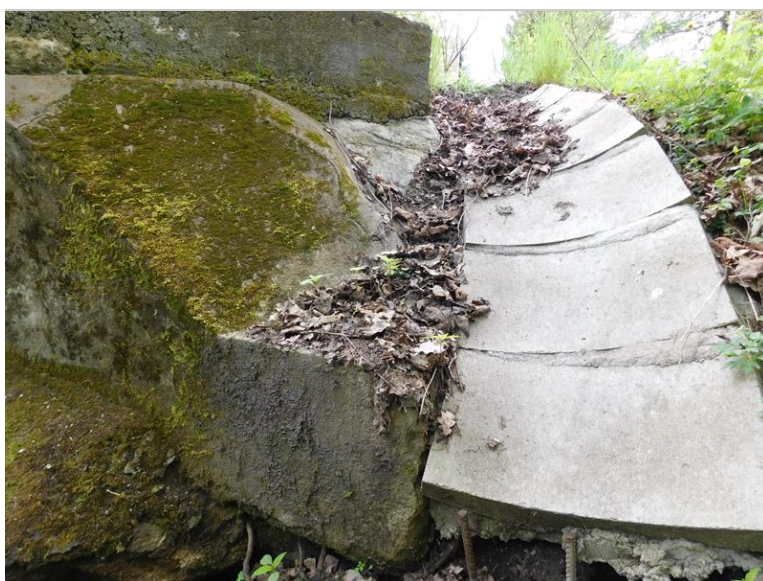
V nátoku žlabu jsou nečistoty. Odvodňovací žlab je krátký, voda stéká pod konec levého křídla opěry OP1.

Odvodňovací žlab na levé straně u opěry OP1
