## **PROTOKOL O PROVEDENÍ HLAVNÍ PROHLÍDKY**

Objekt: Most M16 - Most přes Těšíkovský potok v Těšíkově – v parku  
Obec: Šternberk - Těšíkov  
Okres, Kraj: Olomouc, Olomoucký kraj  
Katastrální území: Šternberk  
Datum prohlídky: 16.3.2025  
Prohlídku provedl: Ing. Aleš Semotam, č. reg. 195/2017  
GPS: 49.7361167N, 17.3479556E

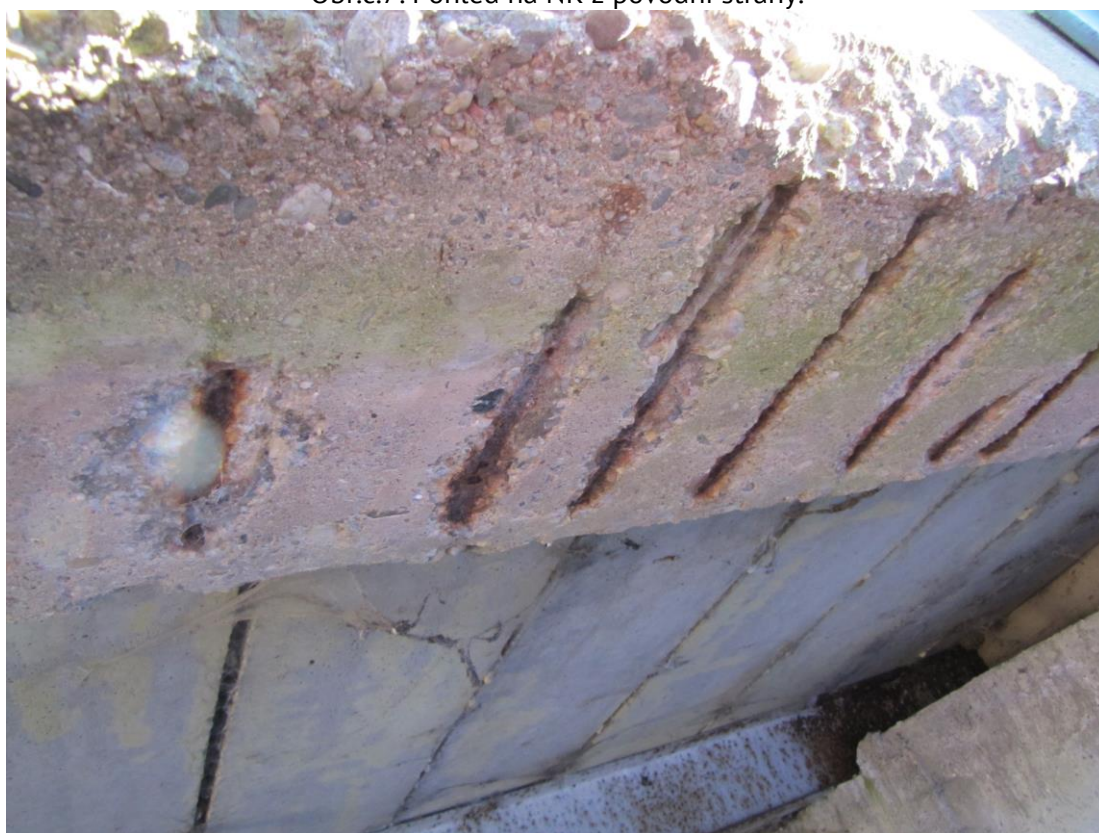
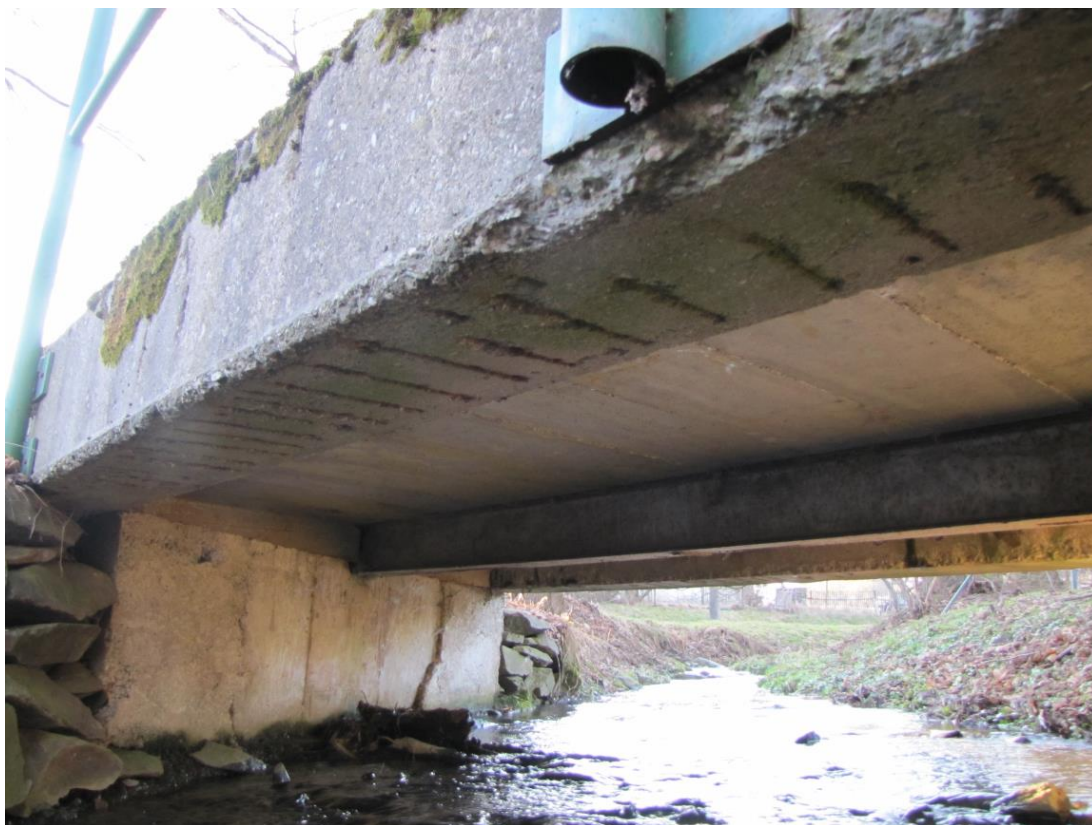
Celoplošně jsou prorezivělé třmínky výztuže na podhledu žel. bet. nosníků, místy i na fasádních bocích stojin vnějších trámů

Návodní žel. bet. nosník má u pravobřežní opěry obnažené korodující krajní pruty spodní vrstvy hlavní tahové výztuže.

Obr.č.8: Pohled na NK - obnažená a zkorodovaná výztuž.

Obr.č.9: Pohled na NK - obnažená a zkorodovaná výztuž

- 4) Opravit lokální poruchy nátěru zábradlí
- 5) Odrezit a očistit střední nosník a obnovit protikoroziční nátěry
- 6) Odrezit a očistit obnaženou výztuž obou vnějších žel. bet. trámů a provést ochranný pasivační nátěr výztuže s následnou reprofilací betonu

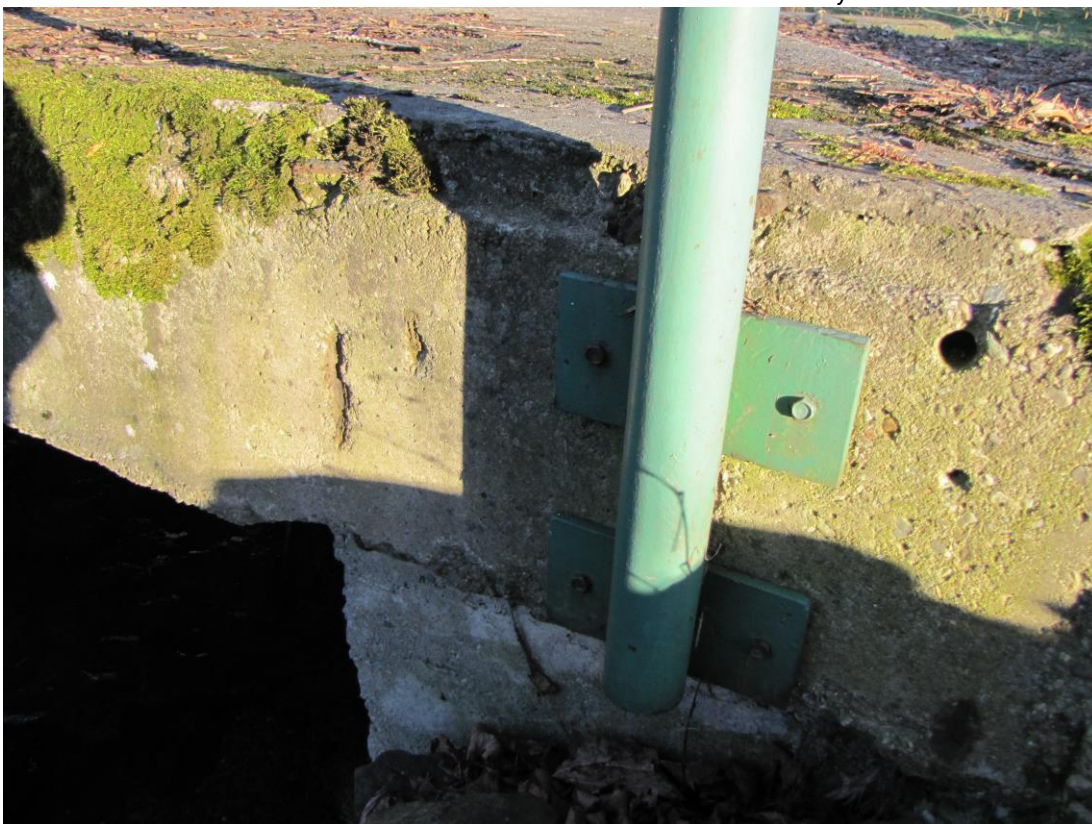
Na fasádních bocích žel. bet. trámů je mech.

Zábradlí má malou výšku ( má být 1,10 m) a chybí mu výplň. Nátěr zábradlí je mechanicky poškozený, místy se odlupuje.

Obr.č.9: Uchycení zábradlí, mech na bocích konstrukce.

- 1) Do zábradlí doplnit výplň s mezerami max. 12 cm, např. pletivo

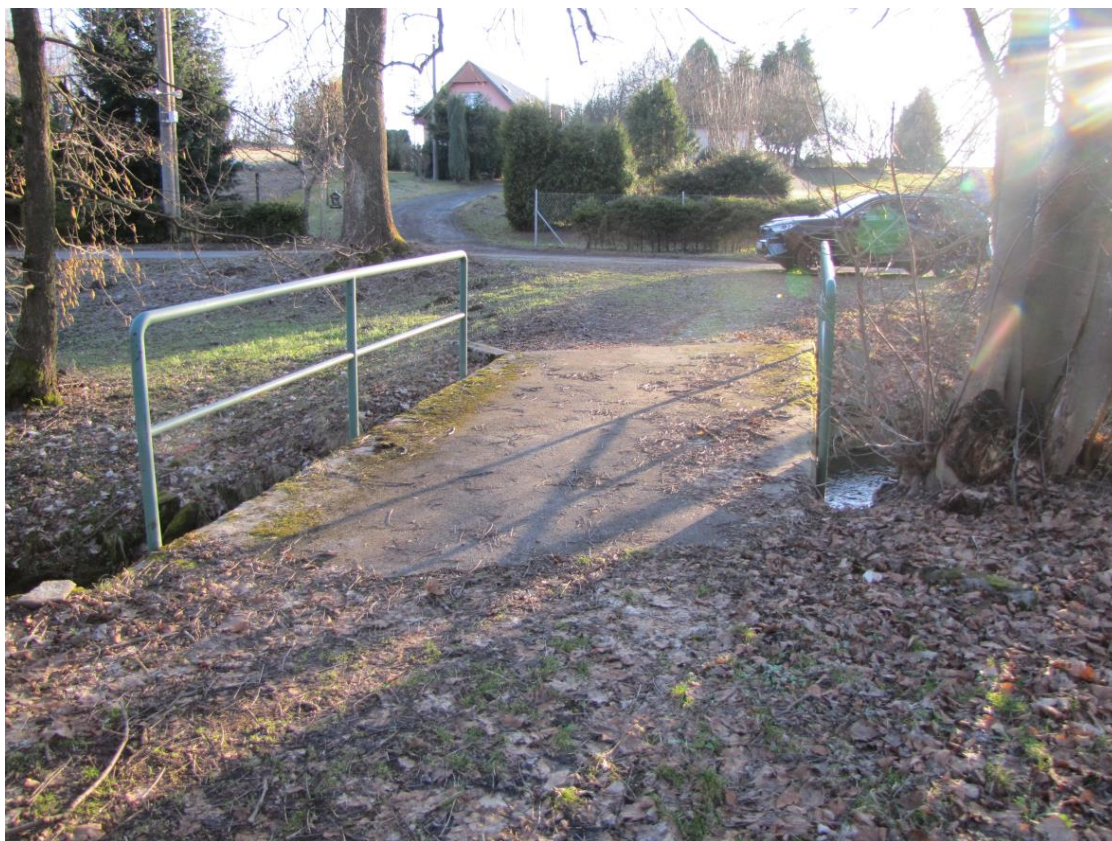
Obr.č.10: Pohled na vozovku nánosy.

- 2) Odstranit nečistoty a vegetaci z konstrukce mostovky a opěr, provést dospárování
- 3) Boky NK opatřit ochranným nátěrem proti mechu a řasám

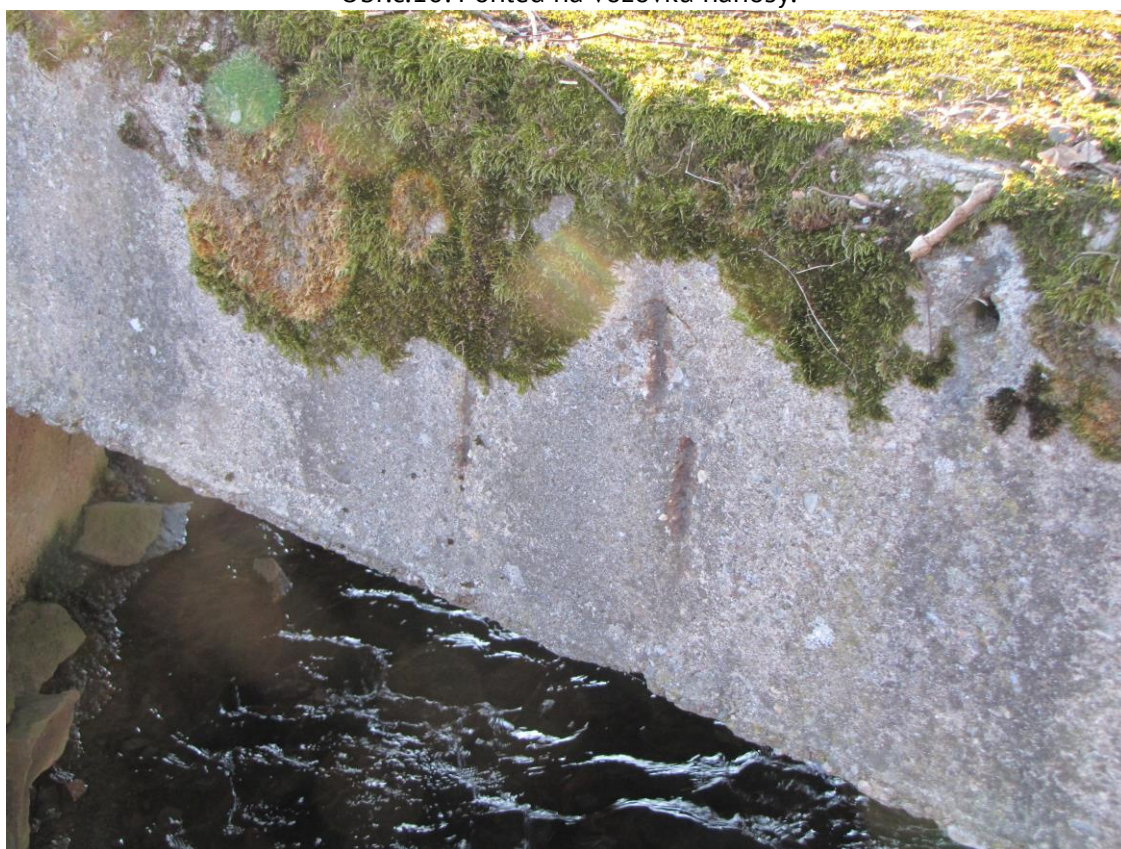
Obr.č.11: Obecně konstrukce porostlá mechy.
