## **PROTOKOL O PROVEDENÍ HLAVNÍ PROHLÍDKY**

Objekt: Most M17 - Propustek přes Těšíkovský potok v Těšíkově, na spojnici ze sil. II / 444 do Domašova

Datum prohlídky: 16.3.2025

Prohlídku provedl: Ing. Aleš Semotam, č. reg. 195/2017

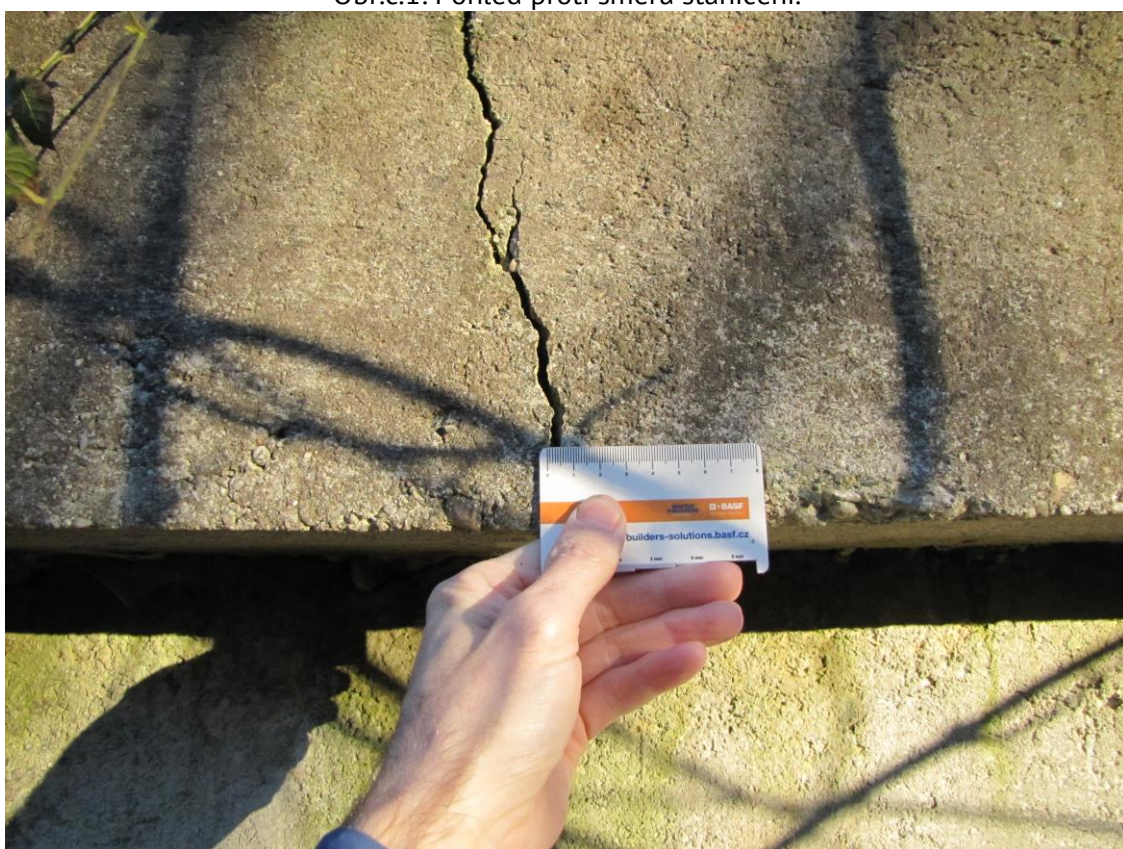
Návodní římsa je 2 x příčně prasklá nad NK, 1 x nad křídlem levé opěry a 1 x nad křídlem pravé opěry..

Obr.č.2: Trhlina v římse.

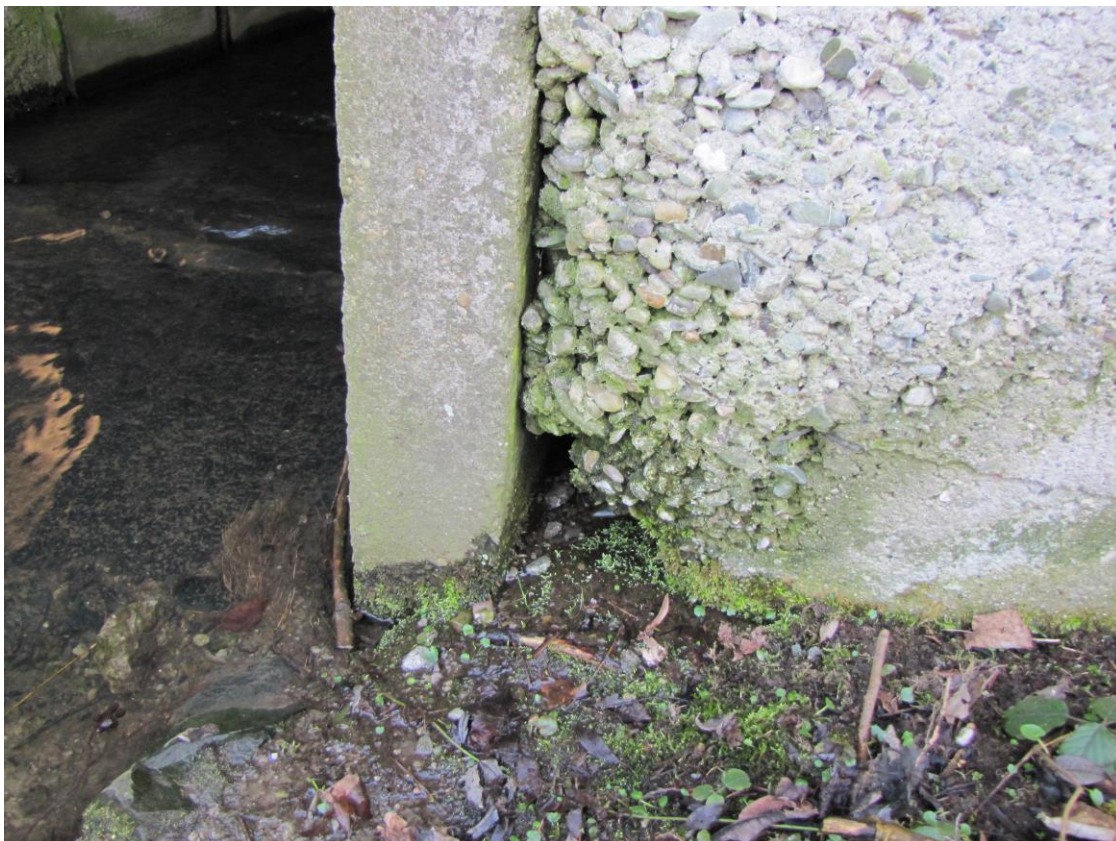
Obr.č.5: Pronikání vody hnízdem na návodní straně.

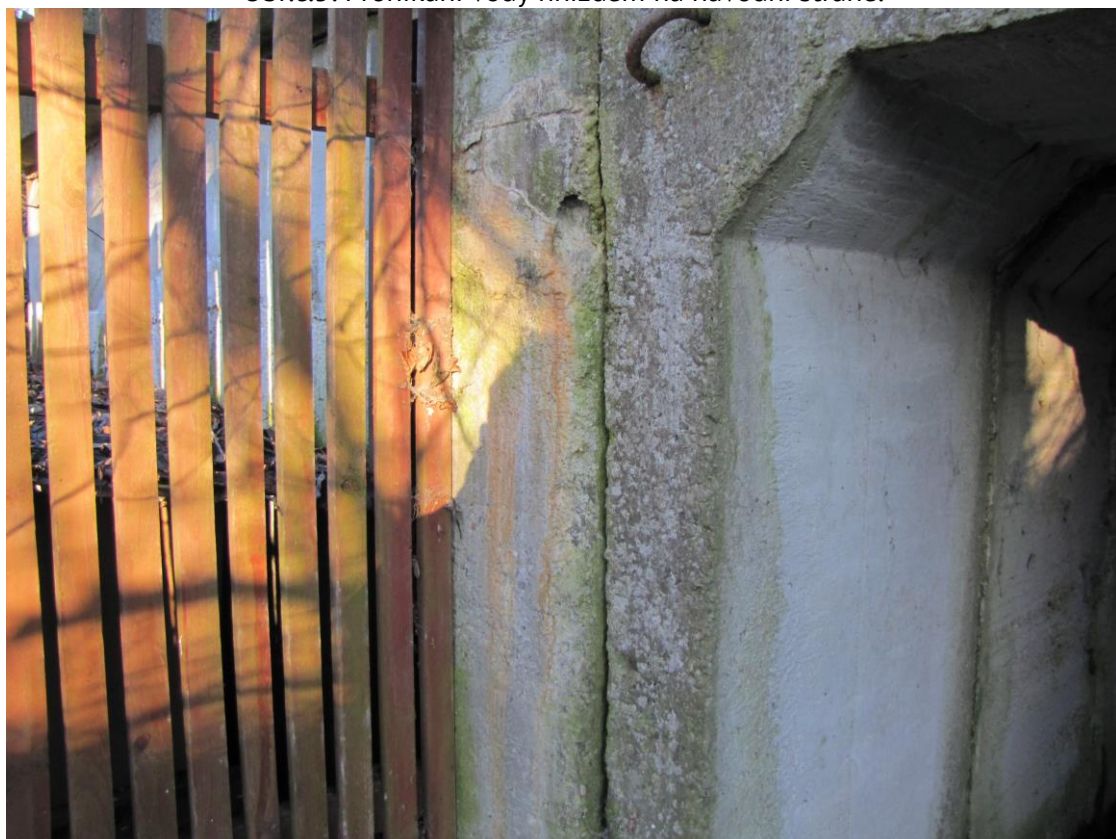
Návodní křídlo levé opěry: Zvodnělé trhliny s inkrustacemi v křídle a mapy od zatékání pod římsou.

Obr.č.6: Návodní čelo - výluhy.

- 1) Očistit římsy od vegetace, odstranit vzrostlou vegetaci za křídly a římsami
- 2) Sledovat výluhy a případné průsaky přes segmenty NK, v případě zvýšených průsaků zvážit rekonstrukci objektu (izolace rubu propustku)

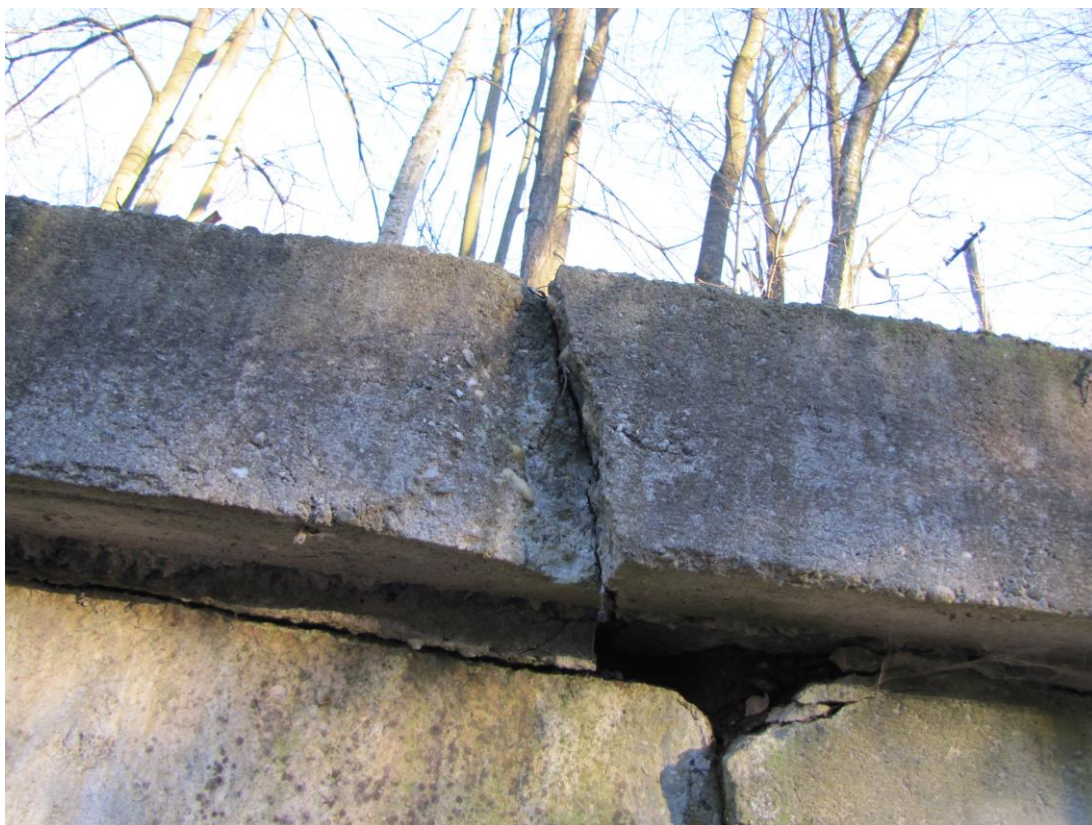
Obr.č.7: Prasklina v římse na návodní straně.

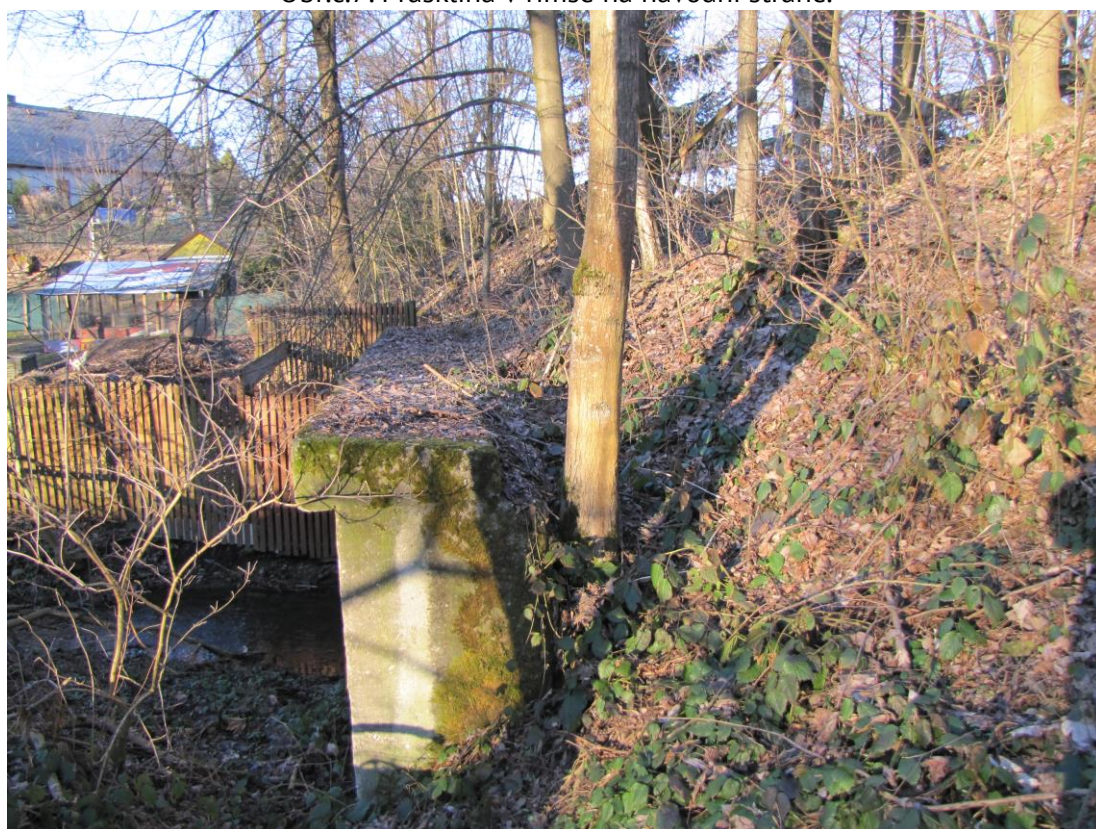
Římsy: Na římsách je mech a nečistoty se zakořeněnou vegetací, mech je i na fasádních bocích.

Obr.č.8: Degradace v římse působením vegetace

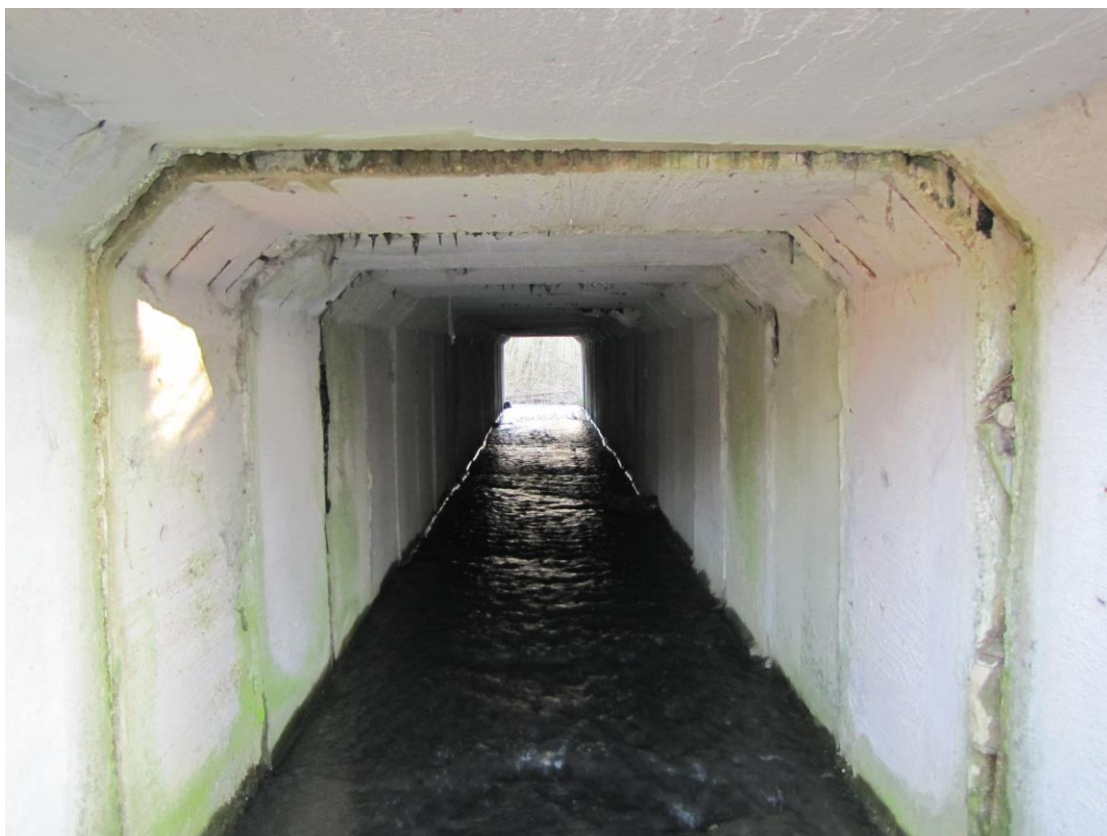
Mezi 9. a 10. prefabrikátem od vtoku jsou mezi příčlemi a stojkami průsaky.

Izolační systém: Průsaky mezi 9. a 10. prefabrikátem (od vtoku) jsou průsaky.

Obr.č.9 Průsaky netěsnými spárami

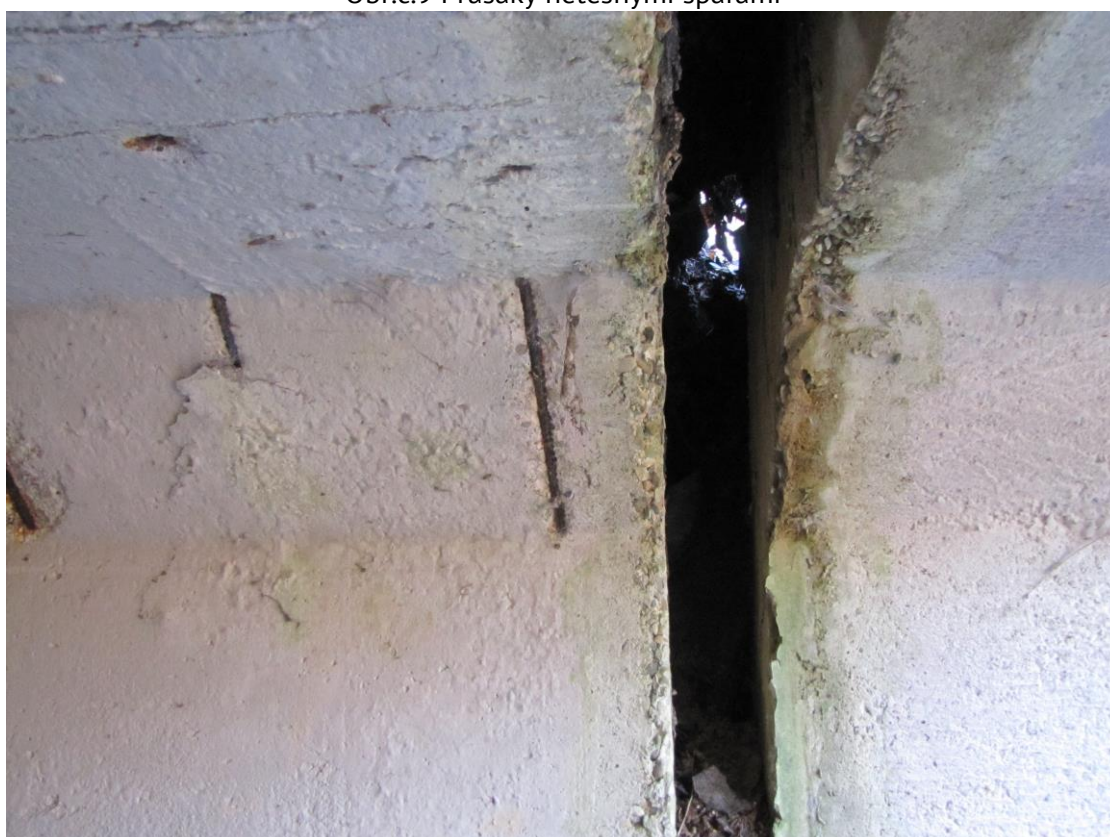
Návodní prefabrikát je vykloněný horní částí ven, takže spára mezi horními rámovými příčlemi 1.a 2. prefabrikátu z návodní strany je široká až 125 mm a propadává jí násypový materiál zemního tělesa.

Obr.č.10 Otevřená spára mezi prefabrikáty.

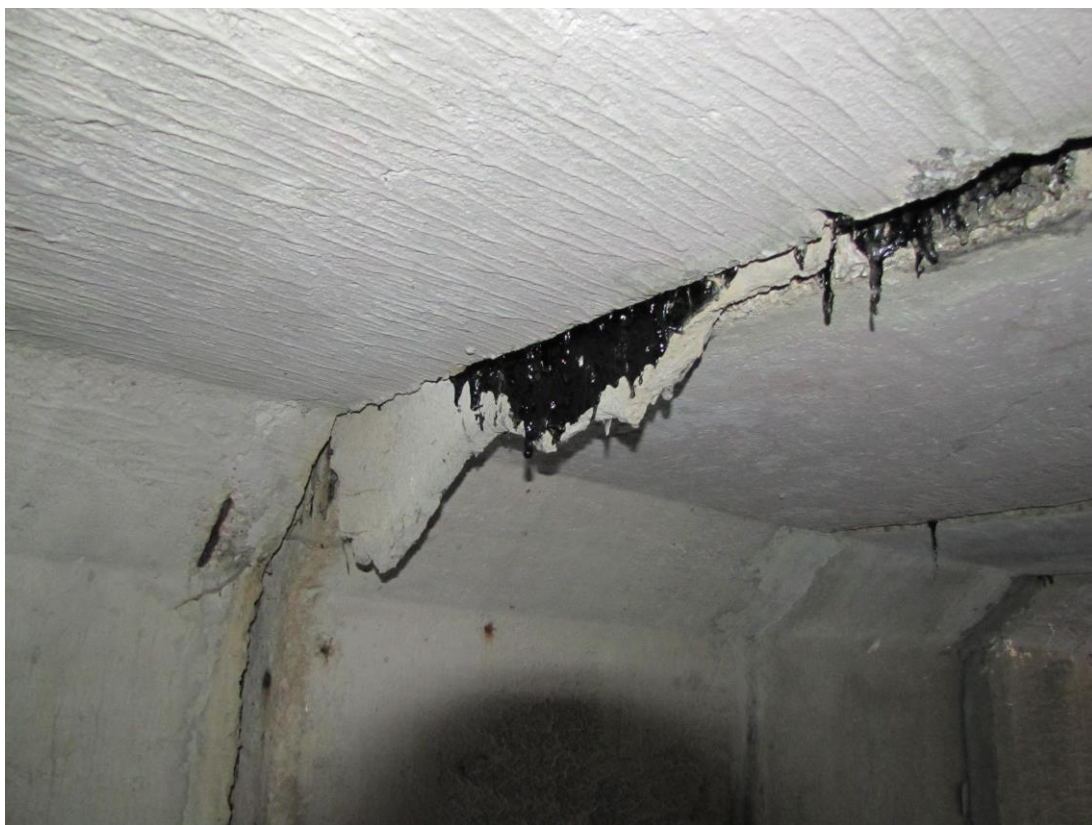
Obr.č.11 Prolínání asfaltové izolace ze spáry mezi prefabrikáty.

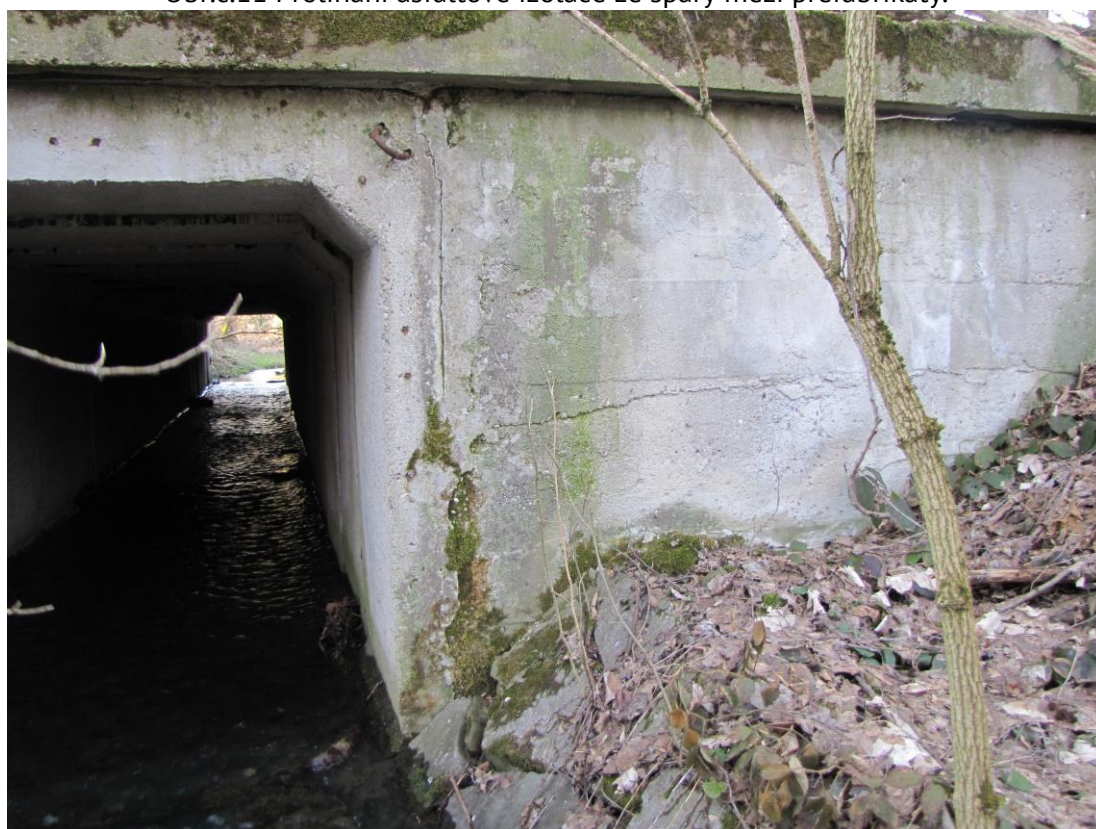
Horizontální zvodnělé trhliny s inkrustacemi.

Obr.č.12 Povodní čelo - výluhy.
