BUDYNEK GOSPODARCZO – MAGAZYNOWY  
32-327 GORENICE, DZIAŁKA NR EW. GR. 1749

OCENA STANU TECHNICZNEGO BUDYNKU GOSPODARCZO –  
MAGAZYNOWEGO

## EKSPERTYZA TECHNICZNA

Olkusz, sierpień 2025 r.

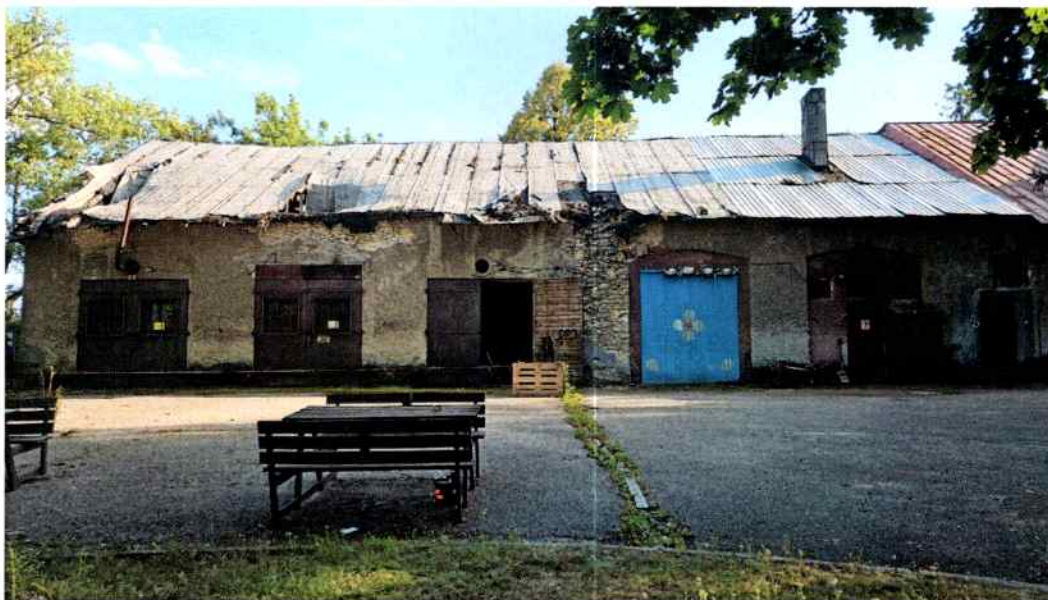
Widok elewacji północnej

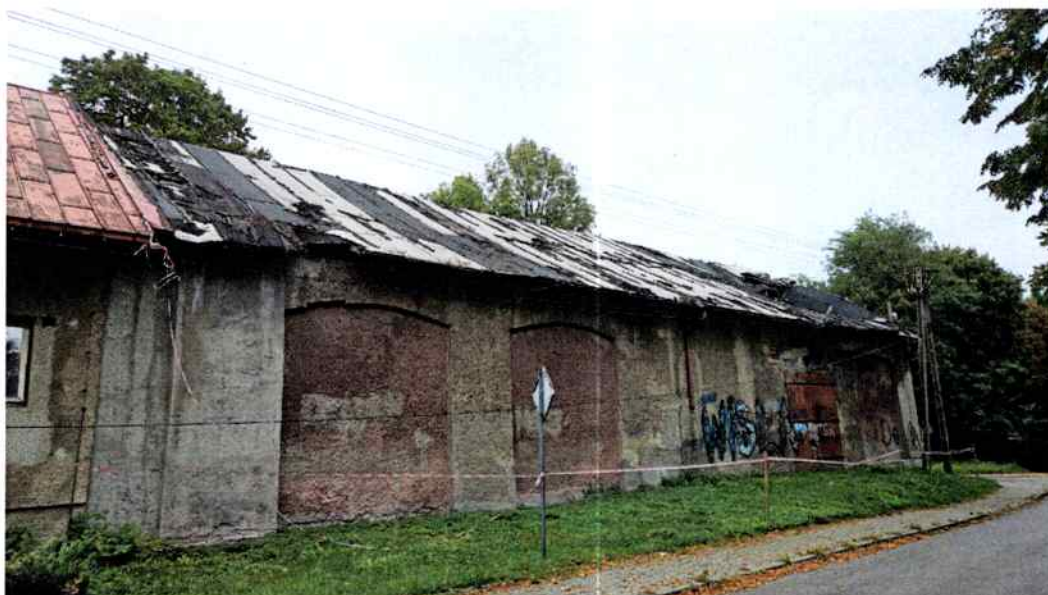
Widok elewacji południowej

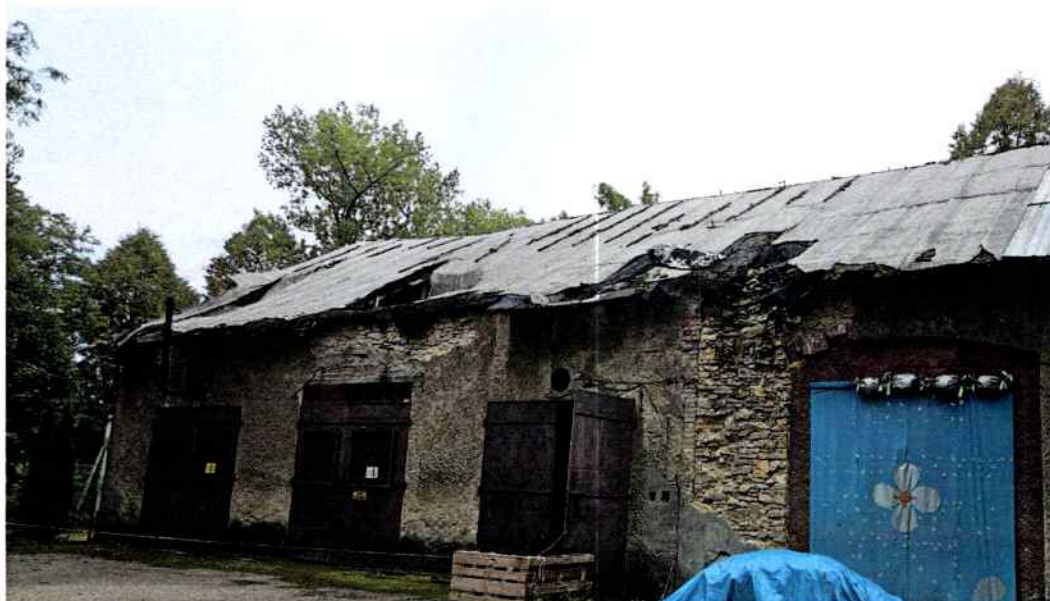
- 5) Poszycie dachu w wielu miejscach jest załamane i zawalone do środka. Zawalenia nastąpiły na skutek utraty podparcia dla poszycia na krokwiach, które uległy destrukcji. W miejscach załamania połaci dachu następuje niekontrolowany wpływ niekorzystnych warunków atmosferycznych (opady deszczu i śniegu) na pozostałe elementy więźby, ściany i strop budynku. Ponadto niemal na całej połaci występują nieszczelności pokrycia, powodujące zawilgocenie elementów nośnych i poszycia dachu.

Załamania północnej połaci dachu

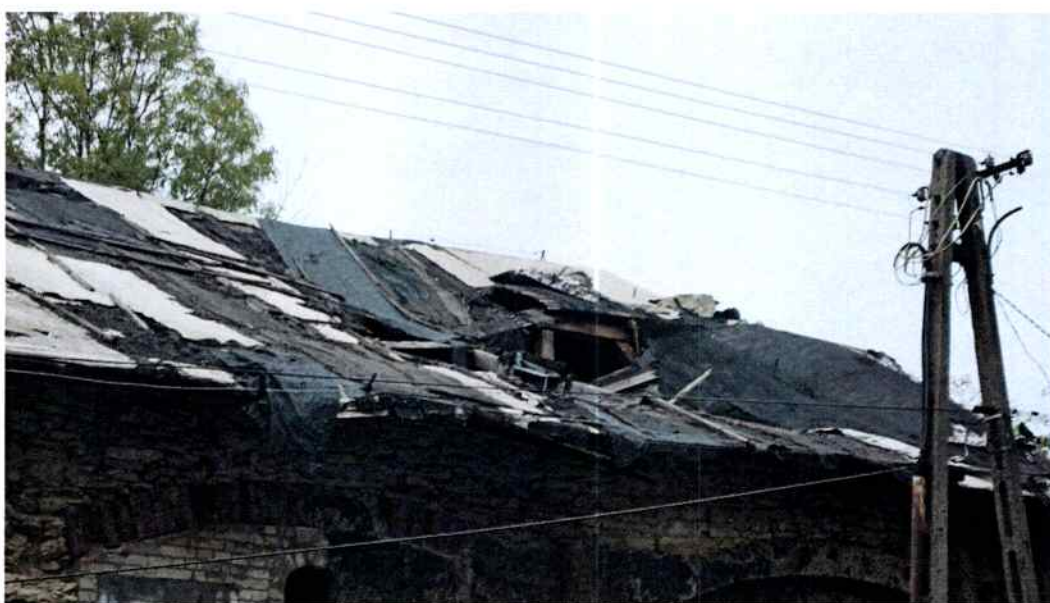
Załamania południowej połaci dachu

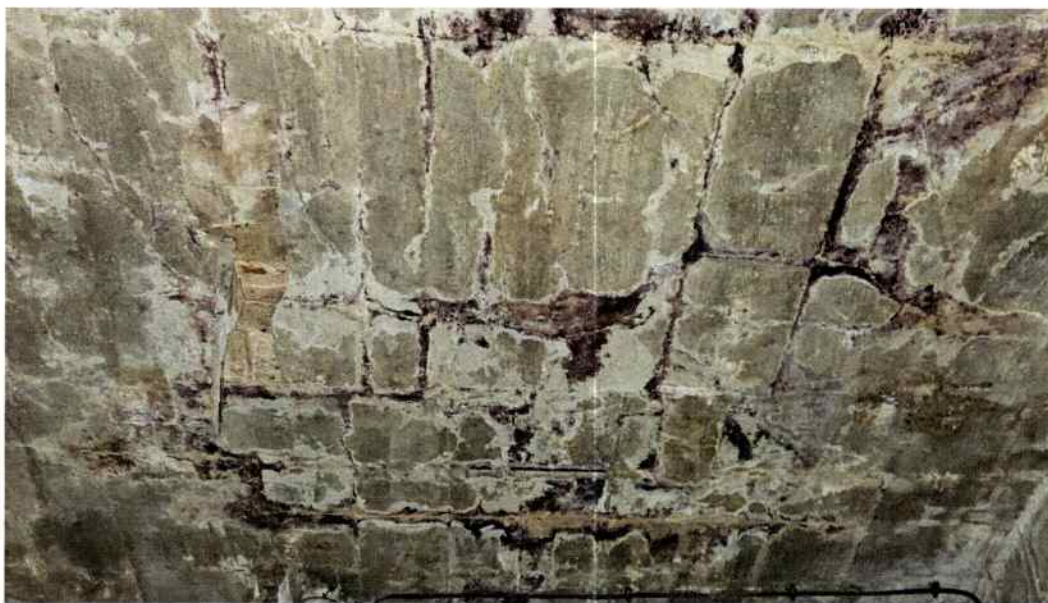
- 2) Od spodu płyty stropowej w niektórych polach stwierdzono niedostateczne zagęszczenie mieszanki betonowej, co skutkuje nienależytym otuleniem lub nawet całkowitym odkryciem prętów zbrojeniowych. W połączeniu z zamakaniem płyty stropowej na skutek przecieków dachu, konsekwencją tego są znaczne oznaki korozji zbrojenia. Stwierdzić ponadto należy, iż brak należytego otulenia prętów zbrojeniowych przez beton w konsekwencji stanowi o braku

Widoczne odkryte i skorodowane pręty zbrojeniowe płyty stropowej oraz ślady zawilgoceń w pomieszczeniu magazynowym po stronie zachodniej

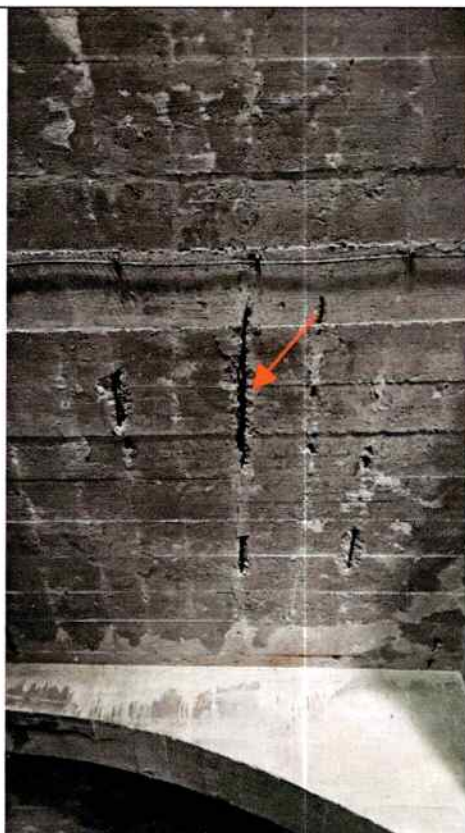
Widoczne odkryte i skorodowane pręty zbrojeniowe płyty stropowej w pomieszczeniu magazynowym po stronie zachodniej

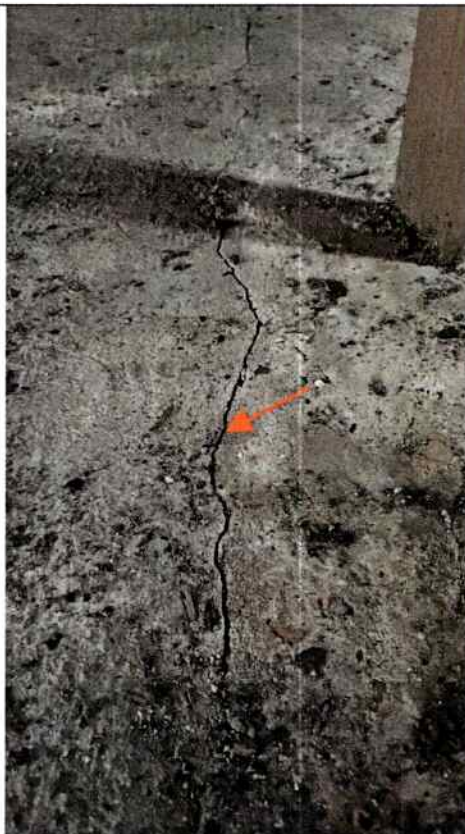
- 3) Na górnej powierzchni płyty stropowej stwierdzono liczne pęknięcia podłużne wzdłuż krawędzi podciągów i ścian podpierających strop pod spodem. Pęknięcia posiadają znaczne rozwarście, dochodzące do ok. 3-4mm i są konsekwencją braku zbrojenia podporowego oraz niedostatecznej nośności stropu w obrębie podparć na podciągach i ścianach wewnętrznych. W aktualnym stanie w miejscach pęknięć siły ścinające przenoszone są niemal całkowicie tylko przez pręty zbrojeniowe i niewielki fragment betonu z całkowitej grubości płyty. Przy większym dociążeniu płyty stropowej grozi to wystąpieniem zjawiska ścięcia tej płyty.

Pęknięcie górnej powierzchni płyty stropowej

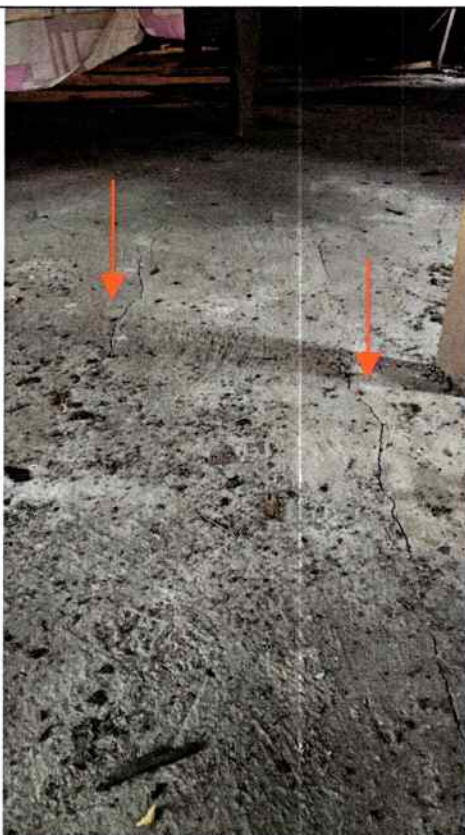
Pęknięcie płyty stropowej obustronnie nad podciągami

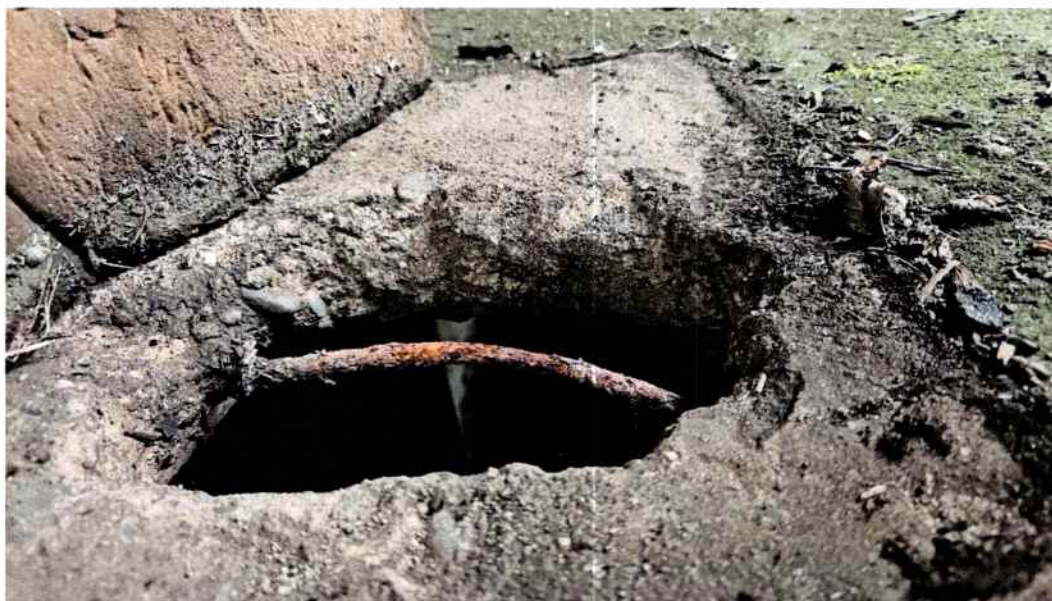
- 4) Stwierdzono miejscowe perforacje płyty stropowej z całkowitym odstąpieniem prętów zbrojeniowych. W miejscach perforacji dokonano pomiarów grubości płyty.

Perforacja płyty stropowej w widocznym, skorodowanym zbrojeniu

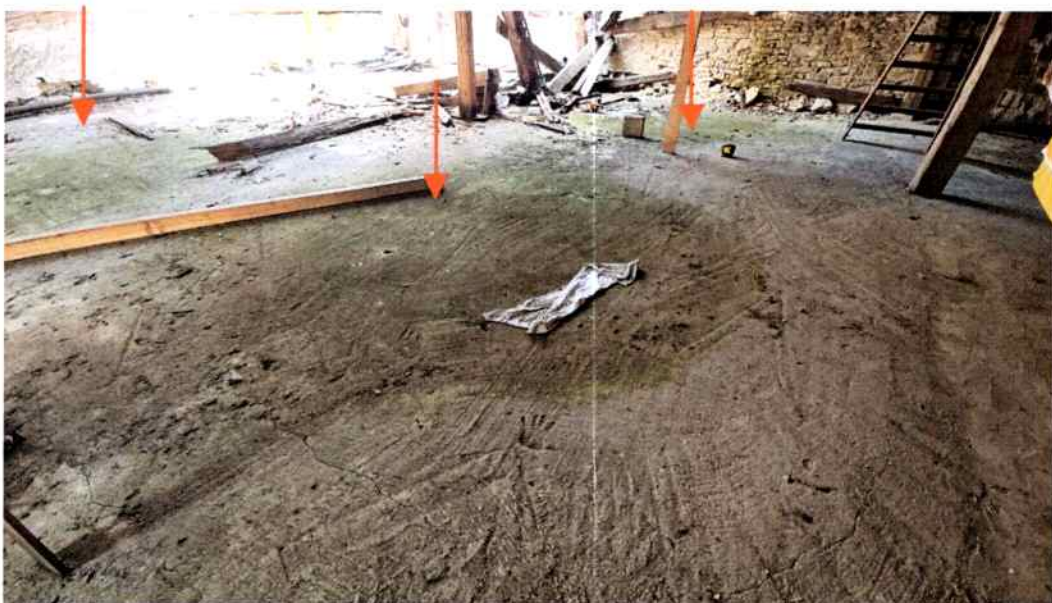
- 1) Dokonano pomiaru ugięć poszczególnych pól płyty stropowej (od góry i od spodu) i stwierdzono przekroczenie dopuszczalnych ugięć w każdym ze sprawdzanych pól. Pomiary wykonywano z użyciem lasera płaszczyznowego, dla którego deklarowane przez producenta odchylenie od płaszczyzny może wynosić  $\pm 1$ mm na 10m. Największe zmierzone ugięcie na płycie o wymiarach pola ok. 4,5x4,5 metra wynosi 82mm (mierzone od góry) i 80mm (mierzone od dołu płyty). Najmniejsze zmierzone ugięcie przekraczało 40mm. Pozostałe ugięcia poszczególnych pól oscylowały w okolicy 50-60mm. Stwierdza się, że wyznaczone ugięcia stanowią znaczne przekroczenie normowych warunków SGU dla wykonanych rozpiętości płyt. Pomiarów ugięć dokonano w warunkach braku innych obciążeń płyty poza ciężarem własnym.

Widoczne ślady po zastoinach wodnych, powstałych na skutek przeciekania dachu w miejscach znacznego ugięcia płyty stropowej

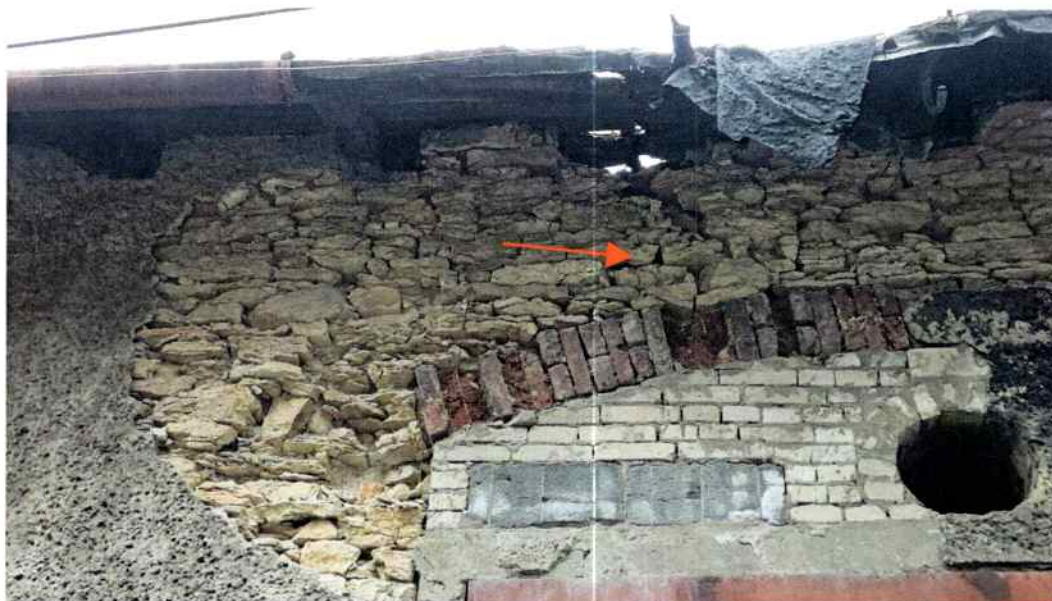
Podobnie sytuacja wygląda ze ścianą kolankową południową, która znajduje się w odległości ok. 1,5m - 2,0m od przebiegającego wzdłuż niej chodnika. Ściana ta uległa częściowemu zawaleniu do wewnątrz. Od strony zewnętrznej stwierdzono występowanie znacznych potaci ściany pozbawionych tynku, który odpadł w miejscach uszkodzeń i zawaleń na strychu. Stwierdzono w niej występowanie znacznych pęknięć, przemieszczeń i ubytków elementów murowych, a także liczne i znaczne zawilgocenia na skutek przecieków z dachu z oznakami korozji biologicznej. Dokonując oględzin stwierdzono, iż ściana w niektórych miejscach utraciła swoją stateczność.

**Stwierdza się, że ściana ta aktualnie znajduje się w stanie przedawaryjnym i grozi niekontrolowanym zawaleniem się tego elementu.**

Uszkodzona ściana na elewacji południowej. Widoczne pionowe pęknięcia, wykruszone elementy muru kamiennego.

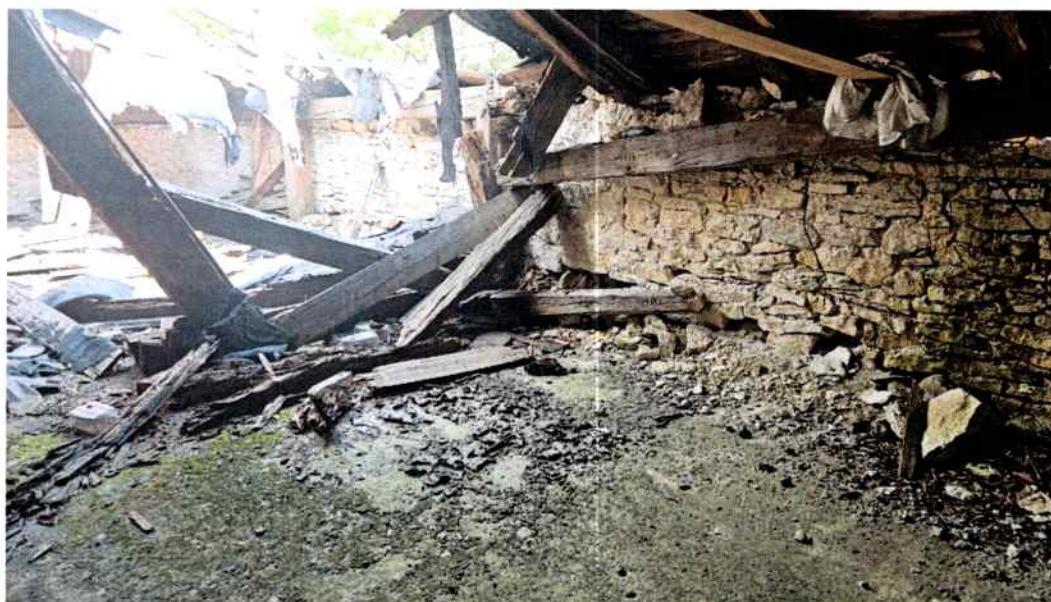
Miejsce ze zdjęcia powyżej widziane od strony strychu.

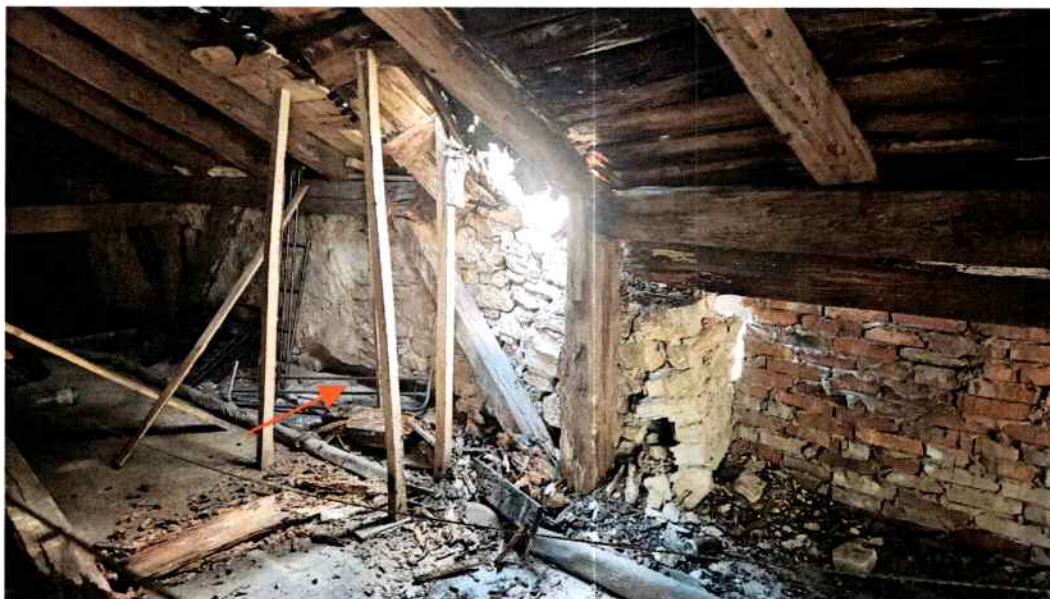
Ściana ta uległa wielokrotnemu zawaleniu do wewnątrz na znacznej długości budynku. Zjawisko to nastąpiło na skutek podebrania znacznej jej grubości oraz częściowego zawalenia się więźby dachowej. Stwierdzono w niej występowanie znacznych pęknięć, przemieszczeń i ubytków elementów murowych, a także liczne i znaczne zawilgocenia na skutek przecieków z dachu z oznakami korozji biologicznej. Podobnie jak na ścianie kolankowej południowej od strony zewnętrznej stwierdzono występowanie znacznych potaci ściany pozbawionych tynku, który odpadł w miejscach uszkodzeń i zawaleń na strychu. Dokonując oględzin stwierdzono, iż ściana w niektórych miejscach utraciła swoją stateczność.

**Stwierdza się, że ściana ta aktualnie znajduje się w stanie przedawaryjnym i grozi niekontrolowanym zawaleniem się tego elementu.**

Częściowo zawalona północna ściana kolankowej na strychu. Widoczna bruzda wykuta w ścianie tuż nad stropem, będąca w dużej mierze przyczyną utraty stateczności ściany.

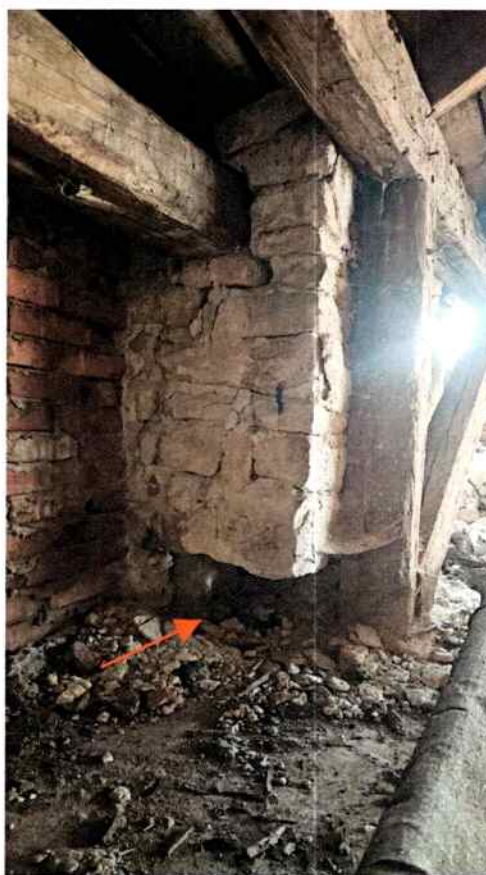
Po dokonaniu pomiarów stwierdzono, że bruzdy dla oparcia stropu nad partem wykonano na głębokość od ok. 20cm do ok. 40cm, co stanowi niemal 2/3 szerokości ściany. Bruzdy te, po wykonaniu stropu nie zostały wypełnione. Skutkiem tego jest występowanie lokalnych, znacznych pęknięć, przemieszczeń pionowych oraz poziomych, a w niektórych miejscach ściany uległy zawaleniu do wnętrza budynku. W aktualnym stanie może dojść do niekontrolowanego zawalenia się ścian zewnętrznych, a zwłaszcza wysokiej na około 5,3 metra ściany szczytowej wschodniej (liczone od poziomu stropu, stanowiącego tarczę usztywniającą). Dodatkowym elementem, który spowodował destrukcję w obrębie ścian poddasza, są niekontrolowane zawalenia elementów więźby dachowej, co skutkowało przekazaniem znacznych sił poziomych na osłabione elementy ścian i w konsekwencji powstanie lokalnych destrukcji tych elementów.

Widoczne około 40cm podkucie północnej ściany kolankowej na strychu (około 2/3 całkowitej grubości ściany).

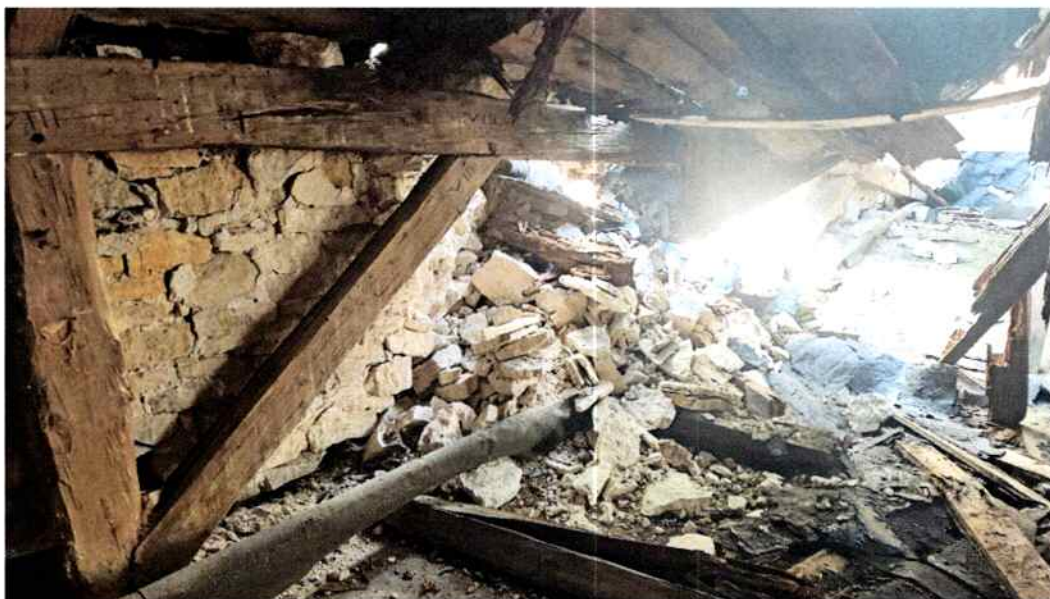
Częściowo zawalony kolejny fragment północnej ściany kolankowej na strychu.

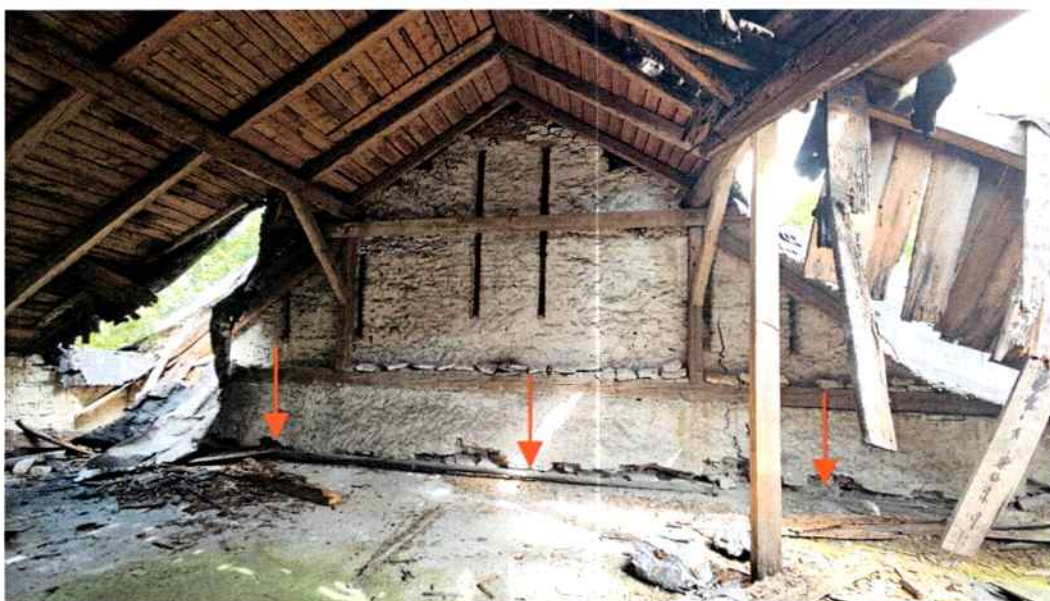
Ściana szczytowa wschodnia znajduje się w odległości około 4,5m od krawędzi asfaltu przylegającej drogi, około 1,8m od usytuowanego obok budynku przystanku autobusowego i około 3,2m od przebiegającego wzdłuż drogi chodnika. Całkowita wysokość ściany szczytowej w tym miejscu (liczona od poziomu terenu) to około 9,5-9,6m. W aktualnym stanie stanowi ona bezpośrednie zagrożenie dla życia i zdrowia osób mogących przebywać w pobliżu. Stwierdzono występowanie w niej znacznych pęknięć, wykruszeń elementów murowych oraz przemieszczeń. Dodatkowo stwierdzono, iż oparto na niej podwalinę, na której wsparto słupy drewnianej konstrukcji dachu stanowiące podparcie dla drewnianych płatwi. Na słupach zastosowano miecze usztywniające więźbę na kierunku podłużnym. Ze względu na częściowe zawalenie się więźby w obszarze bezpośrednio przylegającym do ściany szczytowej, możliwa jest dalsza propagacja tego zjawiska, co w skrajnym przypadku może doprowadzić do wywołania wystąpienia siły poziomej przekazanej przez miecz na słup drewniany, a w konsekwencji przekazania znacznych sił poziomych parcia słupów na ścianę szczytową. Skutkiem tego może być niekontrolowane zawalenie się tej ściany, które swoim zasięgiem może objąć całą strefę przebiegającej obok budynku drogi.

**Stwierdza się, że ściana ta aktualnie znajduje się w stanie przedawaryjnym i grozi niekontrolowanym zawaleniem się tego elementu.**

Widok na wschodnią ścianę szczytową od wewnątrz. Strzałkami oznaczono podkucie ściany na strychu na głębokość od 20cm do 40cm dla oparcia stropu (około 2/3 całkowitej grubości ściany).

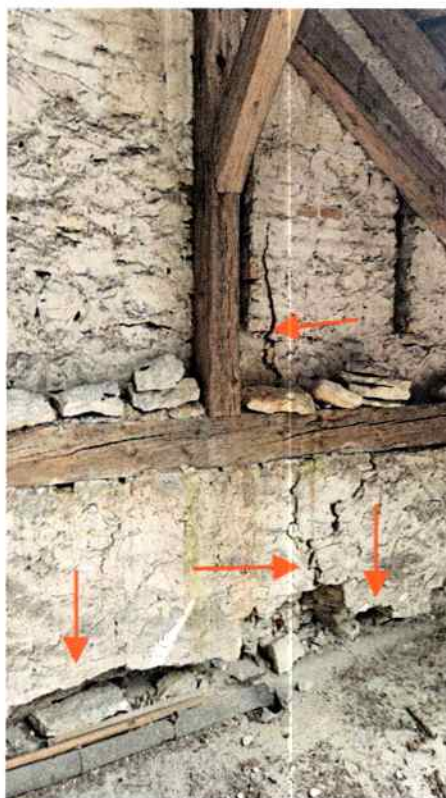
Podkucie ściany na strychu na głębokość od 20cm do 40cm dla oparcia stropu (około 2/3 całkowitej grubości ściany). Widoczne pionowe pęknięcia ściany szczytowej.

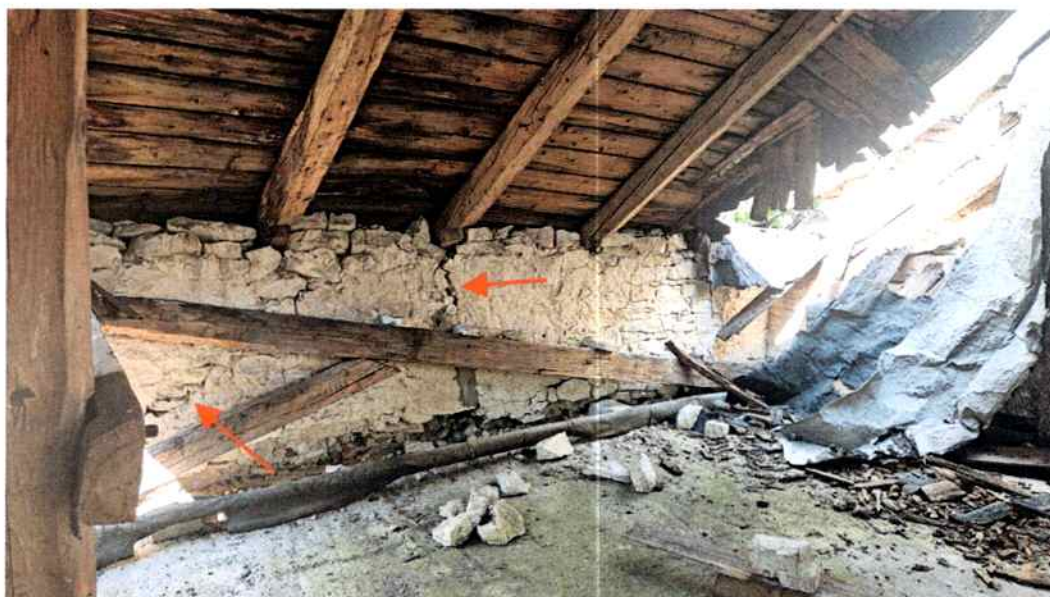
Pęknięcia ścian w północno – wschodnim narożu budynku. Fragment tej ściany jest wychylony od pionu

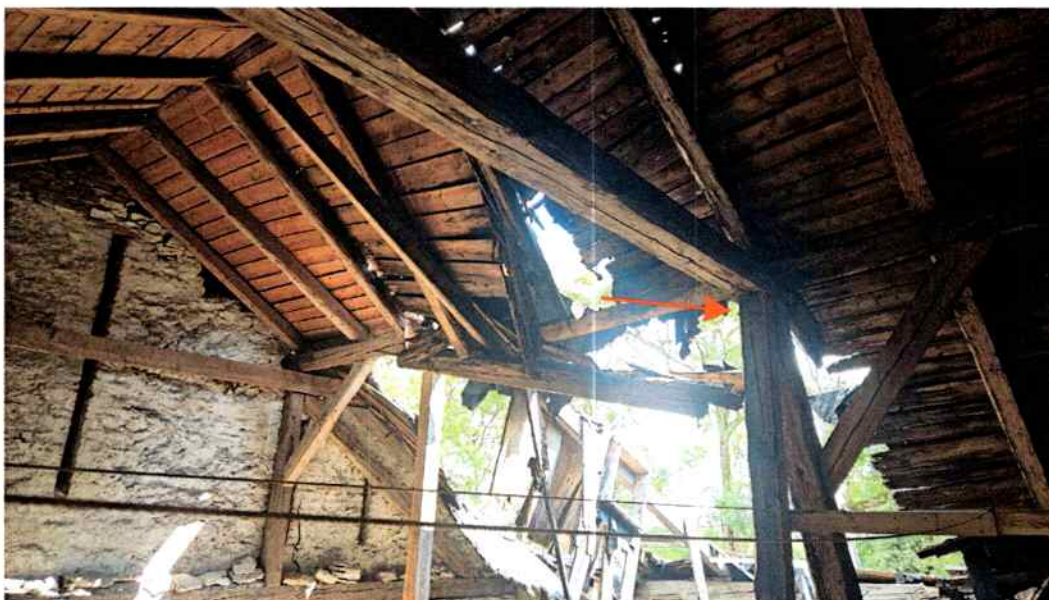
Zawalony fragment południowej połaci dachu. Strzałką oznaczono lokalizację układu wieszarowego konstrukcji dachu.

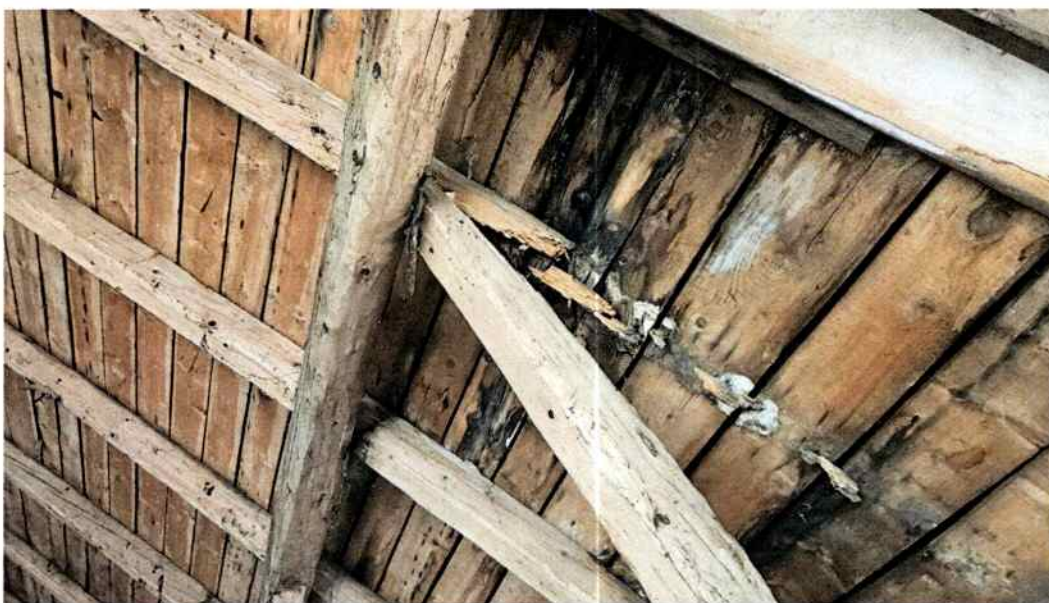
- 2) Stwierdzono daleko posuniętą korozję biologiczną wielu elementów więźby (słupy, krokwie, układy wieszarowe, poszycie). Korozja objawia się w postaci zawilgoceń, zmurszeń oraz zagrzybień poszczególnych elementów. W wielu miejscach korozja biologiczna jest przyczyną pęknięć i złamań elementów konstrukcji dachu. Szczególnie niebezpieczna jest zmurszała część słupa wiązara wieszarowego. W aktualnym stanie nie jest ona w stanie przenosić obciążeń ze względu na niemal całkowitą degradację przekroju poprzecznego na skutek działania korozji biologicznej.

Złamanie krokwi na skutek daleko posuniętej korozji biologicznej.

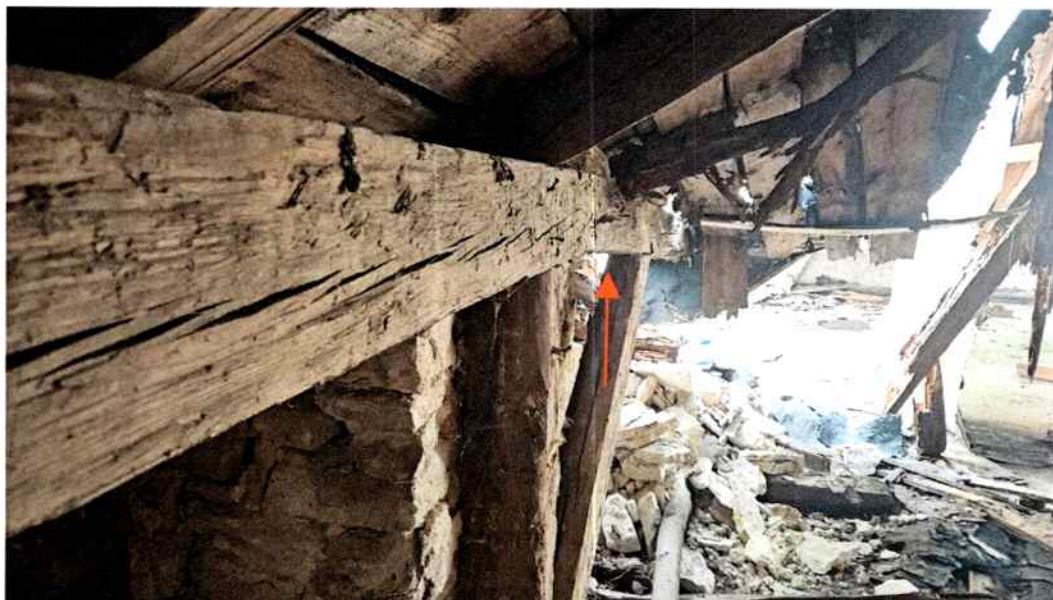
- 3) Na skutek niekontrolowanego zawalenia się fragmentów ścian nastąpiły przemieszczenia elementów konstrukcji więźby dachowej (słupy i płatwie wzdłuż ścian kolankowych, niektóre elementy krokwi). Aktualnie nie można uznać, aby spełniały one swoje zadanie w przenoszeniu obciążeń.

Uszkodzona płatew pełniąca rolę murłaty. Strzałką oznaczono złamanie tego elementu. Na skutek częściowego zawalenia się ściany doszło także do przemieszczenia poziomego płatwi.

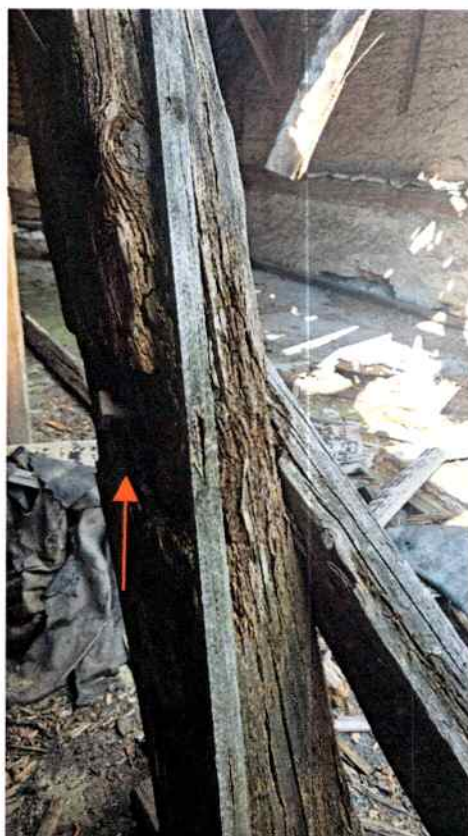
Zmurszały słup nośny układu wieszarowego na skutek daleko posuniętej korozji biologicznej. Widoczne po lewej stronie wyłamanie elementu spinającego więz (pozostała tylko śruba mocująca).

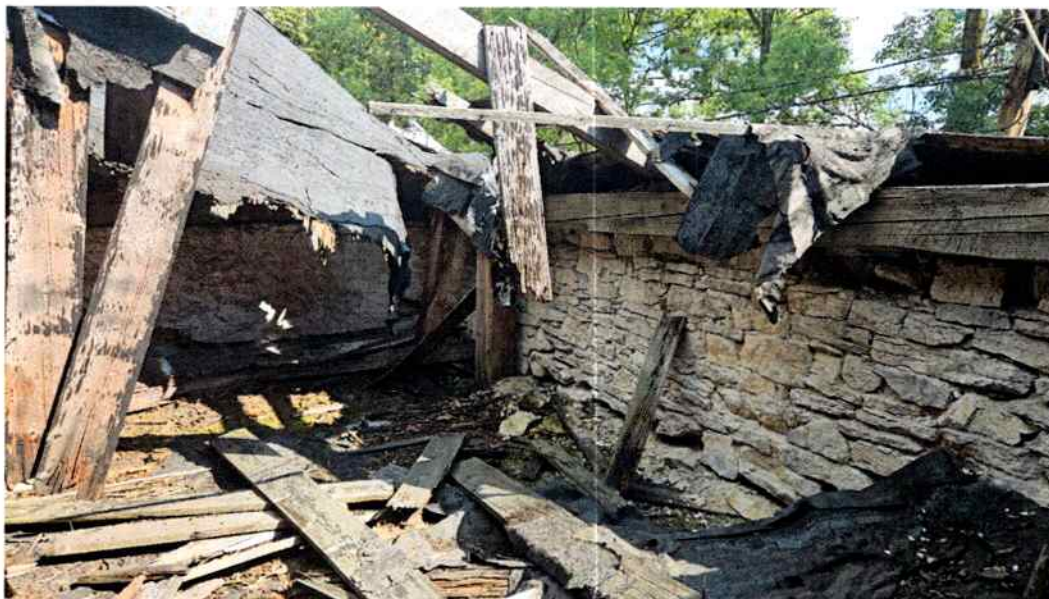
Załamanie elementów więźby w południowo – wschodnim narożniku.

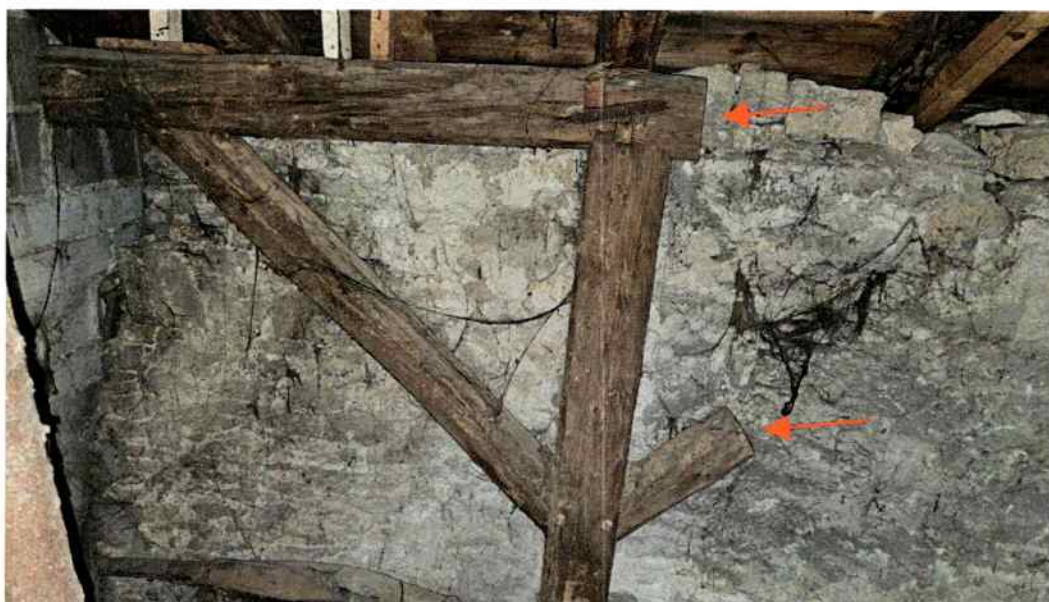
- 6) W trakcie pomiarów i oględzin więźby stwierdzono, iż niektóre z elementów podporowych zostało usuniętych (obcięto część płatwi i mieczy). Aktualnie krokwie w tych miejscach spoczywają bezpośrednio w sposób przypadkowy na ścianach kolankowych bez jakiegokolwiek zamocowania.
- 7) Pokrycie dachu całkowicie zniszczone w miejscach destrukcji więźby i poszycia. Na pozostałych częściach połaci widoczne miejscowe ślady zacieków oraz bardzo duży stopień zużycia technicznego pokrycia z papy i blachy. Stwierdzono m.in. liczne i znaczne deformacje pokrycia z blachy. Obróbki blacharskie w znacznym stopniu uszkodzone lub całkowicie zniszczone.
- 8) Na budynku wykonano orynnowanie, które aktualnie jest niemal całkowicie zniszczone i zdekompletowane. Pozostałe na budynku elementy orynnowania wykazują daleko posuniętą korozję.

Wycięte fragmenty płatwi i miecza podpierających niegdyś krokwie potaci północnej.

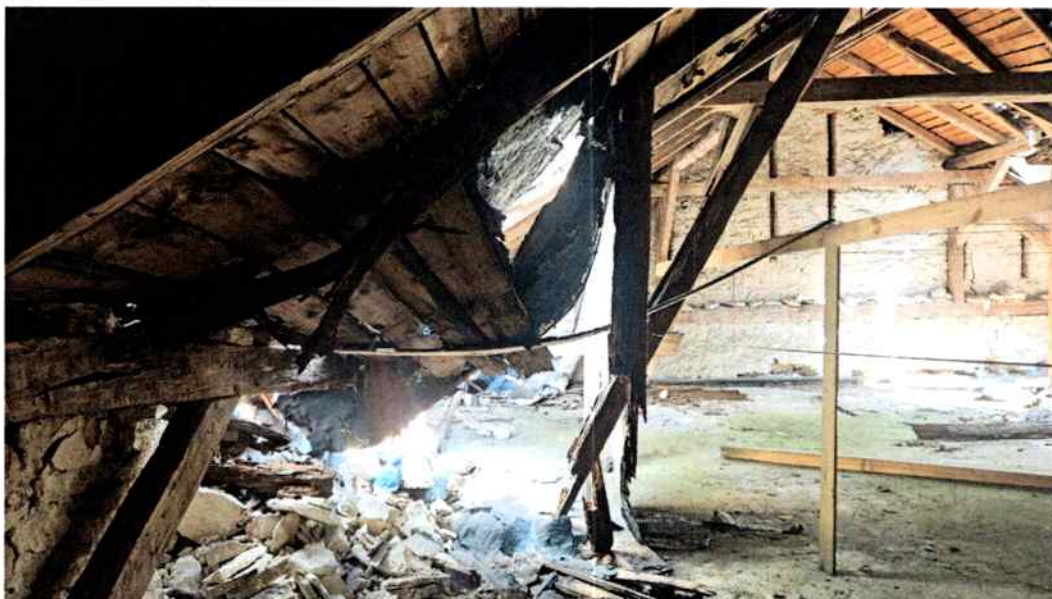
Załamanie elementów więźby połaci północnej.

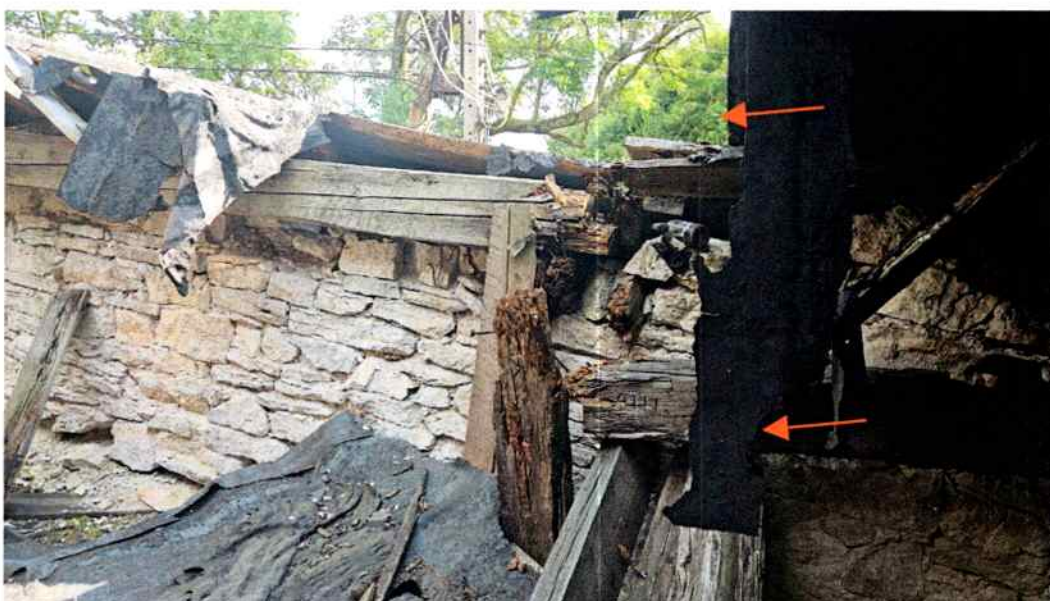
Załamanie elementów więźby połaci południowej.

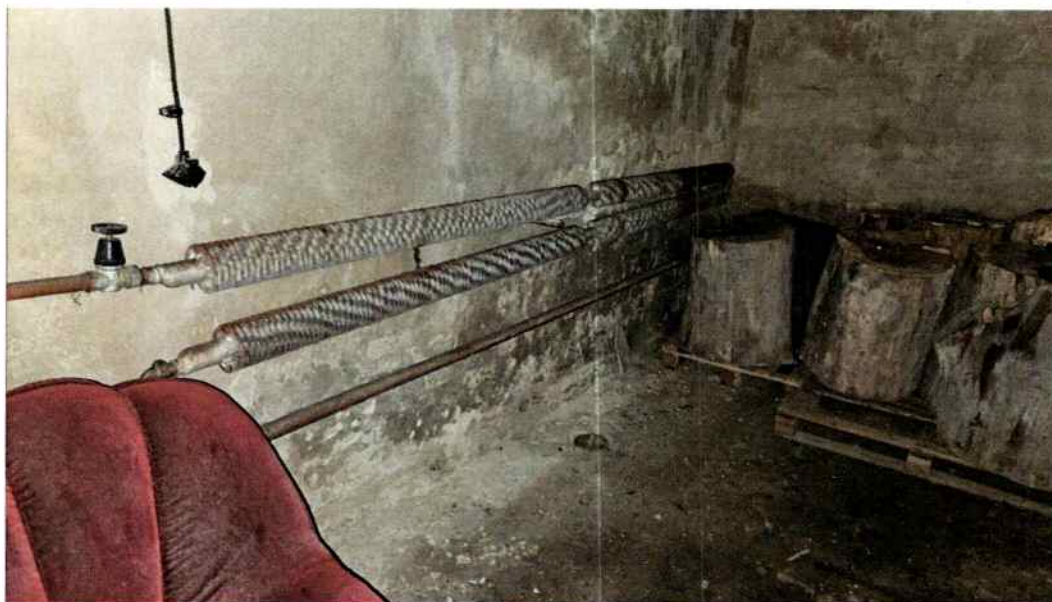
wiatrołapie. Zarówno instalacja elektryczna jak i c.o. znajdują się w złym stanie technicznym.

Elementy instalacji c.o.

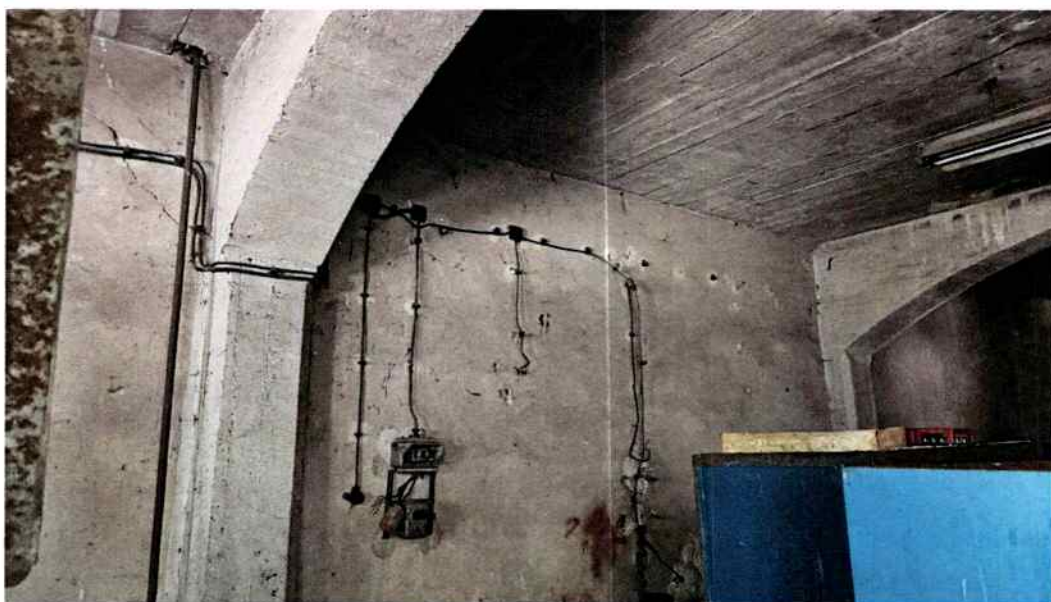
Uszkodzone elementy instalacji elektrycznej.
