Most 2627-2

Most ve Volfartické Nové Vsi nad kravínem

HLAVNÍ PROHLÍDKA

Datum provedení prohlídky: 31.3.2020

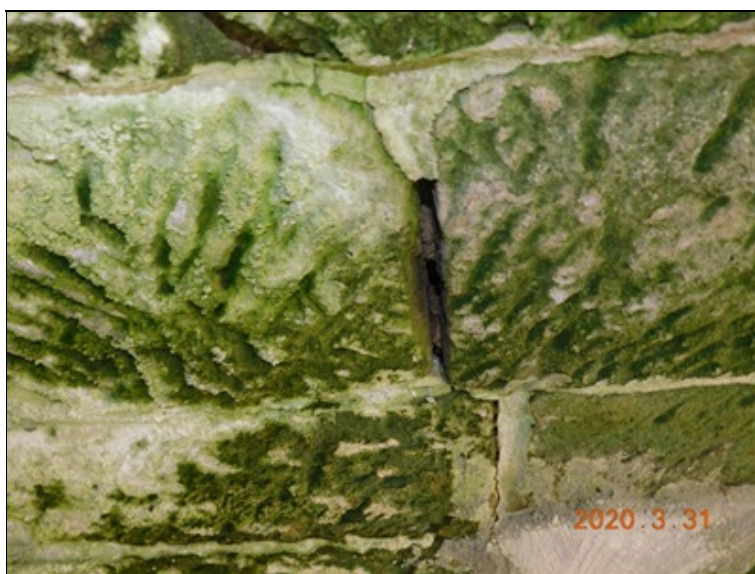
V klenbové části nosné konstrukce na pravé straně byla zjištěna podélná trhlina šířky 3 mm. U klenby na levé straně zjištěny ve spáře s nosníky ŽMP silné průsaky.

Podélná trhlina v klenbě na pravé straně nosné konstrukce.

| [1] 2.1 Nosná konstrukce | V rámci běžných a hlavních prohlídek sledovat stav podélných trhlin na spodním líci nosné konstrukce klenby na pravé straně. |

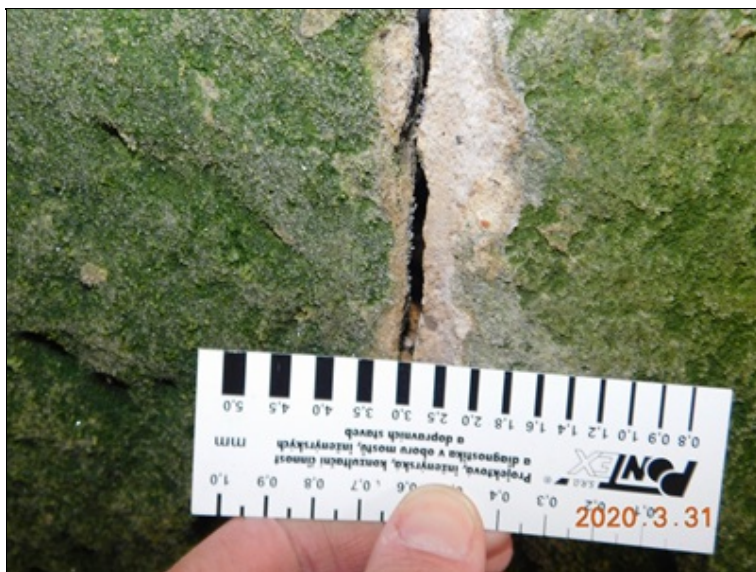
Detail šířky podélné trhliny v klenbě šířky 3,0 mm.

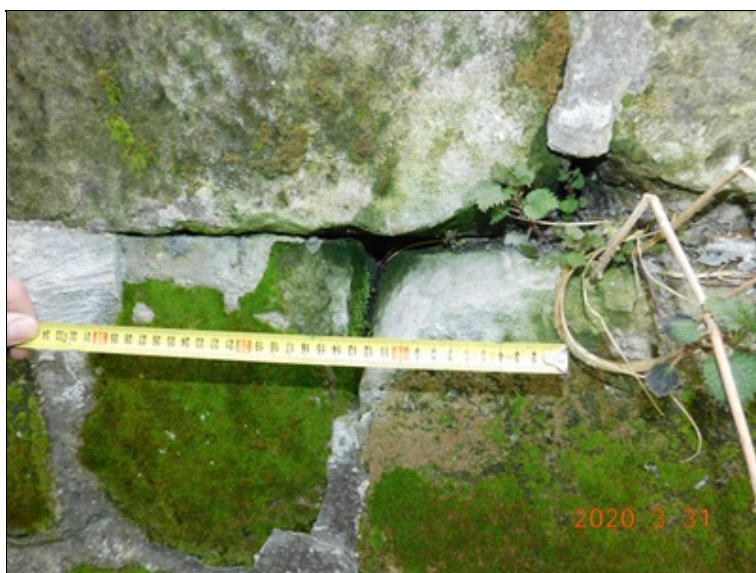
Kamenná křídla na pravé straně konstrukce jsou rozvolněná u OP1 se křídlo mírně vysouvá včetně navazujících kamenů čelních zdí. Spárování křídel odpadlé. Kamenná křídla jsou vykloněná směrem od konstrukce.

Hloubková degradace spárování křídla.

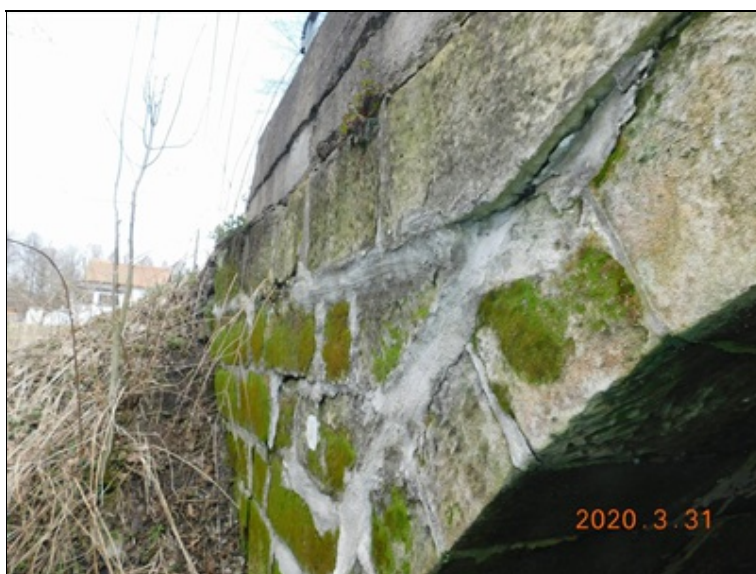
Vysunuté kamenné bloky pravého křídla u opěry OP1.

| [3] 2.1 Nosná konstrukce | Vzhledem ke stavu kamenných křídel a čelních je doporučeno osadit betonová svodidla, která by odklonila provoz z pravého kraje nosné konstrukce min. o 1 m a navíc by zajistila i záchytnou funkci. |

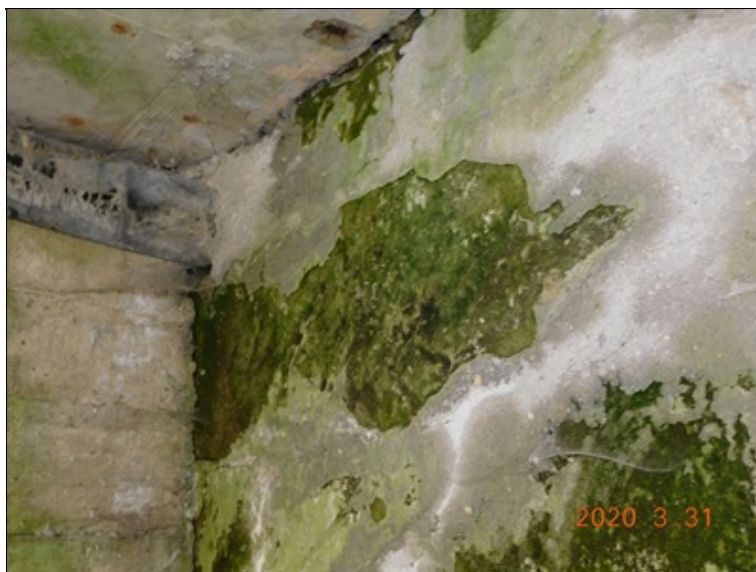
| [2.2] 2.4 Čelní zdi a přesypávka | U čelních zdí plošně chybí spárování, některé kameny jsou vysunuté, zdivo rozvolněné. |

Plošná separace omítky čelní zdi klenby na levé straně.

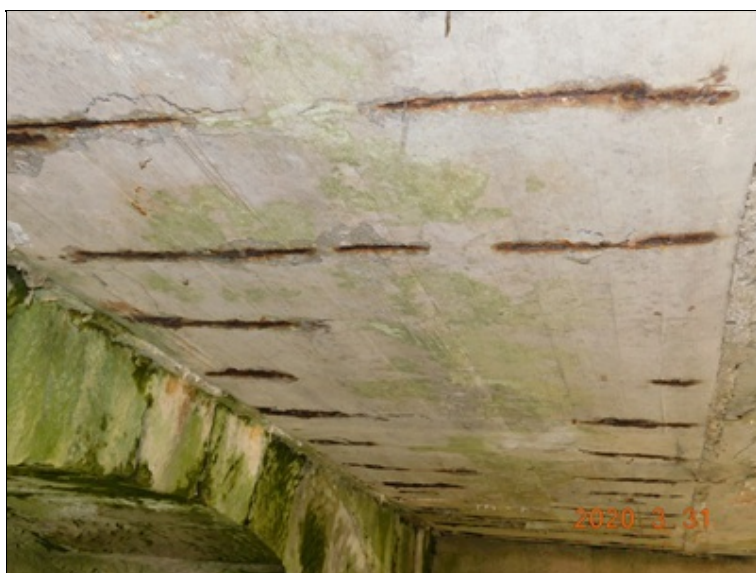
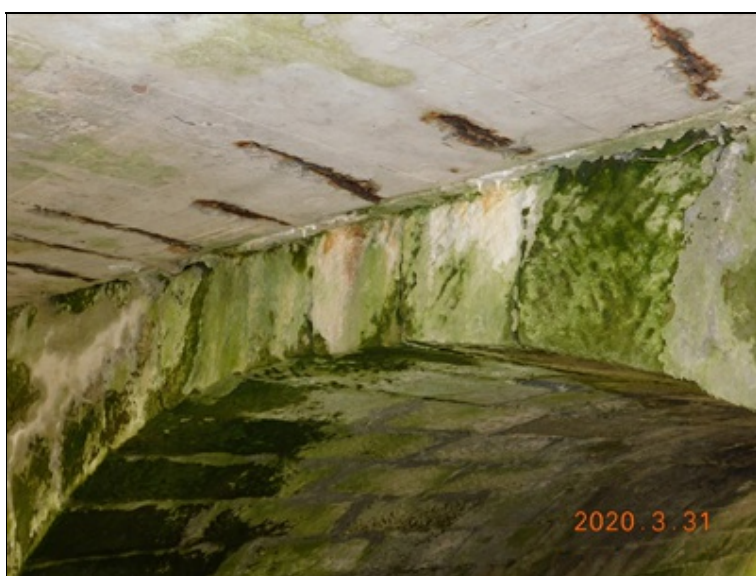
Spodní líc ŽMP nosníků je povrchově degradovaný, dochází k odlupování povrchové krycí vrstvy. V celém podhledu obnažená korodující příčná betonářská výztuž. Mezi spárami zatéká, průsaky, výluhy s krápníky. Oproti minulé prohlídce je stav nosníků setrvalý.

Plošně prokreslená korodující výztuž na spodním líci nosné konstrukce nosníků ŽMP, stopy po zatékání.

| [8] | 2.1 | Nosná konstrukce | Připravit náhradu mostu za novou konstrukci. |

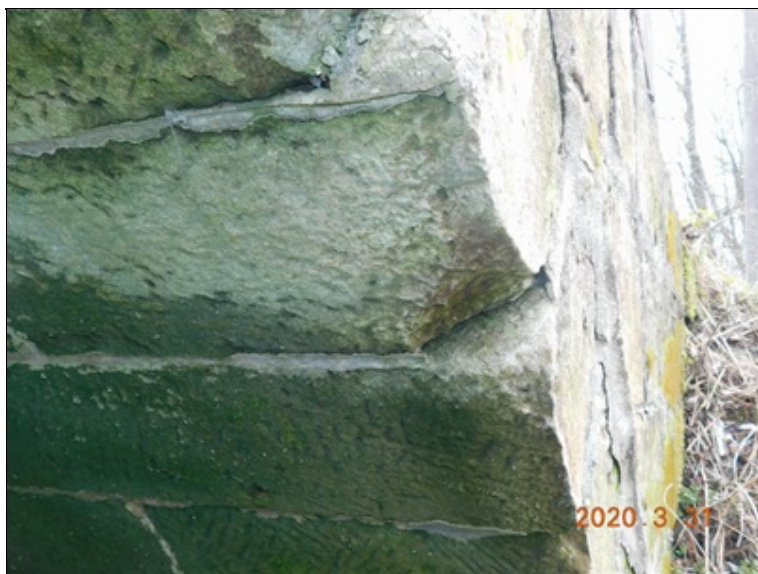
Klenba je ve střední části mírně pokleslá. Lokálně u kamenů klenby chybí spárování a mají uražené hrany. Na líci kamenů biotické napadení.

Uražená hrana kamene, chybějící spárování.

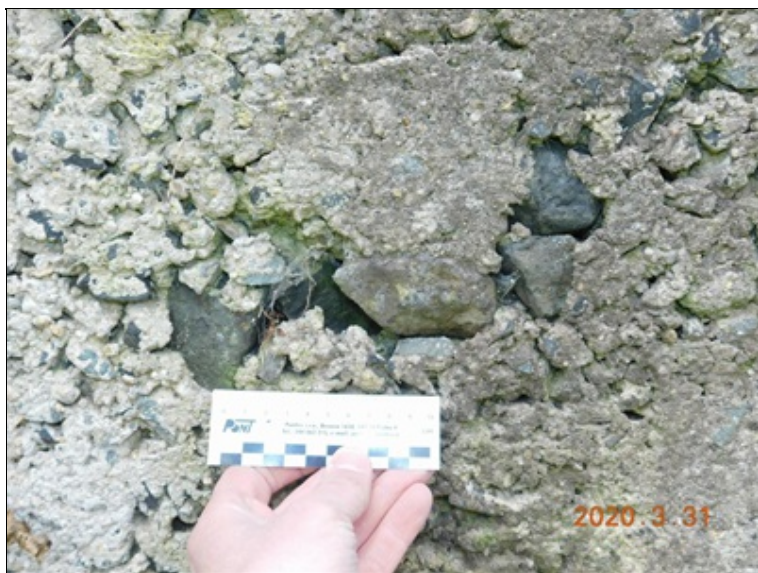
Betonová křídla na levé straně mostu jsou provedena z nekvalitního betonu, na horní hraně uchycena vegetace. Na obou površích betonových křídel povrchové kaverny.

Nekvalitní beton křídel na levé straně.

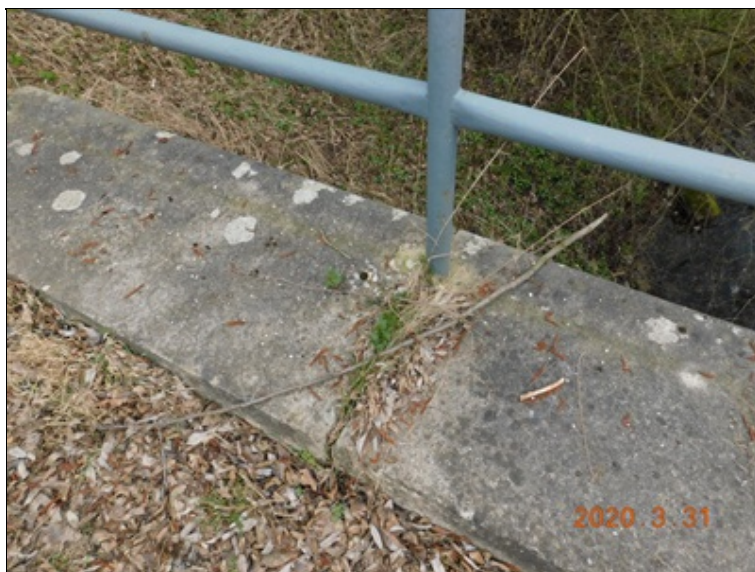
| [3.2] 3.3.1 Římsa | Degradace betonu říms v pracovních příčných spárách uchycená vegetace a mech. |

Příčná trhlina v římse, uchycená vegetace.

| [2] 3.1 Vozovka | Pravidelně čistit vozovku, nezpevněné krajnice a římsy. |

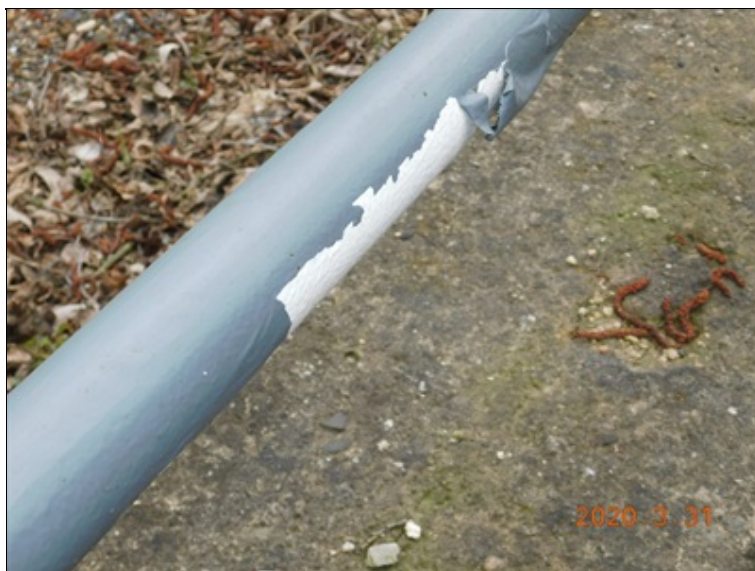
Poškozená protikoroziční ochrana.
