OCENA STANU TECHNICZNEGO

Obiektu mostowego zlokalizowanego w ciągu dojazdu pożarowego nr 4 w Leśnictwie Dobrzyń

rzeka Smortawa

05.02.2026 r.

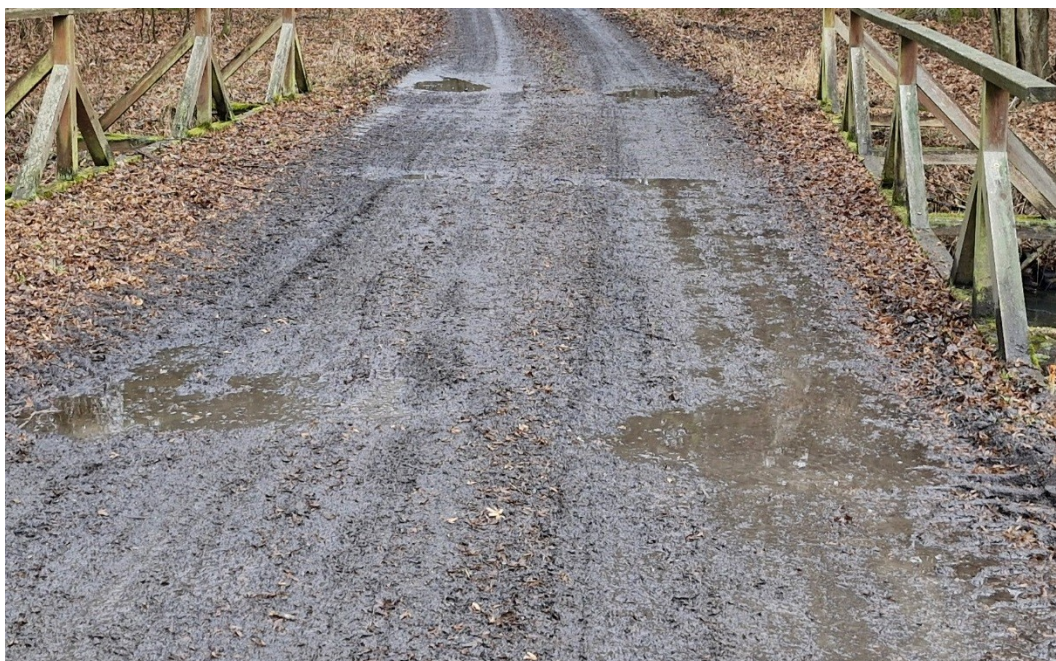
2.	Stan nawierzchni jezdni: niedostateczny: Na obiekcie występują nierówności, zanieczyszczenia, deformacje materiału nawierzchni gruntowej, zastoiska wody i brak możliwości odpływu wód opadowych. Zdegradowane dylatacje korozją biologiczną.

*Fot. 7. Nawierzchnia na obiekcie i dojazdach*

Nierówności, brak odpowiedniego utwardzenia i spadków nawierzchni, zastoiska wody, zanieczyszczenia

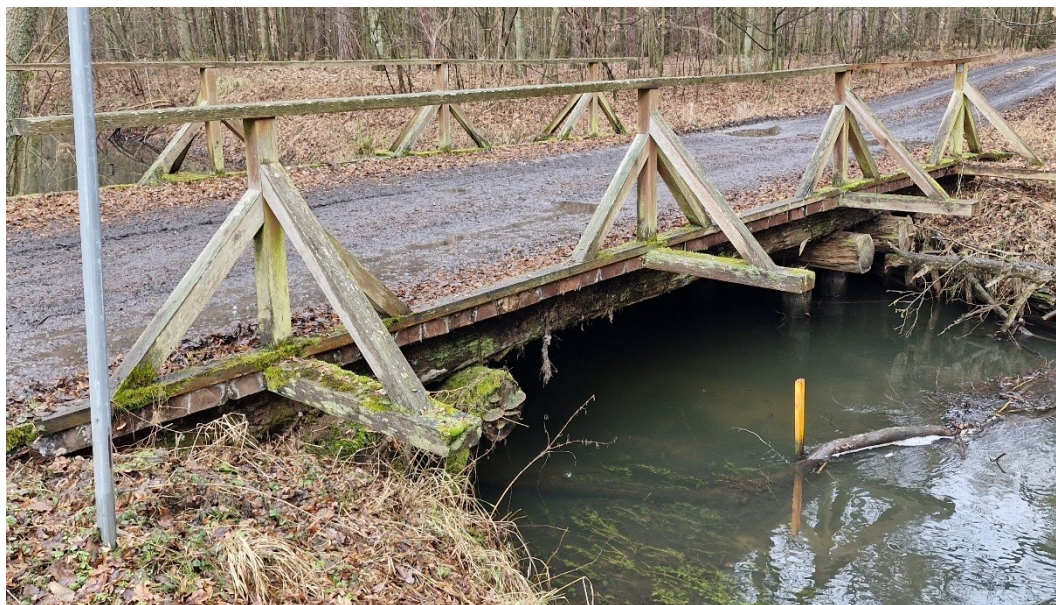
3.	Stan chodników (nawierzchnia, kapy, krawężniki): niepokojący: brak
4.	Stan balustrad: niedostateczny: Nieprzepisowe odległości pomiędzy elementami balustrad, deformacje, korozja biologiczna elementów balustrad drewnianych, ubytki w elementach poziomych zastrzałów

*Fot. 8. Balustrady*

Nieprzepisowe odległości, deformacje, korozja biologiczna elementów balustrad drewnianych, ubytki w elementach poziomych zastrzałów

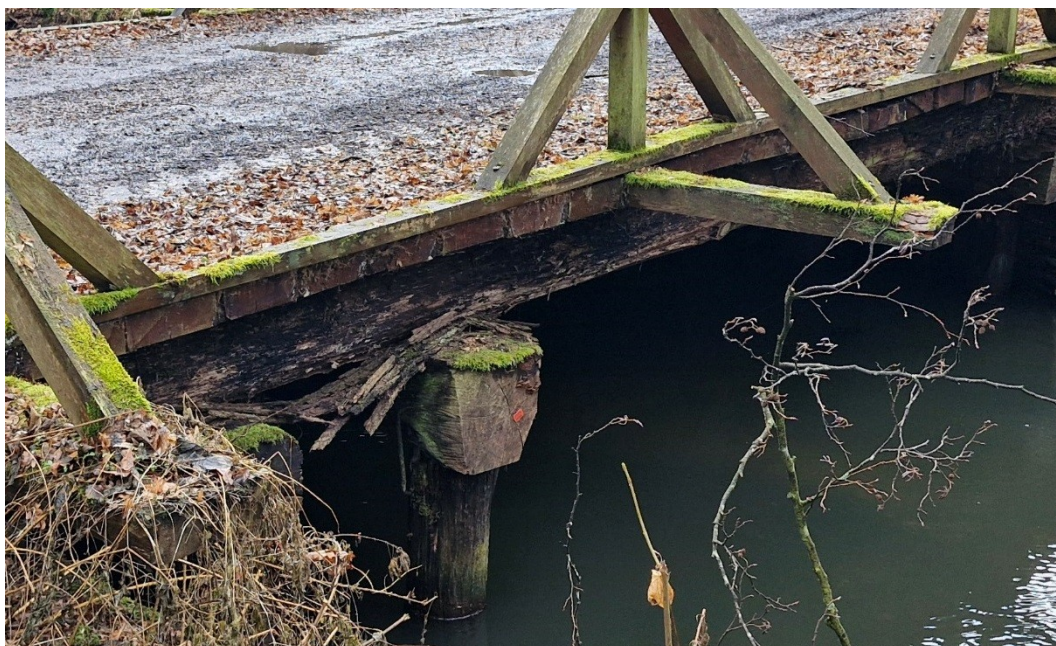
8.2.	Stan pomostu: niedostateczny: W pomoście z dyliny drewnianej ubytki materiału spowodowane biologiczną korozją oraz zawilgoceniem. Ponadto Omszenia, wegetacja roślinności, zawilgocenia, zanieczyszczenia

*Fot. 8. Pomost*

Deformacje, korozja biologiczna dyliny drewnianej, nierówności zanieczyszczenia

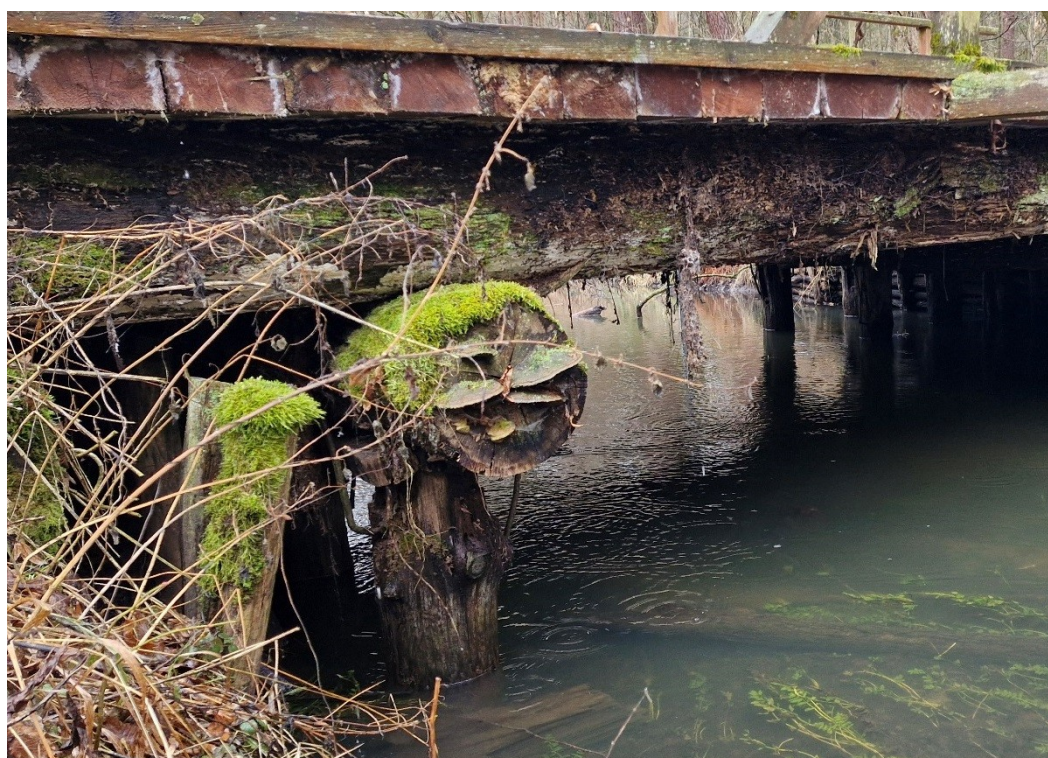
5.	Stan urządzeń odwadniających: brak
6.	Stan izolacji: niedostateczny: brak
7.	Stan urządzeń dylatacyjnych: brak
8.	Stan konstrukcji przęsł:
8.1.	Stan dźwigarów głównych: przedawaryjny: Zaawansowana degradacja i ubytki materiału belek drewnianych dźwigarów głównych spowodowane długotrwałą biologiczną korozją oraz zawilgoceniem. Występują ubytki oraz znacznie obniżona trwałość materiału skutkująca znacznym obniżeniem parametrów wytrzymałościowych i wadami połączeń pomiędzy elementami konstrukcji, w tym także z podporami w miejscu oparcia belek. Należy się spodziewać dalszego pogarszania się stanu elementów drewnianych dźwigarów głównych stąd ocenia się go jako przedawaryjny, mogący grozić w przyszłości awarią. Ponadto omszenia, wegetacja roślinności, zanieczyszczenia,

*Fot. 9. Dźwigary główne i pomost od strony wody górnej*

Ubytki belek drewnianych degradacja, korozja biologiczna, omszenia, wegetacja roślinności

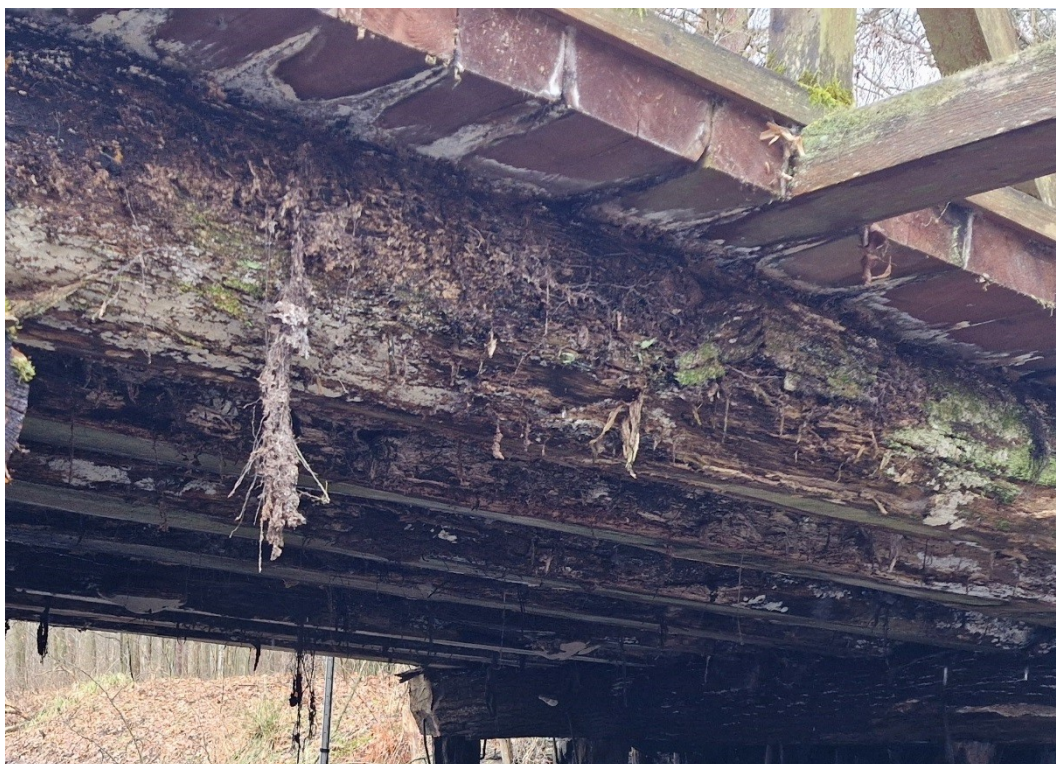
Fot. 10. Dźwigary główne od spodu konstrukcji

Ubytki belek drewnianych degradacja, korozja biologiczna, omszenia, wegetacja roślinności, zawilgocenia

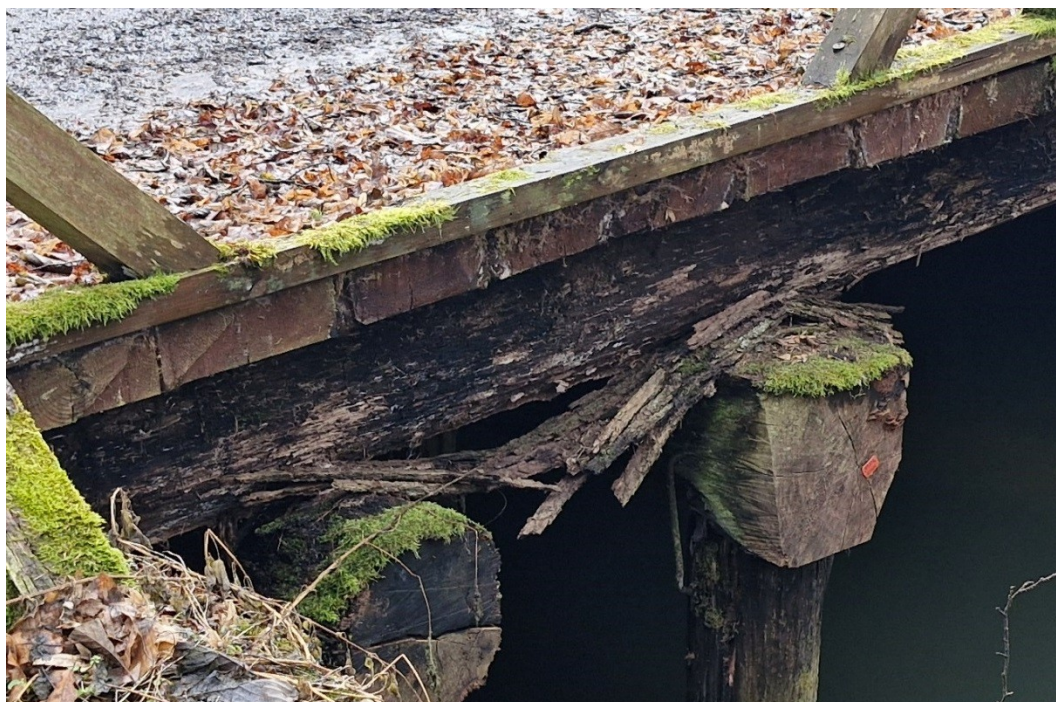
Fot. 11. Dźwigary główne od strony wody dolnej

Ubytki belek drewnianych degradacja, korozja biologiczna, omszenia, wegetacja roślinności, zawilgocenia

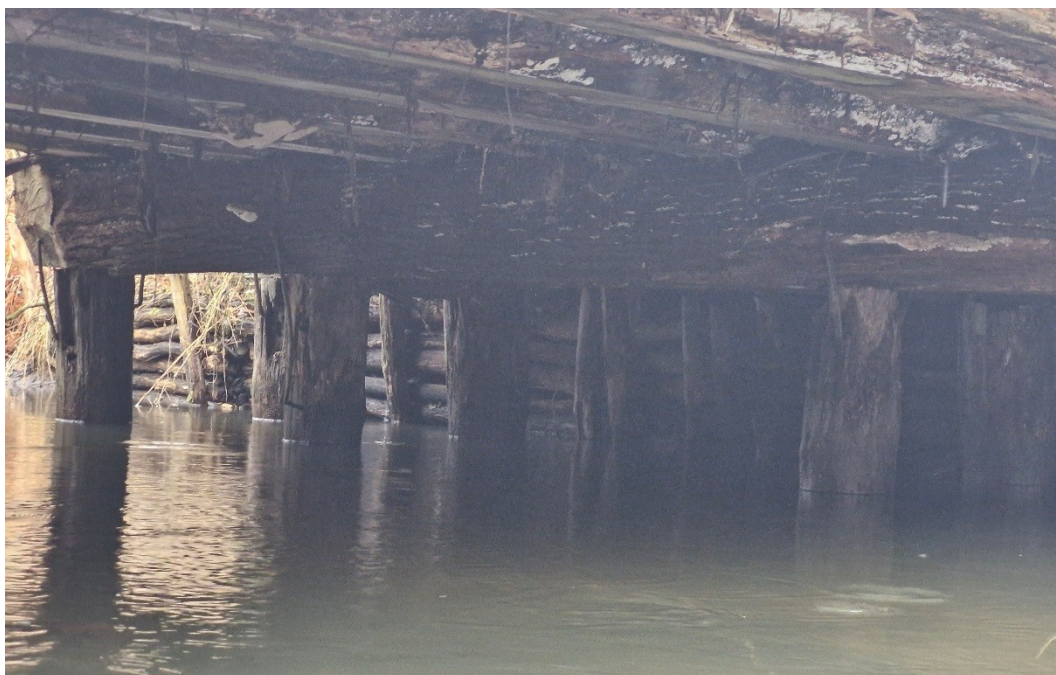
9.1.	<p>Stan przyczółków: awaryjny:</p> <p>Zaawansowana degradacja, i ubytki materiału drewnianych belek podłużnych oczepu palowego podpór mostu oraz samych pali, spowodowane długotrwałą biologiczną korozją oraz zawilgoceniem.</p> <p>Występują ubytki oraz znacznie obniżona trwałość materiału skutkująca znacznym obniżeniem parametrów wytrzymałościowych, obniżeniem skuteczności i wadami połączeń pomiędzy elementami konstrukcji, w tym także w miejscu oparcia belek. Należy się spodziewać dalszego pogarszania się stanu elementów drewnianych stąd ocenia się go jako awaryjny, mogący grozić katastrofą budowlaną</p> <p>Ponadto degradacja i przemieszczenia elementów palisady przyczółka i umocnień brzegowych. Omszenia, wegetacja roślinności, zanieczyszczenia.</p>

*Fot. 12. Podpora prawobrzeżna od strony wody dolnej*

Degradacja, i korozja biologiczna belki poprzecznej podpory i pali drewnianych, degradacja i przemieszczenia elementów palisady przyczółka i umocnień brzegowych

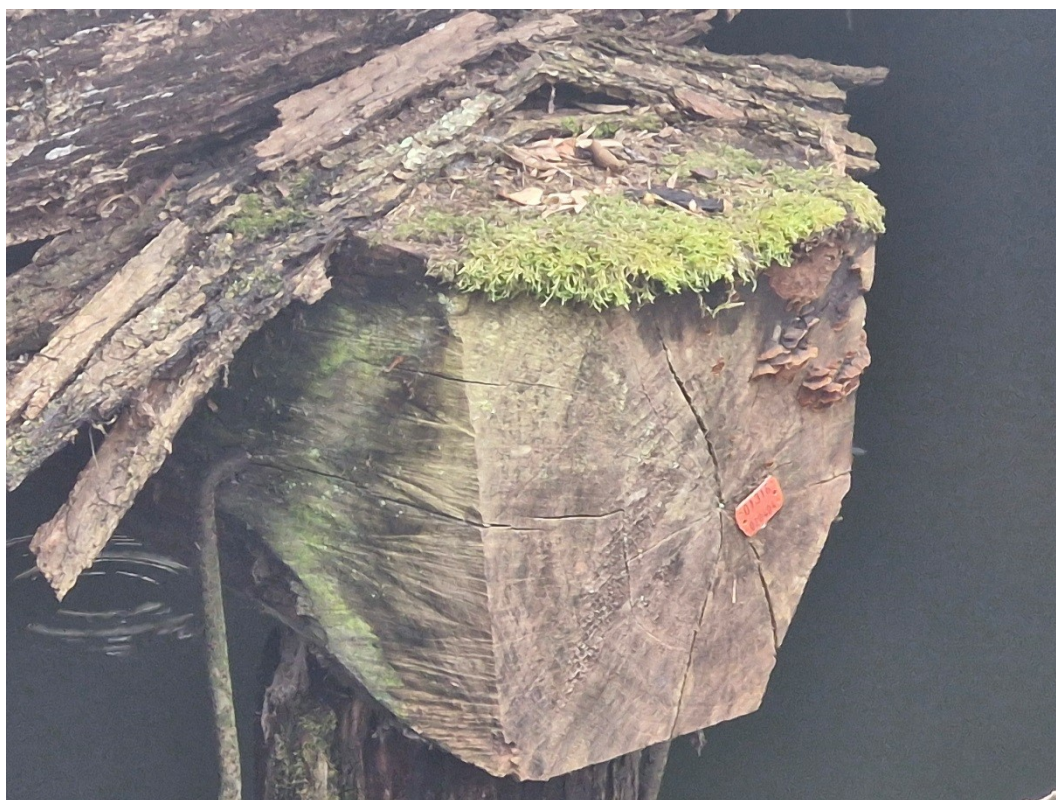
*Fot. 13. Podpora prawobrzeżna od strony wody dolnej*

Degradacja, i korozja biologiczna belki poprzecznej podpory i pali drewnianych

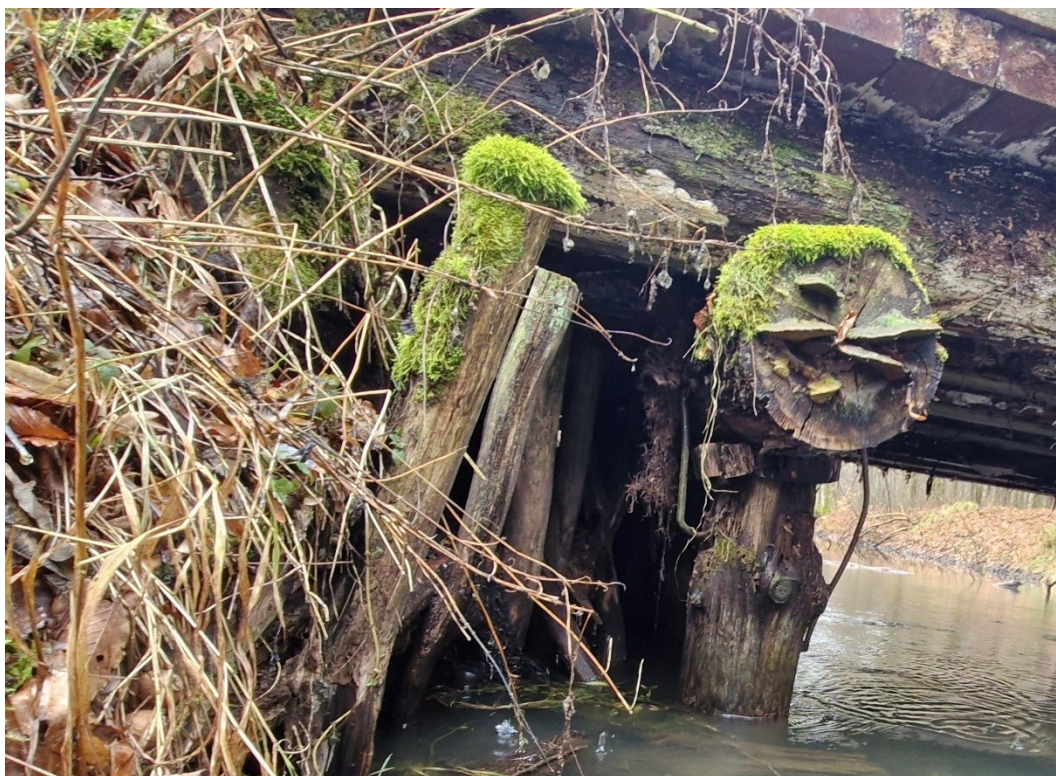
Fot. 14. Podpora lewobrzeżna od strony wody górnej

Degradacja, i korozja biologiczna belki poprzecznej podpory i pali drewnianych, degradacja i przemieszczenia elementów palisady przyczółka i umocnień brzegowych

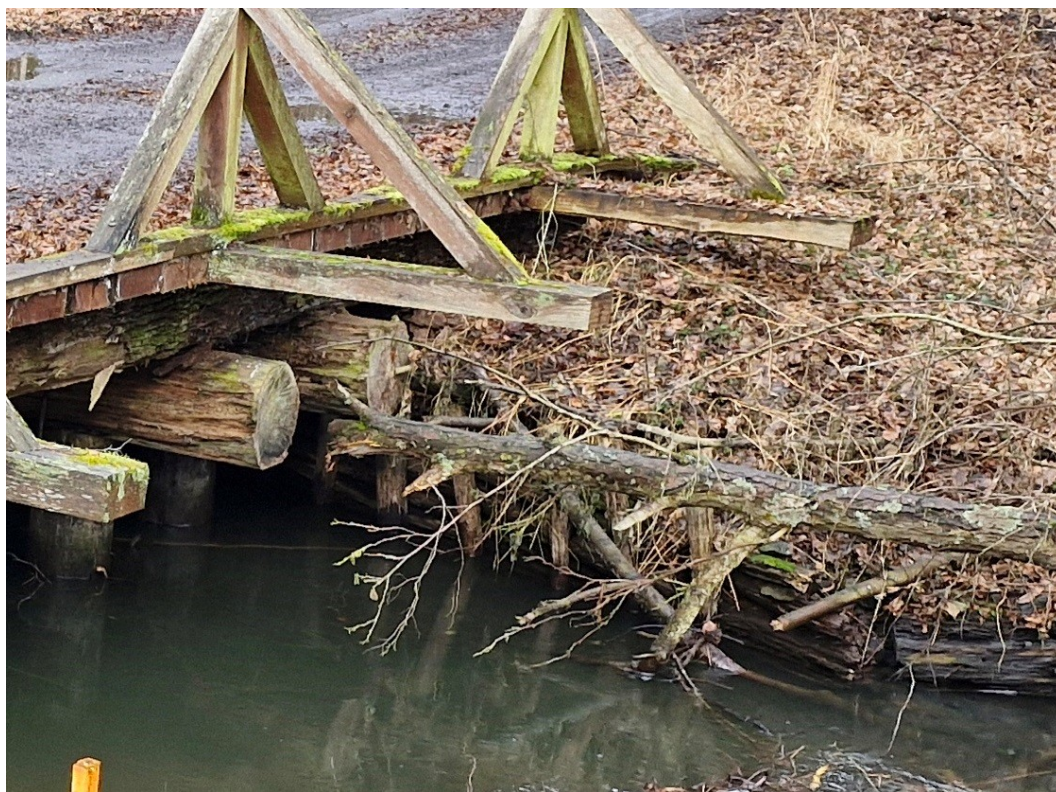
Fot. 15. Skarpa prawobrzeżna widok od strony wody górnej
Degradacja umocnień, nierówności terenu, ubytki materiału gruntowego, wegetacja roślinności

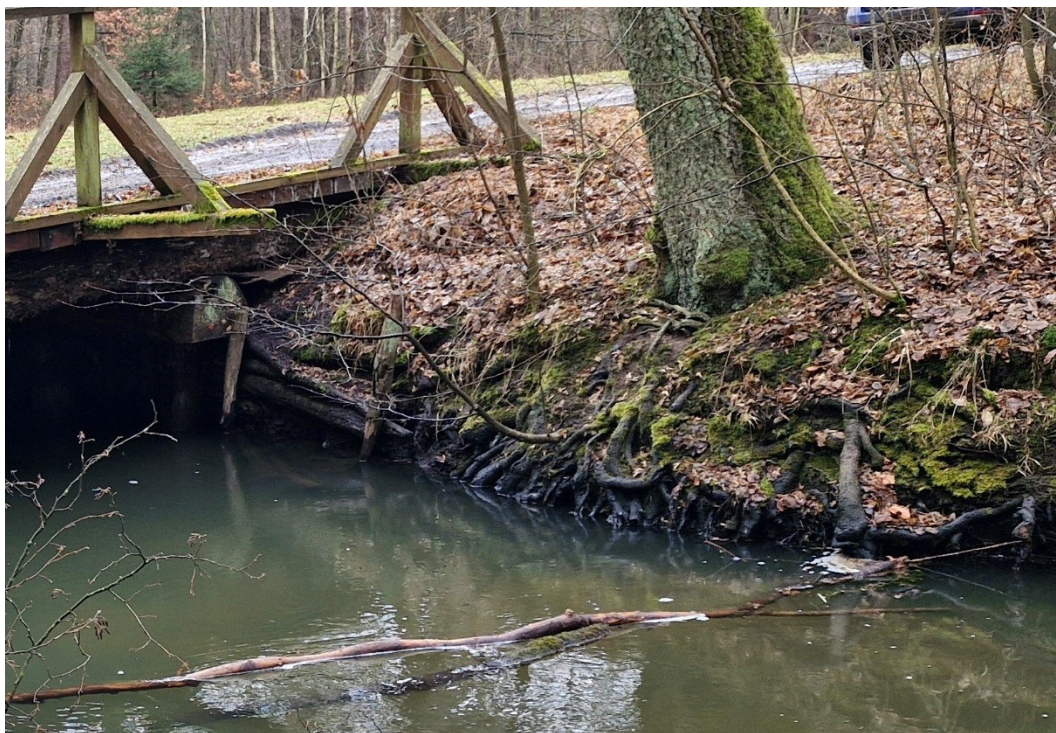
*Fot. 16. Przyczółek i skarpa lewobrzeżna od strony wody dolnej*

Degradacja umocnień, nierówności terenu ingerencja korzeni drzew w konstrukcję skarpy, ubytki materiału gruntowego, wegetacja roślinności

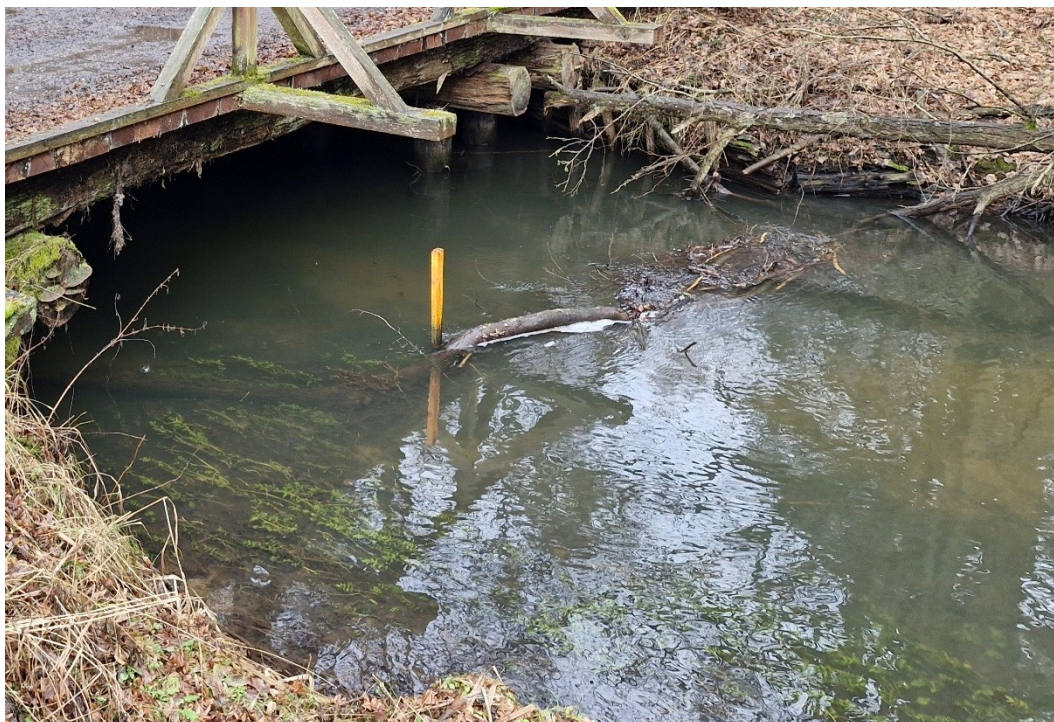
*Fot. 17. Widok koryta cieku po stronie wody górnej*

Koryto nieuporządkowane nierówności brzegów, wegetacja roślinności, elementy utrudniające przepływ wody w korycie
