# KARTA PRZEWODNIA

Przedmiot opracowania: **Most żelbetowy na kanale Kurzyny w ciągu drogi leśnej**  
**Grzmięca - Partęczyny**  
**Jednolity Numer Inwentarzowy (JNI): 220/271**  
**Numer Drogi: 12-01-000055**  
**Lokalizacja (kilometraż): Oddział 189**  
**Lokalizacja (GPS): 53°20'51.3''N 19°25'37.6''E**  
**Najbliższa**  
**Miejscowość: Grzmięca**

Zakres opracowania: **Ekspertyza budowlana dotycząca stanu technicznego mostu**  
**żelbetowego na kanale Kurzyny (rzece Skarlanka) w ciągu**  
**drogi leśnej Grzmięca - Partęczyny**

Bydgoszcz, 15 grudnia 2025

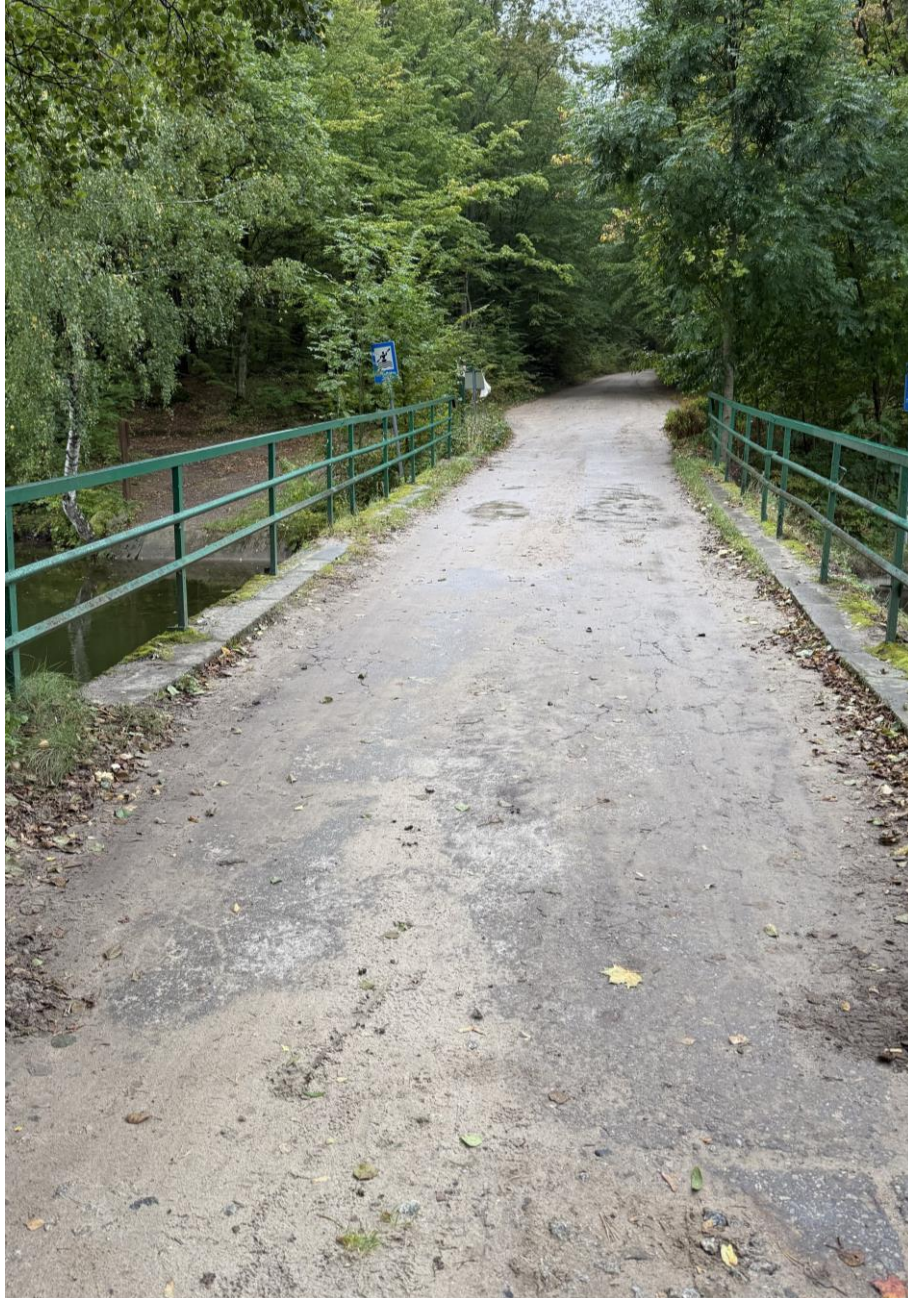
Fot. 1. Ogólny widok mostu. Widoczne uszkodzenia nawierzchni mostu i zanieczyszczenia gruntem oraz suchymi liśćmi. Powierzchnia opaski porośnięta mchami.

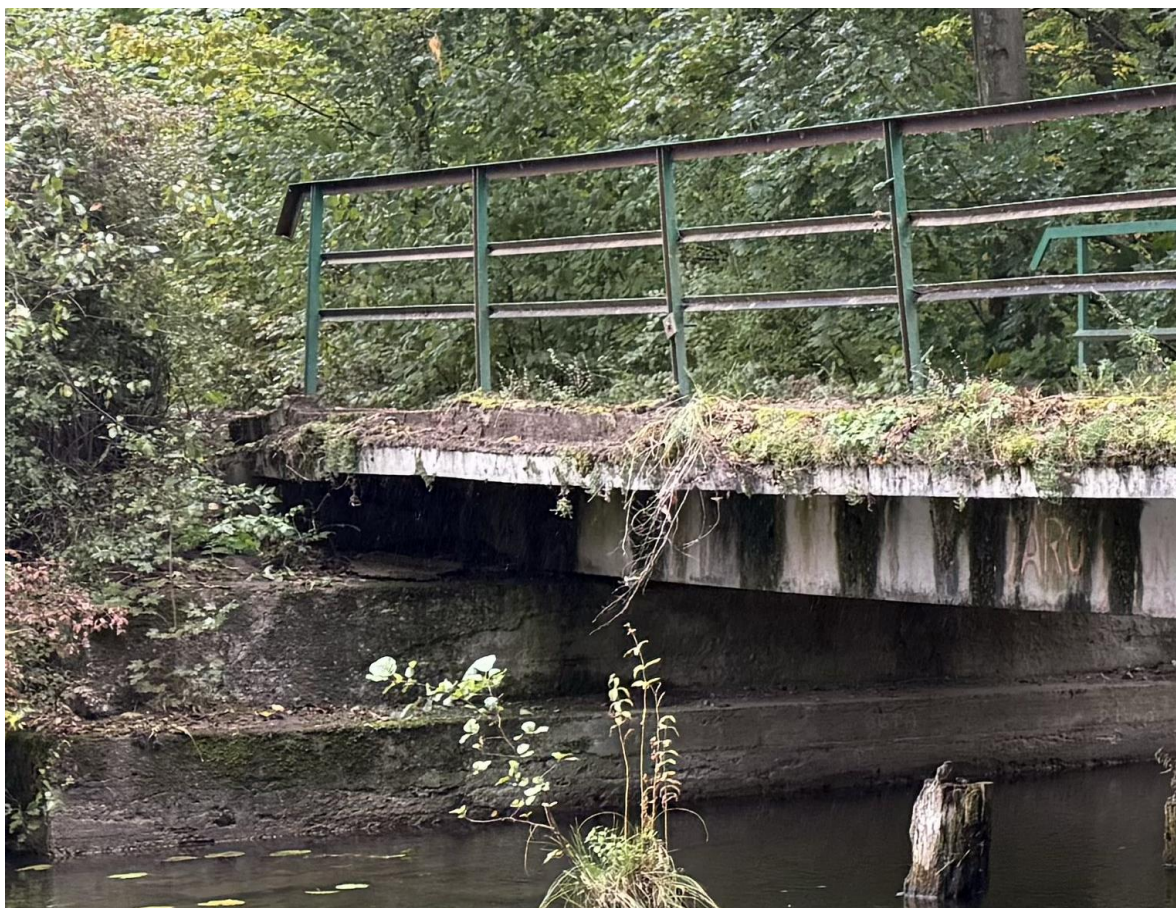
Widoczne podpory mostu to dwa przyczółki o korpusie pełnym, betonowe, niezbrojone. Zauważono ich uszkodzenia, w postaci ubytków betonu, wykruszeń i deformacji betonu (Fot.

Przeprowadzone badania sklerometryczne jakości betonu pozwoliły na oszacowanie klasy betonu widocznych elementów podpór jako C12/15 (**Załącznik Nr 2**).

Fot. 2. Uszkodzenia widocznego fragmentu przyczółka betonowego w postaci ubytków betonu, wykruszeń i deformacji betonu. Na całej powierzchni betonu przyczółka widoczne są zielone zacieki i wykwyty.

- c. Zlikwidować uszkodzenia żelbetowych belek nośnych i płyt pomostu, odkrytych elementów przyczółków i filarów oraz belek gzymsowych

(oczyszczenie z zacieków, uzupełnienie ubytków betonu i zabezpieczenie korodujących prętów, zabezpieczenie powierzchniowe betonu). Do tego celu należy zastosować zaprawy systemowe, np. firmy SIKKA.

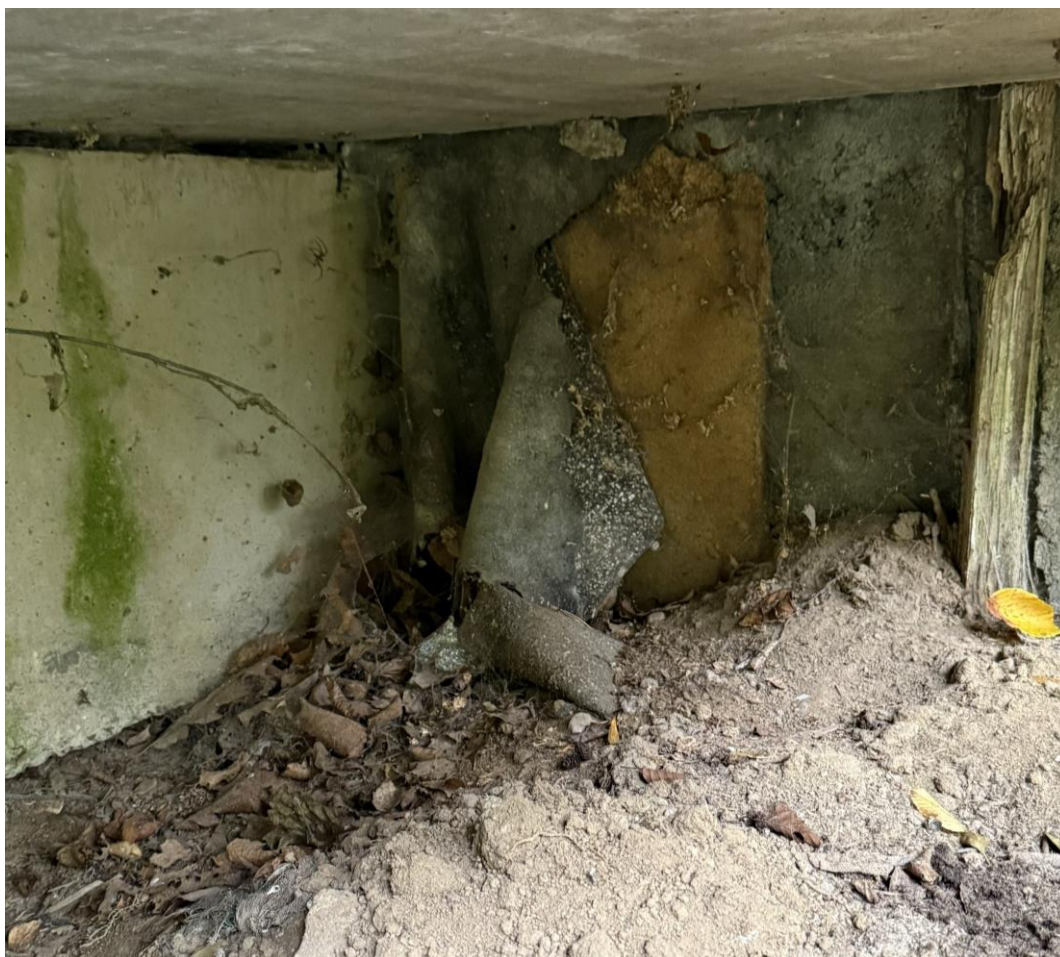
W miejscu oparcia belek żelbetowych na podporach widoczne są zanieczyszczenia gruntem i suchymi liśćmi. Widoczne są także pozostałości warstwy izolacyjnej w postaci papy (Fot. 3).

Fot. 3. Oparcie belki żelbetowej na przyczółku. Widoczne są zanieczyszczenia gruntem i suchymi liśćmi. Widoczne są także pozostałości warstwy izolacyjnej w postaci papy.

- d. Oczyszczyć miejsce oparcia belek na podporach i zabezpieczyć antykorozyjnie stalowy płaskownik na filarze.
- e. Dokonać wymiany podkładek, na których opierają się belki na podporach.
- f. Wymienić balustrady, tak aby spełniały wymogi formalne oraz zabezpieczyć je powłoką antykorozyjną.
- g. Uzupełnić brakujące belki gzymsowe.
- h. Wykonać umocnienie stożków zabezpieczające je przed rozmyciem.

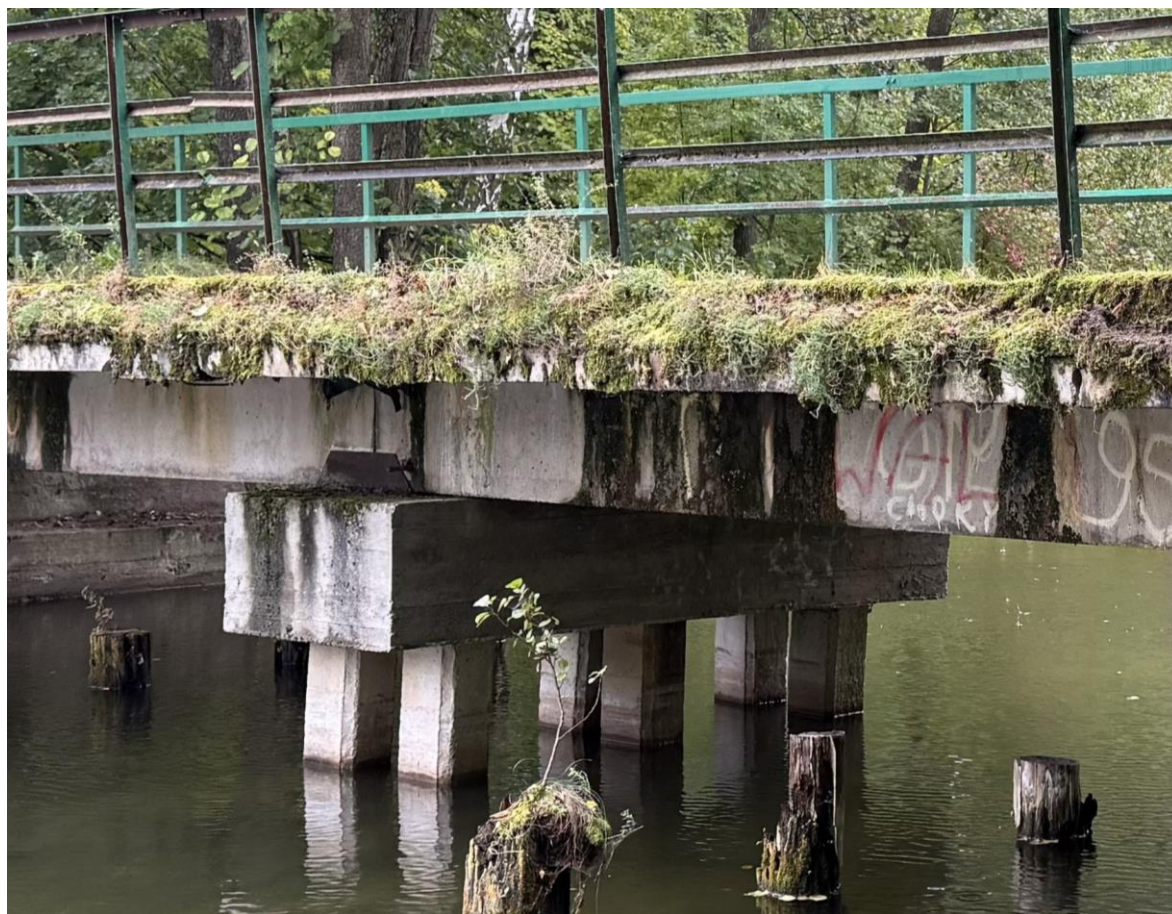
Zauważono niewielkie uszkodzenia słupów i oczepu w postaci ubytków betonu, wykruszeń i deformacji betonu (Fot. 4). Na całej powierzchni zwłaszcza betonu oczepu widoczne są zielone zacieki i wykwyty. Zacieki w strefie bezpośrednio pod mostem świadczą o złym stanie hydroizolacji lub nawet jej braku.

Ponadto woda z nawierzchni mostu nie jest w odpowiedni sposób odprowadzana, co prowadzi do spływania wody po powierzchni oczepu, co powoduje jego destrukcję.

W miejscu oparcia belek żelbetowych na oczepie widoczne są zanieczyszczenia gruntem (Fot. 4).

Fot. 4. Podpora pośrednia wraz z oczepem. Niewielkie uszkodzenia słupów i oczepu w postaci ubytków betonu, wykruszeń i deformacji betonu. Na całej powierzchni zwłaszcza betonu oczepu widoczne są zielone zacieki i wykwyty. Na oczepie widoczne są zanieczyszczenia gruntem

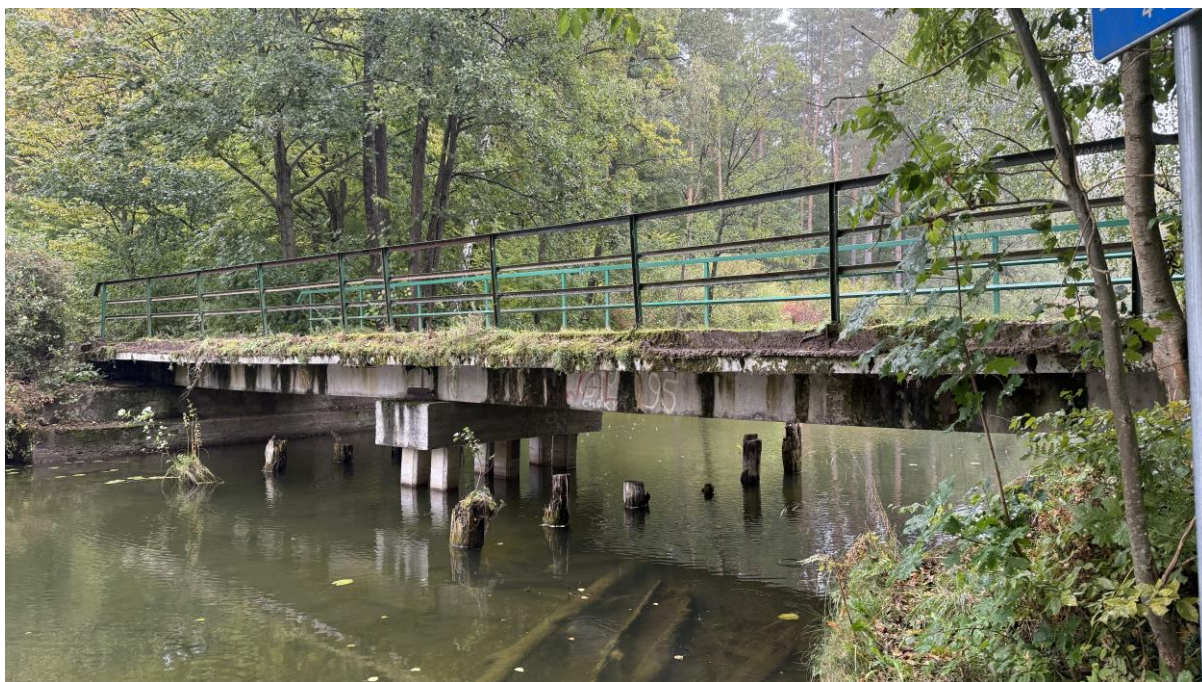
Największym mankamentem są pojawiające się na belce ciemnozielone zacieki, spowodowane prawdopodobnie złym stanem technicznym hydroizolacji lub jej brakiem. Może to być spowodowane również nieodpowiednim odprowadzeniem wód z powierzchni mostu. Woda przelewając się przez belkę gzymsową dostaje się na powierzchnię belki powodując powstawanie licznych zacieków (Fot. 6). Zacieki te z biegiem czasu mogą spowodować destrukcję betonu oraz intensywną korozję zbrojenia belek żelbetowych.

Rys. 5. Widok belek żelbetowych z boku. Widoczne ciemnozielone zacieki na belce.

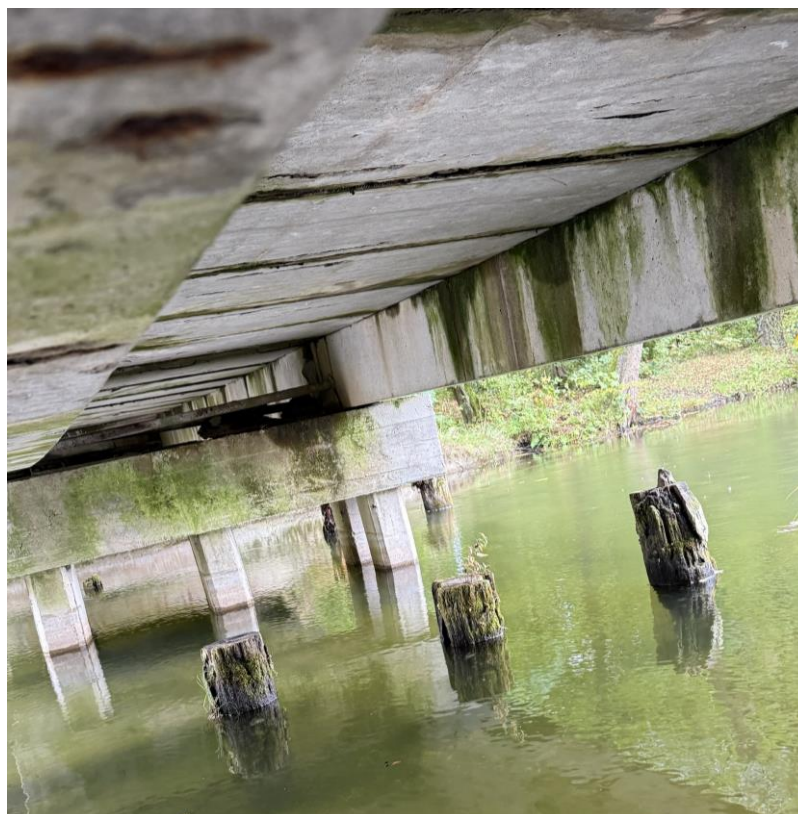
Na prefabrykowanych belkach żelbetowych nie zauważono występowania większych, istotnych zarysowań, ani oznak przeciążenia konstrukcji. Występują jedynie miejscowe ślady korozji zbrojenia zwłaszcza na ich dolnych powierzchniach (Fot. 6). Belki te mają również niewielkie ubytki betonu.

Rys. 6. Widok belek żelbetowych z dołu. Występują ślady korozji zbrojenia zwłaszcza na ich dolnych powierzchniach. Belki te mają również niewielkie ubytki betonu. Widoczne ciemnozielone zacieki na belkach.

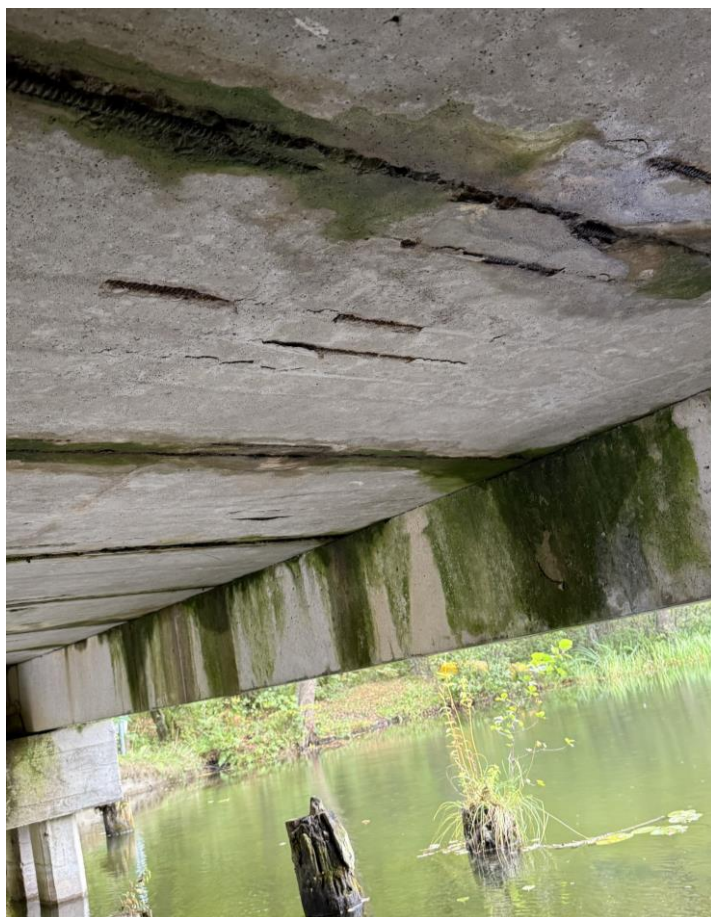
Żelbetowe płyty pomostu wykazują ubytki betonu w dolnej i na bocznej powierzchni. W wielu miejscach widoczne są nieosłonięte otuliną pręty zbrojeniowe, największe ubytki są widoczne zwłaszcza w miejscu styku między płytami (Fot. 7). Miejsca z niewielkimi śladami korozji zbrojenia widoczne są praktycznie na całej dolnej powierzchni płyt (Fot. 6 i 7).

Największym mankamentem są pojawiające się na płytach ciemnozielone zacieki, spowodowane prawdopodobnie złym stanem technicznym hydroizolacji lub jej brakiem. Może to być spowodowane również nieodpowiednim odprowadzeniem wód z powierzchni mostu. Woda przelewając się przez belkę gzymsową zalewa dolną powierzchnię płyt powodując powstawanie licznych zacieków (Fot. 6 i 7). Zacieki te z biegiem czasu mogą spowodować destrukcję betonu oraz korozję zbrojenia żelbetowych płyt prefabrykowanych. Boczne fragmenty płyt są porośnięte głównie mchami powodującymi destrukcję betonu (Fot. 2, 5, 6).

Fot. 7. Żelbetowe płyty pomostu wykazują ubytki betonu w dolnej i na bocznej powierzchni. W wielu miejscach widoczne są nieosłonięte otuliną pręty zbrojeniowe, największe ubytki są w miejscu styku między płytami. Na powierzchni płyt widoczne są ciemnozielone zacieki.

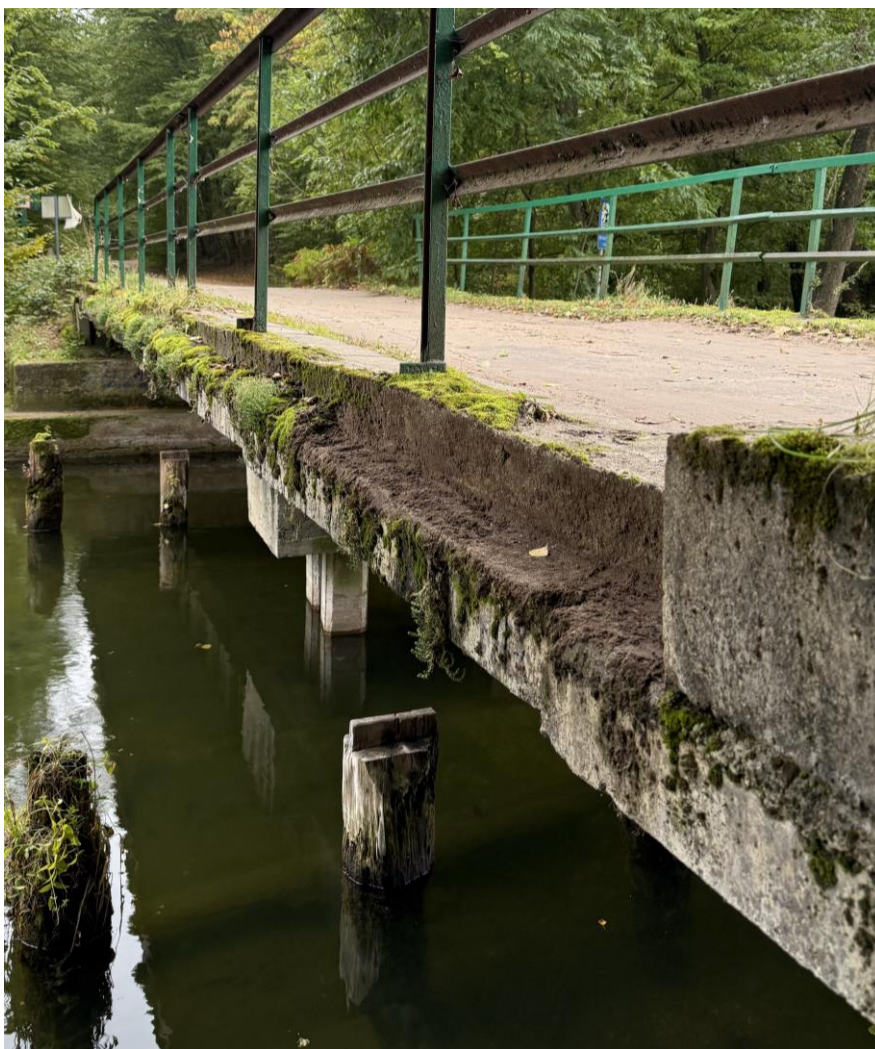
Pozostałe fragmenty belek gzymsowych wykonane są jako żelbetowe. Występują na nich niewielkie spękania, zarysowania i ubytki betonu. Powierzchnia zewnętrzna jest porośnięta mchami, które powodują powstanie wykruszeń w betonie (Fot. 8).

Fot. 8. Miejsca po brakujących elementach gzymsowych. Na istniejących elementach występują niewielkie spękania, zarysowania i ubytki betonu. Powierzchnia zewnętrzna jest porośnięta mchami, które powodują powstanie wykruszeń w betonie.

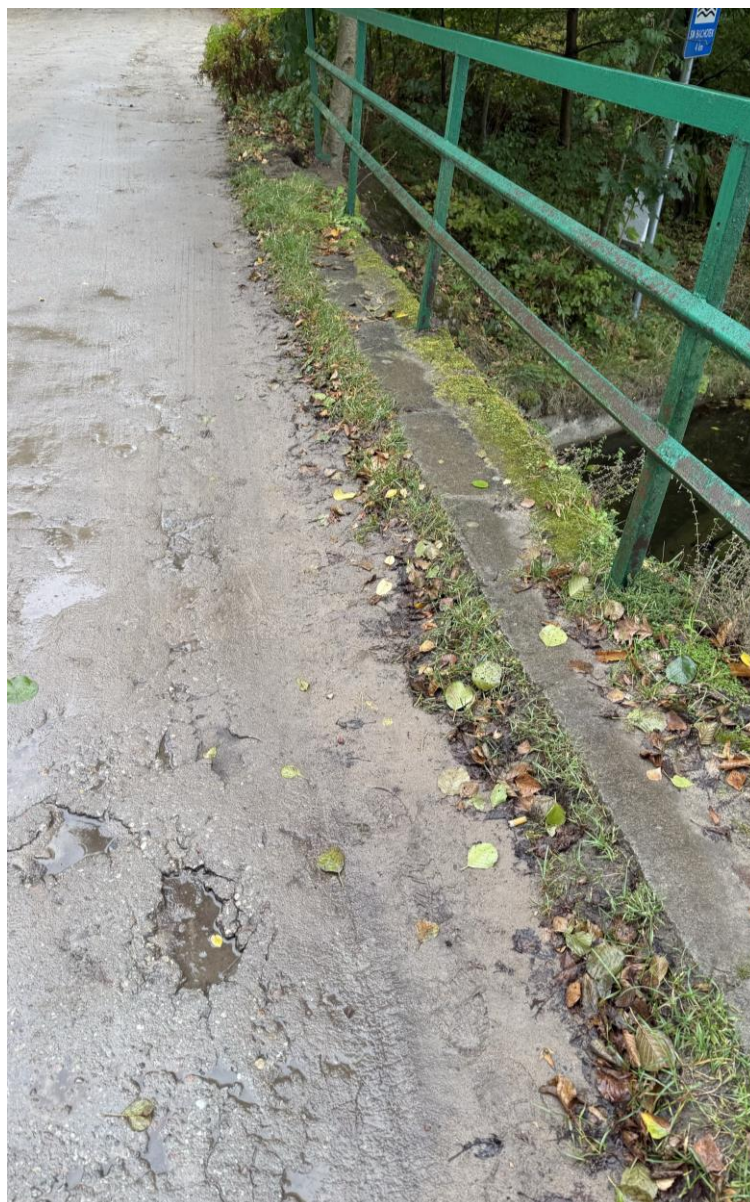
Dostawanie się dużej ilości wody pod powierzchnię mostu spowodowane jest także złym stanem technicznym nawierzchni mostu (Fot. 9).

Fot. 9. Uszkodzenia nawierzchni na moście, która nie osłania hydroizolacji i powoduje jej uszkodzenia.

Nawierzchnia na moście wykonana była prawdopodobnie jako asfaltobetonowa. Nawierzchnia jest w bardzo złym stanie technicznym. Widoczne są duże spękania i znaczne ubytki materiału (Fot. 9).

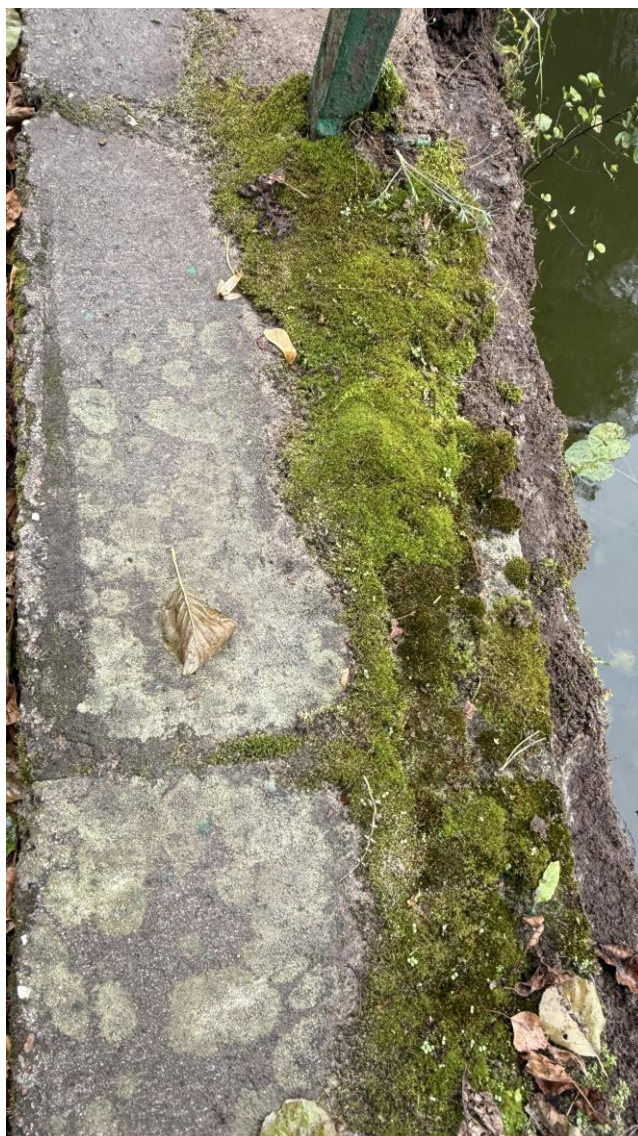
Strefa przy belce podporęczowej (opasce) jest zabrudzona i porośnięta nieliczną roślinnością (Fot. 9). Wysokość opaski żelbetowej nad poziom nawierzchni jezdni wynosi  $2 \div 3$  cm. Betonowa opaska miejscami ma niewielkie ubytki, wykruszenia i spękania. Ponadto zalega na niej gruba warstwa gruntu i porośnięta jest roślinnością, a zwłaszcza mchami (Fot. 10).

Fot. 10. Na nawierzchni mostu są duże spękania i znaczne ubytki materiału. Strefa przy opasce jest zabrudzona i porośnięta nieliczną roślinnością. Betonowa opaska miejscami ma niewielkie ubytki, wykruszenia i spękania, zalega na niej gruba warstwa gruntu i porośnięta jest roślinnością, a zwłaszcza mchami.

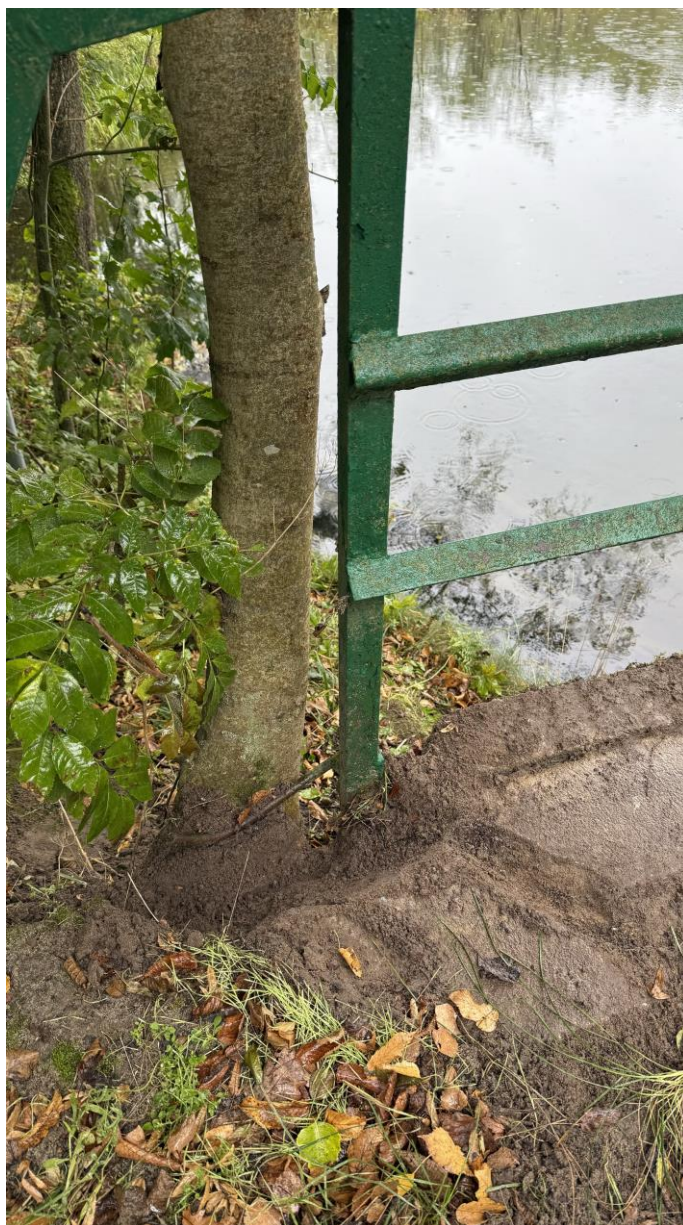
Poza tym stożki porośnięte są trawą, chwastami i krzewami (Fot. 11). Na skarpach nie ma schodów.

Fot. 11. Drzewa, krzewy i trawy porastające skarpy. Widoczne także zanieczyszczenia gruntem elementów konstrukcji mostu.
