Most 2836-2

Most přes potok Veselka ve Veselé na návsi

HLAVNÍ PROHLÍDKA

Datum provedení prohlídky: 14.9.2018

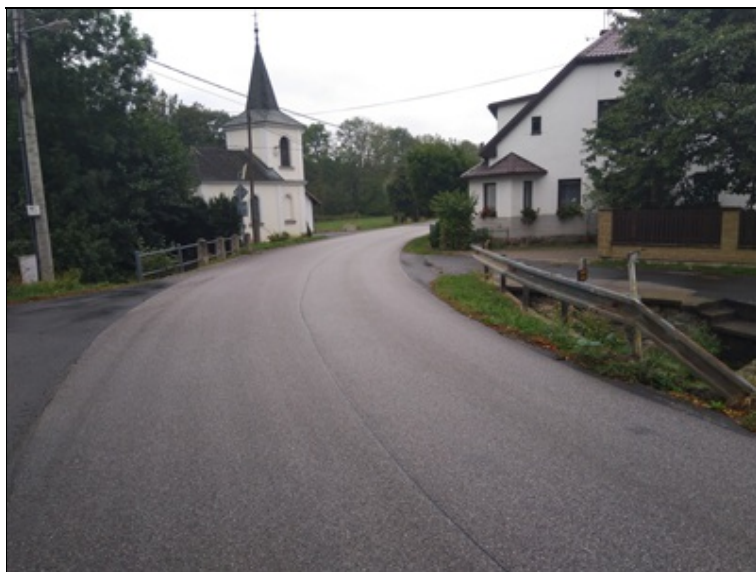
Uspořádání na mostě

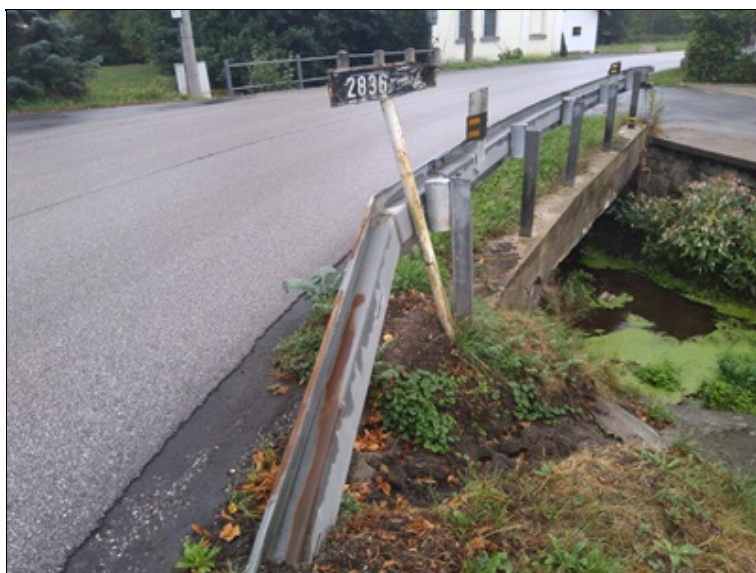
Uspořádání na vtokovém okraji mostu

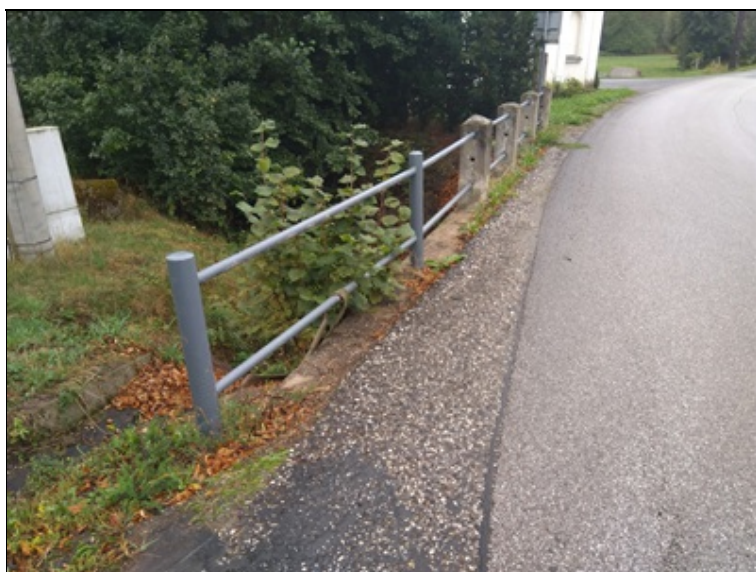
Uspořádání na výtokovém okraji mostu

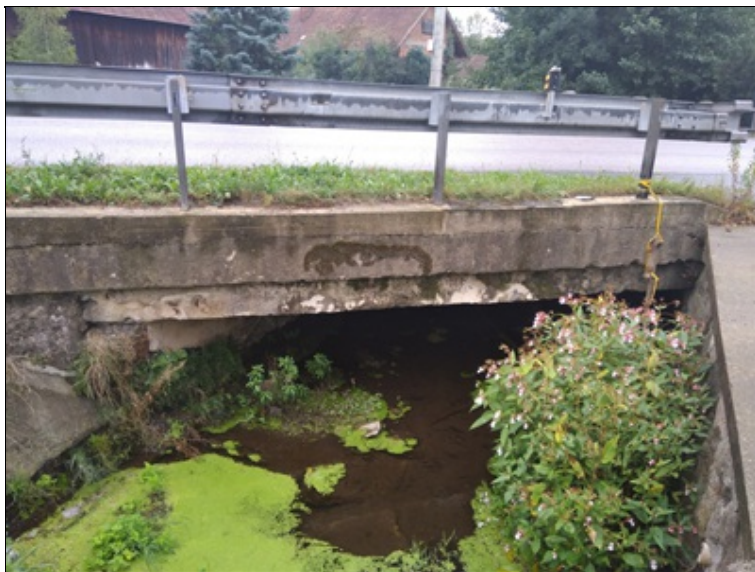
Pohled na vtokovou stranu objektu

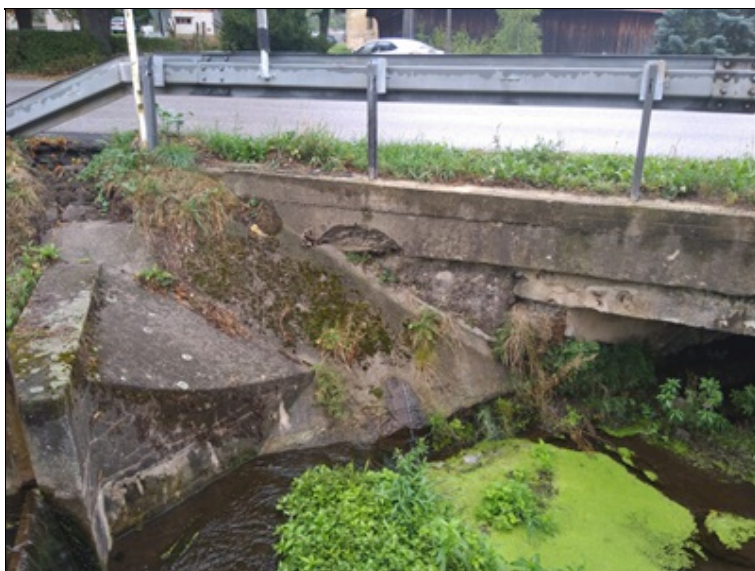
Pohled na vtokovou stranu objektu

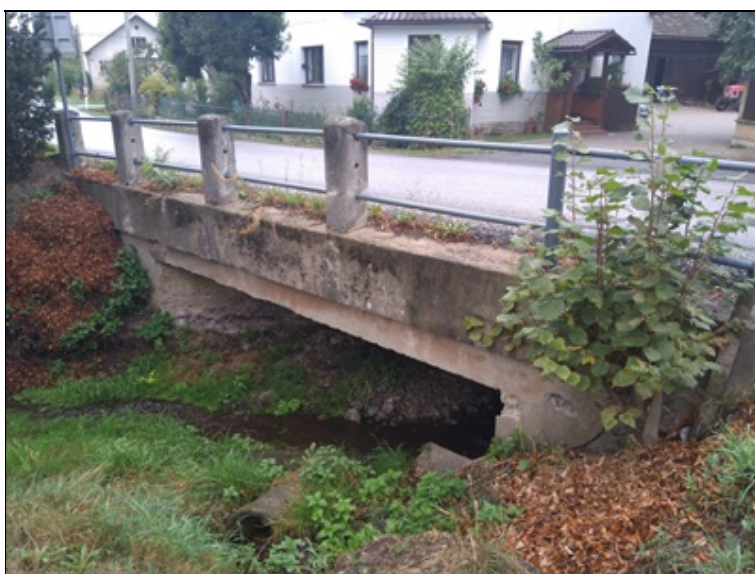
Pohled na výtokovou stranu objektu

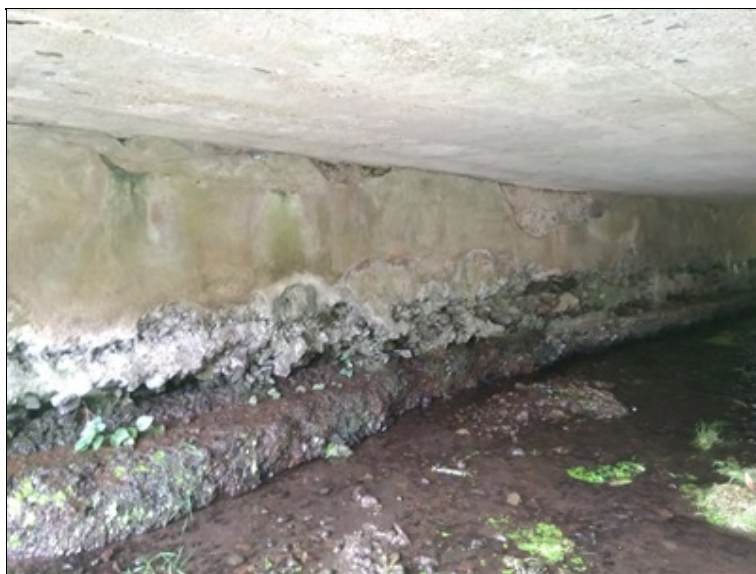
Pohled na líc levobřežní opěry a podhled NK

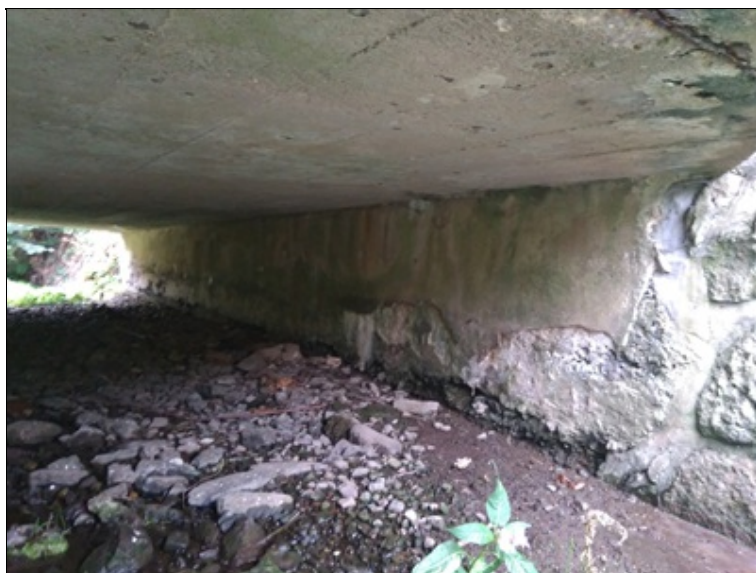
Pohled na líc pravobřežní opěry a podhled NK

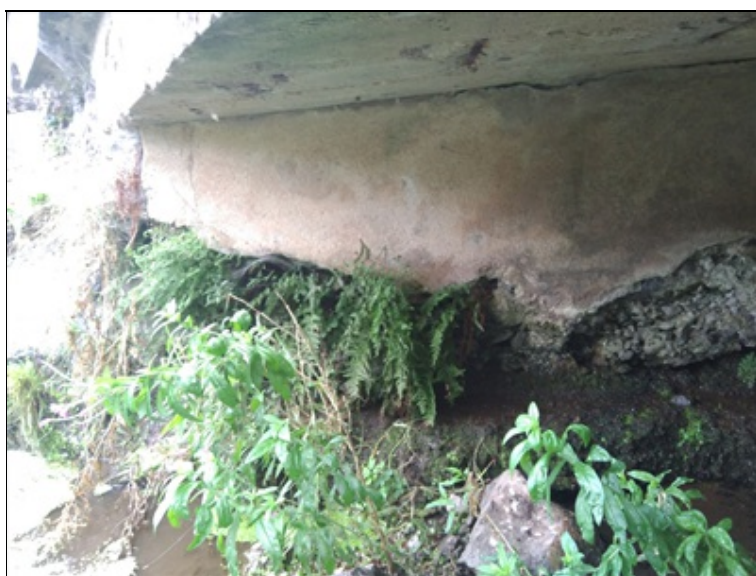
v lici opěr v mostním otvoru projevy zatékání, u levobřežní opěry dochází ve spodní části v celé délce dřívku k hloubkovému rozpadu líce (na hloubku až 20 cm), rozpad rohu levobřežní opěry na vtoku pod rohem NK, v bočních plochách opěr a křídel lokální odpad omítky a plošná hloubková degradace, lokálně uchycená vegetace |

Poruchy v lici levobřežní opěry

- [1] 1.2 Mostní podpěry a křídla provést hloubkovou sanaci - přibetonování / ochranný práh lince levobřežní opěry
- [2] 2.1 Nosná konstrukce provést lokální sanace na vtokovém čele NK

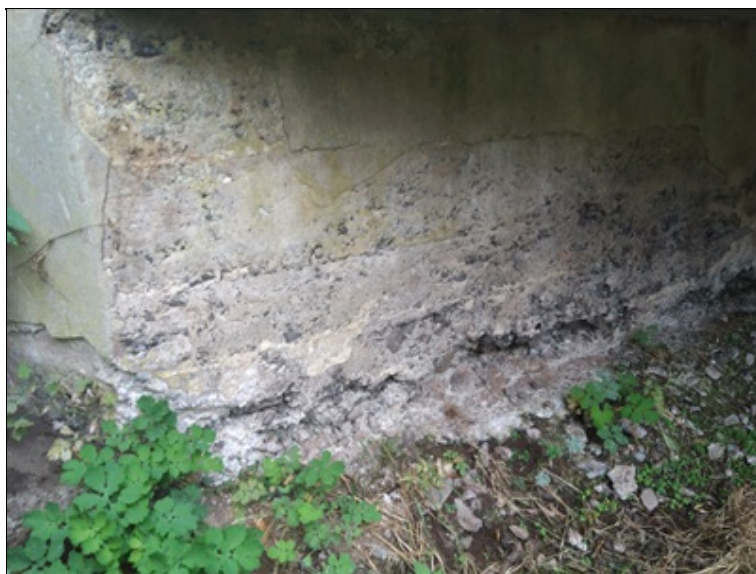
Poruchy v lici pravobřežní opěry

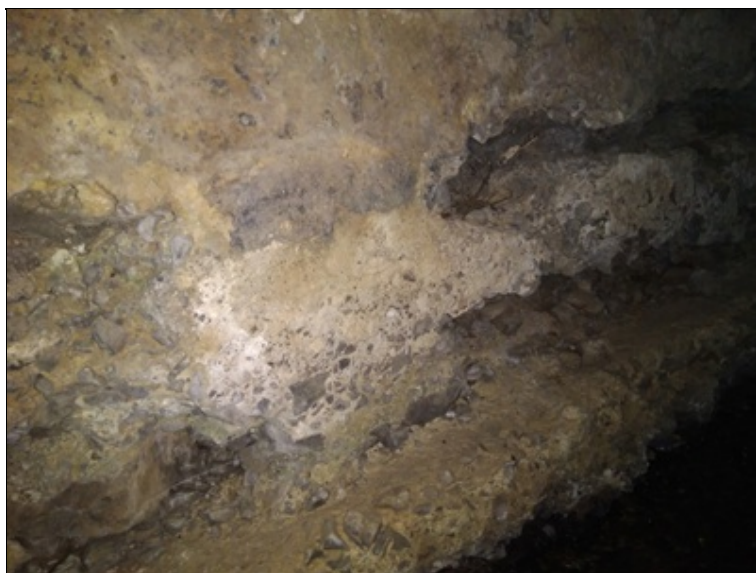
Poruchy v lici levobřežní opěry

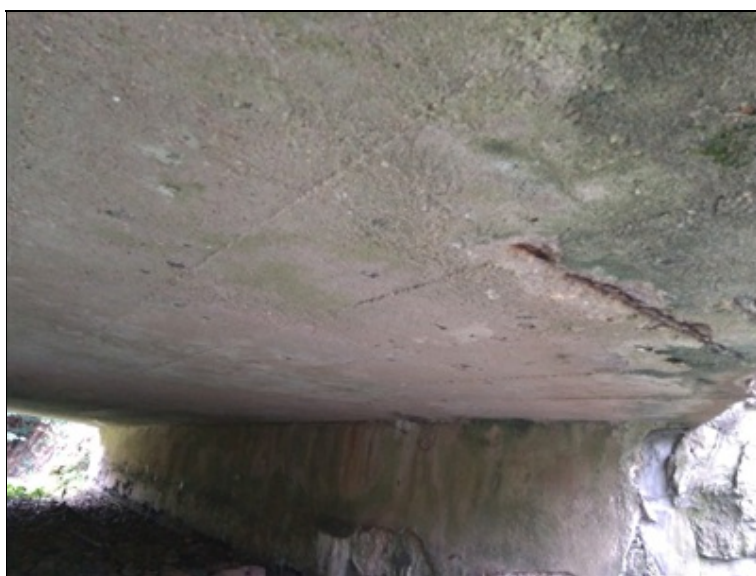
na vtokovém čele projevy zatékání s plošnou degradací čela NK a uchycenou mechovou vegetací, na podhledu NK v mostním otvoru lokálně odpad krycí vrstvy betonu a koroze odhalené výztuže |

Podhled NK
