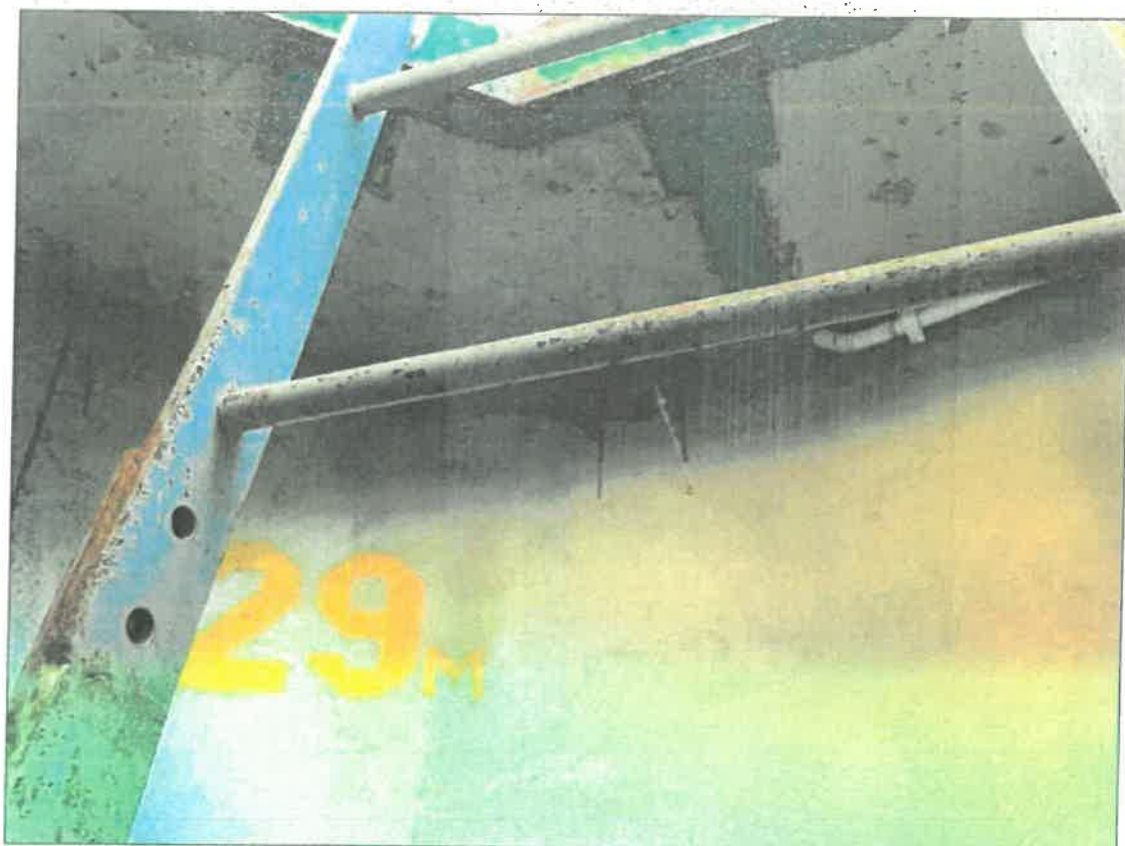
Fot. 25 Góra trzonu zwieńczona żelbetonowym stropem H=29m

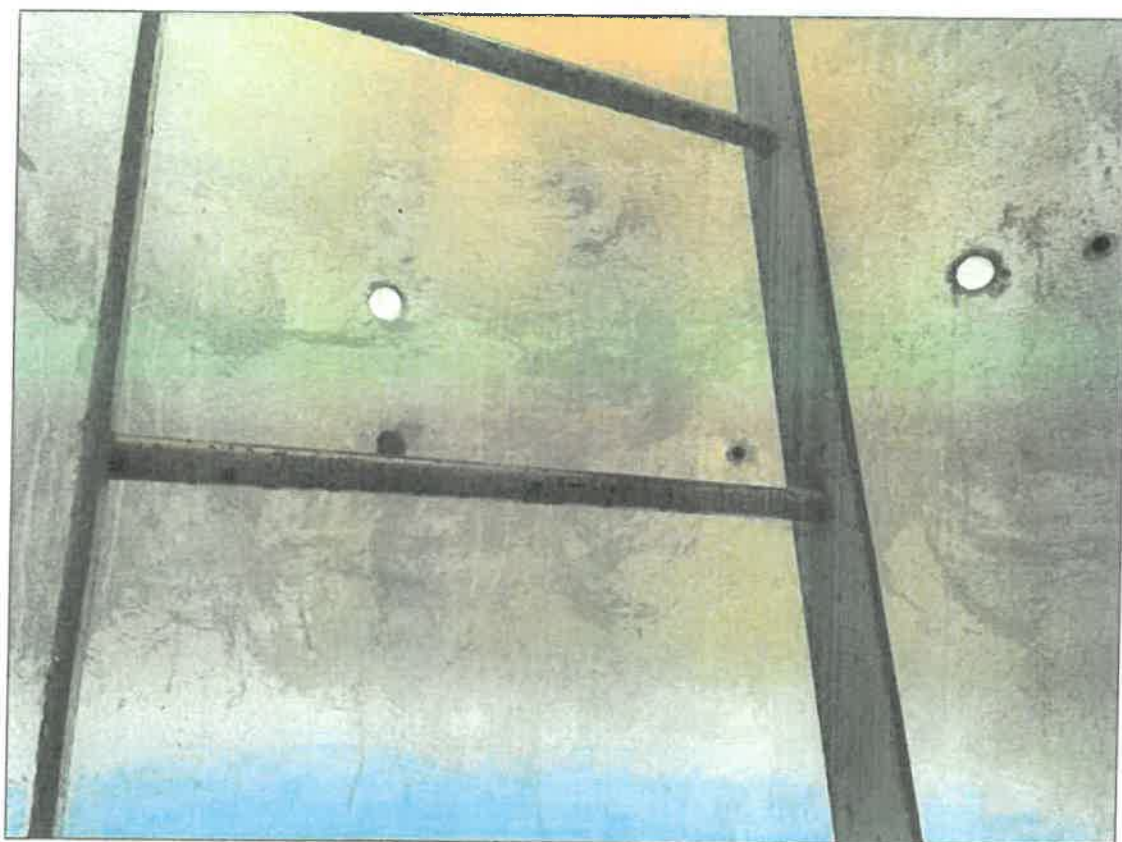
Fot. 26 Drabina wejściowa do kabiny wieży H=29m

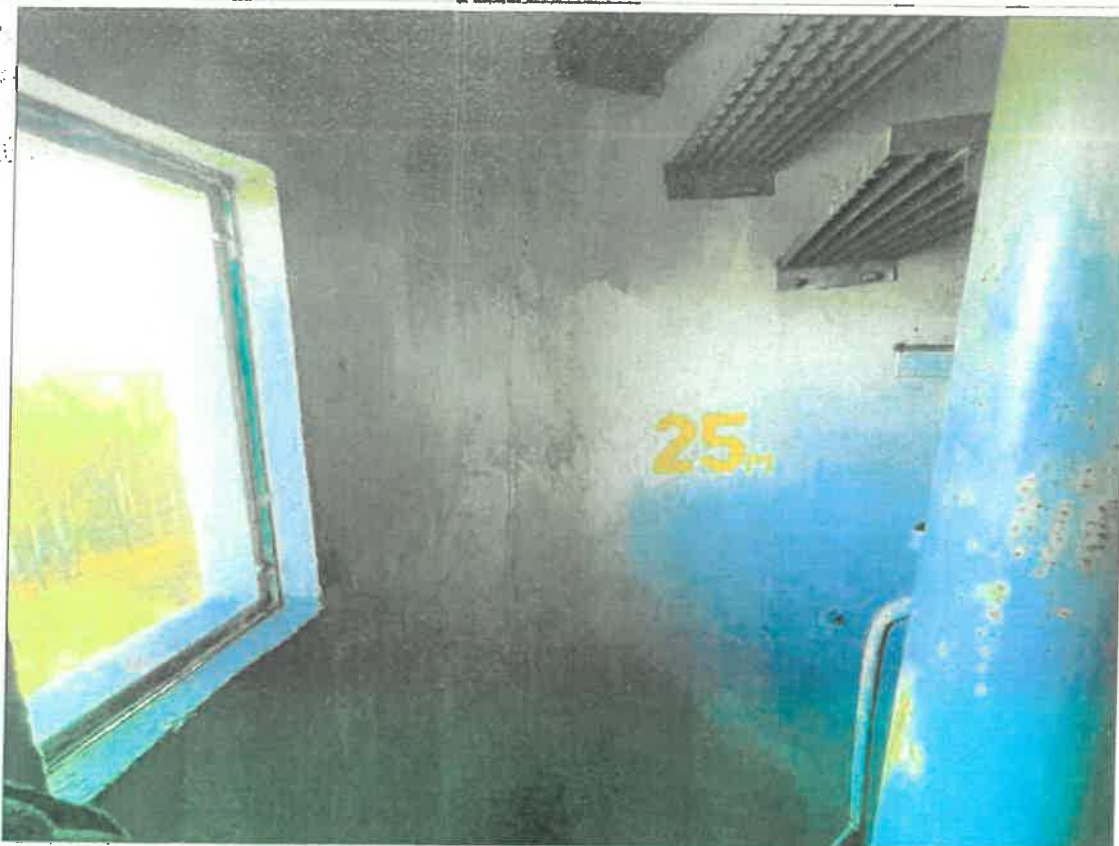
Fot. 21 Poziom H=25m – dobry stan stopni klatki schodowej, spocznik, słup, poręcz i wsporniki do renowacji

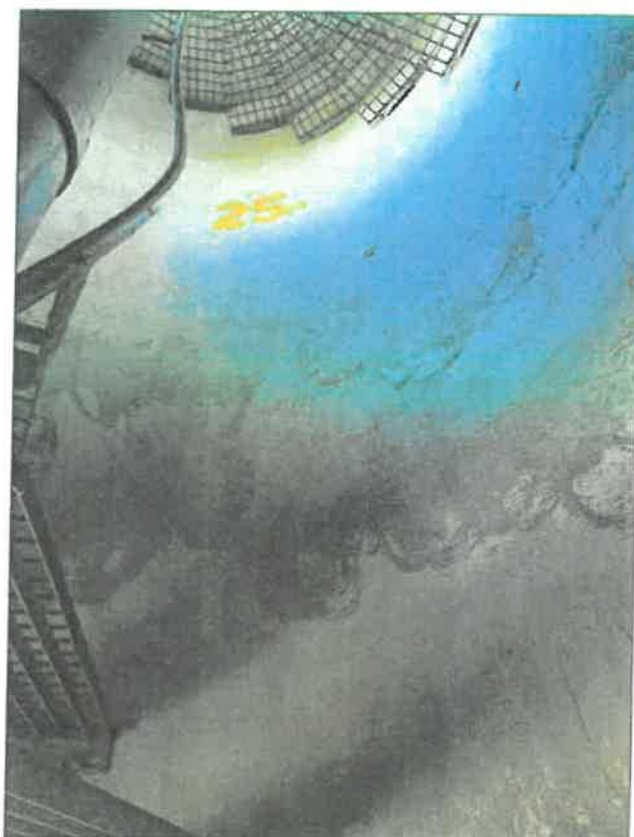
Fot. 22 Powierzchnia wewnętrzna wieży H=22m+25m

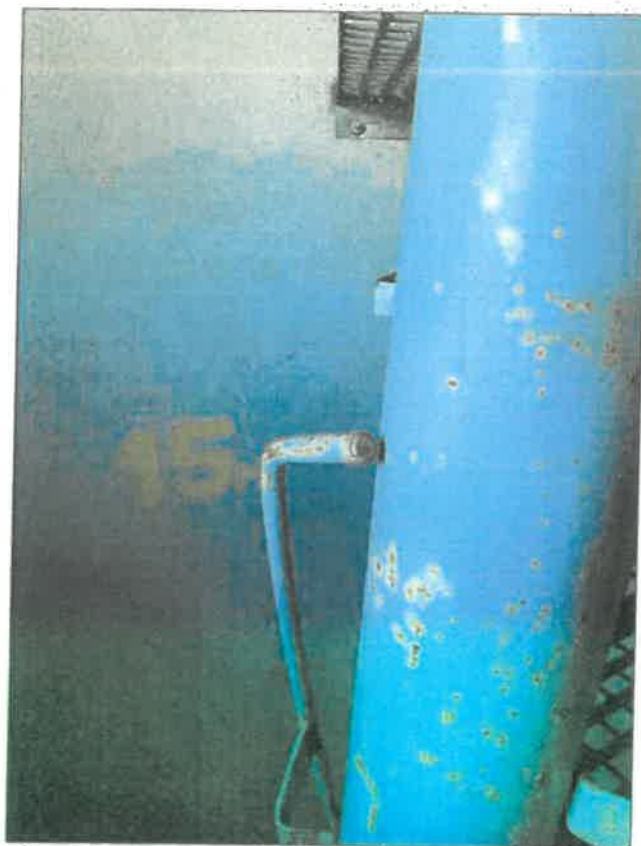
Fot. 11 Korozja elementów klatki schodowej wieży H=15m

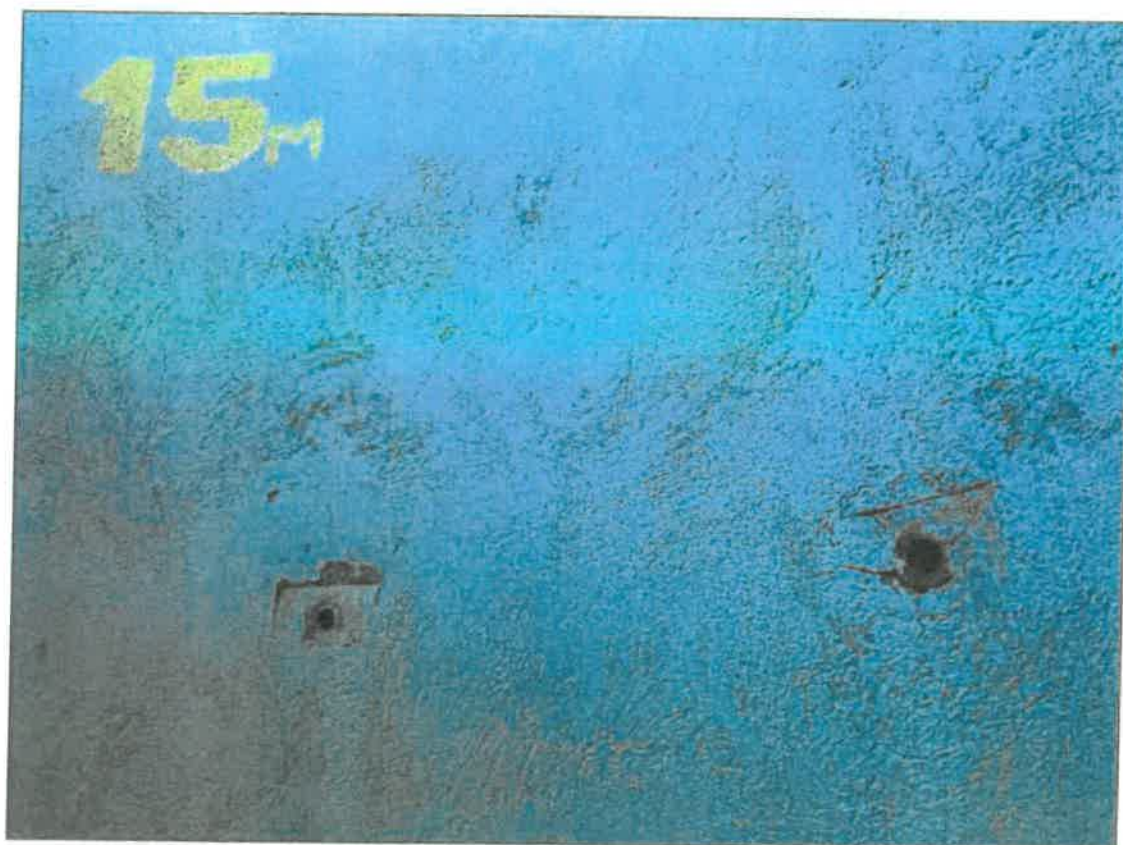
Fot. 12 Powierzchnia wewnętrzna wieży H=15m – włoskowate rysy pionowe i poziome

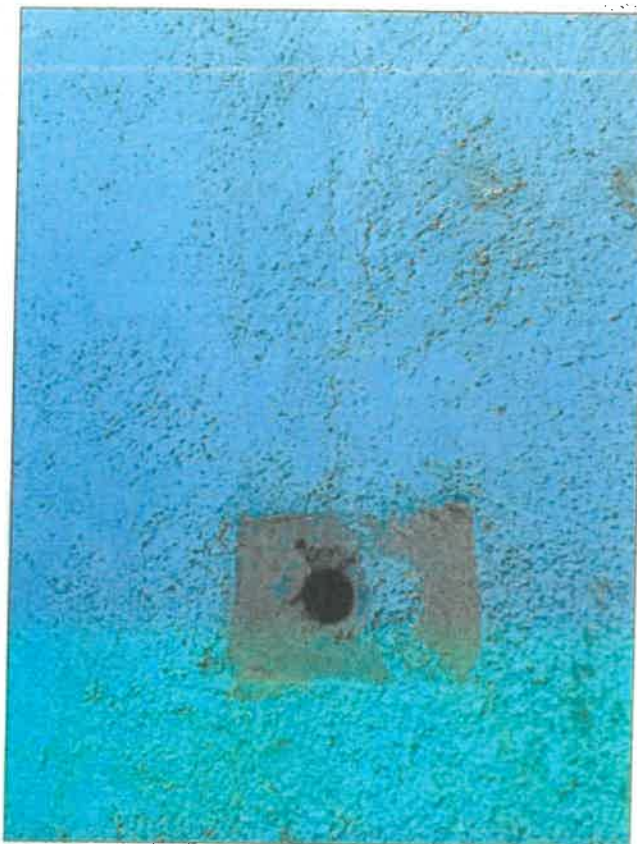
Fot. 15 Powierzchnia wewnętrzna wieży – rysa pionowa

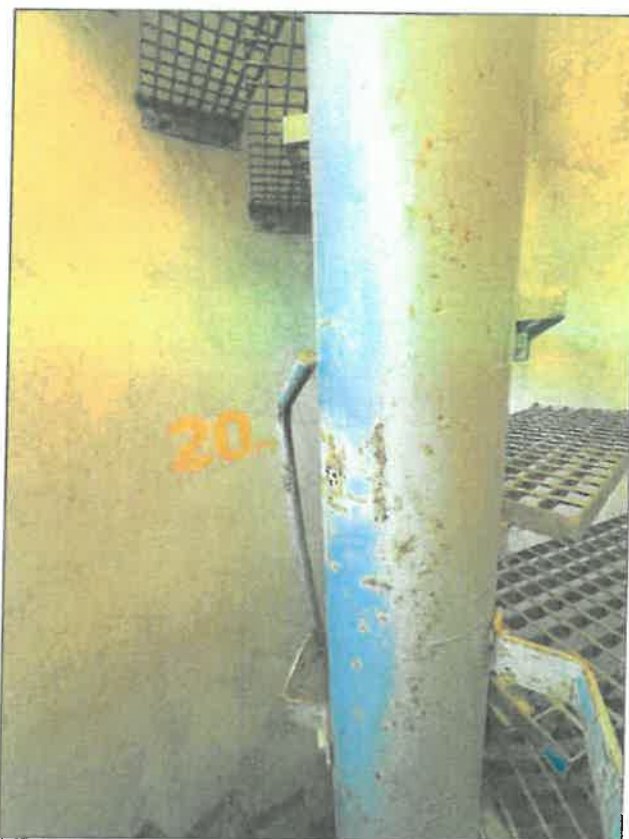
Fot. 16 Typowa korozja elementów klatki schodowej wieży H=20m
