Most 286-030

Most přes Kotelský potok pod Mísečkami

HLAVNÍ PROHLÍDKA

Datum provedení prohlídky: 3.11.2016

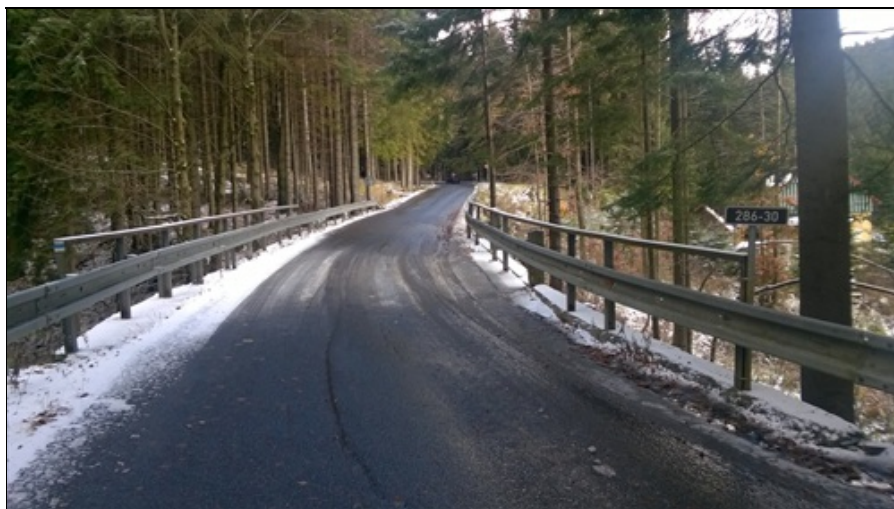
Uspořádání na mostě

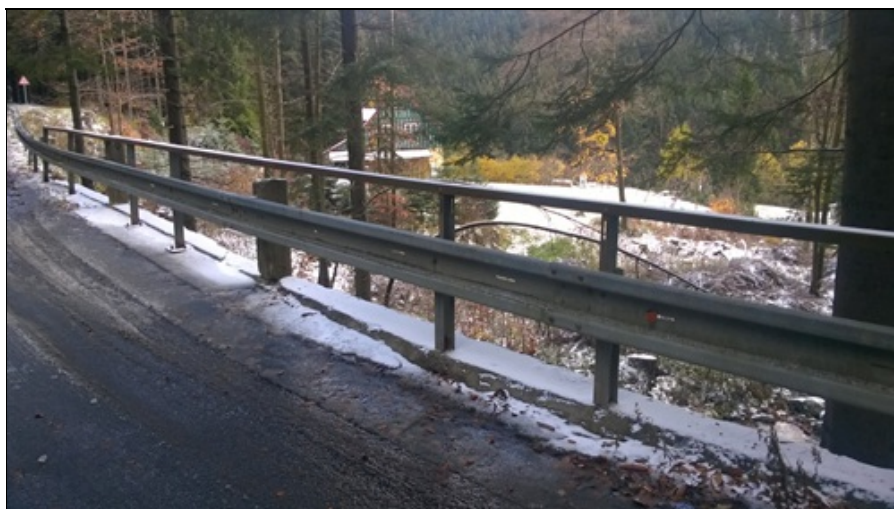
[4.1]	4.1	Svodidla/zábradelní svodidla	oba betonové sloupky ponechané na výtoku prasklé v patách, PKO svodidlových nástavců místy porušená s následnou korozi
[4.2]	4.3	Dopravní značení, označení mostu	na mostě chybí značky omezující normální a výhradní zatížitelnost

Uspořádání na výtokové římse

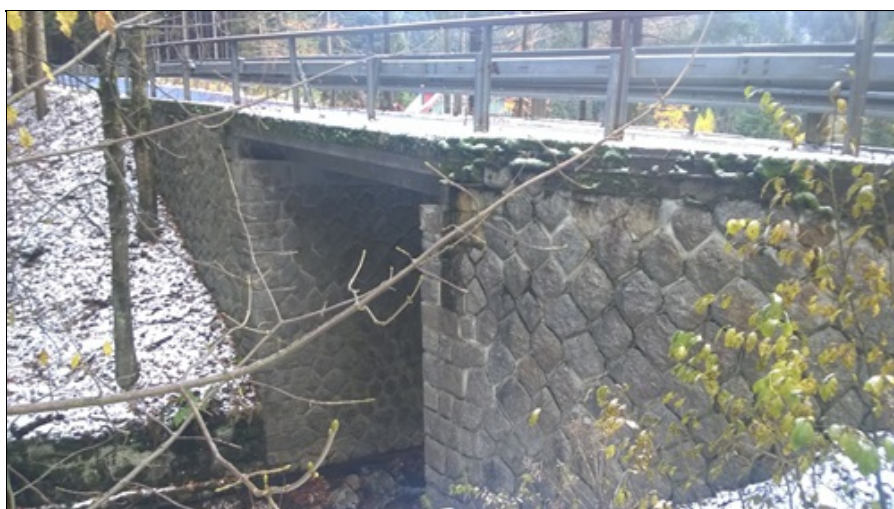
Pohled na vtokovou stranu
objektu

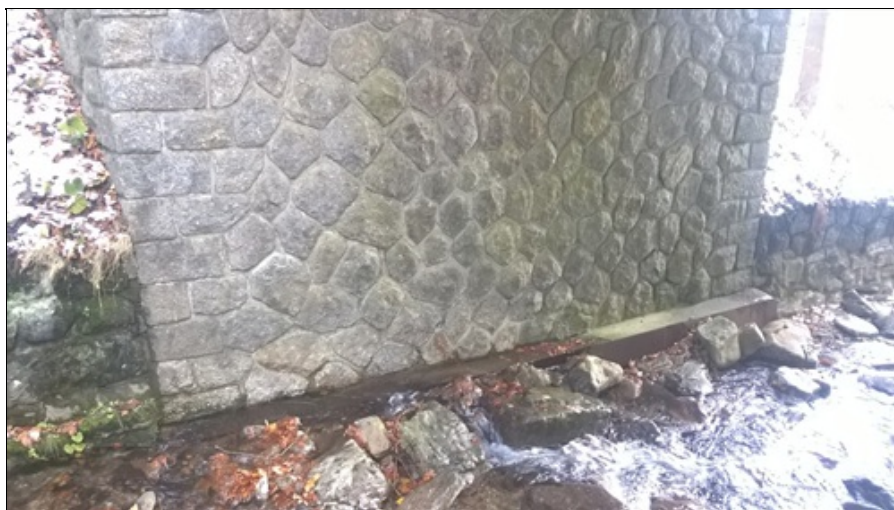
- [1.1] 1.1 Základy mostních podpěr a křídel z důvodu nepřístupnosti stav nezjištěn, na mostním objektu nejsou patrné žádné závady signalizující případné poruchy založení
- [1.2] 1.2 Mostní podpěry a křídla lokálně dochází k zatékání přes římsy na čela křídel a boční líce úložných prahů, místy uchycený mechový porost, na levobřežním výtoku odpad ochranné omítky v čele úložného prahu a hloubková degradace betonu, na křídlech lokální degradace a odpad spárování

Pohled na líc levobřežní podpěry

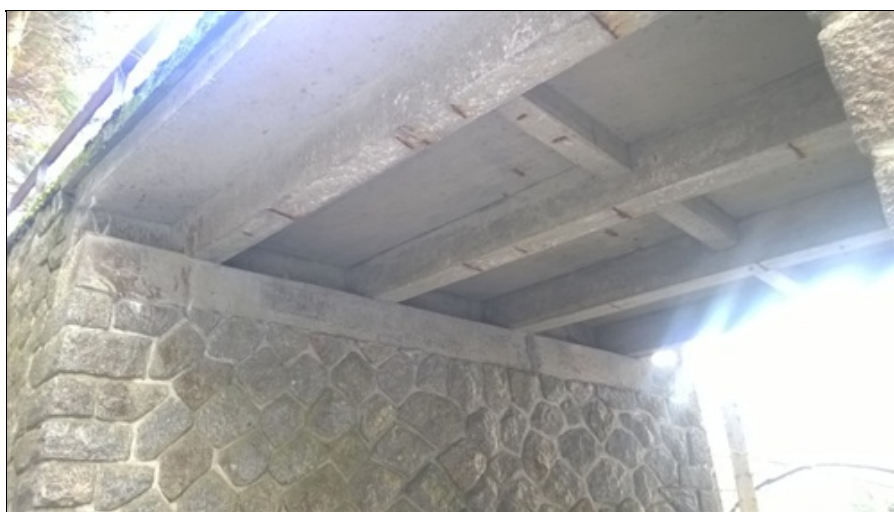
- [2.1] 2.1 Nosná konstrukce v podhledu roštových nosníků lokální odpad krycí vrstvy a koroze odhalené konstrukční výztuže; v čelech na výtokové straně drobné projevy zatékání s výluhy pod římsami a trhlinami v omítkě, jinak bez podstatných závad

Pohled na líc opěry a podhled NK

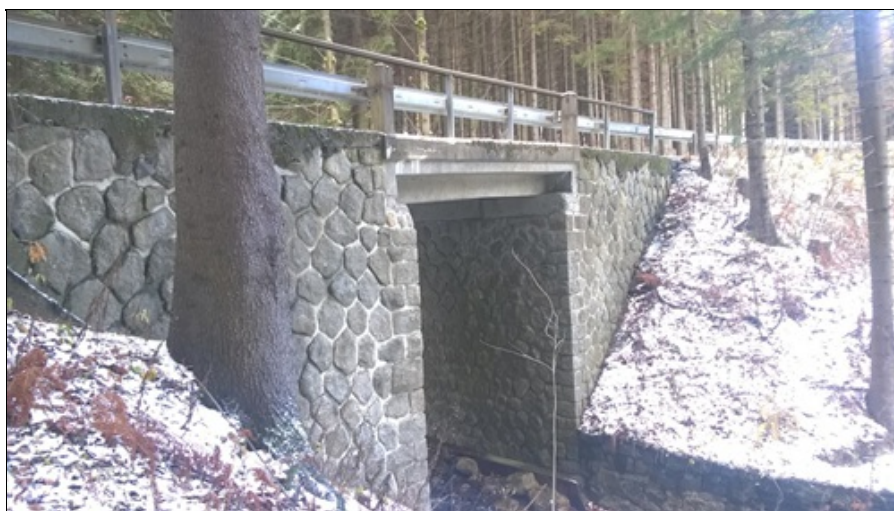
Pohled na výtokovou stranu
objektu

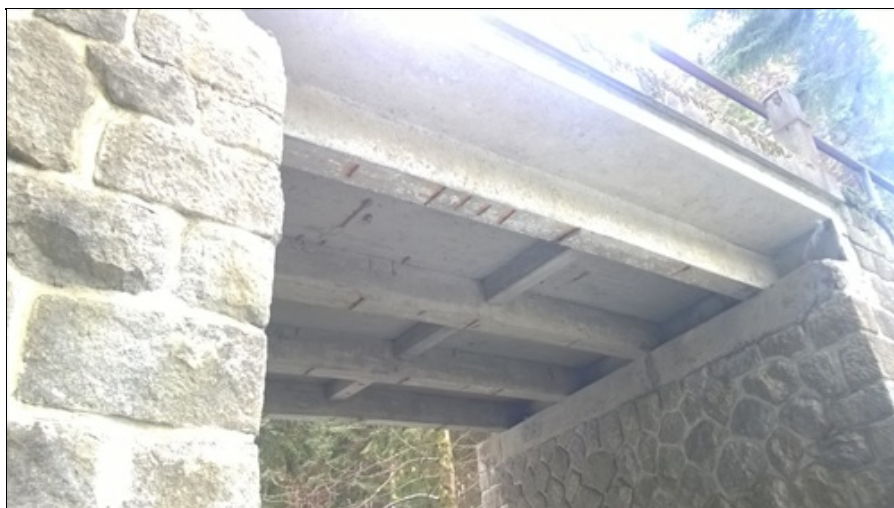
Podhled NK
