## Objekt NKP: Gymnázium Šrobárova 1, Košice

Reštaurovanie uličných a dvorových fasád gymnázia, vrátane dekoratívnych atikových štítov nad korunnou rímsou.

Reštaurátorský výskum, Návrh na reštaurovanie,

Návrh postupu a technológie obnovy

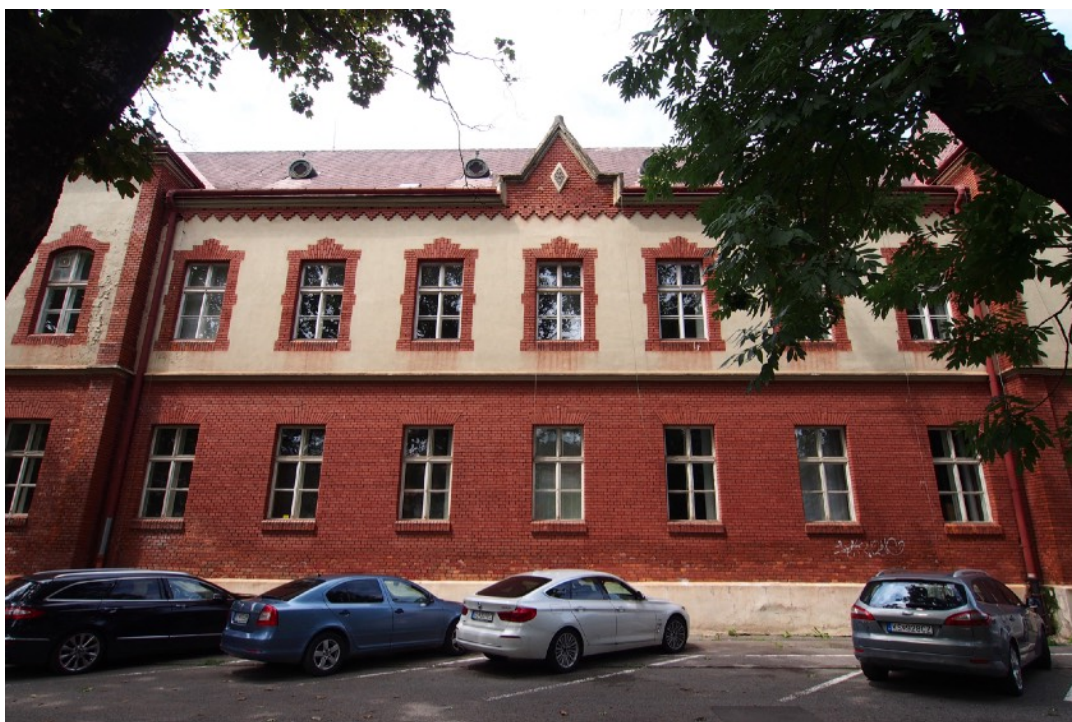
Foto č. 6: Pohľad z V, ustúpená časť.

Stav pred reštaurovaním.

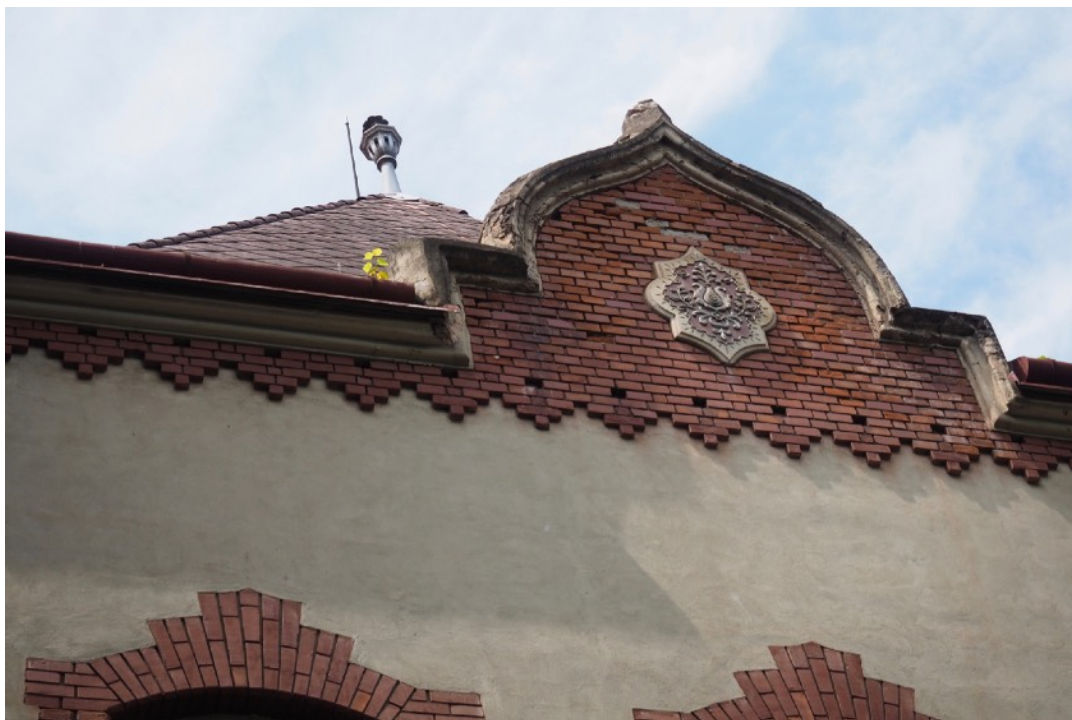
Foto č. 15: Pohľad z V, trojosový stredný rizalit, atikový štít.

Stav pred reštaurovaním.

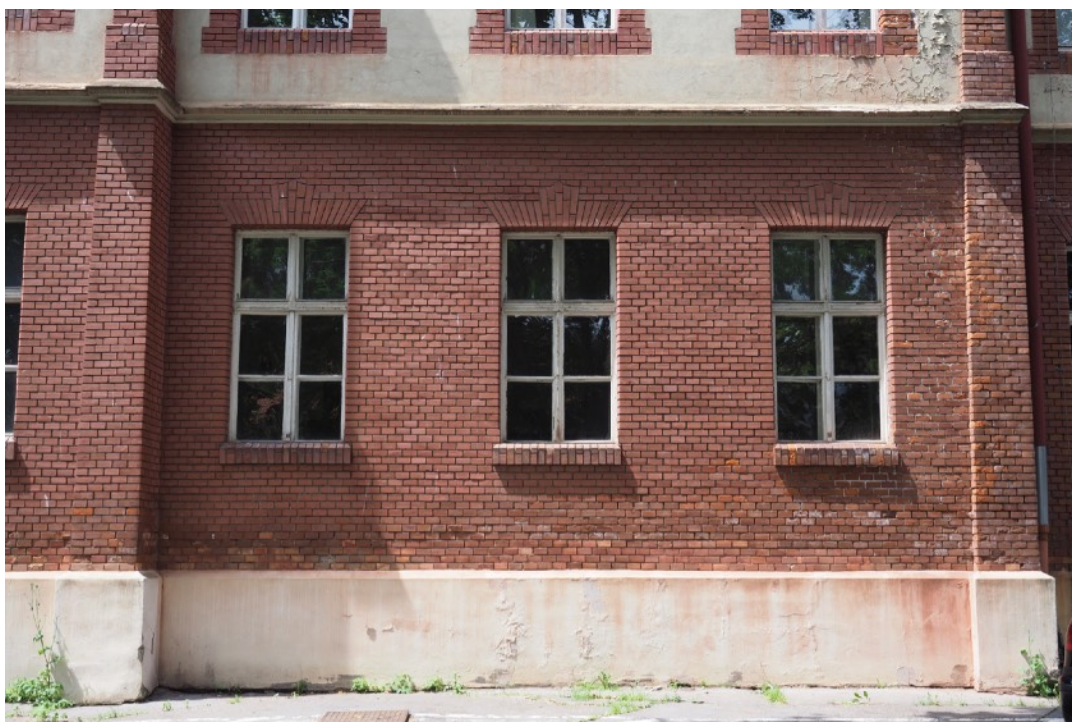
Foto č. 20: Pohľad z V, trojosový stredný rizalit, 1.NP.

Stav pred reštaurovaním.

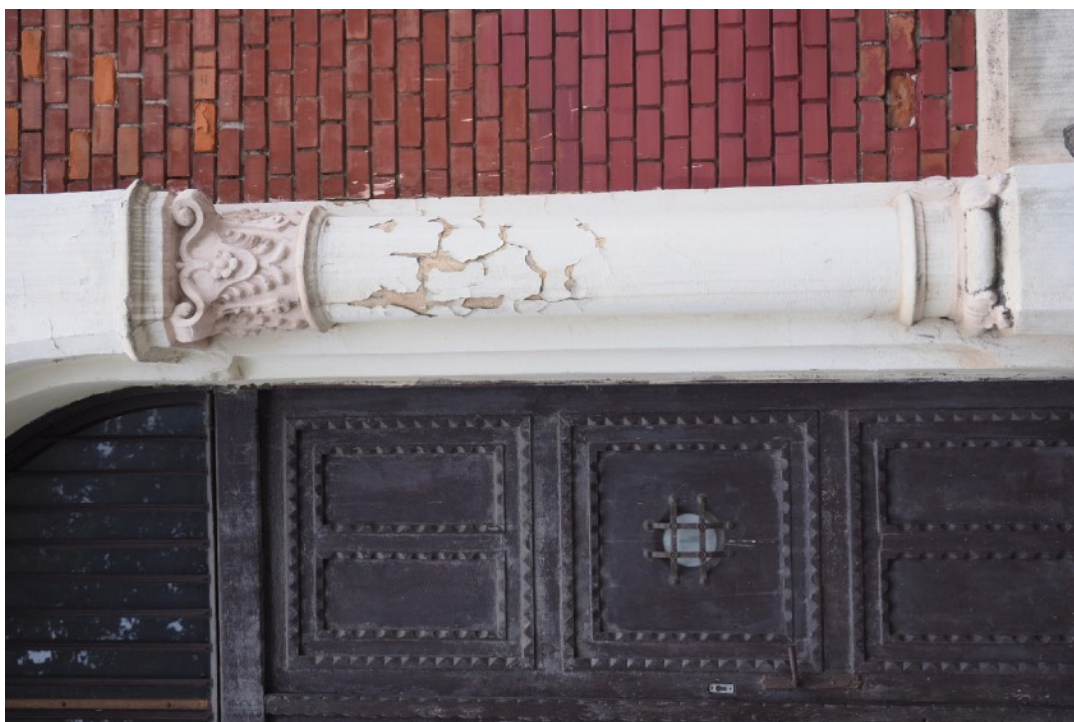
Foto č. 42: Pohľad zo SV, nárožný rizalit, detail poškodenia vstupného portálu.

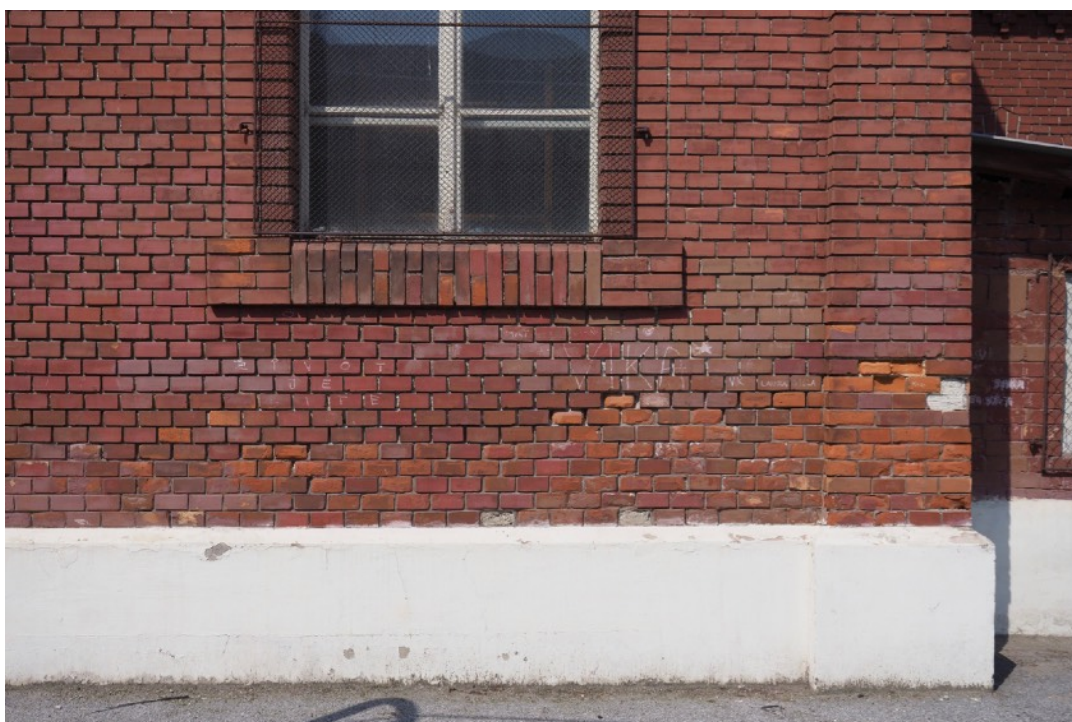
Foto č. 110: Pohľad na časť fasády prístavby aktuálnej telocvične, dvorová fasáda, časť tzv "veľký dvor", detail poškodenia.

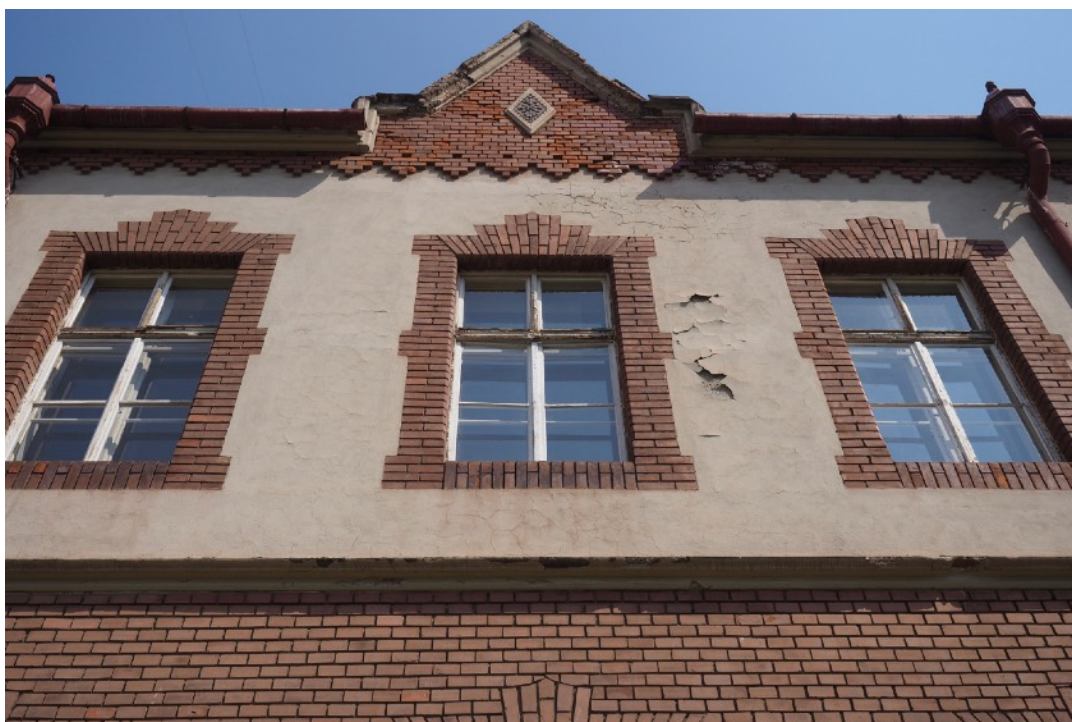
Foto č. 122: Pohľad z J, dvorová fasáda, časť tzv "veľký dvor", 2.NP, časť S kídla s atikovým štítom, detail poškodenia.

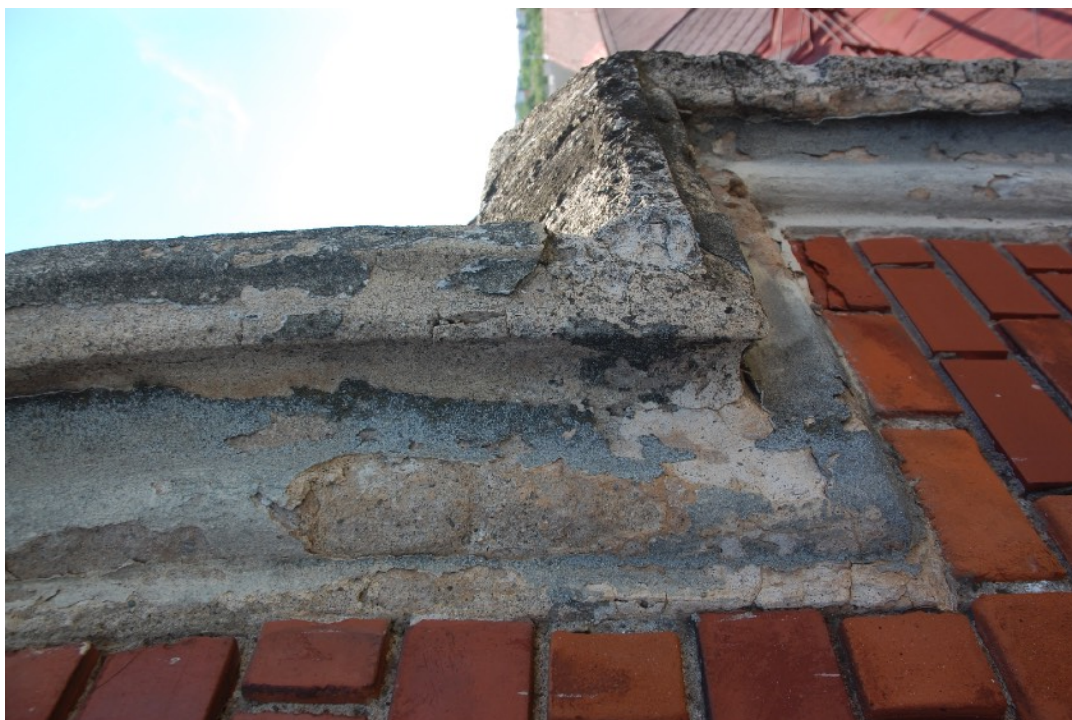
- havarijný stav, zvetranie a povrchový rozpad hmoty, hlavne koruny štítov, lícová tehlová hmota degradovaná, povrchovo zvetraná, jadrovo a povrchovo rozpadnutá, poškodenia vznikli extrémnou salinitou hmoty (vznik vodorozpustných solí)

Foto č. 152: Atikový štít, aktuálny stav, detail poškodenia.

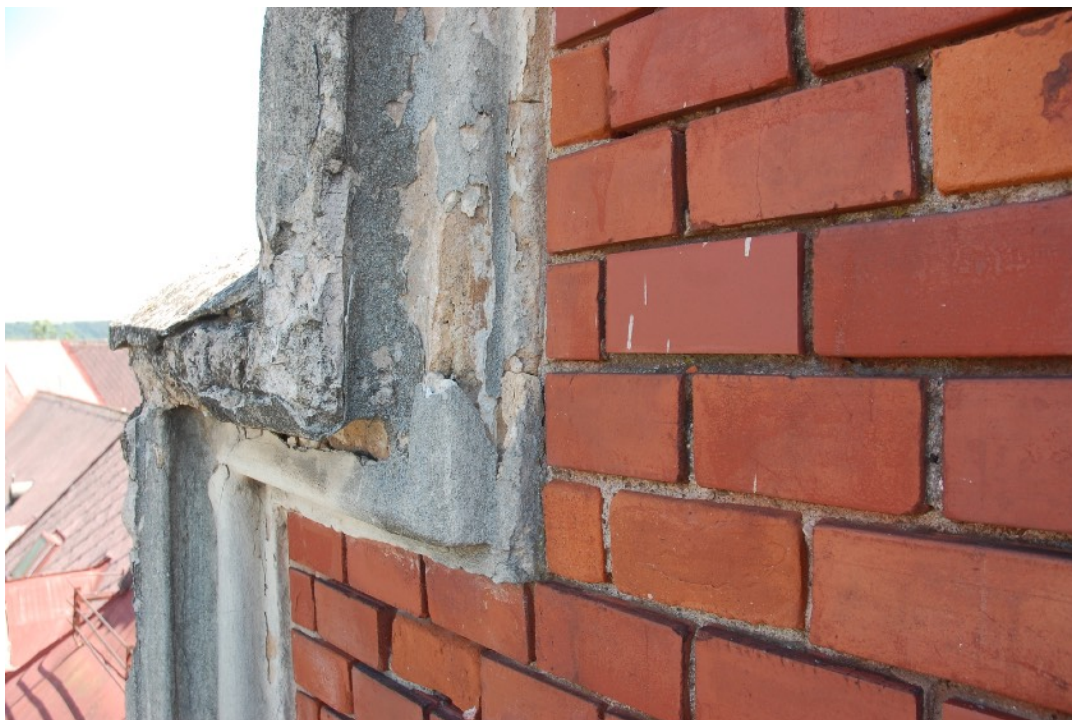
Foto č. 153: Atikový štít, aktuálny stav, detail poškodenia.

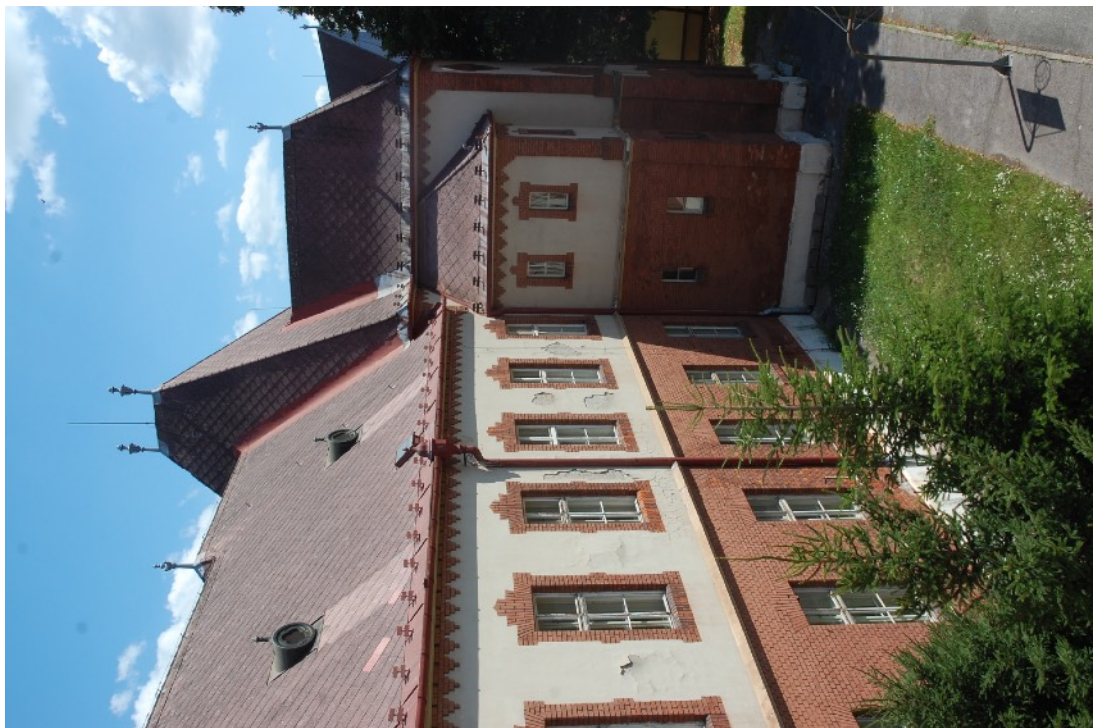
Foto č. 190: Pohľad z lešenia na Z, dvorová fasáda, časť tzv"veľký dvor", časť S krídla s atikovým štítom, detail poškodenia.

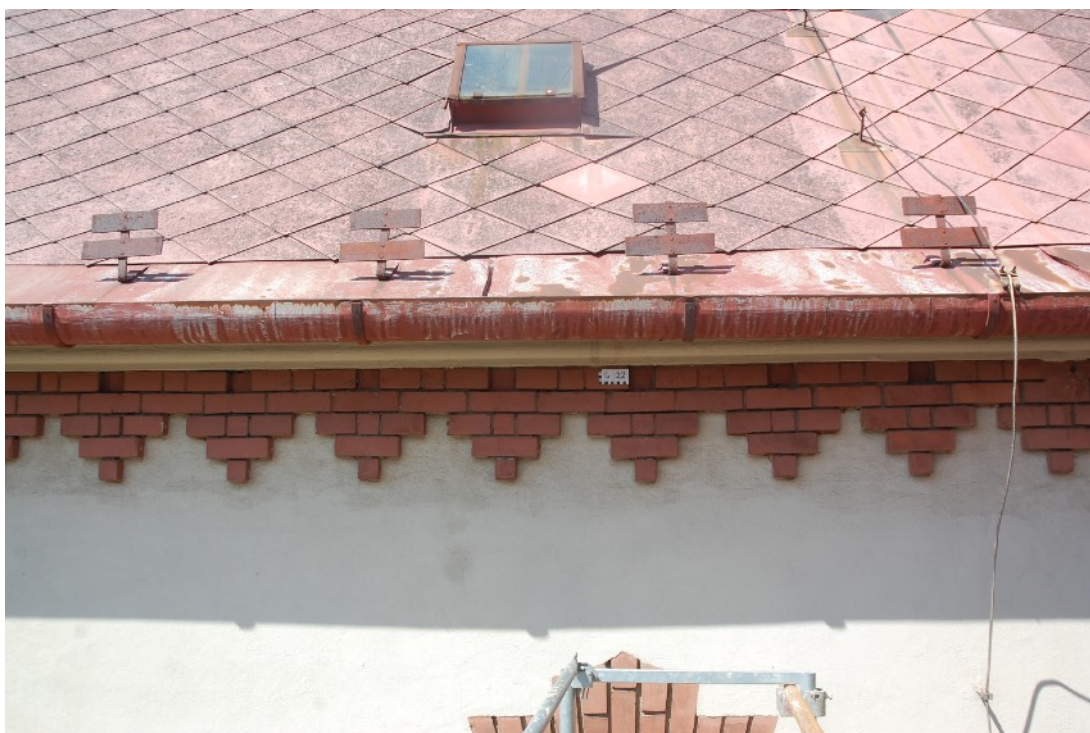
- na exponovaných miestach je lícová tehlová hmota degradovaná, viditeľné lokálne a fragmentálne výkveti salinity, mechanicky poškodená, povrchovo zvetraná, lokálne jadrovo a povrchovo rozpadnutá, na permanentne zavlhnutých miestach je biokorózia a lokálne je povrch pokrytý vodným kameňom, prachovo-uhlíkovými deponátmi, sekundárny povrchový disperzný náter sýtočervenej farby rozpadom práškovať a tónuje iné plochy fasády

Foto č. 193: Pohľad zo Z, dvorová fasáda, časť tzv "veľký dvor", časť S krídla lícové tehlové murivo / obklad, detail poškodenia.

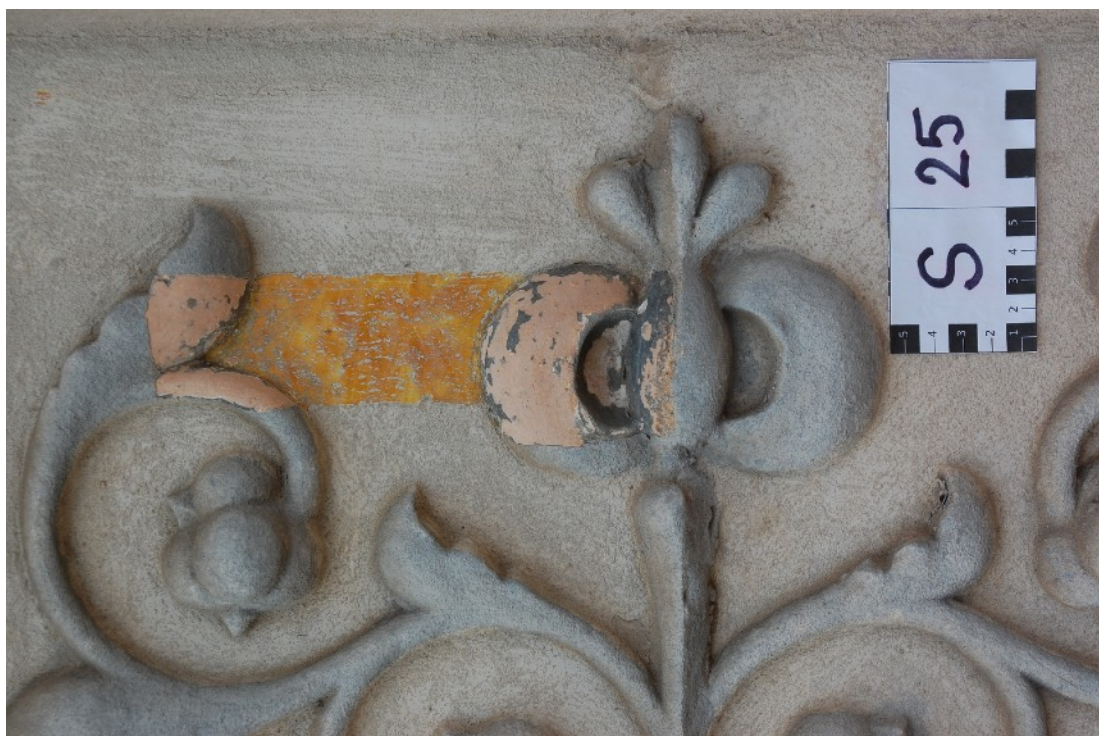
Foto č. 200: Pohľad zo Z, dvorová fasáda, časť tzv "veľký dvor", časť S krídla s rotundou, medzipodlažná rímsa / kordon, detail poškodenia.
