Košický samosprávny kraj – Gymnázium Šrobárova, Šrobárova č.1, 042 23 Košice

## Reštaurátorský posudok

Prípravná dokumentácia obnovy okenných a dverných výplní uličnej a dvorovej, severnej, južnej, východnej a západnej fasády

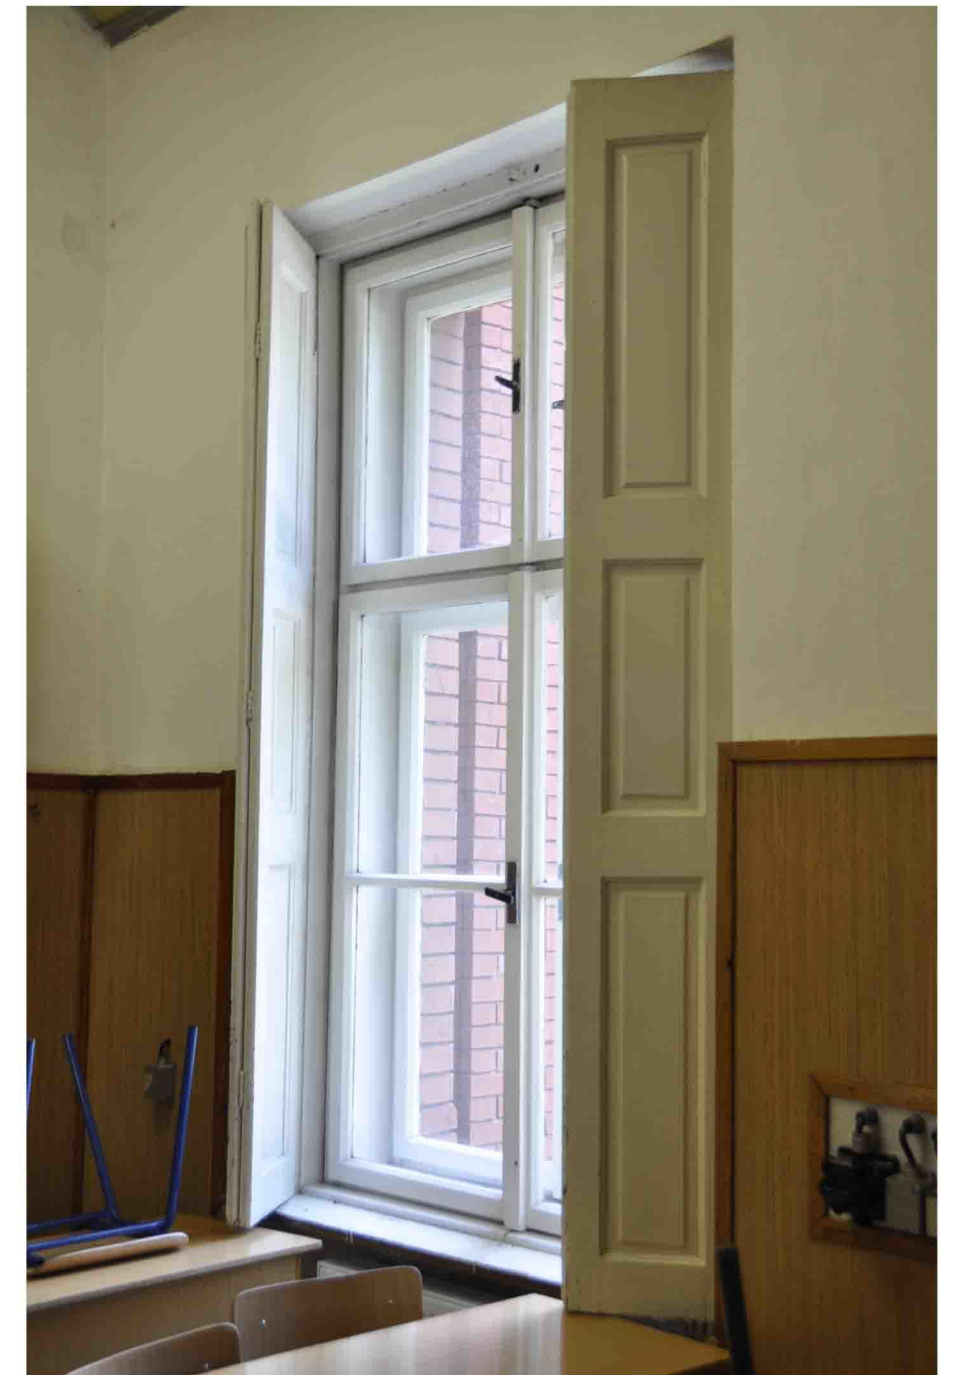
VDK 01 exteriérový pohľad

Z exteriérovej strany je na okenných rámoch v súčasnosti aplikovaný biely náter na olejovom základe. Povrch dreva je mierne až výrazne narušený, najmä v dolnej časti. Na slnečných stranách sa nachádza výrazná krakeláž a farebná vrstva sa odlupuje. Smreková drevená hmota je povrchovo rozrušená najmä v dolnej časti. Lokálne sa vyskytujú aj výraznejšie výpadky a úbytky drevnej hmoty najmä na spodných častiach rámu a krídel, ako aj mierne hnilobné prejavy. Poškodenie drevnej hmoty je najvýraznejšie v spodnej časti, na vystupujúcich prvkoch a v miestach výraznejšieho zatekania vody. Občasne absentujú prvky ako drevené okapnice. Sklársky tmel je rozpraskaný, lokálne vypadaný, čo spôsobuje zatekanie. Vnútorný parapet medzi okennými rámami exteriéru a interiéru je lokálne výrazne poškodený dlhodobým zatekaním, kde problémom je hlavne nedostatočné odvedenie vody z rezných parapetov. Lokálne je tento problém riešený nepôvodnými pozinkovanými plechovými parapetmi. Farba je rozpraskaná až na nosný podklad a zošupinovatela. Viditeľné sú aj výrazné trhliny. Na vypadnutých miestach sú rozpoznateľné staršie nátery (bielookrová, biela). Exteriérové rezné parapety sú na mnohých miestach poškodené, hlavne čo sa týka ich pripájacej škáry, za ktorú zateká voda, čo spôsobuje deštrukciu drevených prvkov.

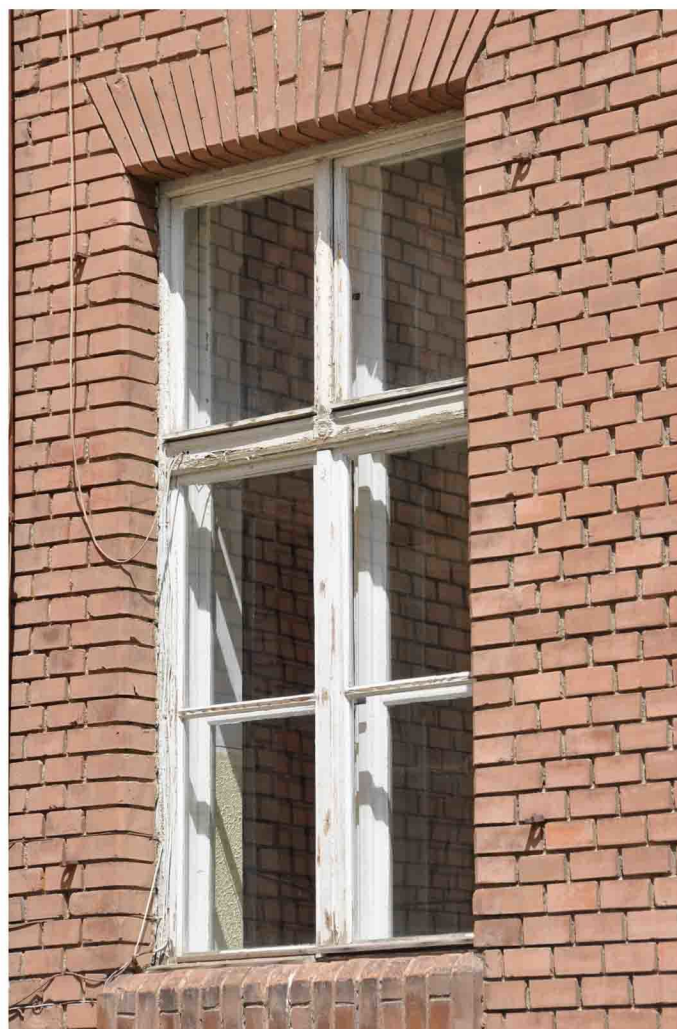
VDK 02 exteriérový pohľad

Z exteriérovej strany je na okenných rámoch v súčasnosti aplikovaný biely náter na olejovom základe. Povrch dreva je mierne až výrazne narušený, najmä v dolnej časti. Na slnečných stranách sa nachádza výrazná krakeláž a farebná vrstva sa odlupuje. Smreková drevená hmota je povrchovo rozrušená najmä v dolnej časti. Lokálne sa vyskytujú aj výraznejšie výpadky a úbytky drevnej hmoty najmä na spodných častiach rámu a krídel, ako aj mierne hnilobné prejavy. Poškodenie drevnej hmoty je najvýraznejšie v spodnej časti, na vystupujúcich prvkoch a v miestach výraznejšieho zatekania vody. Občasne absentujú prvky ako drevené okapnice. Sklársky tmel je rozpraskaný, lokálne vypadaný, čo spôsobuje zatekanie. Vnútorný parapet medzi okennými rámami exteriéru a interiéru je lokálne výrazne poškodený dlhodobým zatekaním, kde problémom je hlavne nedostatočné odvedenie vody z režných parapetov. Lokálne je tento problém riešený nepôvodnými pozinkovanými plechovými parapetmi. Farba je rozpraskaná až na nosný podklad a zošupinovatela. Viditeľné sú aj výrazné trhliny. Na vypadnutých miestach sú rozpoznateľné staršie nátery (bielookrová, biela). Exteriérové režné parapety sú na mnohých miestach poškodené, hlavne čo sa týka ich pripájacej škáry, za ktorú zateká voda, čo spôsobuje deštrukciu drevených prvkov.

Z interiérovej strany je povrch dreva natretý hrubou vrstvou olejového náteru smotanovobielej farby. Spoje sú pevné avšak s drobnými prasklinami a trhlinami. Spevňujú ich pomocné kovové plechové prvky v tvare L. Tesnosť a geometria okenných krídel je narušená, na mnohých miestach dochádza k zatekaniu.

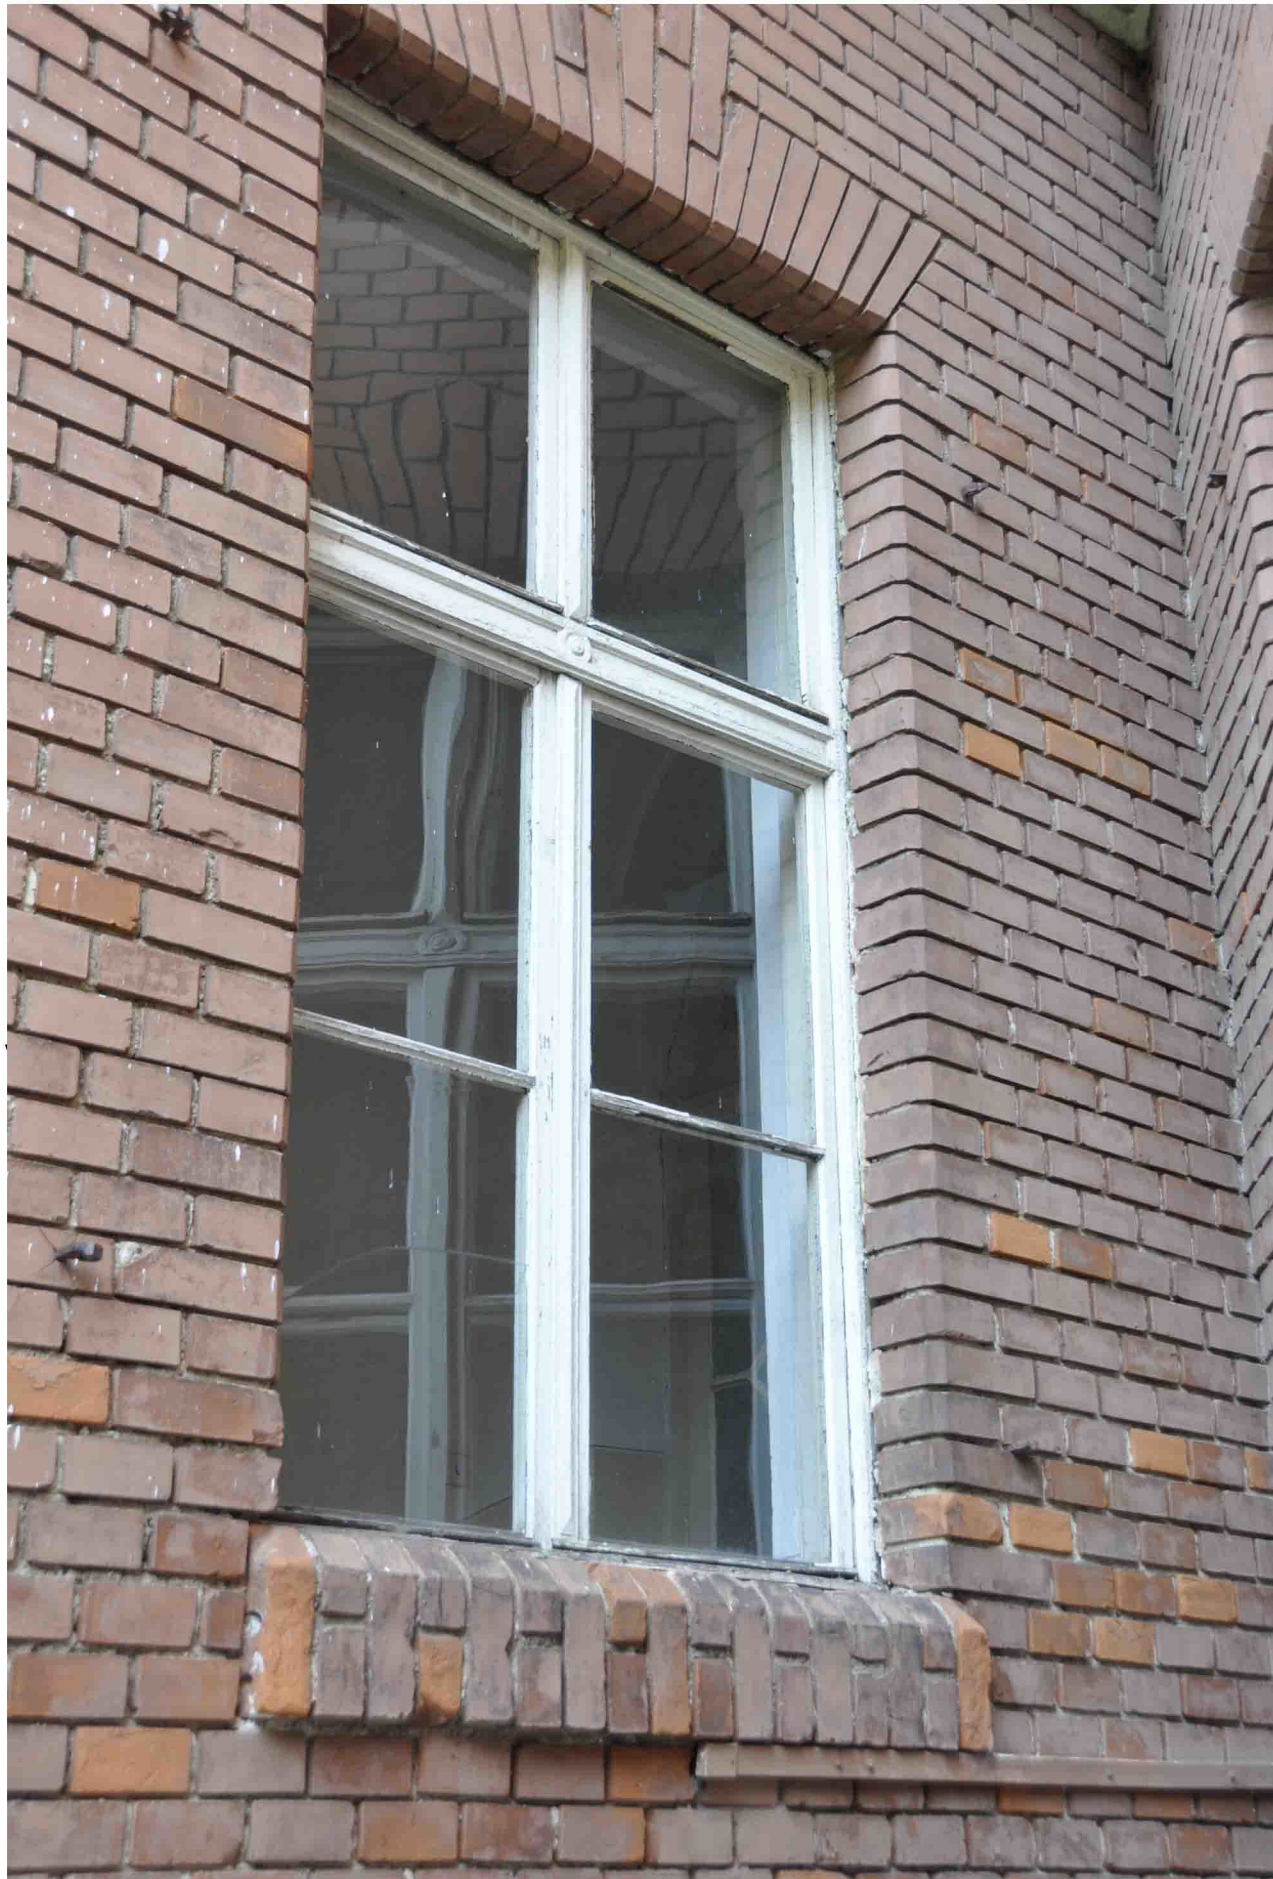
VDK 02.36 rozdiel v otváraní vrchných vetracích krídel

V prípade niektorých okien **navrhujem repasáciu** okno č. **01.28, 2.36, 3.18, 08.19** a č. **13.01**. Repasovať je potrebné nielen výplňovú konštrukciu ako takú, ale najmä kovania a mechanizmy, ktoré vypovedajú o dobe vzniku a technológií v danom období.

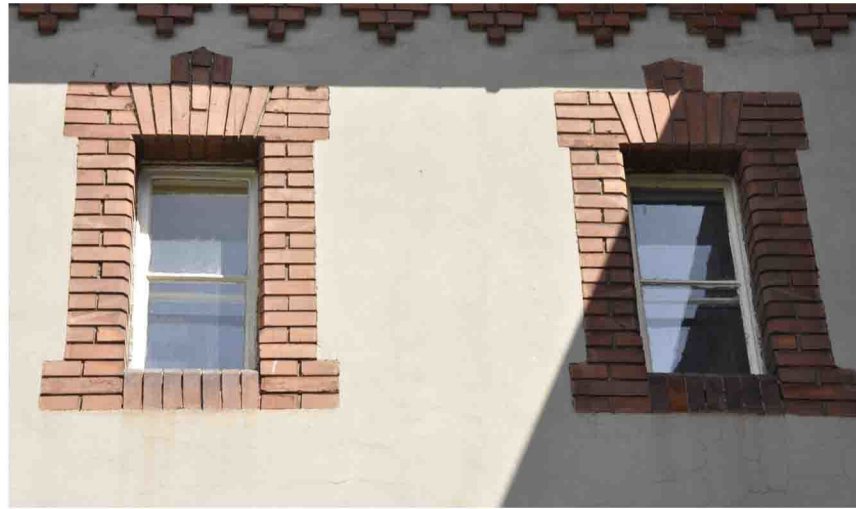
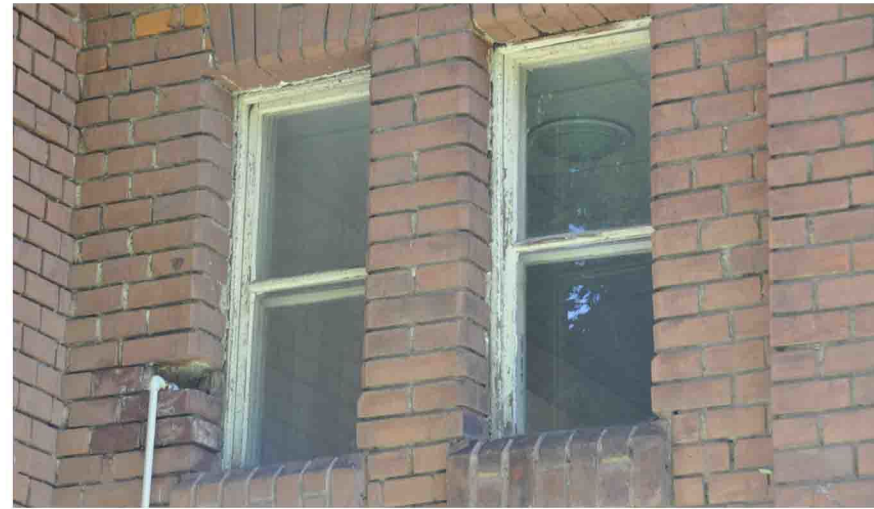
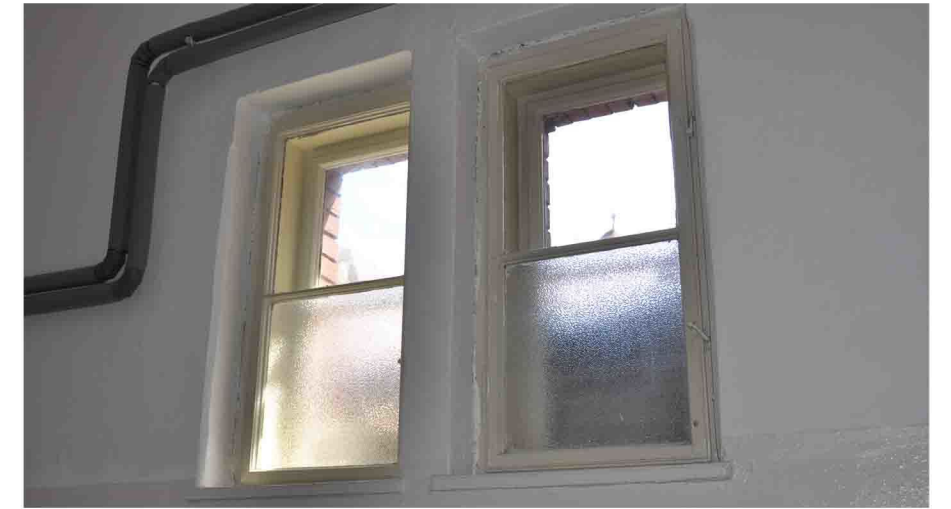
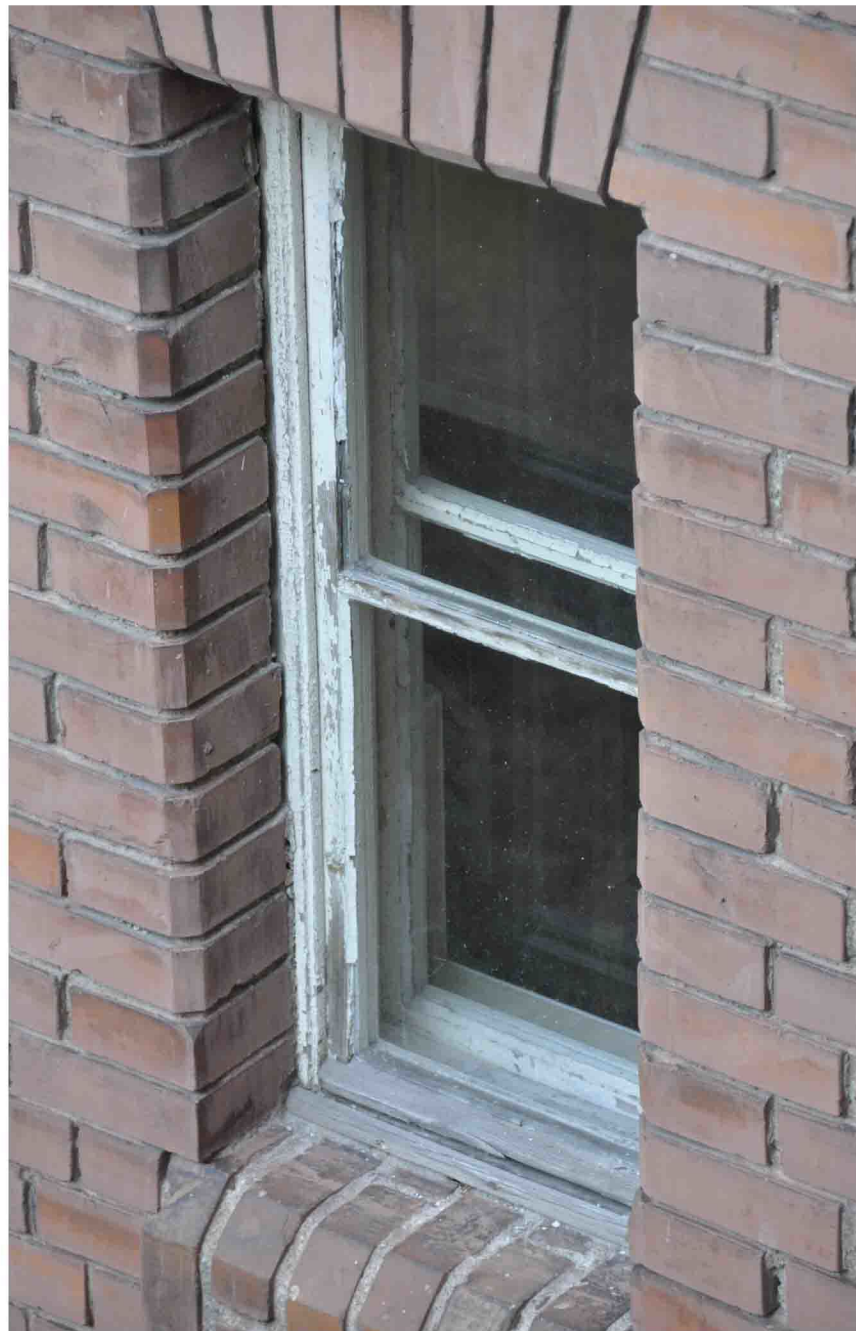
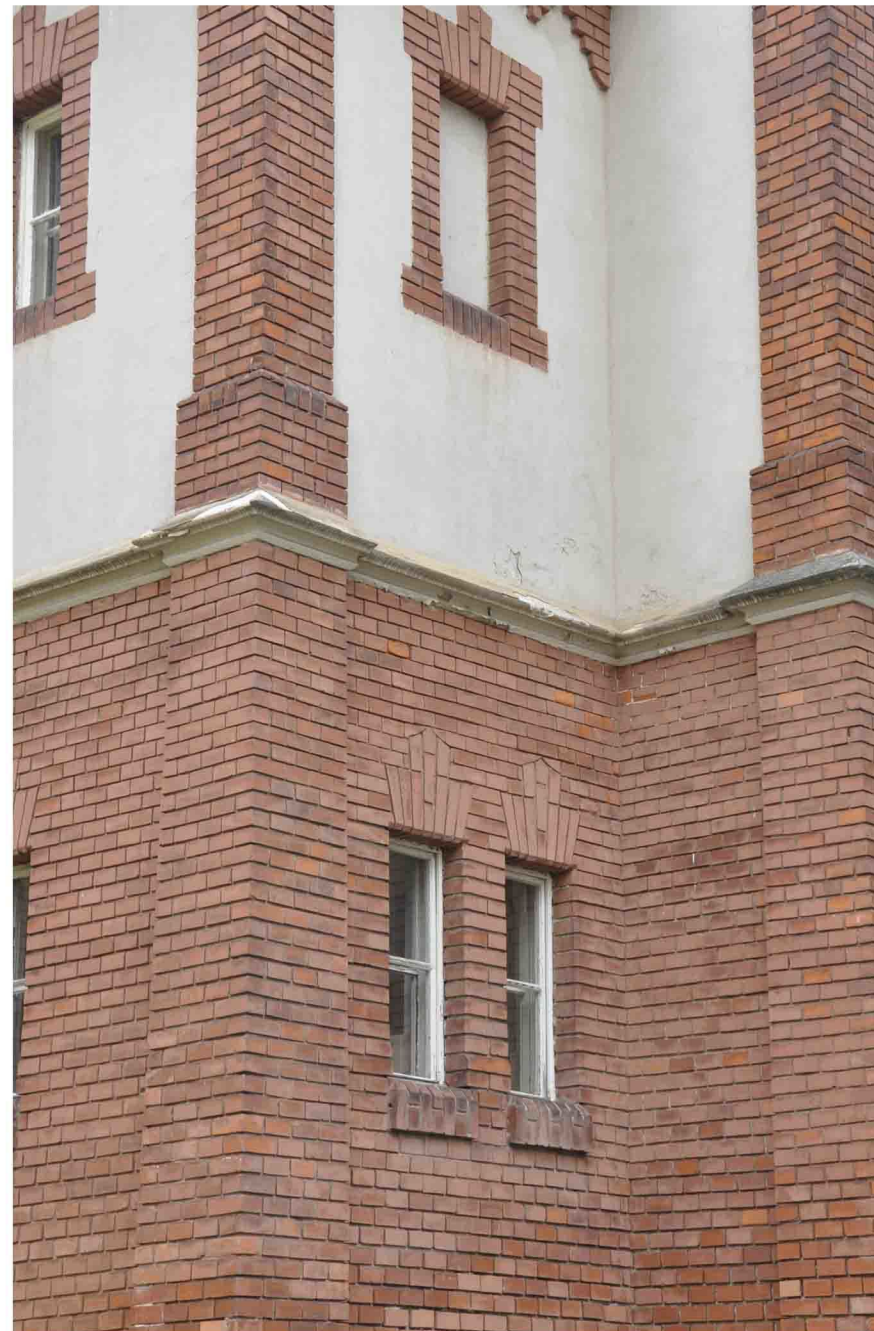
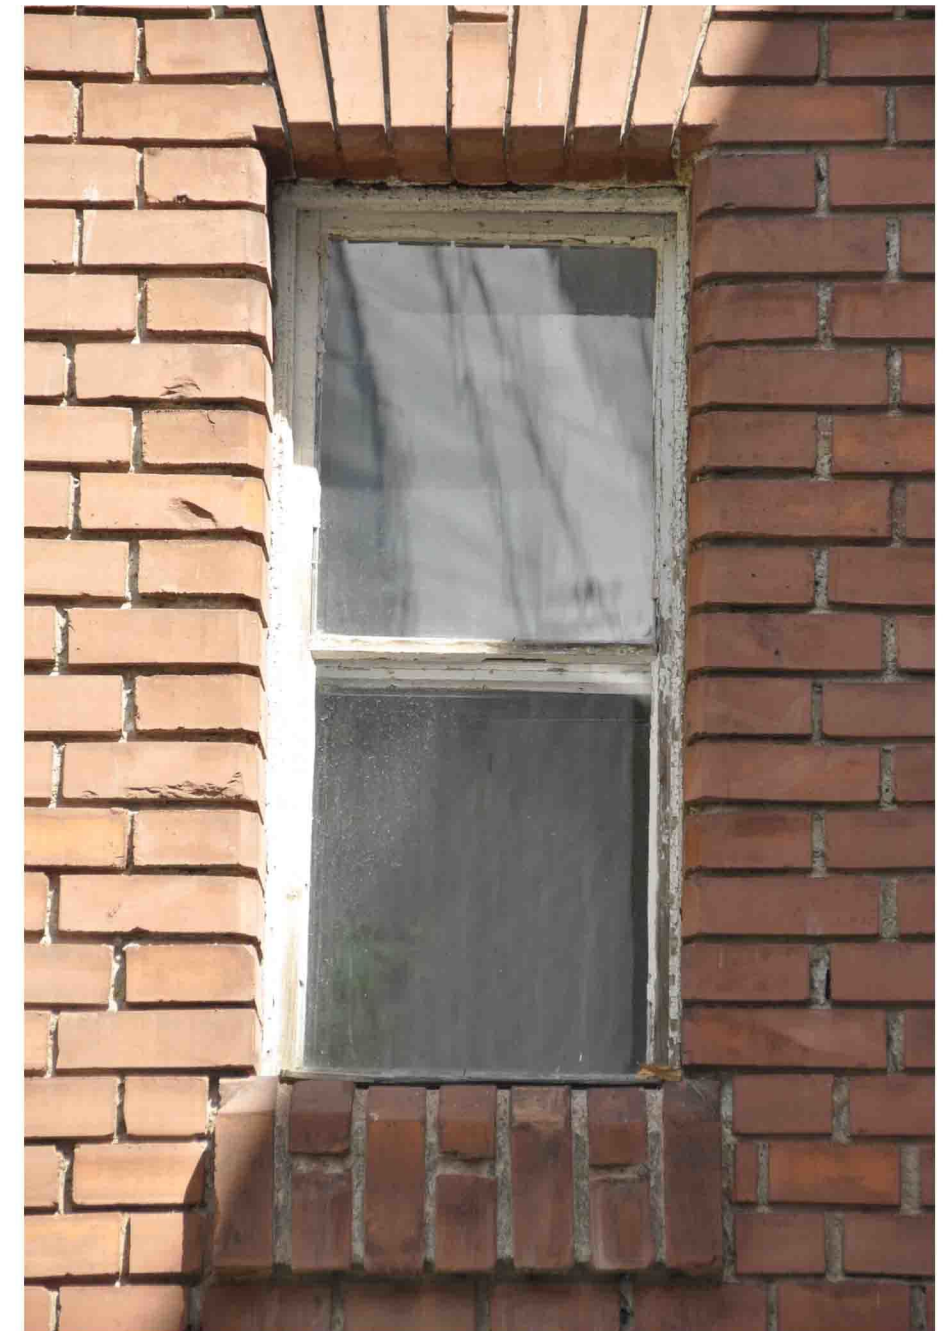
VDK 03 exteriérový pohľad

Z exteriérovej strany je na okenných rámoch v súčasnosti aplikovaný biely náter na olejovom základe. Povrch dreva je mierne až výrazne narušený, najmä v dolnej časti. Na slnečných stranách sa nachádza výrazná krakeláž a farebná vrstva sa odlupuje. Smreková drevná hmota je povrchovo rozrušená najmä v dolnej časti. Lokálne sa vyskytujú aj výraznejšie výpadky a úbytky drevnej hmoty najmä na spodných častiach rámu a krídel, ako aj mierne hnilobné prejavy. Poškodenie drevnej hmoty je najvýraznejšie v spodnej časti, na vystupujúcich prvkoch a v miestach výraznejšieho zatekania vody. Občasne absentujú prvky ako drevené okapnice. Sklársky tmel je rozpraskaný, lokálne vypadaný, čo spôsobuje zatekanie. Vnútorný parapet medzi okennými rámami exteriéru a interiéru je lokálne výrazne poškodený dlhodobým zatekaním, kde problémom je hlavne nedostatočné odvedenie vody z rezných parapetov. Lokálne je tento problém riešený nepôvodnými pozinkovanými plechovými parapetmi. Farba je rozpraskaná až na nosný podklad a zošupinovatelá. Viditeľné sú aj výrazné trhliny. Na vypadnutých miestach sú rozpoznateľné staršie nátery (bielookrová, biela). Exteriérové rezné parapety sú na mnohých miestach poškodené, hlavne čo sa týka ich pripájacej škáry, za ktorú zateká, čo spôsobuje deštrukciu drevených prvkov.

Z interiérovej strany je povrch dreva natretý hrubou vrstvou olejového náteru smotanovobielej farby. Spoje sú pevné avšak s drobnými prasklinami a trhlinami. Spevňujú ich pomocné kovové plechové prvky v tvare L. Tesnosť a geometria okenných krídel je narušená, na mnohých miestach dochádza k zatekaniu.

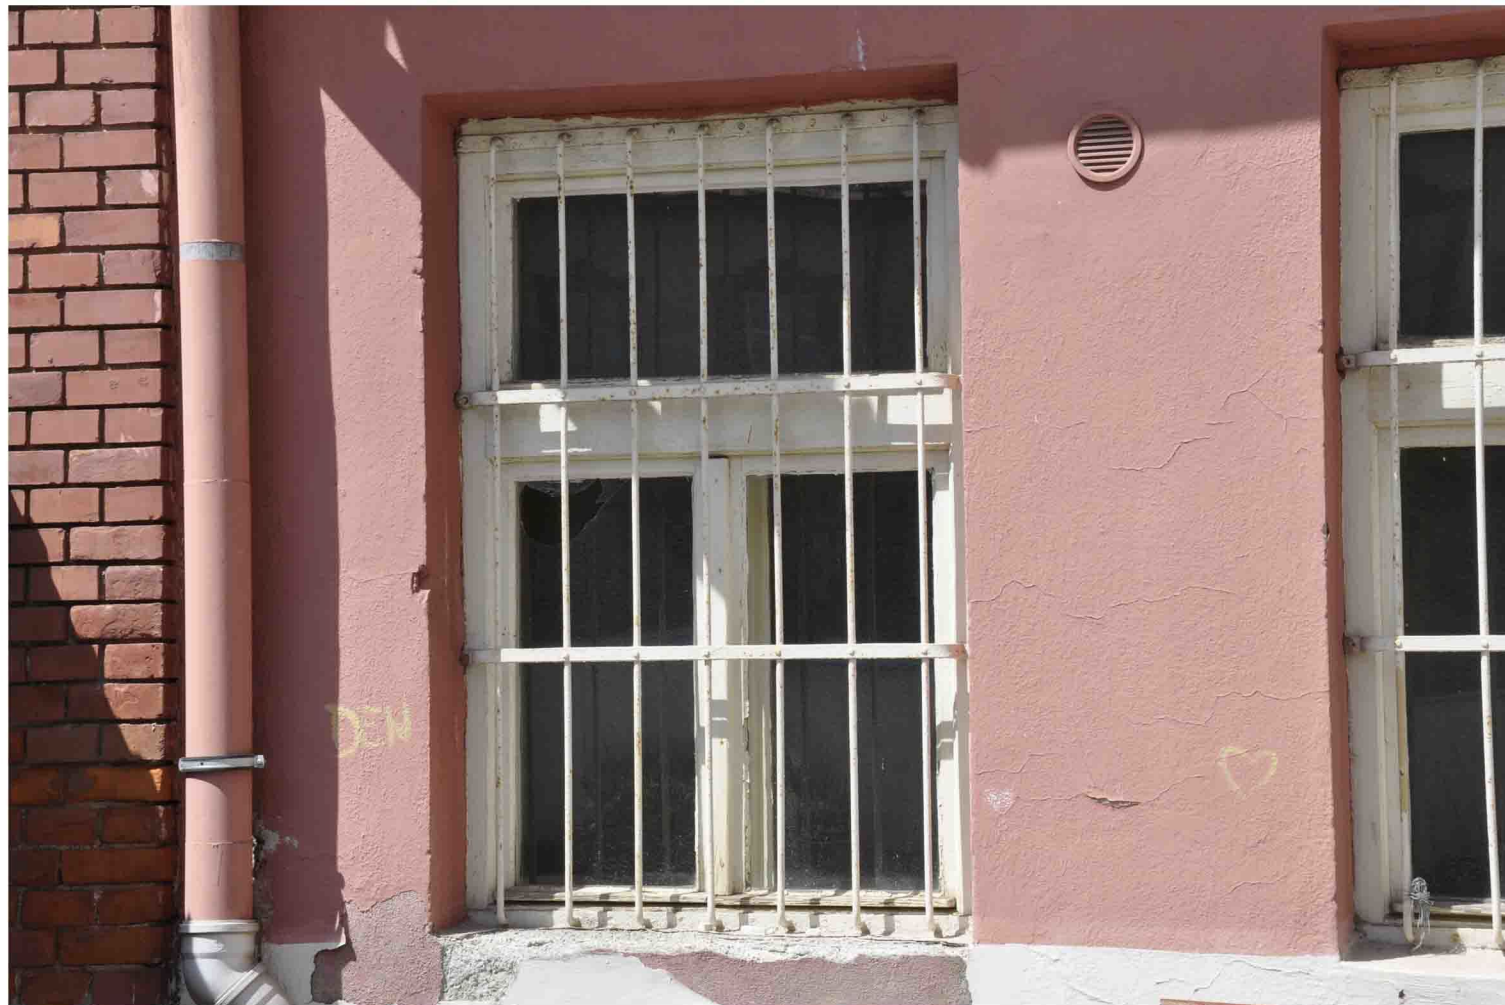
VDK 04 exteriérový pohľad

Z exteriérovej strany je na okenných rámoch v súčasnosti aplikovaný biely náter na olejovom základe. Povrch dreva je mierne až výrazne narušený, najmä v dolnej časti. Na slnečných stranách sa nachádza výrazná krakeláž a farebná vrstva sa odlupuje. Smreková drevná hmota je povrchovo rozrušená najmä v dolnej časti. Lokálne sa vyskytujú aj výraznejšie výpadky a úbytky drevnej hmoty najmä na spodných častiach rámu a krídel, ako aj mierne hnilobné prejavy. Poškodenie drevnej hmoty je najvýraznejšie v spodnej časti, na vystupujúcich prvkoch a v miestach výraznejšieho zatekania vody. Občasne absentujú prvky ako drevené okapnice. Sklársky tmel je rozpraskaný, lokálne vypadaný, čo spôsobuje zatekanie. Vnútorný parapet medzi okennými rámami exteriéru a interiéru je lokálne výrazne poškodený dlhodobým zatekaním. Farba je rozpraskaná až na nosný podklad a zošupinovatela. Viditeľné sú aj výrazné trhliny. Na vypadnutých miestach sú rozpoznateľné staršie nátery (bielookrová, biela).

Z interiérovej strany je povrch dreva natretý hrubou vrstvou olejového náteru smotanovobielej farby. Spoje sú pevné avšak s drobnými prasklinami a trhlami. Spevňujú ich pomocné kovové plechové prvky v tvare L. Tesnosť a geometria okenných krídel je narušená, na mnohých miestach dochádza k zatekaniu.

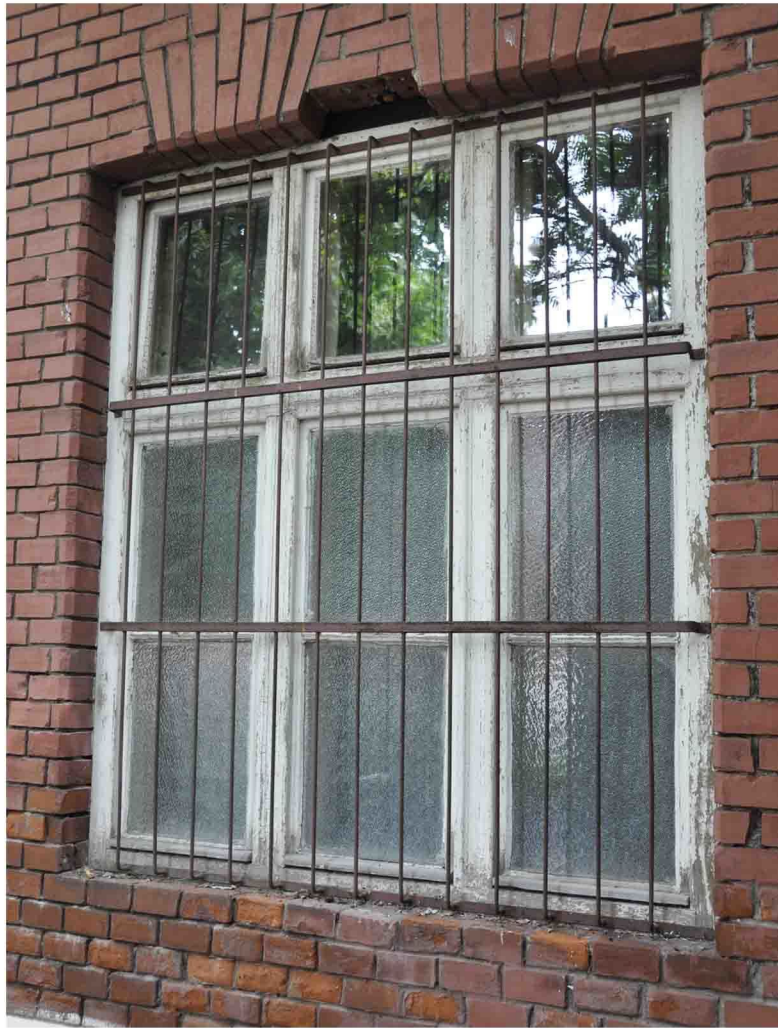
VDK 05 exteriérový pohľad

Z exteriérovej strany je na okenných rámocho v súčasnosti aplikovaný biely náter na olejovom základe. Povrch dreva je mierne až výrazne narušený, najmä v dolnej časti. Na slnečných stranách sa nachádza výrazná krakeláž a farebná vrstva sa odlupuje. Smreková drevná hmota je povrchovo rozrušená najmä v dolnej časti. Lokálne sa vyskytujú aj výraznejšie výpadky a úbytky drevnej hmoty najmä na spodných častiach rámu a krídel, ako aj mierne hnilobné prejavy. Poškodenie drevnej hmoty je najvýraznejšie v spodnej časti, na vystupujúcich prvkoch a v miestach výraznejšieho zatekania vody. Občasne absentujú prvky ako drevené okapnice. Sklársky tmel je rozpraskaný, lokálne vypadaný, čo spôsobuje zatekanie. Vnútorný parapet medzi okennými rámami exteriéru a interiéru je lokálne výrazne poškodený dlhodobým zatekaním, kde problémom je hlavne nedostatočné odvedenie vody z rezných parapetov. Lokálne je tento problém riešený nepôvodnými pozinkovanými plechovými parapetmi. Farba je rozpraskaná až na nosný podklad a zošupinovatela. Viditeľné sú aj výrazné trhliny. Na vypadnutých miestach sú rozpoznateľné staršie nátery (bielookrová, biela). Exteriérové rezné parapety sú na mnohých miestach poškodené, hlavne čo sa týka ich pripájacej škáry, za ktorú zateká, čo spôsobuje deštrukciu drevených prvkov.

Z interiérovej strany je povrch dreva natretý hrubou vrstvou olejového náteru smotanovobielej farby. Spoje sú pevné avšak s drobnými prasklinami a trhlinami. Spevňujú ich pomocné kovové plechové prvky v tvare L. Tesnosť a geometria okenných krídel je narušená, na mnohých miestach dochádza k zatekaniu.

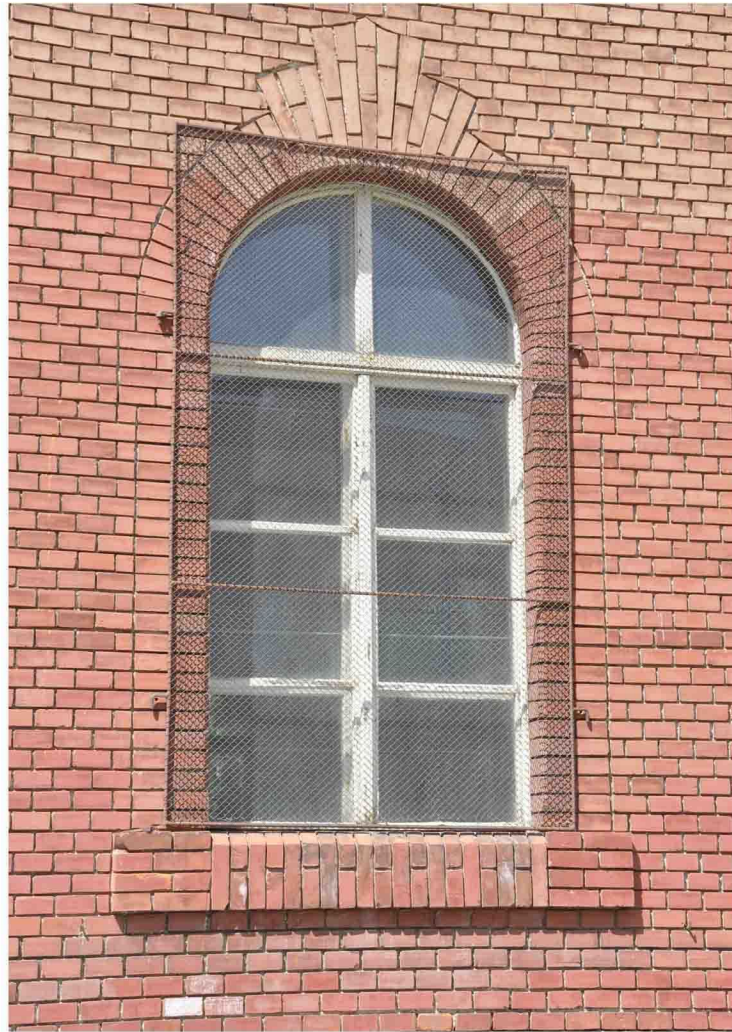
VDK 06 exteriérový pohľad

Z exteriérovej strany je na okenných rámoch v súčasnosti aplikovaný biely náter na olejovom základe. Povrch dreva je mierne až výrazne narušený, najmä v dolnej časti. Na slnečných stranách sa nachádza výrazná krakeláž a farebná vrstva sa odlupuje. Smreková drevená hmota je povrchovo rozrušená najmä v dolnej časti. Lokálne sa vyskytujú aj výraznejšie výpadky a úbytky drevnej hmoty najmä na spodných častiach rámu a krídel, ako aj mierne hnilobné prejavy. Poškodenie drevnej hmoty je najvýraznejšie v spodnej časti, na vystupujúcich prvkoch a v miestach výraznejšieho zatekania vody. Občasne absentujú prvky ako drevené okapnice. Sklársky tmel je rozpraskaný, lokálne vypadaný, čo spôsobuje zatekanie. Vnútorný parapet medzi okennými rámami exteriéru a interiéru je lokálne výrazne poškodený dlhodobým zatekaním, kde problémom je hlavne nedostatočné odvedenie vody z rezných parapetov. Lokálne je tento problém riešený nepôvodnými pozinkovanými plechovými parapetmi. Farba je rozpraskaná až na nosný podklad a zošupinovateľá. Viditeľné sú aj výrazné trhliny. Na vypadnutých miestach sú rozpoznateľné staršie nátery (bielookrová, biela). Exteriérové rezné parapety sú na mnohých miestach poškodené, hlavne čo sa týka ich pripájacej škáry, za ktorú zateká, čo spôsobuje deštrukciu drevených prvkov.

Z interiérovej strany je povrch dreva natretý hrubou vrstvou olejového náteru smotanovobielej farby. Spoje sú pevné avšak s drobnými prasklinami a trhlinami. Spevňujú ich pomocné kovové plechové prvky v tvare L. Tesnosť a geometria okenných krídel je narušená, na mnohých miestach dochádza k zatekaniu.

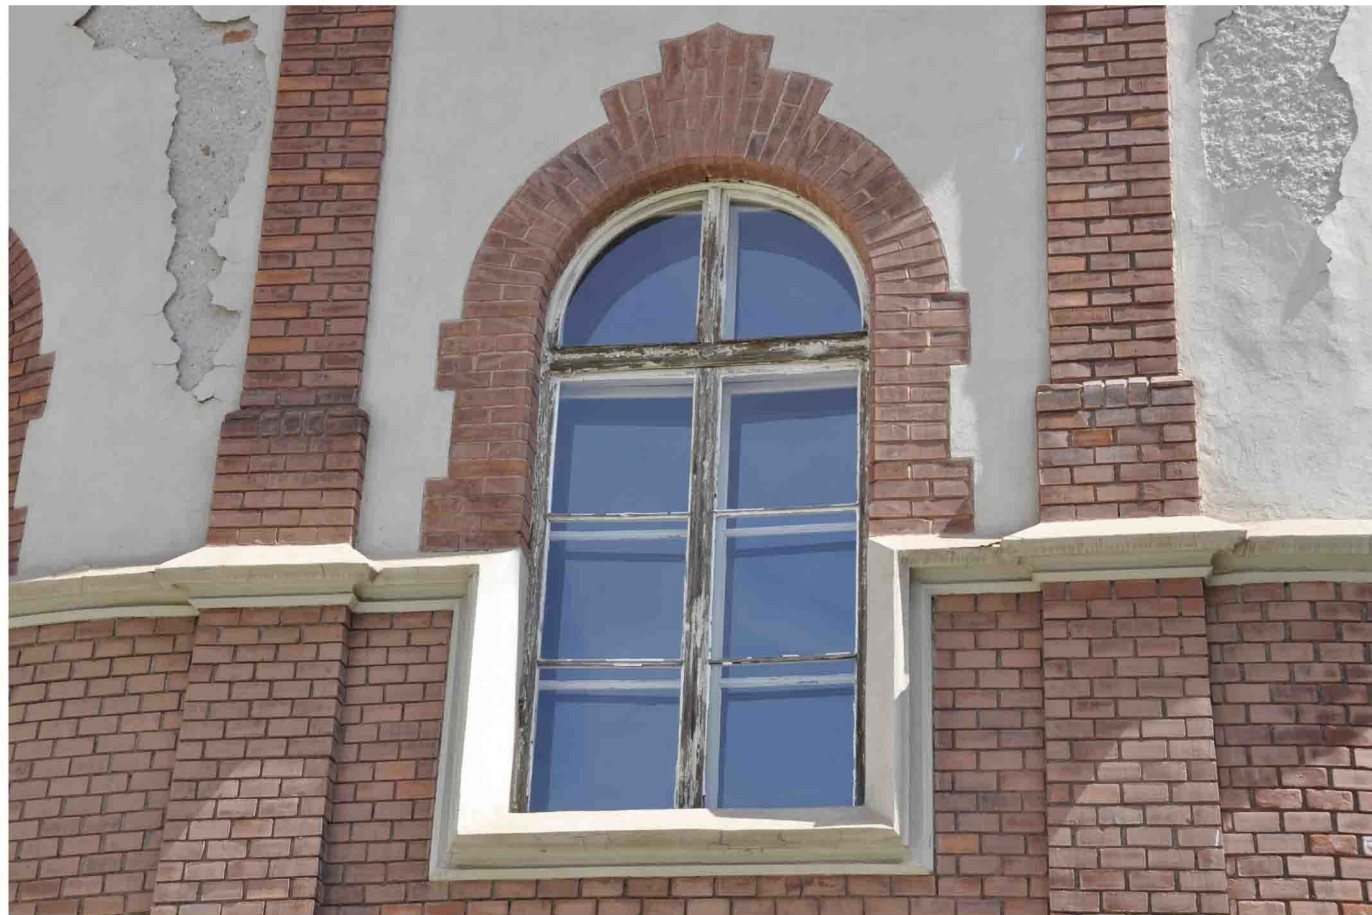
VDK 07 exteriérový pohľad

Z interiérovej strany je povrch dreva natretý hrubou vrstvou olejového náteru smotanovobielej farby. Spoje sú pevné avšak s drobnými prasklinami a trhlinami. Spevňujú ich pomocné kovové plechové prvky v tvare L. Tesnosť a geometria okenných krídel je narušená, na mnohých miestach dochádza k zatekaniu.

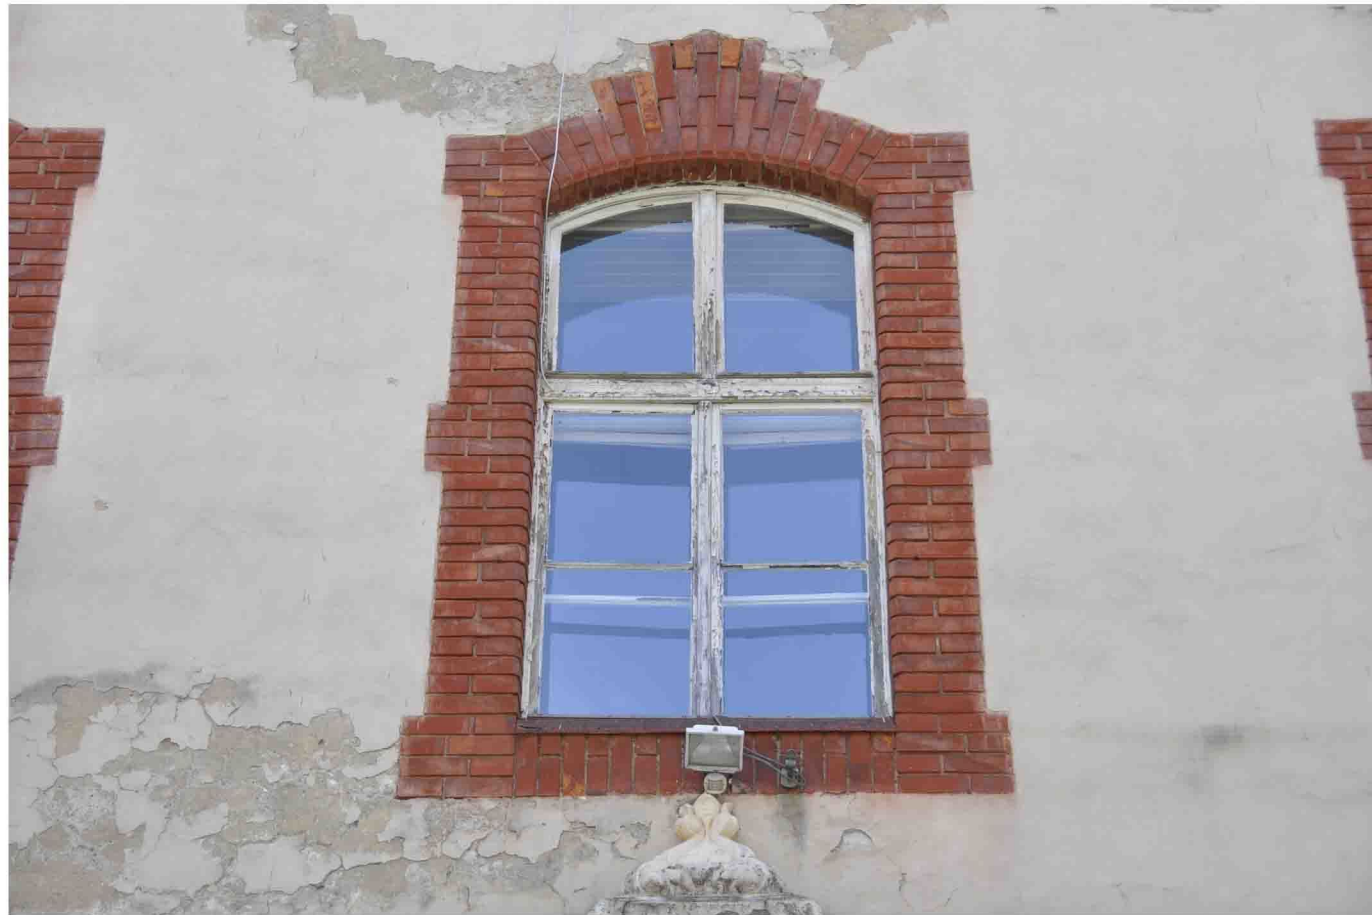
VDK 08 exteriérový pohľad

Z exteriérovej strany je na okenných rámoch v súčasnosti aplikovaný biely náter na olejovom základe. Povrch dreva je mierne až výrazne narušený, najmä v dolnej časti. Na slnečných stranách sa nachádza výrazná krakeláž a farebná vrstva sa odlupuje. Smreková drevená hmota je povrchovo rozrušená najmä v dolnej časti. Lokálne sa vyskytujú aj výraznejšie výpadky a úbytky drevnej hmoty najmä na spodných častiach rámu a krídel, ako aj mierne hnilobné prejavy. Poškodenie drevnej hmoty je najvýraznejšie v spodnej časti, na vystupujúcich prvkoch a v miestach výraznejšieho zatekania vody. Občasne absentujú prvky ako drevené okapnice. Sklársky tmel je rozpraskaný, lokálne vypadaný, čo spôsobuje zatekanie. Vnútorný parapet medzi okennými rámami exteriéru a interiéru je lokálne výrazne poškodený dlhodobým zatekaním, kde problémom je hlavne nedostatočné odvedenie vody z rezných parapetov. Lokálne je tento problém riešený nepôvodnými pozinkovanými plechovými parapetmi. Farba je rozpraskaná až na nosný podklad a zošupinovatela. Viditeľné sú aj výrazné trhliny. Na vypadnutých miestach sú rozpoznateľné staršie nátery (bielookrová, biela). Exteriérové rezné parapety sú na mnohých miestach poškodené, hlavne čo sa týka ich pripájacej škáry, za ktorú zateká, čo spôsobuje deštrukciu drevených prvkov.

Z interiérovej strany je povrch dreva natretý hrubou vrstvou olejového náteru smotanovobielej farby. Spoje sú pevné avšak s drobnými prasklinami a trhlinami. Spevňujú ich pomocné kovové plechové prvky v tvare L. Tesnosť a geometria okenných krídel je narušená, na mnohých miestach dochádza k zatekaniu.

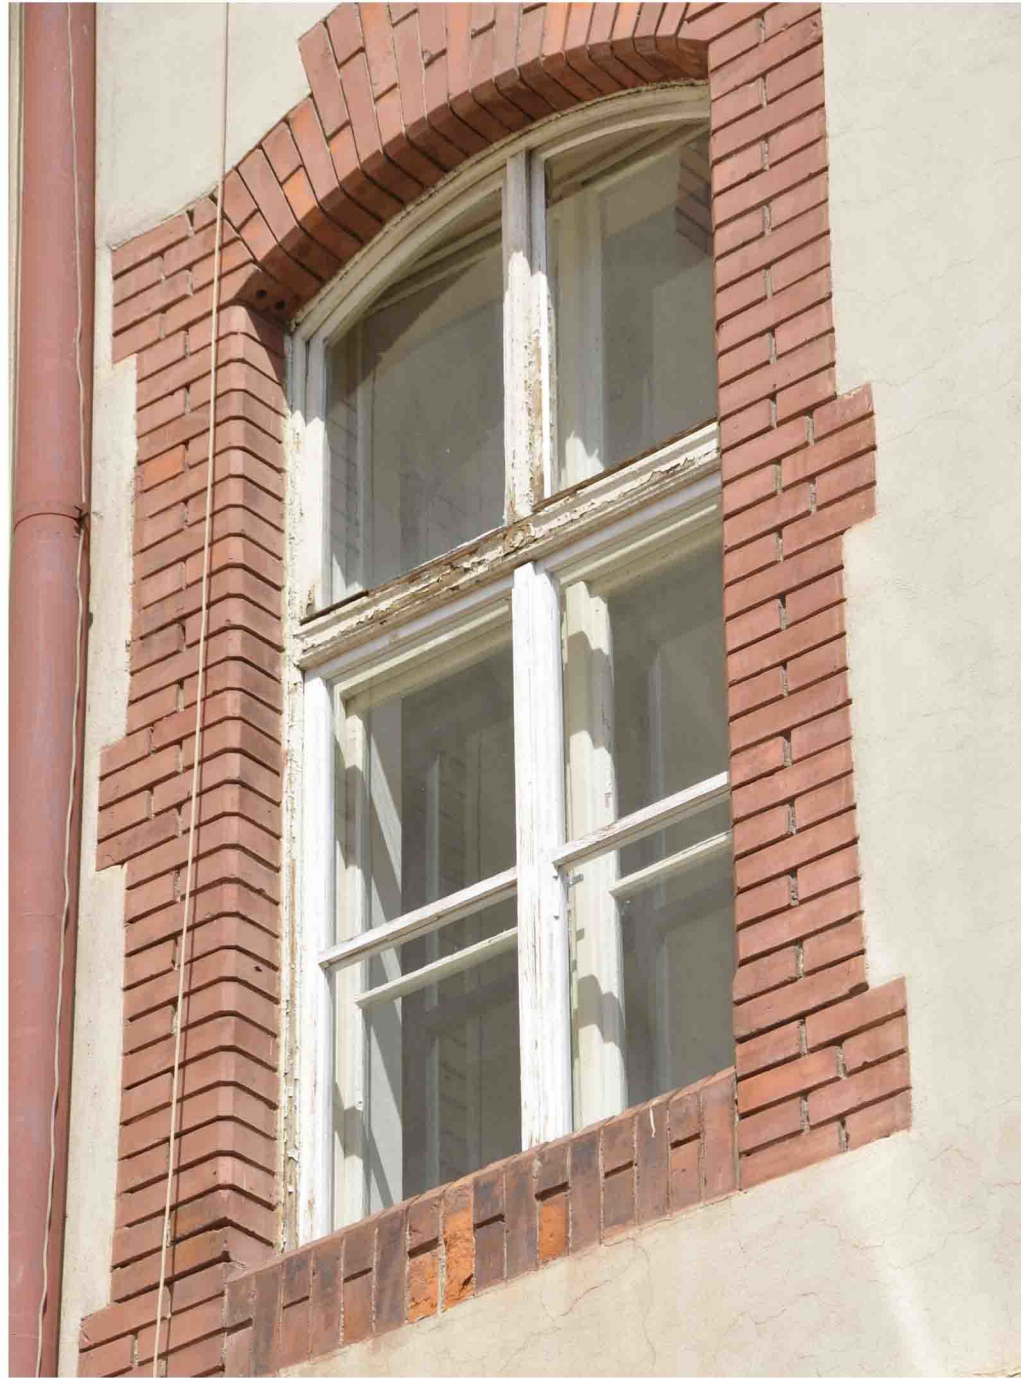
VDK 09 exteriérový pohľad

Z exteriérovej strany je na okenných rámoch v súčasnosti aplikovaný biely náter na olejovom základe. Povrch dreva je mierne až výrazne narušený, najmä v dolnej časti. Na slnečných stranách sa nachádza výrazná krakeláž a farebná vrstva sa odlupuje. Smreková drevená hmota je povrchovo rozrušená najmä v dolnej časti. Lokálne sa vyskytujú aj výraznejšie výpadky a úbytky drevnej hmoty najmä na spodných častiach rámu a krídel, ako aj mierne hnilobné prejavy. Poškodenie drevnej hmoty je najvýraznejšie v spodnej časti, na vystupujúcich prvkoch a v miestach výraznejšieho zatekania vody. Občasne absentujú prvky ako drevené okapnice. Sklársky tmel je rozpraskaný, lokálne vypadaný, čo spôsobuje zatekanie. Vnútorný parapet medzi okennými rámami exteriéru a interiéru je lokálne výrazne poškodený dlhodobým zatekaním, kde problémom je hlavne nedostatočné odvedenie vody z režných parapetov. Lokálne je tento problém riešený nepôvodnými pozinkovanými plechovými parapetmi. Farba je rozpraskaná až na nosný podklad a zošupinovatela. Viditeľné sú aj výrazné trhliny. Na vypadnutých miestach sú rozpoznateľné staršie nátery (bielookrová, biela). Exteriérové režné parapety sú na mnohých miestach poškodené, hlavne čo sa týka ich pripájacej škáry, za ktorú zateká, čo spôsobuje deštrukciu drevených prvkov.

Z interiérovej strany je povrch dreva natretý hrubou vrstvou olejového náteru smotanovobielej farby. Spoje sú pevné avšak s drobnými prasklinami a trhlínami. Spevňujú ich pomocné kovové plechové prvky v tvare L. Tesnosť a geometria okenných krídel je narušená, na mnohých miestach dochádza k zatekaniu.

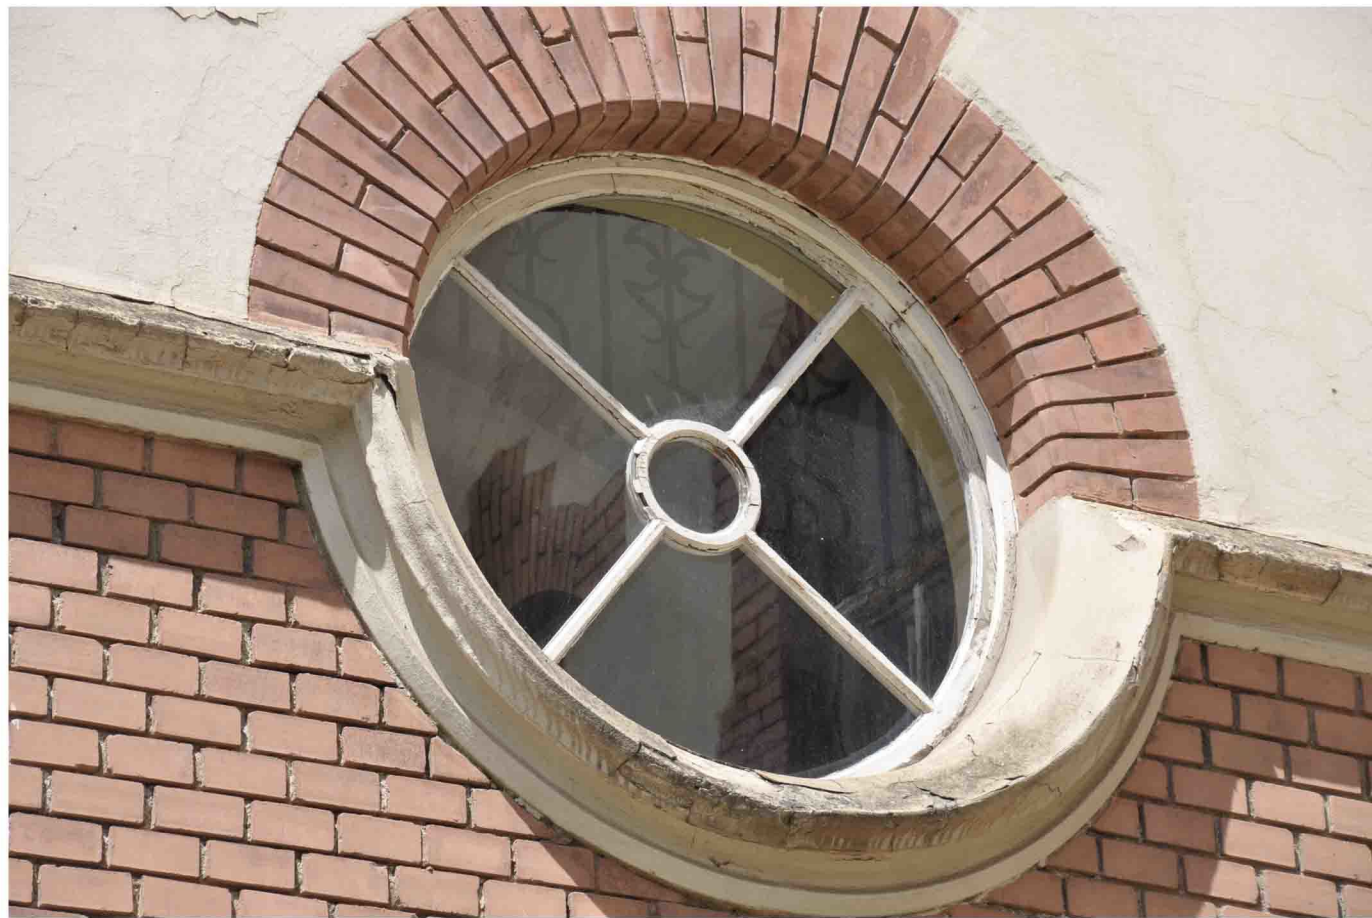
VDK 10 exteriérový pohľad

Z exteriérovej strany je na okenných rámoch v súčasnosti aplikovaný biely náter na olejovom základe. Povrch dreva je mierne až výrazne narušený, najmä v dolnej časti. Na slnečných stranách sa nachádza výrazná krakeláž a farebná vrstva sa odlupuje. Smreková drevná hmota je povrchovo rozrušená najmä v dolnej časti. Lokálne sa vyskytujú aj výraznejšie výpadky a úbytky drevnej hmoty najmä na spodných častiach rámu a krídel, ako aj mierne hnilobné prejavy. Poškodenie drevnej hmoty je najvýraznejšie v spodnej časti, na vystupujúcich prvkoch a v miestach výraznejšieho zatekania vody. Občasne absentujú prvky ako drevené okapnice. Sklársky tmel je rozpraskaný, lokálne vypadaný, čo spôsobuje zatekanie. Vnútorný parapet medzi okennými rámami exteriéru a interiéru je lokálne výrazne poškodený dlhodobým zatekaním, kde problémom je hlavne nedostatočné odvedenie vody z rezných parapetov. Lokálne je tento problém riešený nepôvodnými pozinkovanými plechovými parapetmi. Farba je rozpraskaná až na nosný podklad a zošupinovatela. Viditeľné sú aj výrazné trhliny. Na vypadnutých miestach sú rozpoznateľné staršie nátery (bielookrová, biela). Exteriérové rezné parapety sú na mnohých miestach poškodené, hlavne čo sa týka ich pripájacej škáry, za ktorú zateká, čo spôsobuje deštrukciu drevených prvkov.

Z interiérovej strany je povrch dreva natretý hrubou vrstvou olejového náteru smotanovobielej farby. Spoje sú pevné avšak s drobnými prasklinami a trhlinami. Spevňujú ich pomocné kovové plechové prvky. Tesnosť a geometria okenných krídel je narušená, na mnohých miestach dochádza k zatekaniu.
