Košický samosprávny kraj – Gymnázium Šrobárova, Šrobárova č.1, 042 23 Košice

## Reštaurátorský posudok

Prípravná dokumentácia obnovy okenných a dverných výplní uličnej a dvorovej, severnej, južnej, východnej a západnej fasády

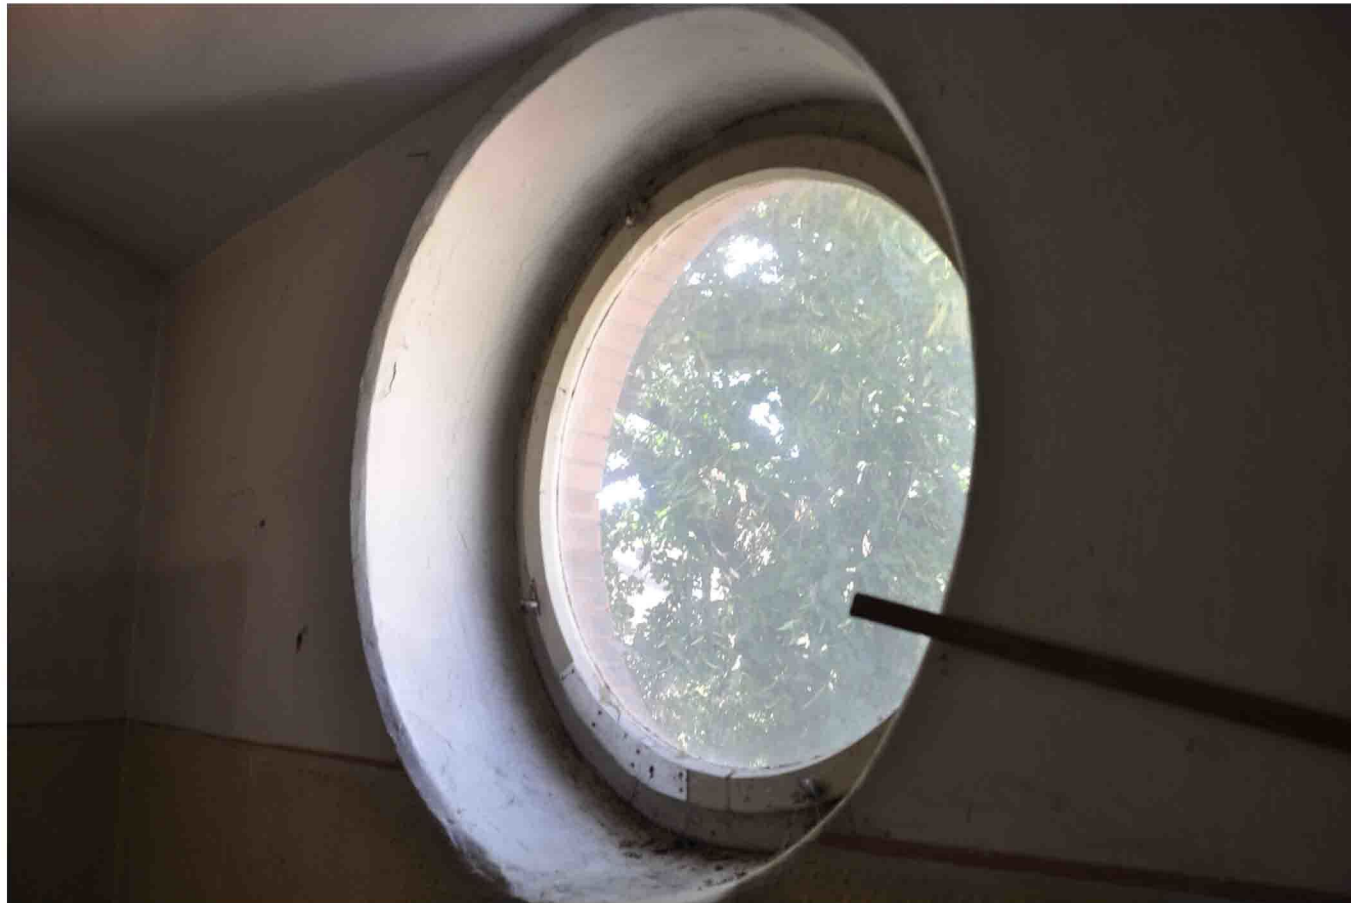
VDK 11 interiérový pohľad

Z exteriérovej strany je na okenných rámoch v súčasnosti aplikovaný biely náter na olejovom základe. Povrch dreva je mierne až výrazne narušený, najmä v dolnej časti. Na slnečných stranách sa nachádza výrazná krakeláž a farebná vrstva sa odlupuje. Smreková drevná hmota je povrchovo rozrušená najmä v dolnej časti. Lokálne sa vyskytujú aj výraznejšie výpadky a úbytky drevnej hmoty najmä na spodných častiach rámu a krídel, ako aj mierne hnilobné prejavy. Poškodenie drevnej hmoty je najvýraznejšie v spodnej časti, na vystupujúcich prvkoch a v miestach výraznejšieho zatekania vody. Občasne absentujú prvky ako drevené okapnice. Sklársky tmel je rozpraskaný, lokálne vypadaný, čo spôsobuje zatekanie. Vnútorný parapet medzi okennými rámami exteriéru a interiéru je lokálne výrazne poškodený dlhodobým zatekaním, kde problémom je hlavne nedostatočné odvedenie vody z rezných parapetov. Lokálne je tento problém riešený nepôvodnými pozinkovanými plechovými parapetmi. Farba je rozpraskaná až na nosný podklad a zošupinovatela. Viditeľné sú aj výrazné trhliny. Na vypadnutých miestach sú rozpoznateľné staršie nátery (bielookrová, biela). Exteriérové rezné parapety sú na mnohých miestach poškodené, hlavne čo sa týka ich pripájacej škáry, za ktorú zateká, čo spôsobuje deštrukciu drevených prvkov.

Z interiérovej strany je povrch dreva natretý hrubou vrstvou olejového náteru smotanovobielej farby. Spoje sú pevné avšak s drobnými prasklinami a trhlinami. Spevňujú ich pomocné kovové plechové prvky. Tesnosť a geometria okenných krídel je pomerne dobrá.

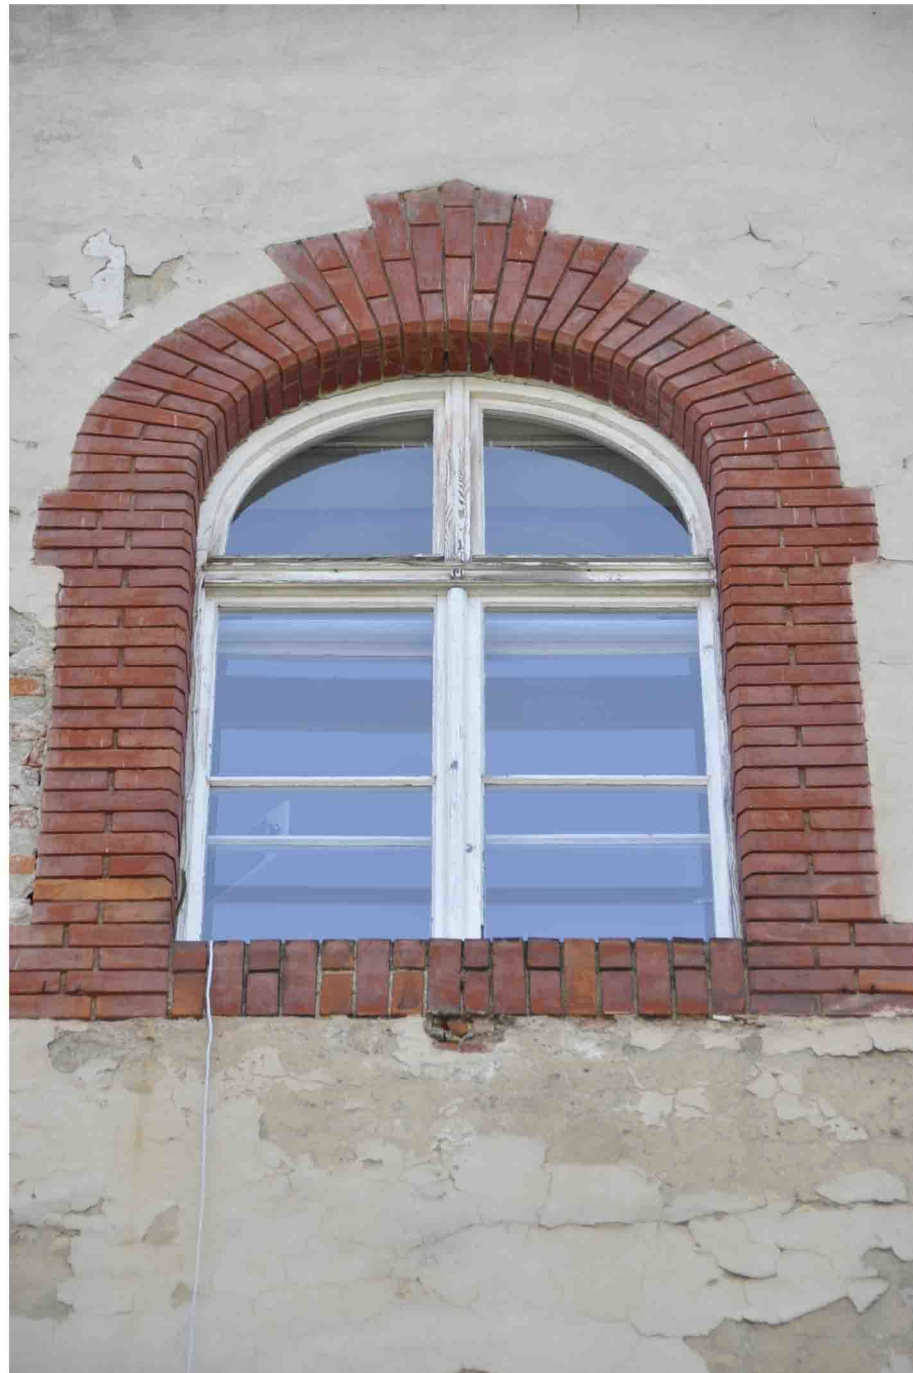
VDK 12 exteriérový pohľad

Z interiérovej strany je povrch dreva natretý hrubou vrstvou olejového náteru smotanovobielej farby. Spoje sú pevné avšak s drobnými prasklinami a trhlinami. Spevňujú ich pomocné kovové plechové prvky v tvare L. Tesnosť a geometria okenných krídel je narušená, na mnohých miestach dochádza k zatekaniu.

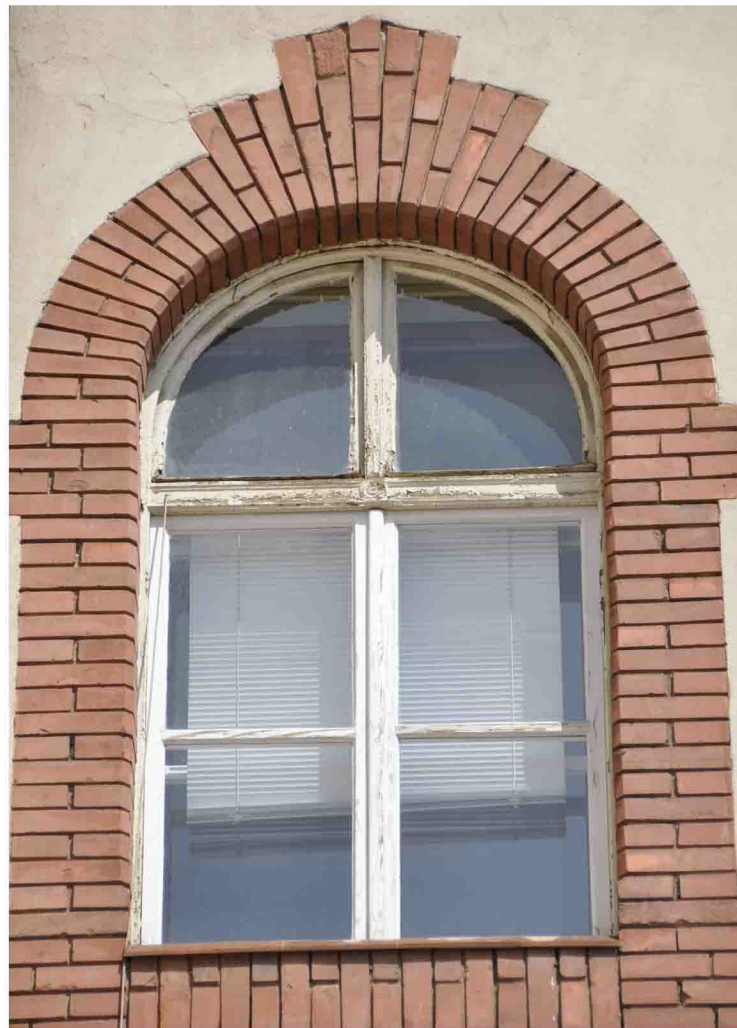
VDK 13 exteriérový pohľad

Z exteriérovej strany je na okenných rámoch v súčasnosti aplikovaný biely náter na olejovom základe. Povrch dreva je mierne až výrazne narušený, najmä v dolnej časti. Na slnečných stranách sa nachádza výrazná krakeláž a farebná vrstva sa odlupuje. Smreková drevná hmota je povrchovo rozrušená najmä v dolnej časti. Lokálne sa vyskytujú aj výraznejšie výpadky a úbytky drevnej hmoty najmä na spodných častiach rámu a krídel, ako aj mierne hnilobné prejavy. Poškodenie drevnej hmoty je najvýraznejšie v spodnej časti, na vystupujúcich prvkoch a v miestach výraznejšieho zatekania vody. Občasne absentujú prvky ako drevené okapnice. Sklársky tmel je rozpraskaný, lokálne vypadaný, čo spôsobuje zatekanie. Vnútorný parapet medzi okennými rámami exteriéru a interiéru je lokálne výrazne poškodený dlhodobým zatekaním, kde problémom je hlavne nedostatočné odvedenie vody z rezných parapetov. Lokálne je tento problém riešený nepôvodnými pozinkovanými plechovými parapetmi. Farba je rozpraskaná až na nosný podklad a zošupinovatela. Viditeľné sú aj výrazné trhliny. Na vypadnutých miestach sú rozpoznateľné staršie nátery (bielookrová, biela). Exteriérové rezné parapety sú na mnohých miestach poškodené, hlavne čo sa týka ich pripájacej škáry, za ktorú zateká, čo spôsobuje deštrukciu drevených prvkov.

Z interiérovej strany je povrch dreva natretý hrubou vrstvou olejového náteru smotanovobielej farby. Spoje sú pevné avšak s drobnými prasklinami a trhlinami. Spevňujú ich pomocné kovové plechové prvky v tvare L. Tesnosť a geometria okenných krídel je narušená, na mnohých miestach dochádza k zatekaniu.

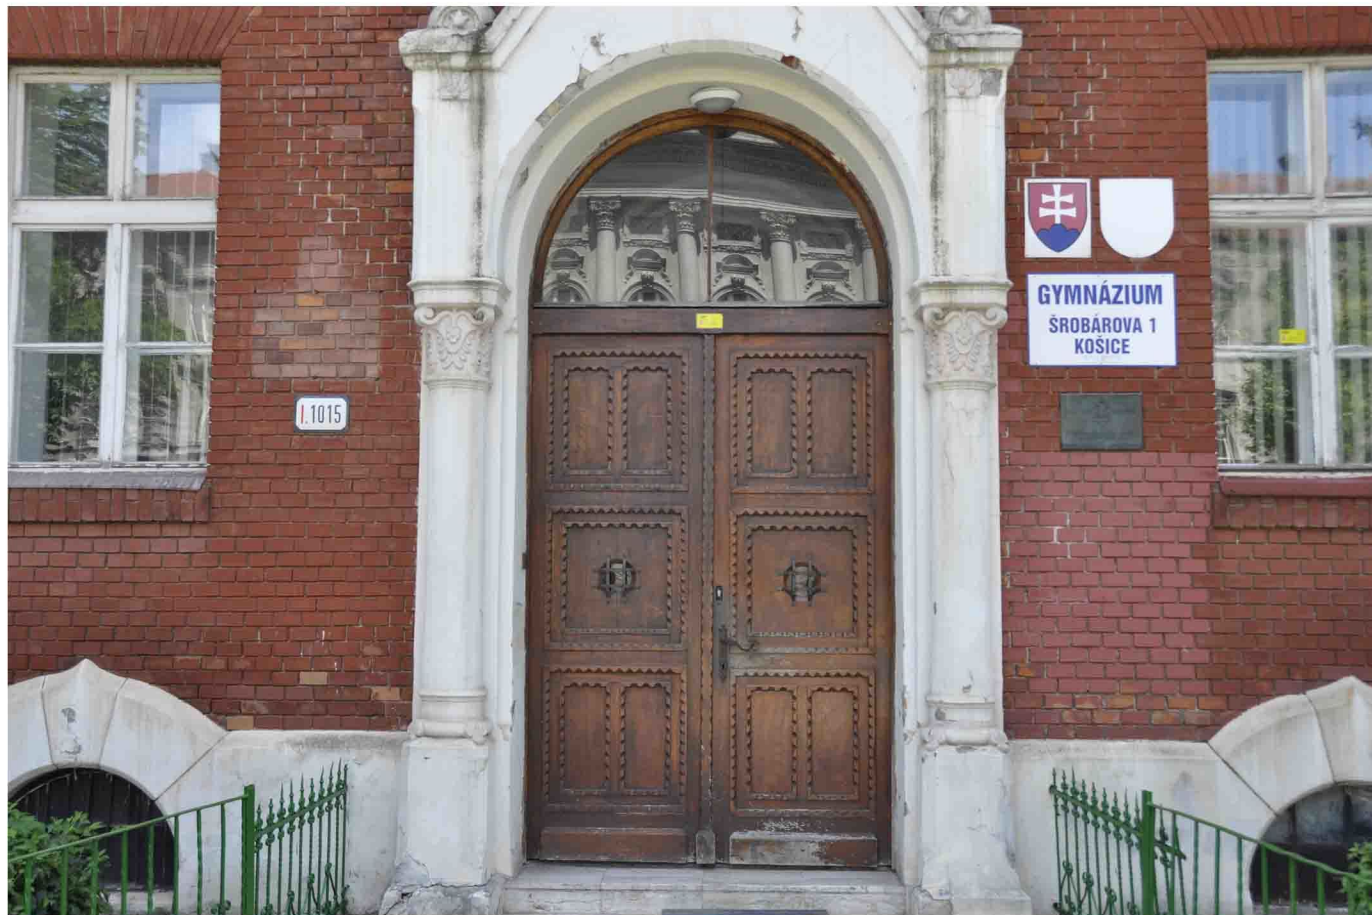
VDK A exteriérový pohľad

Z exteriérovej strany je na dverných rámoch v súčasnosti aplikovaný svetlo hnedý náter na olejovom základe v jednom prípade, v druhom prípade sa jedná o tmavohnedý náter.. Povrch dreva je mierne až výrazne narušený, najmä v dolnej časti. Na slnečných stranách sa nachádza výrazná krakeláž a farebná vrstva sa odlupuje. Smreková a dubová drevná hmota je povrchovo rozrušená najmä v dolnej časti. Lokálne sa vyskytujú aj výraznejšie výpadky a úbytky drevnej hmoty najmä na spodných častiach rámu a krídel, ako aj mierne hnilobné prejavy. Poškodenie drevnej hmoty je najvýraznejšie v spodnej časti, na vystupujúcich prvkoch a v miestach výraznejšieho zatekania vody. Farba je rozpraskaná až na nosný podklad a zošupinovatela. Viditeľné sú aj výrazné trhliny. Na vypadnutých miestach sú rozpoznateľné staršie nátery .

Z interiérovej strany je povrch dreva natretý hrubou vrstvou olejového náteru. Spoje sú pevné avšak s drobnými prasklinami a trhlinami. Tesnosť a geometria okenných a dverných krídel je narušená, na mnohých miestach dochádza k zatekaniu.
