# Most M- Mlýnská

## MOSTNÍ PROHLÍDKA

Objekt: Most M - Partyzánská přes řeku Bystřici

Název objektu: Most na ulici Mlýnská v Bystřici pod Hostýnem

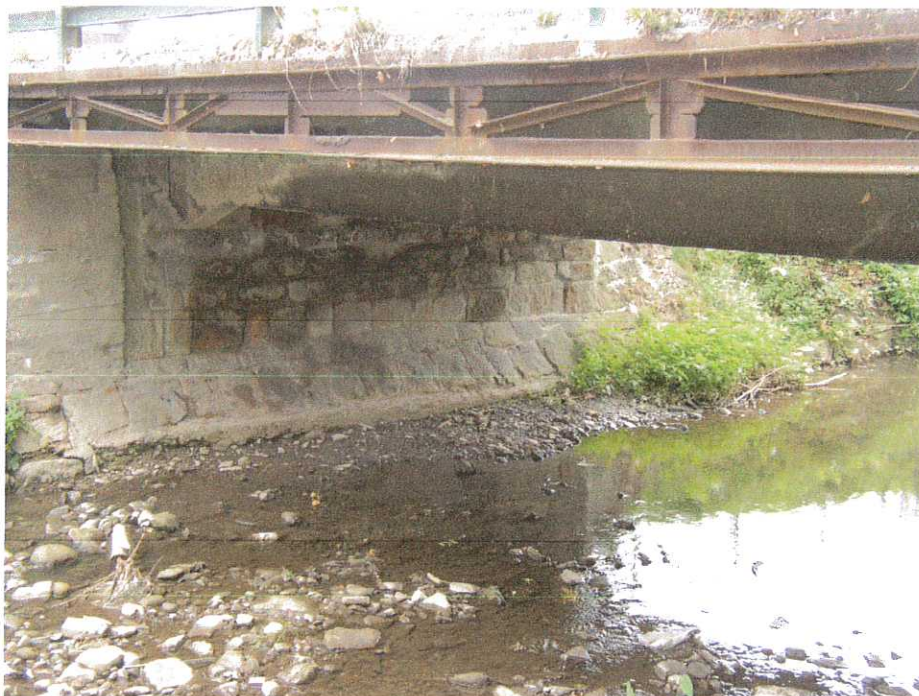
POHLED NA MOSTNÍ OPĚRU

| 1.1 | Základy mostních podpěr a křídel | Základy mostních opěr a křídel jsou z kamenného zdiva |
|---|---|---|
| 2.1 | Mostní podpěry | Kamenné zdivo je v dobrém stavu až na vypadané spárování,<br>Betonové opěry pro konstrukci chodníku jsou ve špatném stavu |
| 2.2 | Křídla | Zdivo mostních křídel má narušené spárování |

- V rámci BPM a HPM se zaměřit na provedení sanace kamenných opěr. Dále je nutno provést sanaci nosné mostní konstrukce.

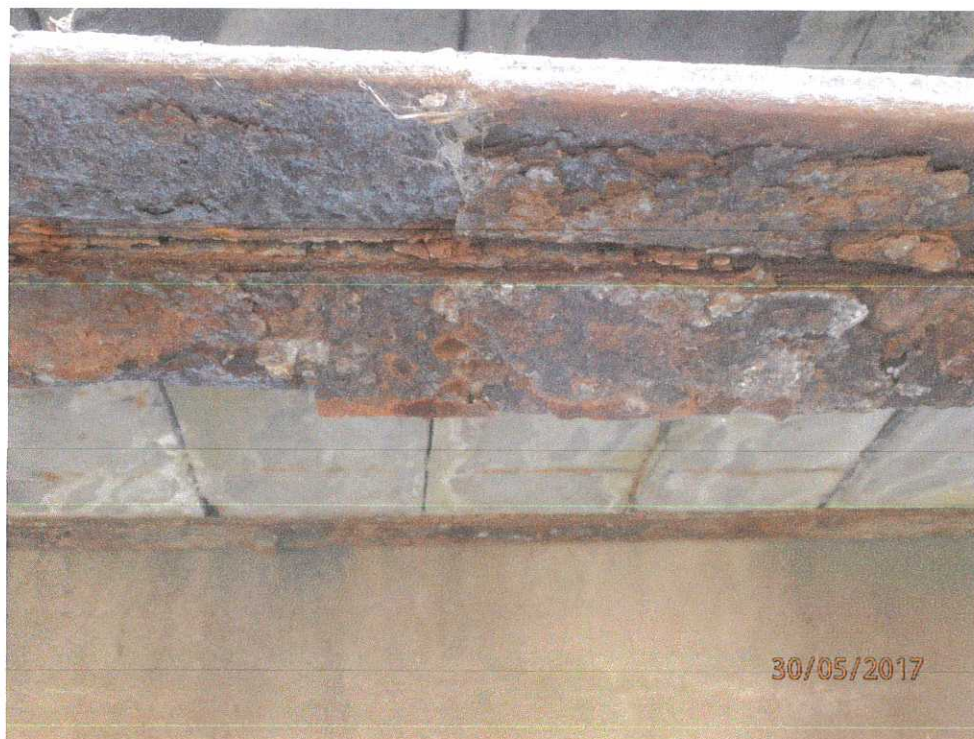
PODHLÉD LÁVKY

- Osadit nové dopravní značení z obou stran mostu včetně tabulky s ev.č. mostu.
  - Zamezit vjezdu silničních vozidel na chodník, protože most není oddělen od lávky.
- Nosná konstrukce lávky je zchátralá. Betonové opěry lávky jsou zchátralé.

- Provést sanaci nosné mostní konstrukce a obnovení vodotěsné izolace mostu.
- Provést demolici zchátralé lávky včetně betonových opěr, protože pod výtokem z mostu je nová dřevěná lávka.
