Ukážky zo stanovenia vlhkosti drevených prvkov krovu v Dome hudby, Bratislava – Vid' obr. 1

II./B PRIESKUM SKUTKOVÉHO STAVU DREVENÝCH STROPOV – NKP DOM HUDBY, BRATISLAVA

Dendrologický posudok pre objednávateľa Ing. arch. Matúša Ivaniča (AA SKA) vypracoval:

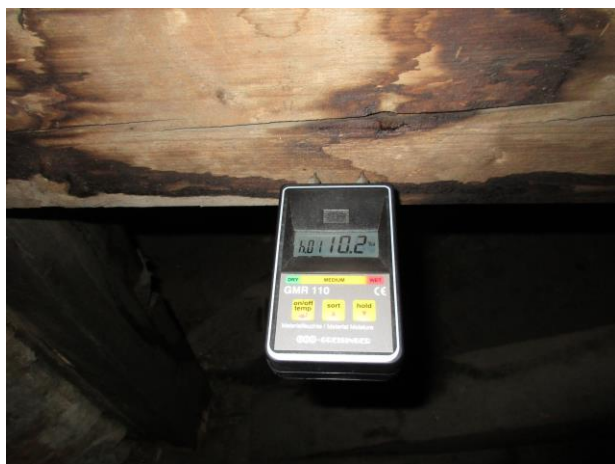
Foto 55 Zóna A/5.úsek/L: Klieština ($w = 10,2\%$)

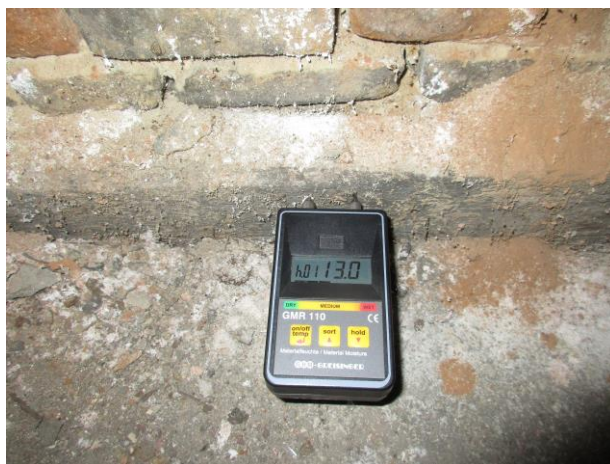
Foto 56 Zóna A/5.úsek/L: Pomúrnicka spodná ($w = 13\%$)

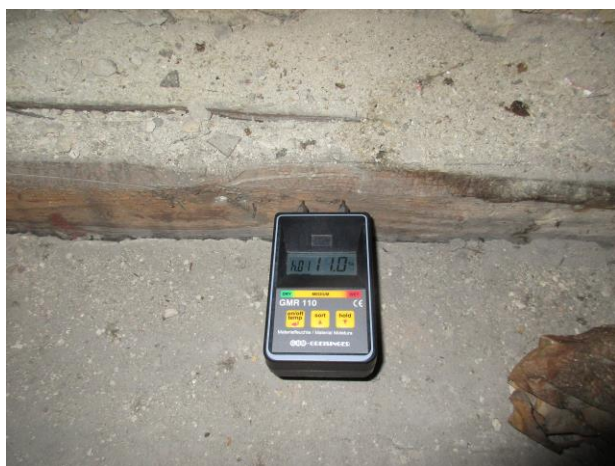
Foto 57 Zóna B/3.úsek/P: Pomúrnicka ($w = 11\%$)

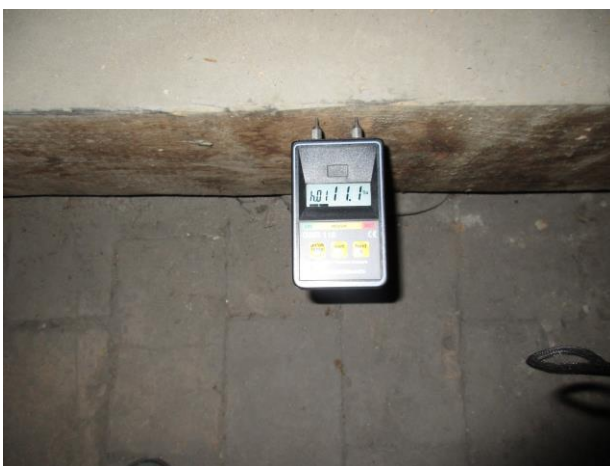
Foto 58 Zóna B/4.úsek/L: Väzný trám ($w = 11,1\%$)

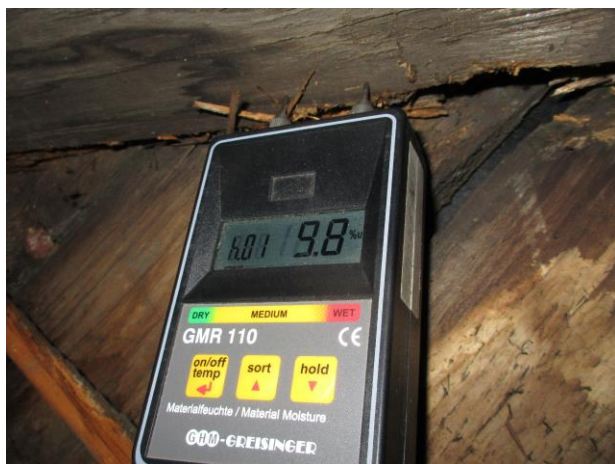
Foto 59 Zóna C/2.úsek/P: Krokva úžľabová ($w = 9,8\%$)
(PS: Krokva v minulosti poškodená hnilobou)

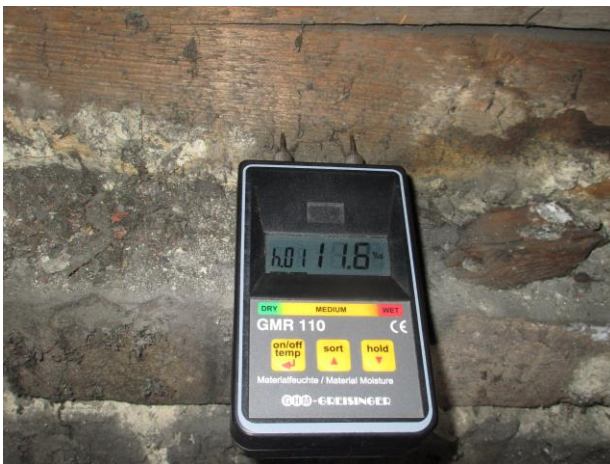
Foto 60 Zóna C/2.úsek/P: Pomúrnicka ($w = 11,6\%$)

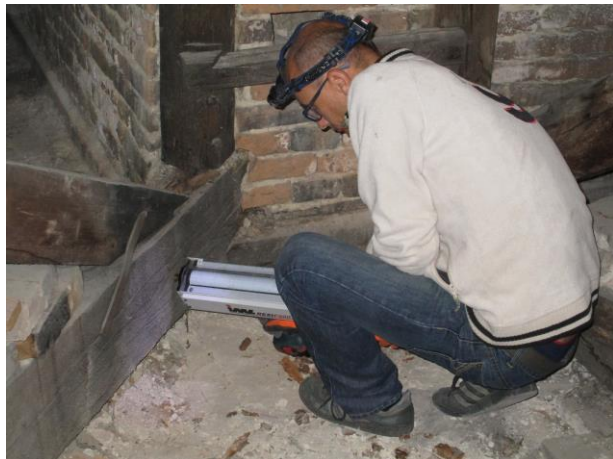
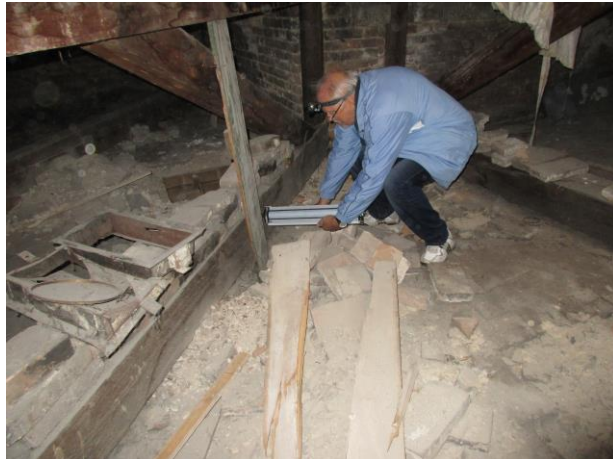
Foto 61 a 62 Zóna A/2.úsek/L: Trám úžľabový (61 = vrt RK1 ~ 0,5 m od pätky; 62 = vrt RK2 ~ 1,4 m od pätky)

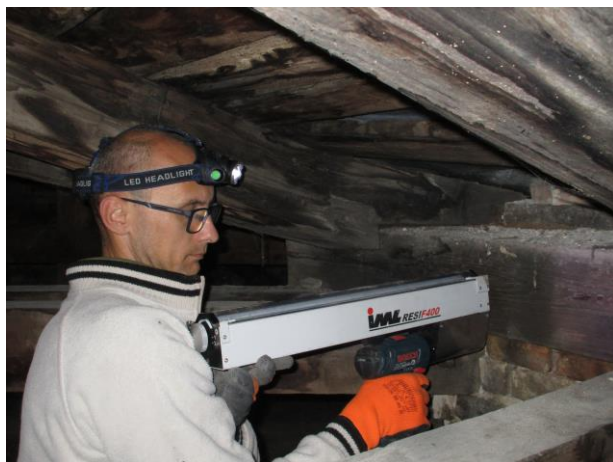
Foto 63 Zóna A/2.úsek/L: Pomúrnicka vrchná /2c-3/ RK3

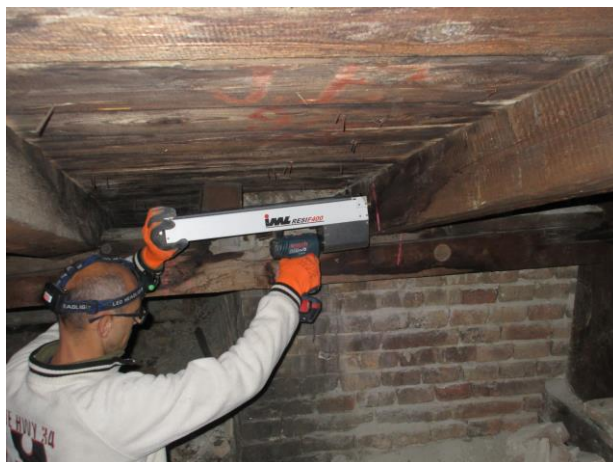
Foto 64 Zóna B/5.úsek/P: Krokva (a) RK4 0,4 m od pätky

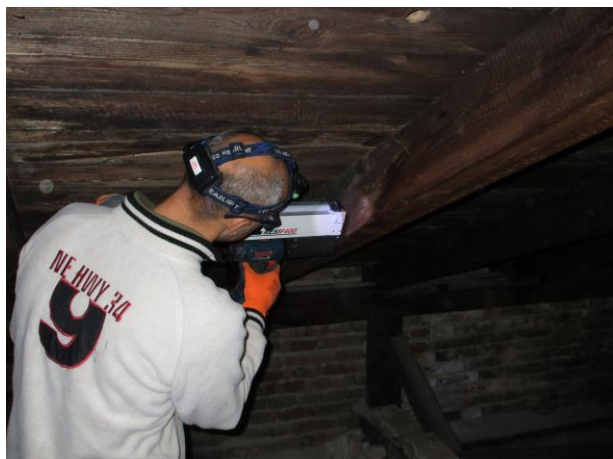
Foto 65 Zóna B/5.úsek/P: Krokva (a) RK5 1,4 m od pätky

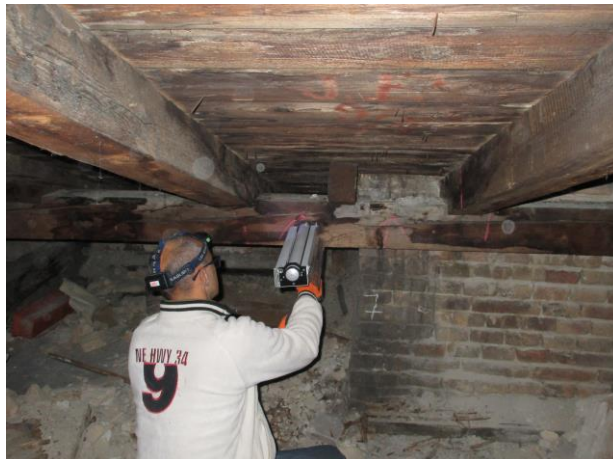
Foto 66 Zóna B/5.úsek/P: Pomúrnicka vrchná /5a-5b/ RK6

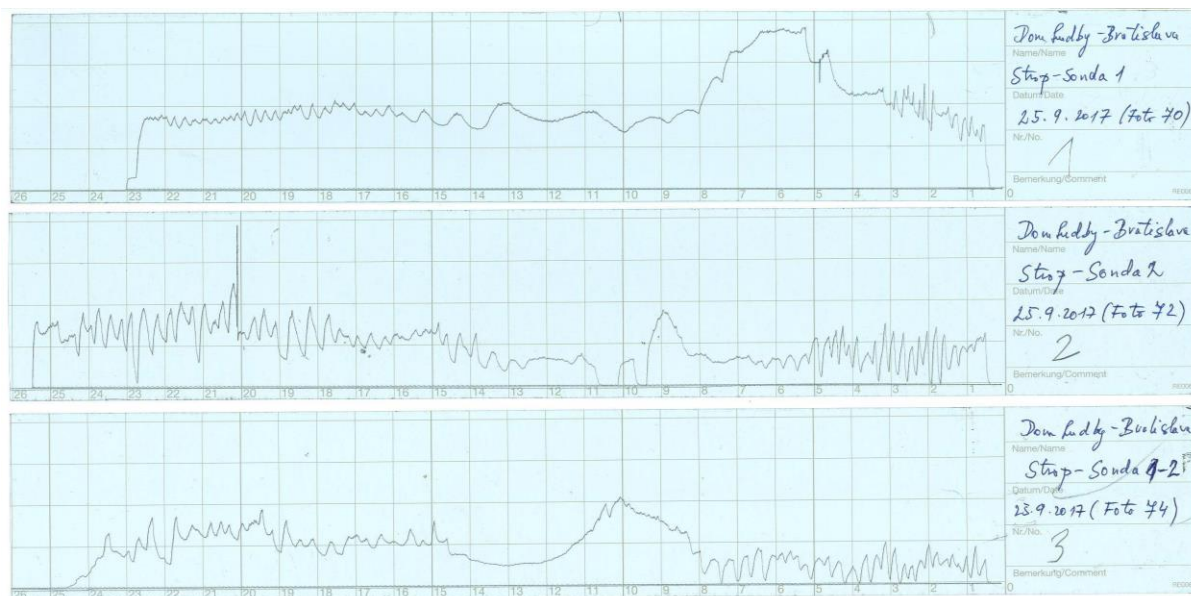
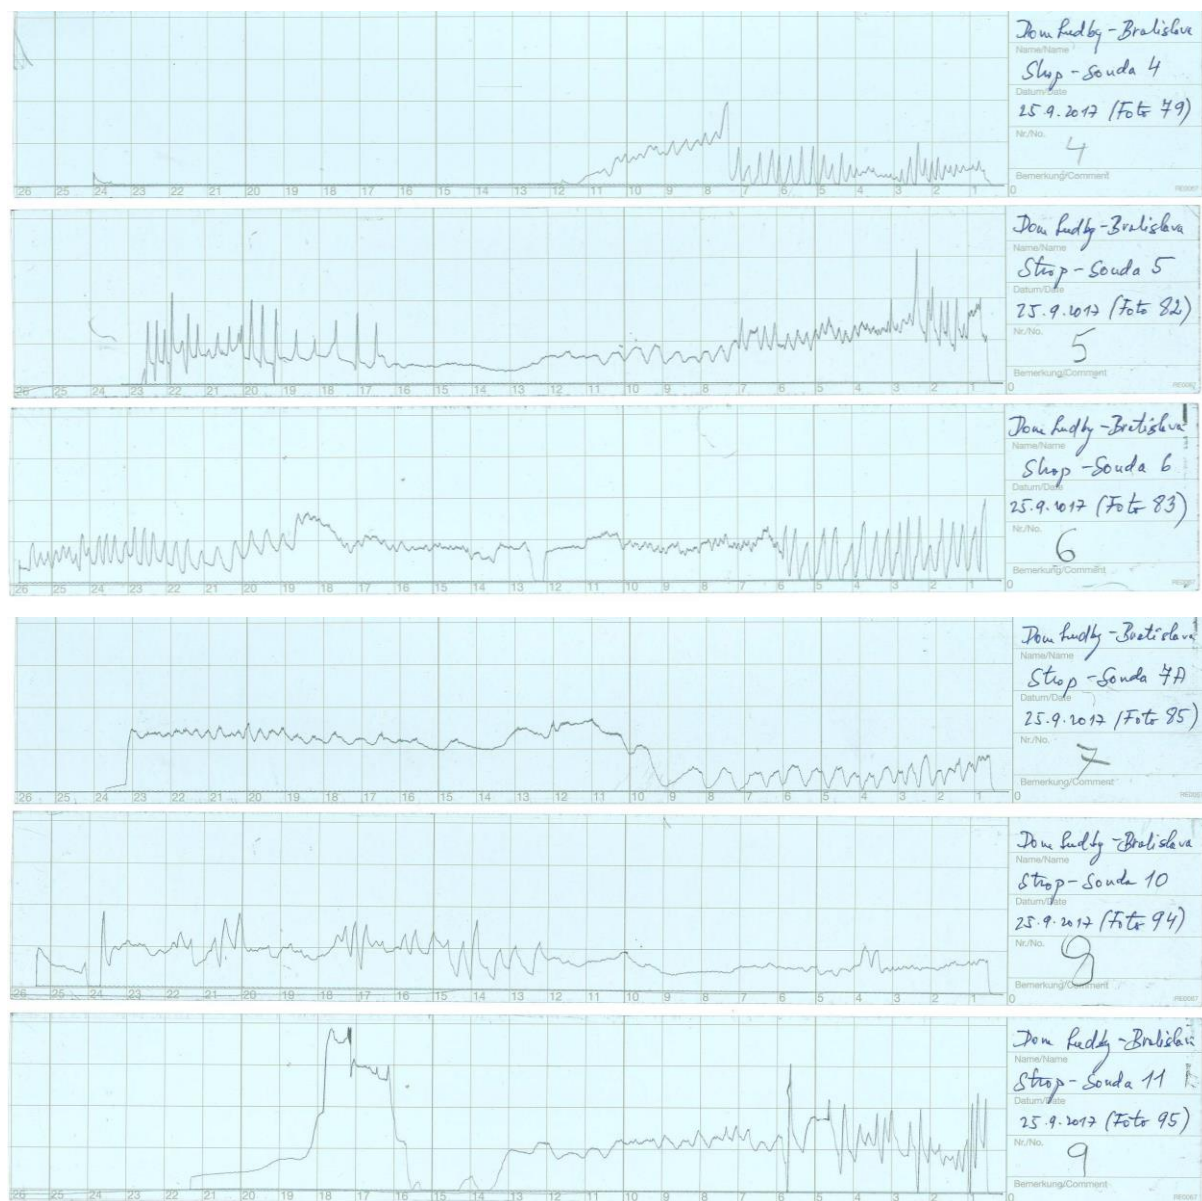
Graf 2 Prieskum vytypovaných stropných trámov v sondách do podkrovných stropov Dome hudby prístrojom Resistograph

Závažné hnilobné poškodenia vo vytypovaných stropných trámoch sa identifikovali vrtmi R3, R4 a R7 (foto 74 79 a 85), resp. miernejšie vo vnútri trámu vrtom R5 (foto 82). Tento výsledok je v zhode so zmyslovým (vizuálnym a poklepovým) prieskumom trámov, ktorého výsledky sú uvedené v tabuľke 2 a na fotografiách v bode II./B3.

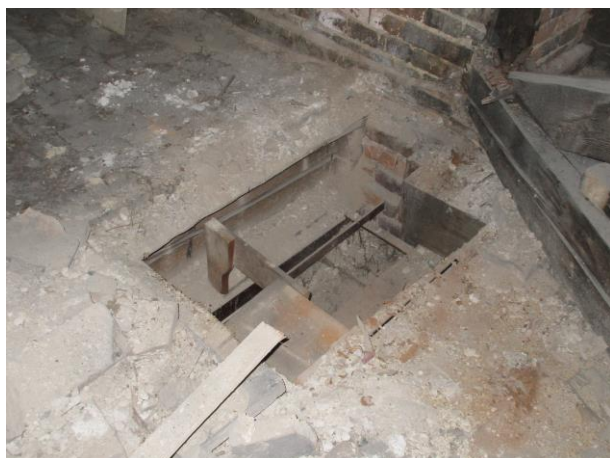
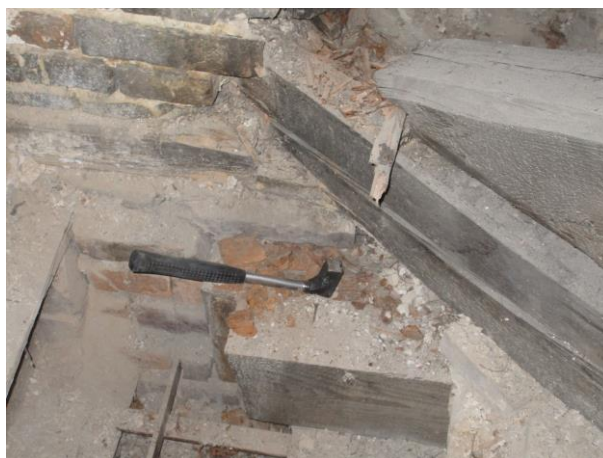
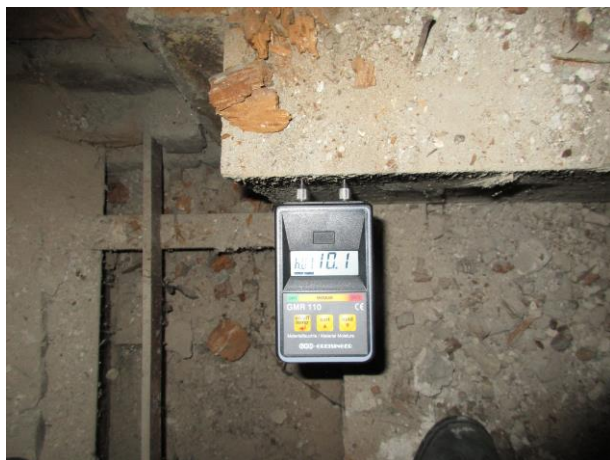
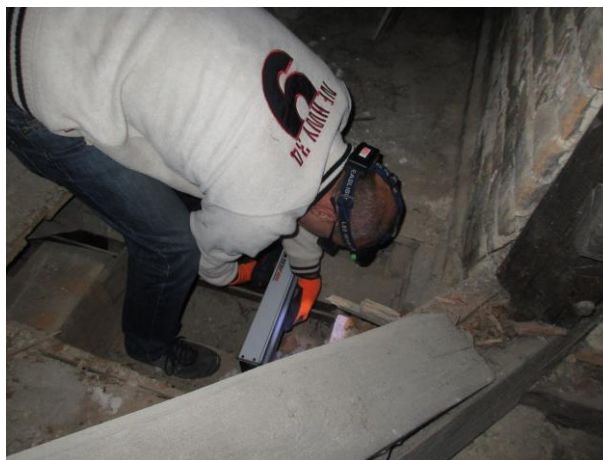
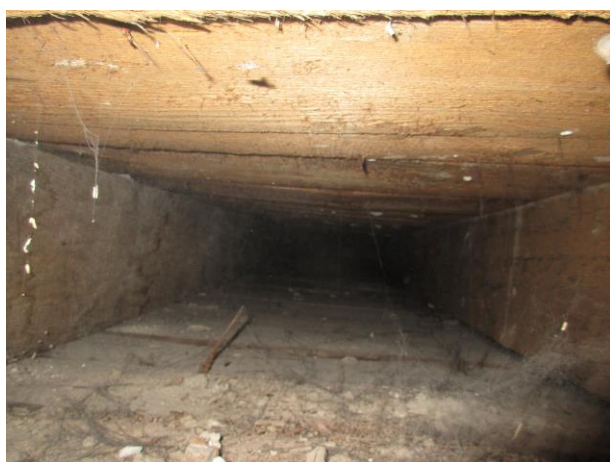
SONDA 1:

Foto 67-69 Stropný trám v úžľabí pri múre je lokálne silne hnilý (H 3), avšak už bez aktívnej hniloby ($w = 10,1\%$).

Foto 70 Stropný trám kolmý k stropnému trámu v úžľabí je zdravý, na čo poukázal aj vrt Resistographom (R1).

Foto 71 Stropné trámy umiestnené ďalej od sondy (resp. aj múru) sú navonok zdravé.

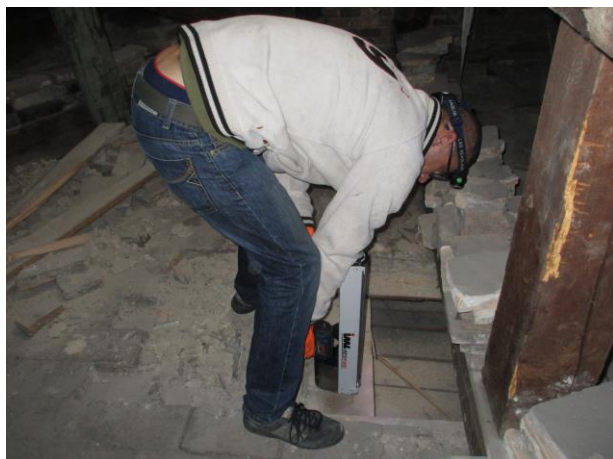
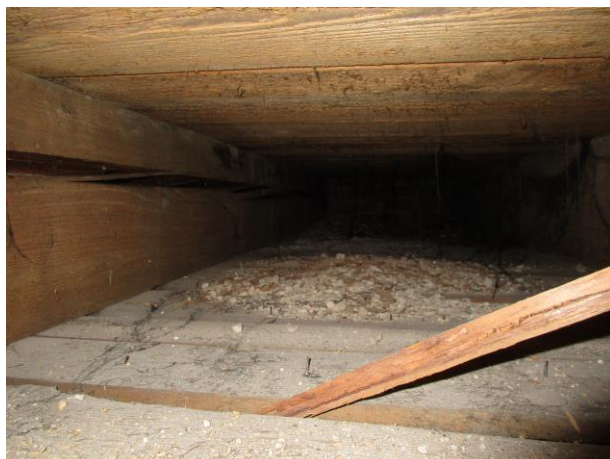
SONDA 2:

V stropných trámoch v sondách sa nezistili závažnejšie abiotické defekty, až na väčšie trhliny u niektorých z nich (foto 73, 77, 81, 89, 93).

Foto 72 a 73 Stropné trámy sú bez znakov výraznejšieho biopoškodenia. Jeden z nich má ale v strede výšky väčšiu trhlinu, na čo poukázal aj vrt Resistografom (R2).

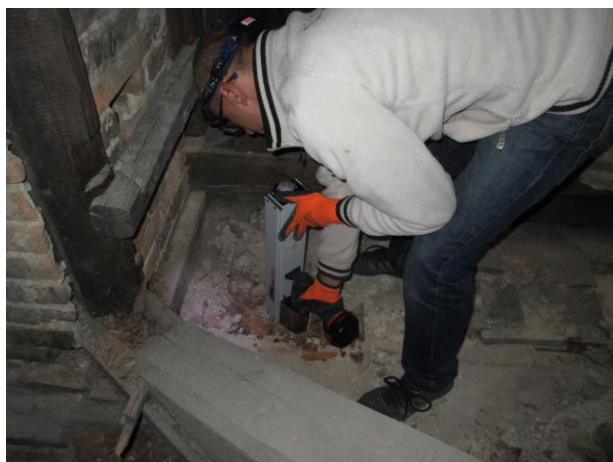
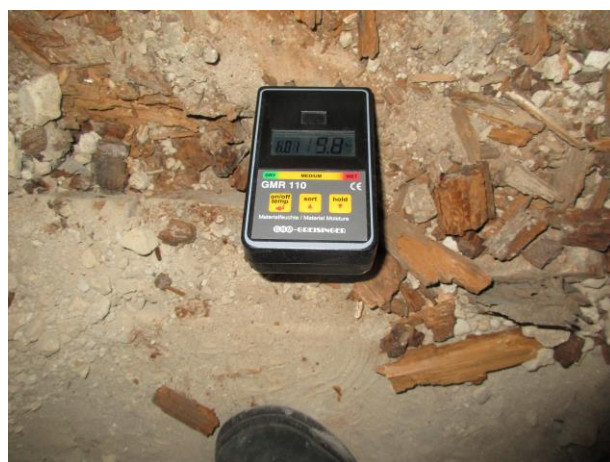
TRÁM - medzi 1. a 2. sondou:

Foto 74 a 75 Stropný trám pri múre (A zóna - 3. úsek - pod L stranou krovu) je pri múre v päťke hnilý do hĺbky cca 8 cm, na čo poukázal aj vrt Resistographom (R3).

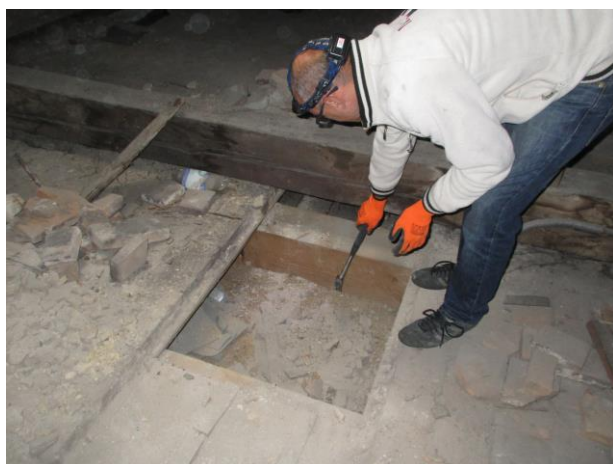
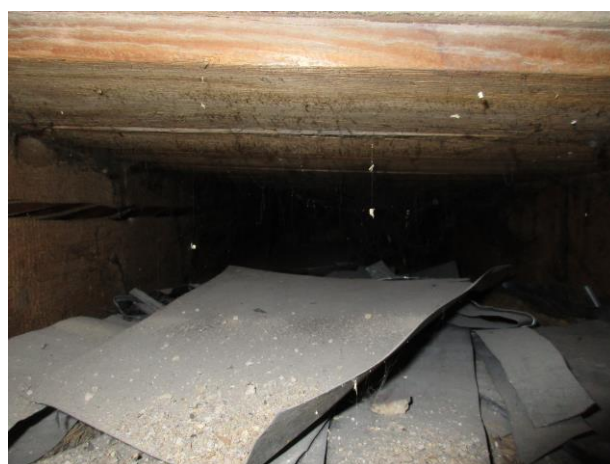
SONDA 3:

Foto 76 a 77 Stropné trámy bez znakov výraznejšieho biopoškodenia, no lokálne sú v nich väčšie trhliny.

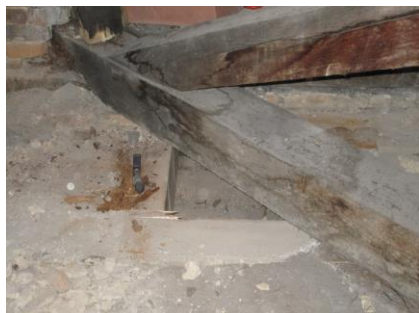
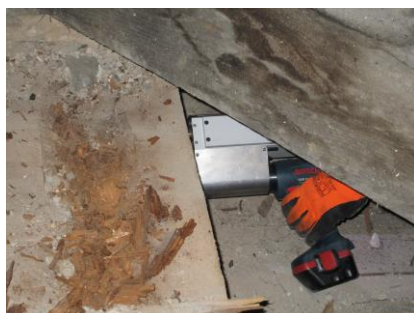
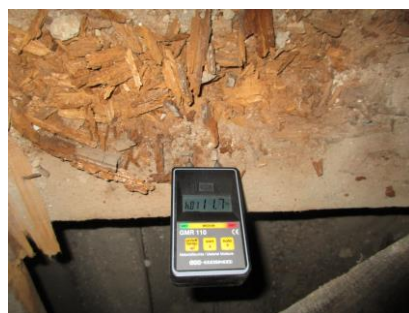
SONDA 4:

Foto 78-80 Stropný trám v úžľabí je totálne hnilý v šírke od 11 cm po cca 25 cm v smere vrtu Resistographom (R4). Hniloba však nie je aktívna ($w = 11,7\%$).

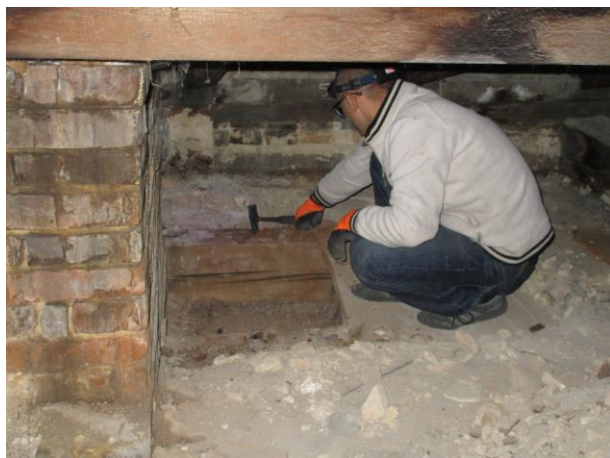
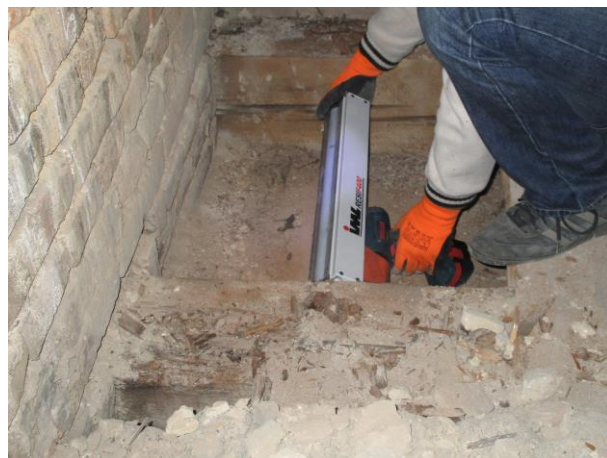
SONDA 5:

Foto 81 a 82 Stropný trám pri múre (~1m) a tiež druhý trám bližší k miestu fotenia (~0,5m) sú obidva biopoškodené hlavne zvrchu (H, F, Č 2-3 až 3). V strede výšky je ale ich hnilobné poškodenie len mierne – vid' vrt Resistographom do druhého trámu vykonaný cca v strede výšky (R5).

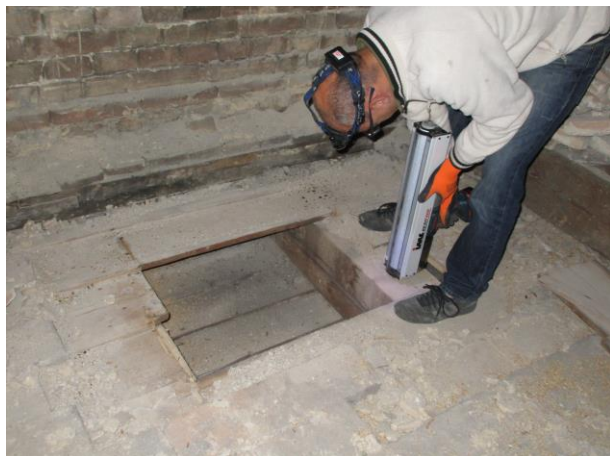
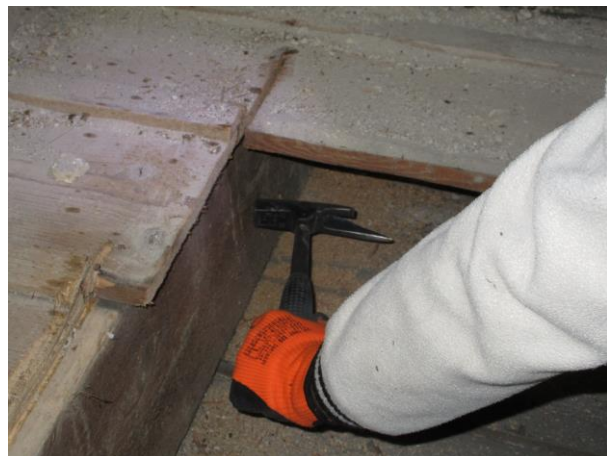
SONDA 6:

Foto 83 a 84 Stropné trámy bez znakov výraznejšieho biopoškodenia, na čo poukázal aj vrt Resistographom (R6).

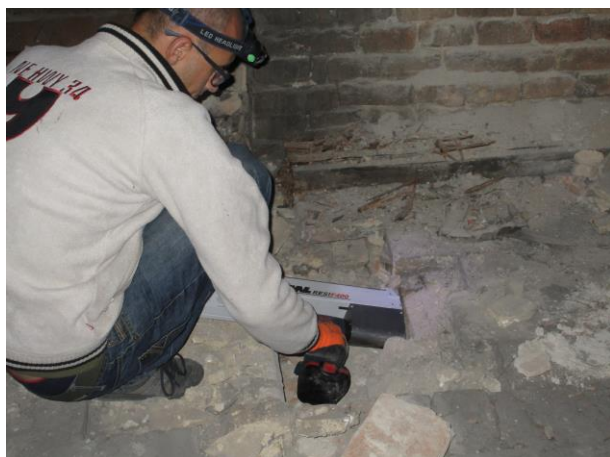
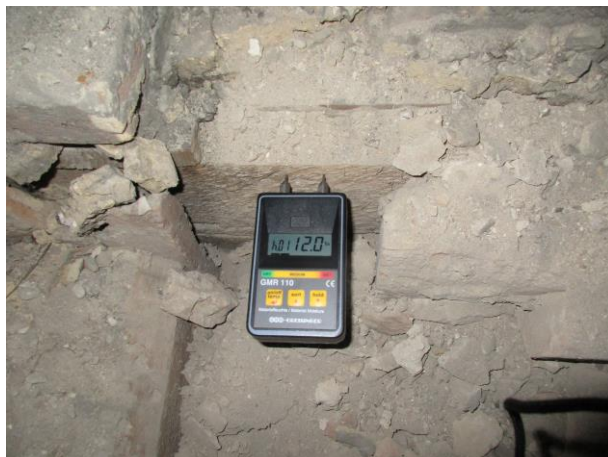
SONDA 7A:

Foto 85 a 86 Stropný trám blízko sondy č. 7 je stredne hnilý (H 2 až 2-3), na čo poukázal aj vrt Resistographom (R7), keď jeho odpor voči vrtáku bol zjavne menší medzi 0-9 cm v smere vrtu po šírke trámu. Trám je vzduchosuchý, t.j. v hygroskopickej rovnováhe s klímou objektu ($w = 12\%$).

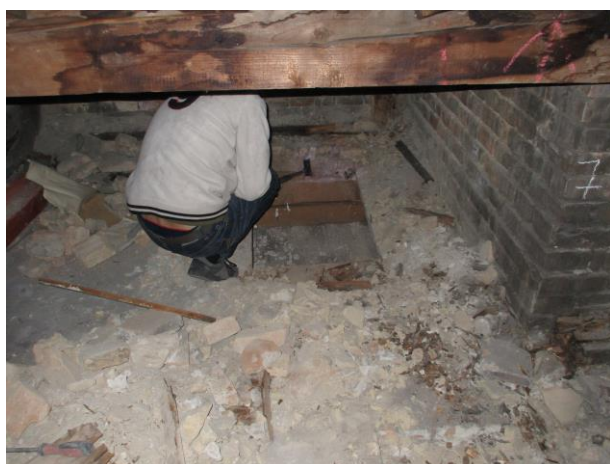
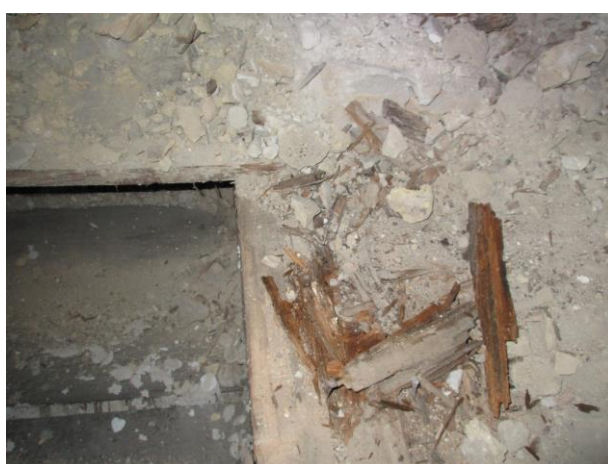
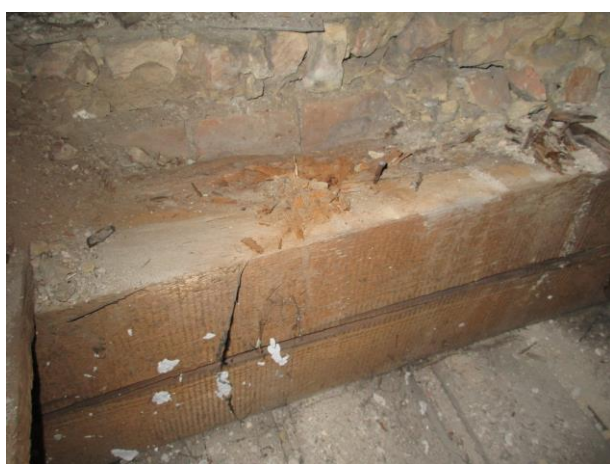
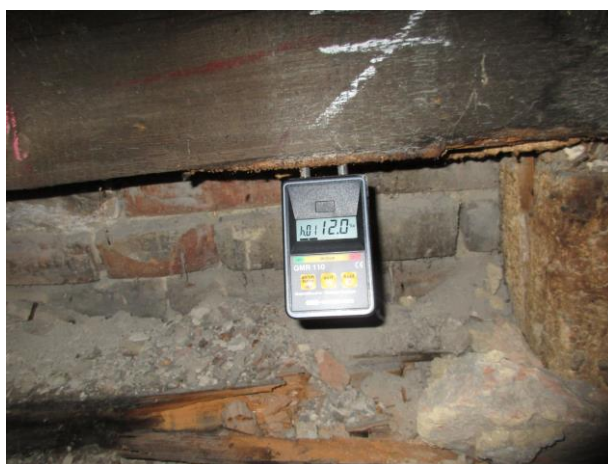
SONDA 7:

Foto 87 až 90 Obidva stropné trámy sú až silne hnilé (H 2-3 až 3). Trám pri múre je celý hnilý až k sonde č. 8, zatiaľ čo s ním rovnobežný trám je hnilý v dĺžke cca 2 m. Trámy sú vzduchosuché ($w = 12\%$).

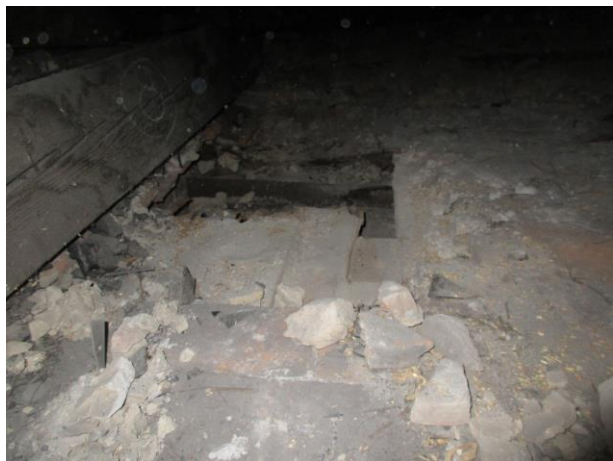
SONDA 8:

Foto 91 Stropný trám pri múre je totálne hnilý (H 3-4 až 4), t.j. odporúčam ho celý vymeniť za nový.

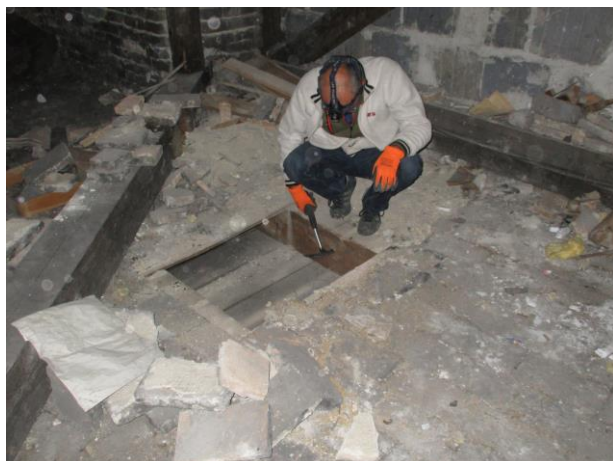
SONDA 9:

Foto 92 a 93 Stropné trámy bez znakov výraznejšieho biopoškodenia.

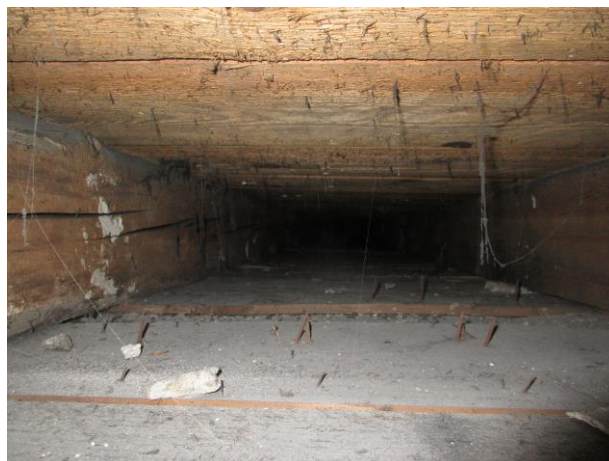
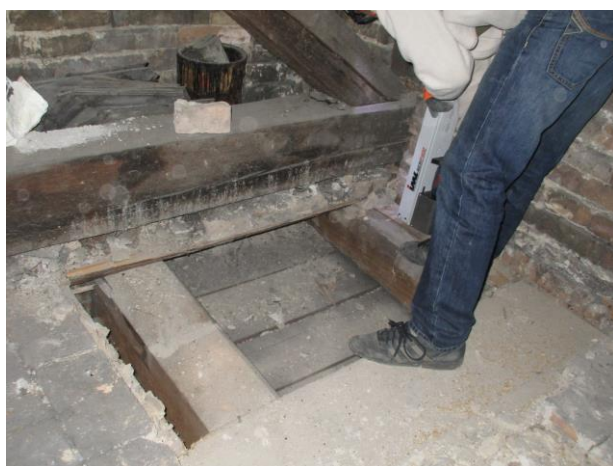
SONDA 10:

Foto 94 Stropné trámy bez znakov biopoškodenia. Svedčí o tom aj vrt Resistographom (R8).

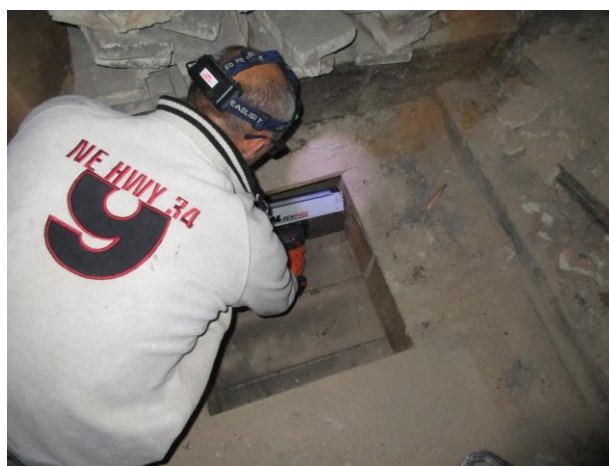
SONDA 11:

Foto 95 Stropné trámy sú v blízkosti biopoškodených prvkov krovu, no samotné nevykazujú zjavnejšie biologické poškodenie. Poukázal na to aj záznam z Resistographu (R9) – iba trhlina medzi 13-15cm ?

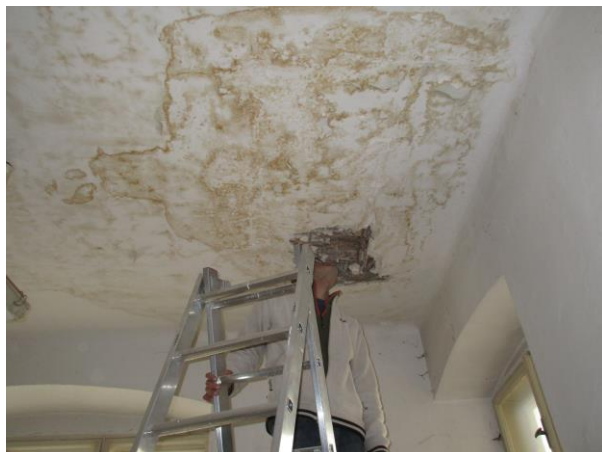
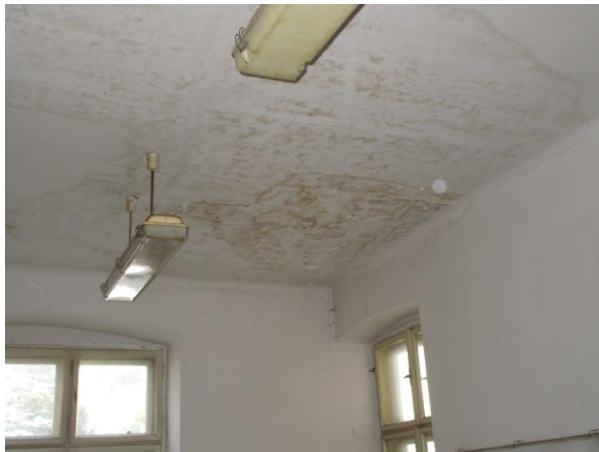
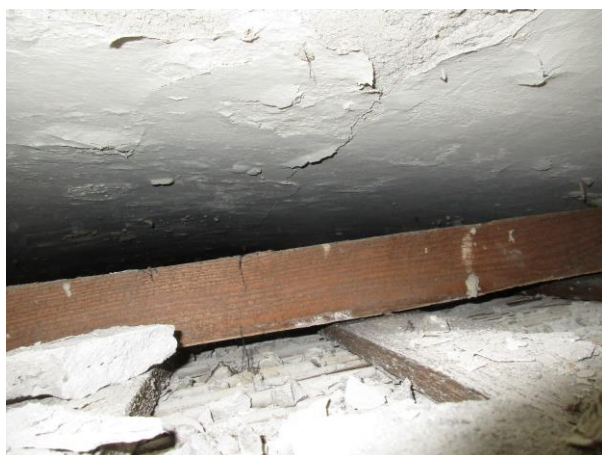
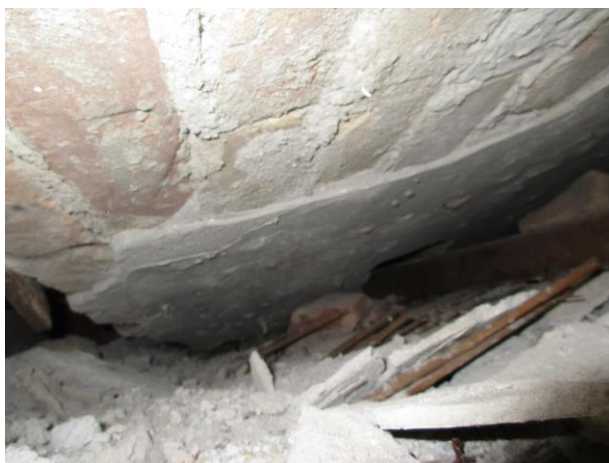
SONDA 12:

Foto 96 až 99 Strop nad miestnosťou 1. NP je zatečený. Po vykonaní sondy sa zistilo, že sa jedná o tzv. falošný strop, nad ktorým je nosný nedrevený strop.
