## **DENDROLOGICKÝ POSUDOK NA KROV A VYTYPOVANÉ STROPY V NKP DOM HUDBY, PANENSKÁ 11, BRATISLAVA**

**Objednávateľ:** Ing. arch. Matúš Ivanič, autorizovaný architekt SKA  
Povraznícka 13  
811 07 Bratislava  
Bankové spojenie: Tatra banka, Račianska 62/B, 831 02 Bratislava  
DIČ DPH: SK 1037018444  
IČO: 37492799  
Kontakt: tel.: 02-52491221; mobil: 0903-411221; e-mail: ivanicmatus@gmail.com;  
ivanic@gdatelier.sk

**Zhotoviteľ:** Univerzitná vedeckotechnická spoločnosť - PROJEKT  
Technická univerzita vo Zvolene  
T. G. Masaryka 24  
960 53 Zvolen  
*Autor posudku:* prof. Ing. Ladislav Reinprecht, CSc.  
- odborník v oblasti poškodení a ochrany dreva na  
Drevárskej fakulte TU vo Zvolene  
(e-mail: reinprecht@tuzvo.sk; tel.: 045-5206383; mobil: 0915-829401)  
Bankové spojenie: SLSP a.s., Zvolen  
Číslo účtu: 400558054/0900; VS – 201/12  
IČO: 35986425  
DIČ: SK2021444634  
Nie sme platcami DPH!

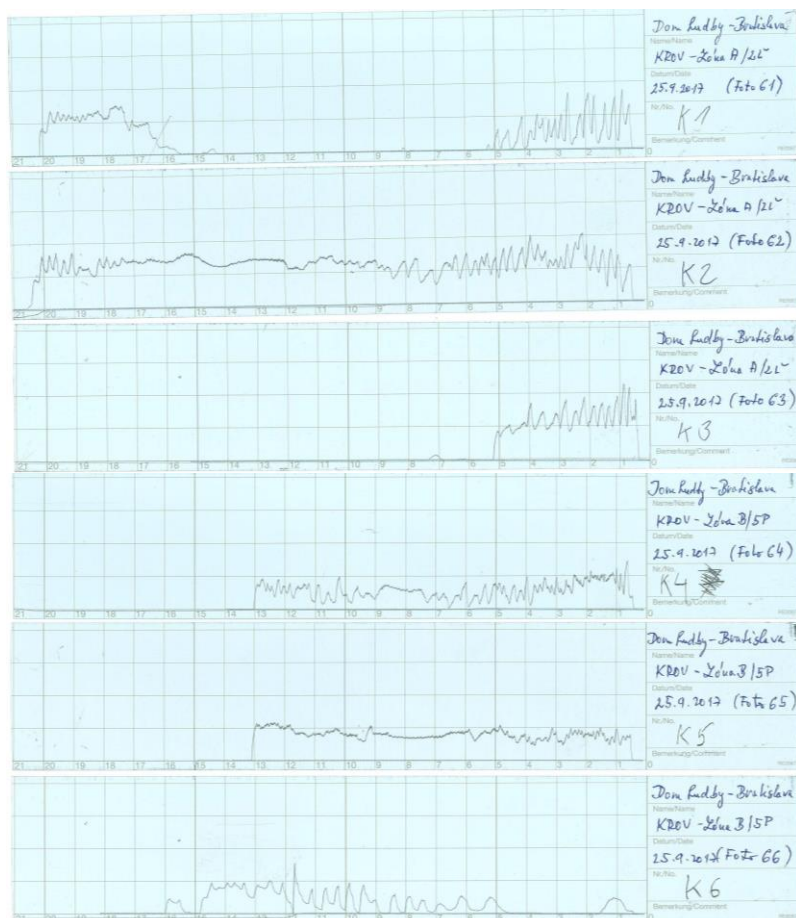
**Graf 1** Prieskum vytypovaných prvkov krovu v Dome hudby prístrojom Resistograph

Závažné hnilobné poškodenia vo vytypovaných drevených prvkoch krovu sa identifikovali vrtmi RK1, RK3 a RK6 (foto 61, 63 a 66), resp. miernejšie vrtom RK4 (foto 64). Tento výsledok potvrdil vizuálne prieskumy uvedených prvkov – t.j. viď tabuľky 1A, 1B a foto 11, 12 a 29.

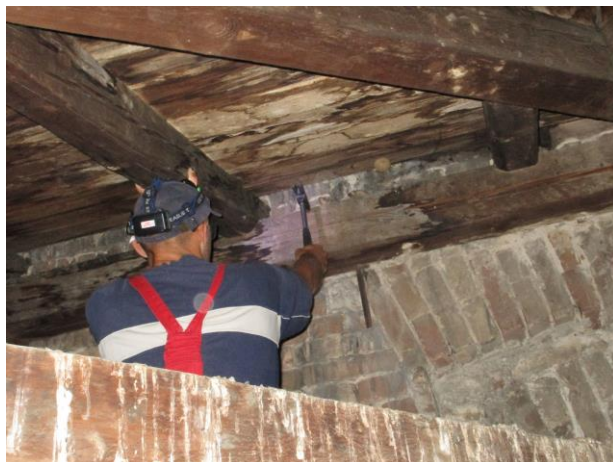
**Foto 4** Zóna A/1.úsek/P: Zasolená väznica vrcholová i latovanie. Latovanie – H (2-3)

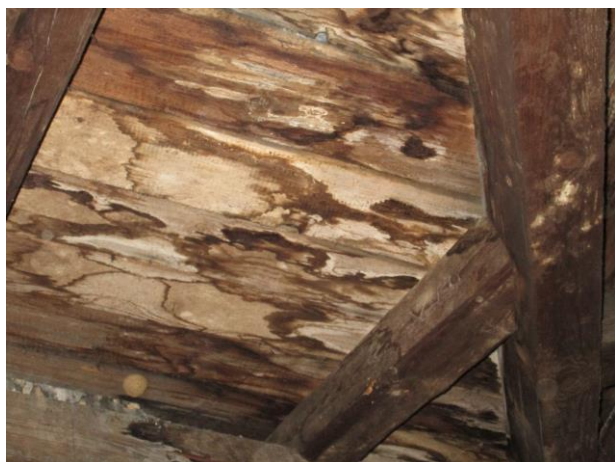
**Foto 5** Zóna A/1.úsek/P: Detail na latovanie /1-1b/.

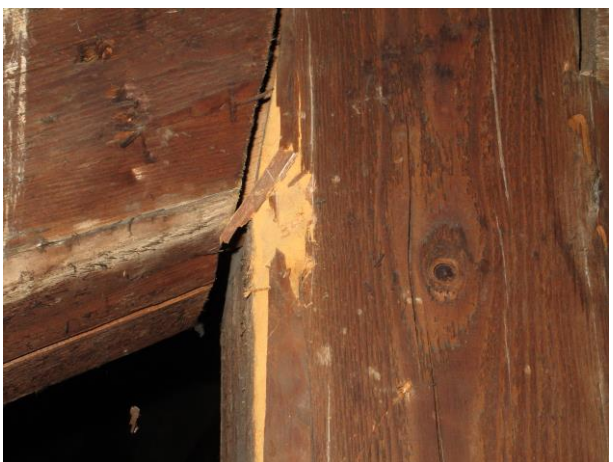
**Foto 6** Zóna A/2.úsek/S: Stĺp – F (1-2)

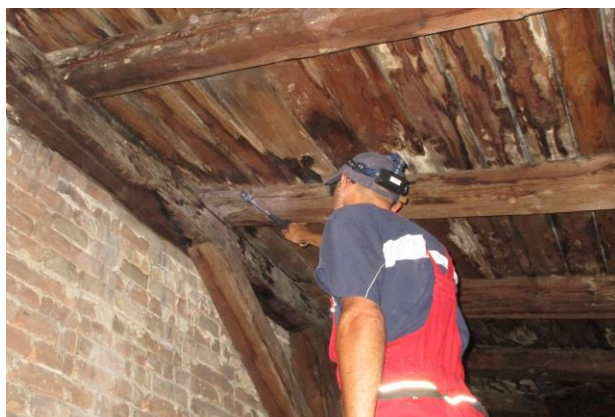
**Foto 7** Zóna A/2.úsek/P: Krokva (a) – F (1-2)

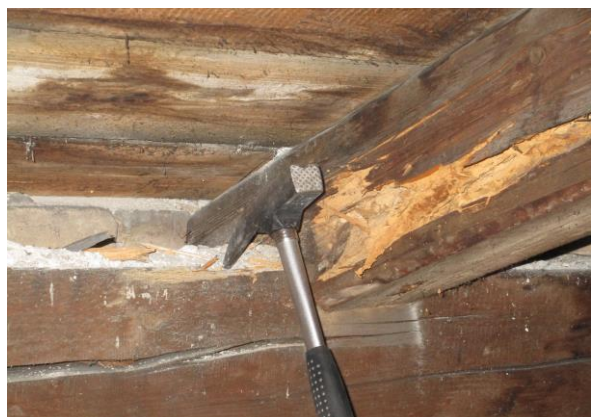
**Foto 8** Zóna A/2.úsek/L: Krokva (a) /pätka-1m/ – F (3)  
Pomúrnica vrchná /2-2a/ – F (2)

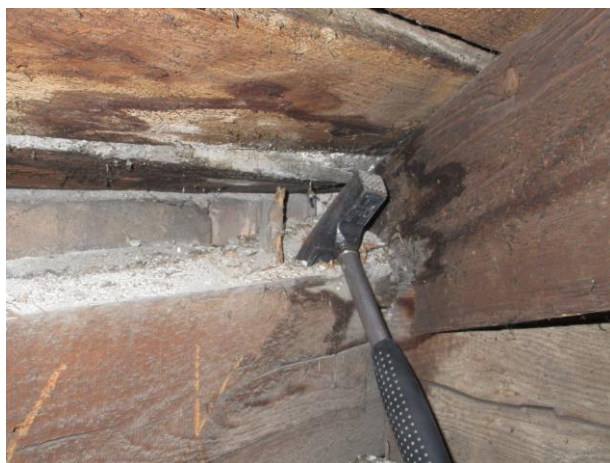
**Foto 9** Zóna A/2.úsek/L: Pomúrnicia vrchná /2b-2c/  
– H, F (2-3 až 3)  
Krokva nárožná /päťka/ – H (1-2)

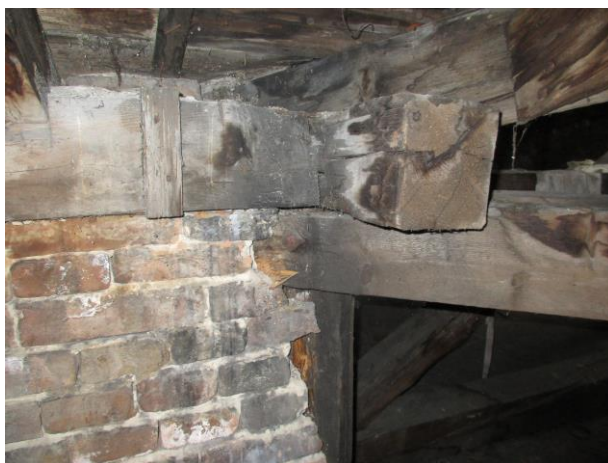
**Foto 10** Zóna A/2.úsek/L: Pomúrnicia vrchná /1 2c/  
/0,5m pri úžľabí/ – H, F, Č (2-3)  
Stĺp v úžľabí – H, F, Č (3-4)  
Krokva úžľabová /päťka-1m/ – H, F, Č (3 až 3-4)  
Klieštiny úžľabové /päťky-0,5m/ – H, F, Č (2 až 3)

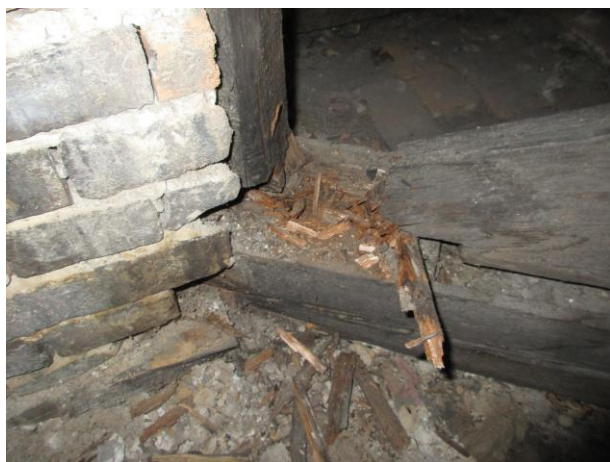
**Foto 11** Zóna A/2.úsek/L: Trám úžľabový/päťka-1m/  
– H, F, Č (3-4)  
Stĺp v úžľabí – H, F, Č (3-4)  
Pomúrnicia spodná /1 2c/ – /1m pri úžľabí/ – H, F, Č (3)  
Vzpera úžľabová /päťka/ – H (2)

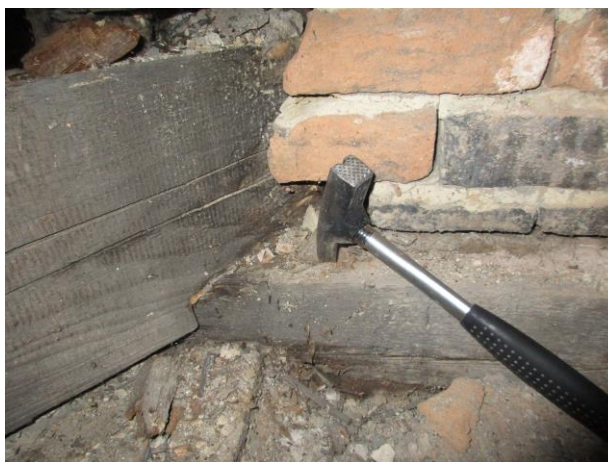
**Foto 12** Zóna A/2.úsek/L: Pomúrnicia spodná /2c-3/  
– H, Č (3)  
Trám úžľabový/päťka-1m/  
– H, F, Č (3-4)

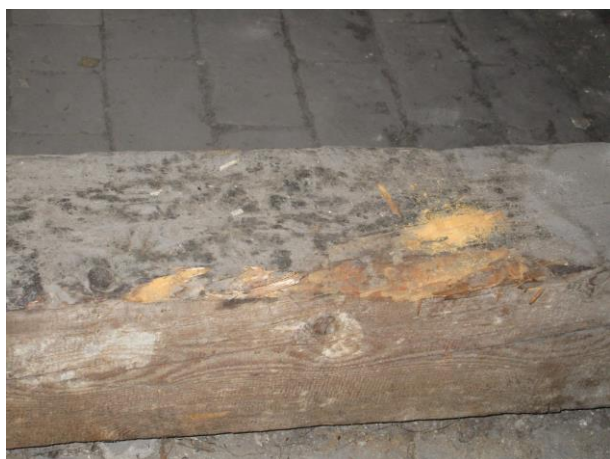
**Foto 13** Zóna A/3.úsek/P: Väzný trám – F (1-2 až 2)

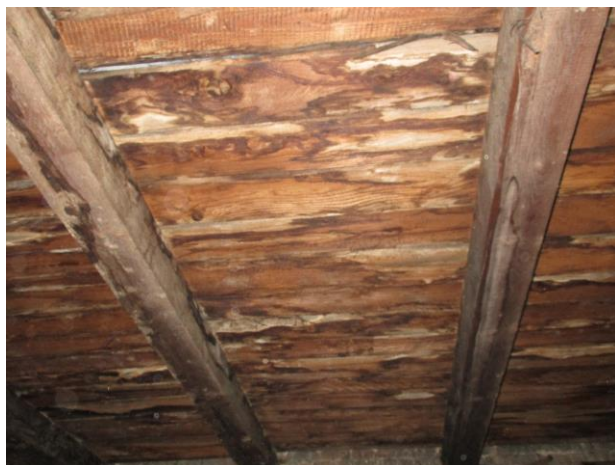
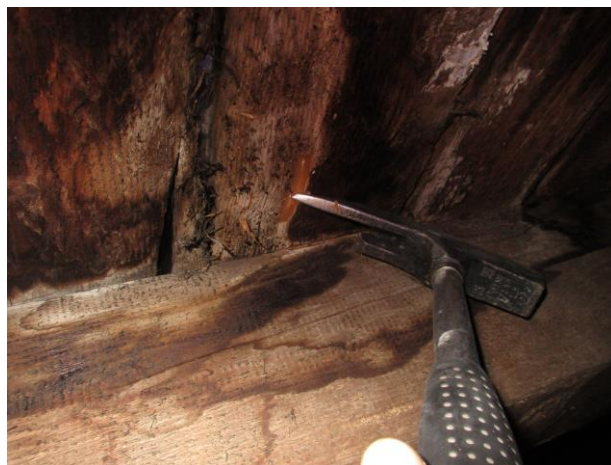
**Foto 15 a 16** Zóna A/3.úsek/P: Latovanie /3b-3c/ - zasolené, avšak v týchto miestach bez výraznejšej hniloby.

*PS: K zasoleniu došlo zrejme počas kondenzácie vodných pár alebo počas presakovania zrážkovej vody – za účasti minerálnych látok.*

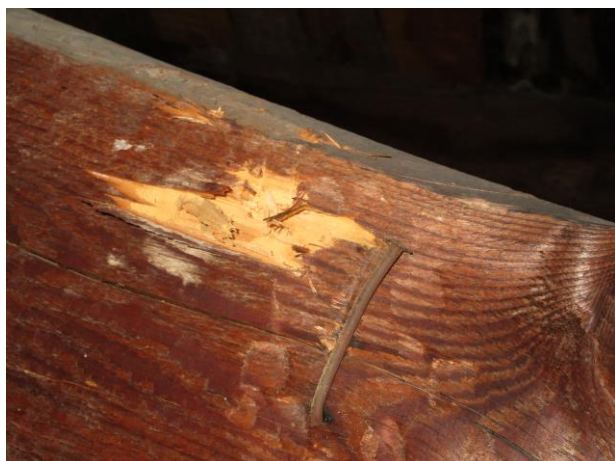
**Foto 17** Zóna A/5.úsek/L: Vzpera – F (1-2)

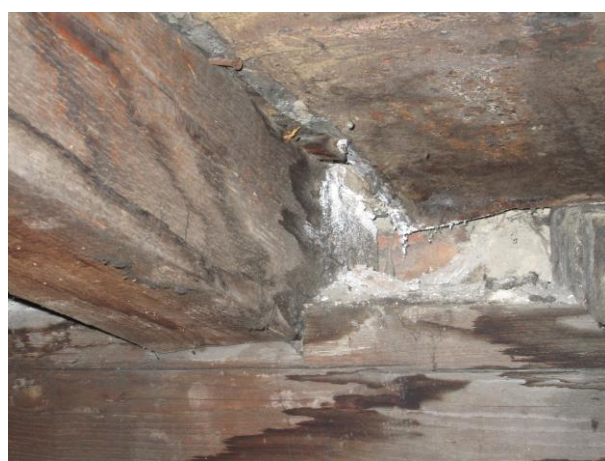
**Foto 18** Zóna A/5.úsek/L: Krokva /päťka-0,2m/ – H (2-3)

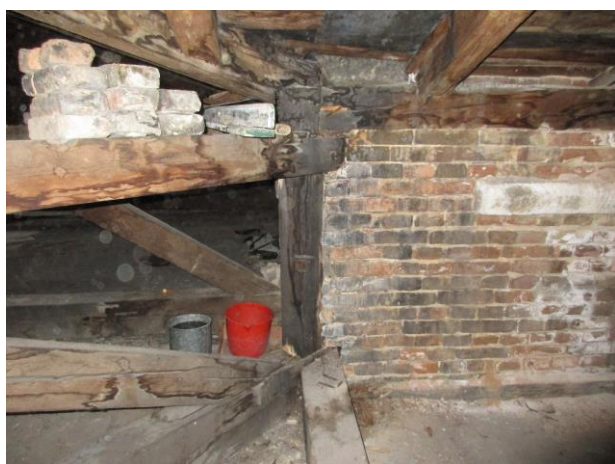
**Foto 19** Zóna A/5.úsek/L: Trám úžľabový /päťka-1m/ – H (3-4)

Krokva úžľabová /päťka/ – H, Č (2-3)

Klieština úžľabová /päťka-0,5m/ – H (2-3)

Stĺp v úžľabí – H (3-4)

Pomúrnicka spodná /⊥ 5a/ - /0,8m pri úžľabí/ – H, Č (3-4)

Pomúrnicka vrchná /⊥ 5a/ - /0,6m pri úžľabí/ – H, Č (3-4)

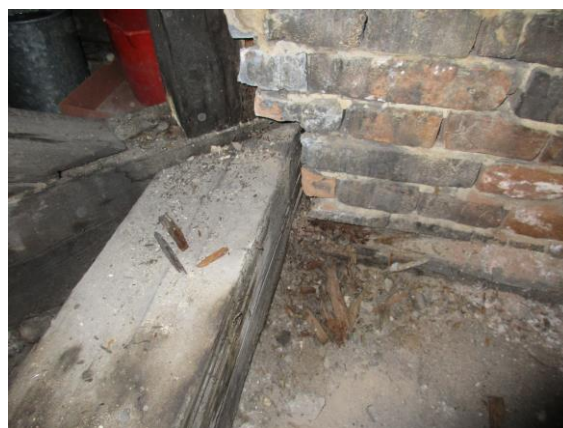
**Foto 20** Zóna A/5.úsek/L: Trám spojový /päťka-1m/ – H (3)

Pomúrnicka spodná /⊥ 5a/ - /0,8m pri úžľabí/ – H, Č (3-4)

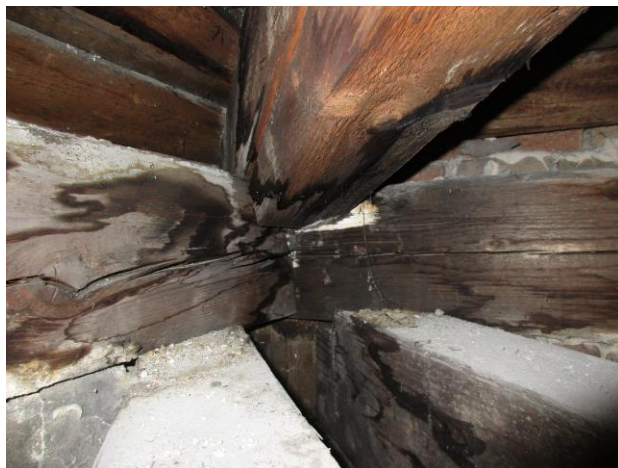
**Foto 21** Zóna A/5.úsek/L: Krokva nárožná /päťka-0,3m/ – H (2)

Klieštiny nárožné /päťka-0,2m/ – H (1-2)

Pomúrnic vrchná / $\perp$  5a/ - /0,6m pri nároží/ – H, Č (2-3)

Pomúrnic vrchná /5a-5b/ – H (2-3 až 3)

Stĺp v nároží – H (3) (PS: Viď jeho časť medzi klieštinami)

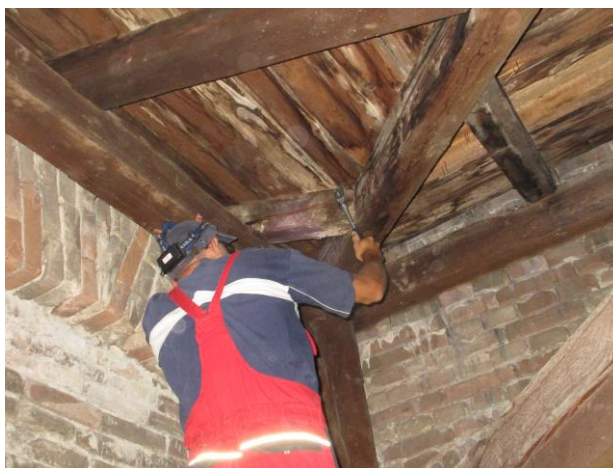
**Foto 22** Zóna A/6.úsek/P: Krokva kolmá (a) - zasolenie

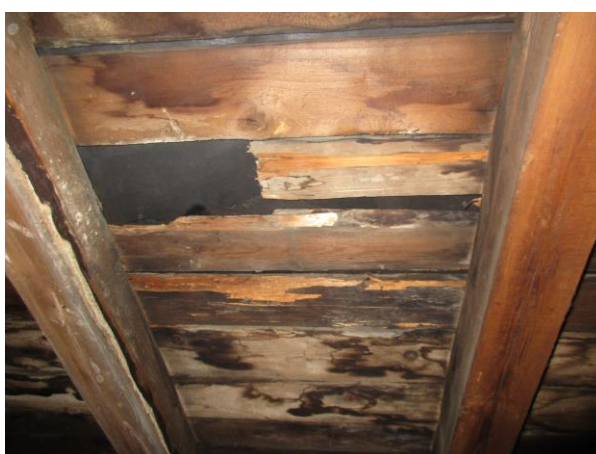
**Foto 24** Zóna B/1.úsek/L: Latovanie /1c-2/ - H, F (3) - zasolenie

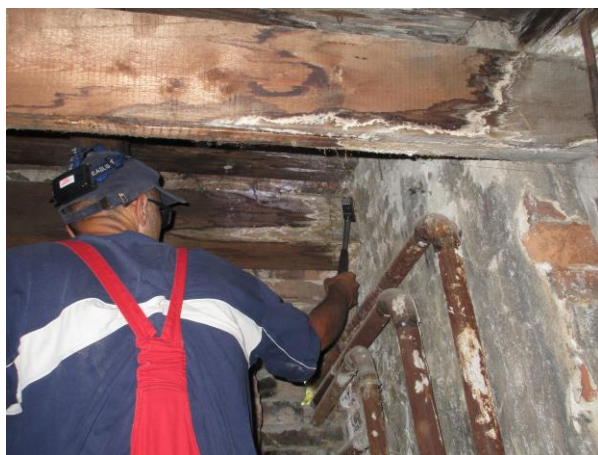
**Foto 25 a 26** Zóna B/1.úsek/L: Väznica vrcholová i krokvy – zasolenie (biela soľ na povrchu dreva)

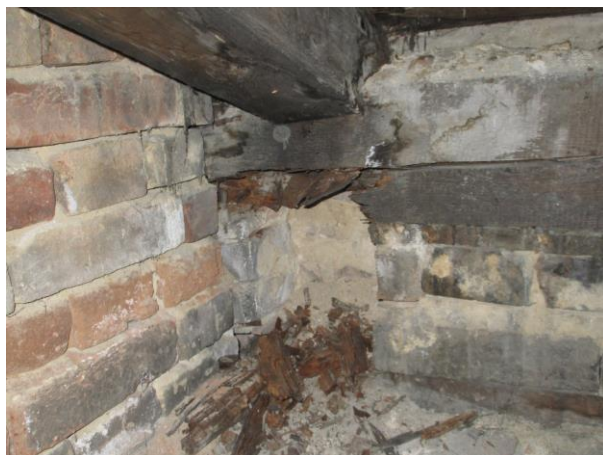
**Foto 27** Zóna B/2.úsek/P: Krokva (b) /päťka-1,5m/ - H (3 až 3-4)

Pomúrnica spodná /2-2b/ - H (3-4)

Pomúrnica vrchná /2-2b/ - H (3-4)

Pomúrnica spodná /⊥ 2b/ - H (3-4 až 4)

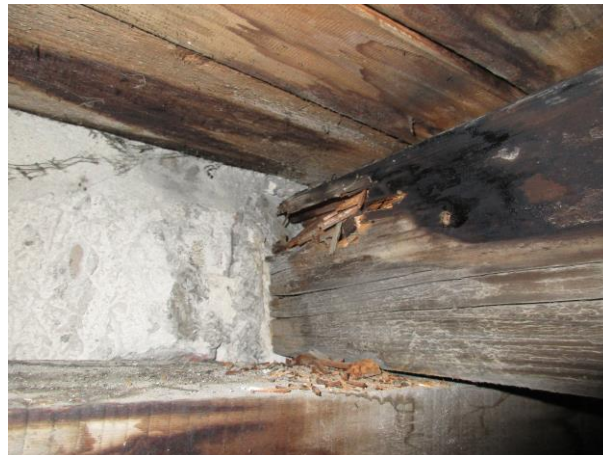
**Foto 28** Zóna B/2.úsek/L: Krokva (b) /päťka-0,5m/ - H (3)

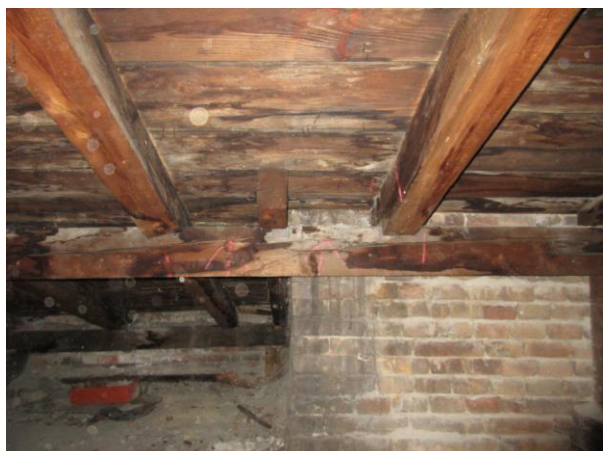
**Foto 29** Zóna B/5.úsek/P: Krokva (a) /päťka/ - H (2-3)

Krokva pomocná (ab) - H (3-4 až 4)

Pomúrnica vrchná = väznica - H, F (3)

(PS: Vzadu aj 5ab - 6, vid' na Foto 30)

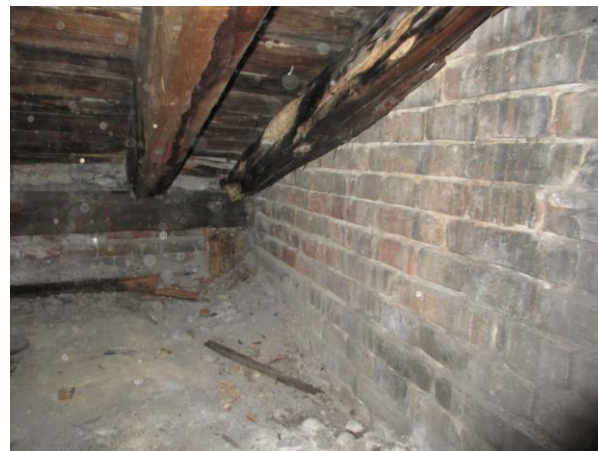
**Foto 30** Zóna B/5.úsek/P: Krokva (ab) - H (3-4 až 4)

Krokva (b) /päťka-1,5m/ - H (3)

Stĺp /v múre ab/ - H (3-4)

Pomúrnica spodná /⊥ 5ab/ - H (3-4)

Pomúrnica spodná /5ab-6/ - H, Č (3-4 až 4)

Pomúrnica vrchná /5ab-6/ - H, Č (3-4 až 4)

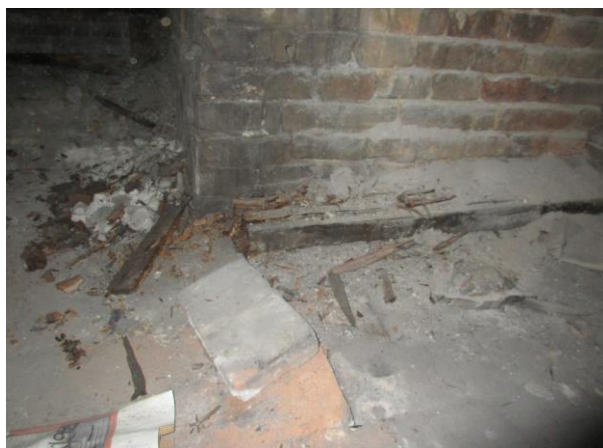
**Foto 31** Zóna B/5.úsek/P: Pomúrnice spodné - H (3-4)  
/5-5ab/ a /⊥ 5ab/

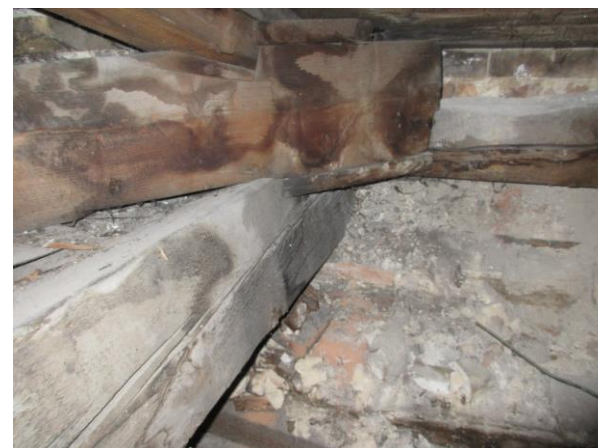
**Foto 32** Zóna B/7.úsek/P: Väzný trám /päťka-1,5m/- H (3)  
Pomúrnica vrchná /6c-7/ - H (3 až 3-4)

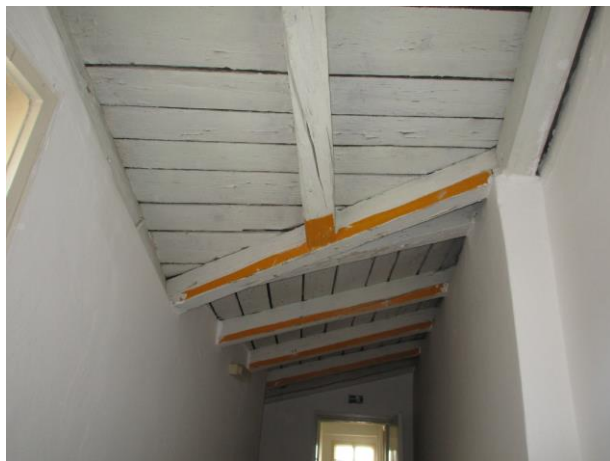
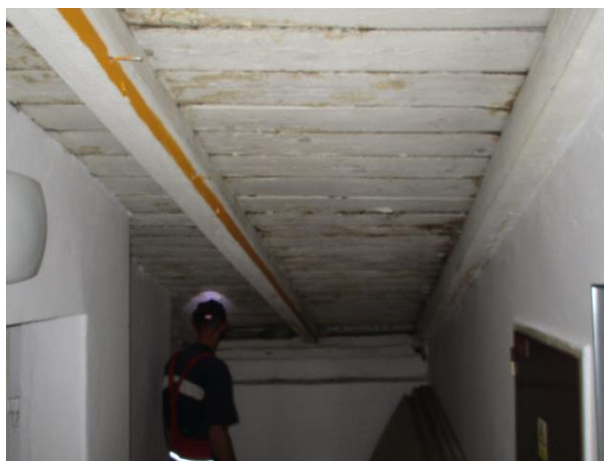
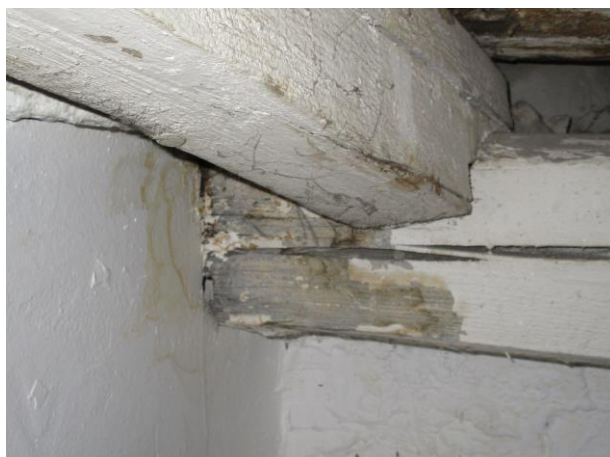
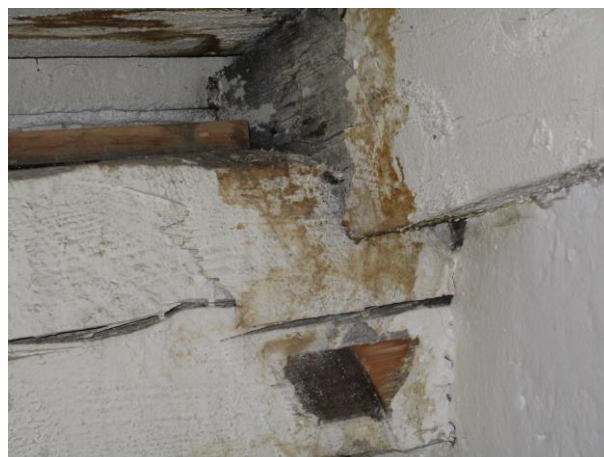
**Foto 33 až 36** Zóna B/Pri schodisku I. – kontakt s 1. úsekom: Prvky krovu ošetrené zrejme protipožiarným náterom bielej farby.

Prvky krovu lokálne zatečené kondenzovanou resp. aj zrážkovou vodou, avšak bez známk zjavnejších biologických poškodení.

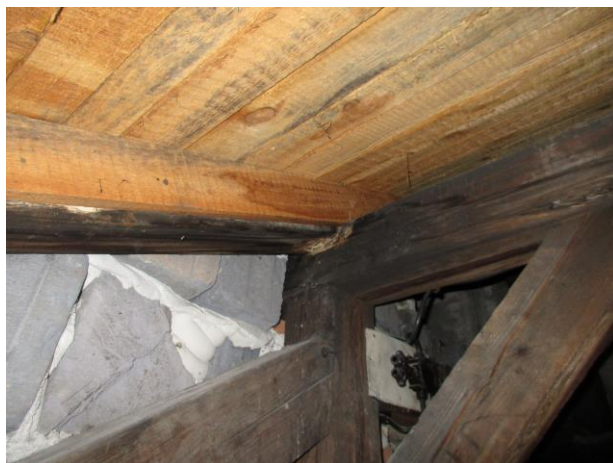
**Foto 39** Zóna C/1.úsek/P: Krokva /pri väznici/ – H (3-4)  
S: Väznica /pri krokve/ - H (3 až 3-4)

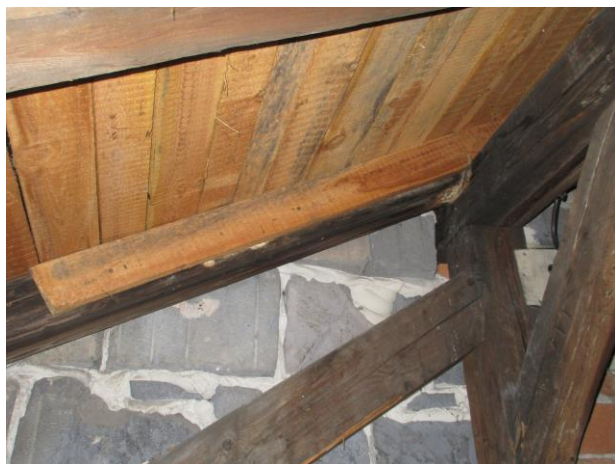
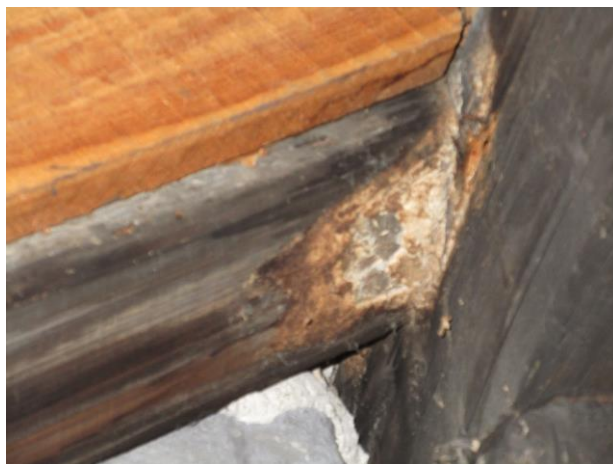
**Foto 40 a 41** Zóna C: Dopĺňujúce pohľady na hnilobné poškodenia krokvy a väznice uvedené na foto 39  
(PS: Na foto 41 vid' detail na vyschnuté staré plodnice huby *Antrodia vaillantii*)

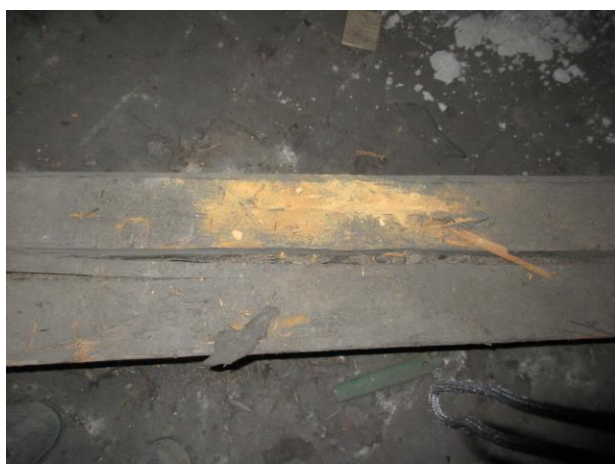
**Foto 42** Zóna C/2.úsek/P: Trám nárožný – F (1-2 až 2)

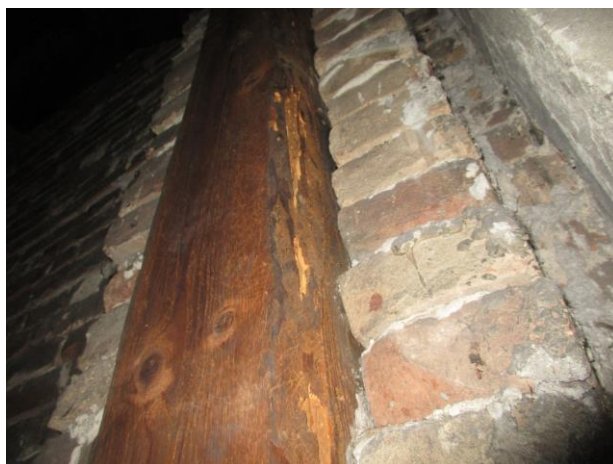
**Foto 43** Zóna C/2.úsek/L: Stĺp (a) – F (1-2)

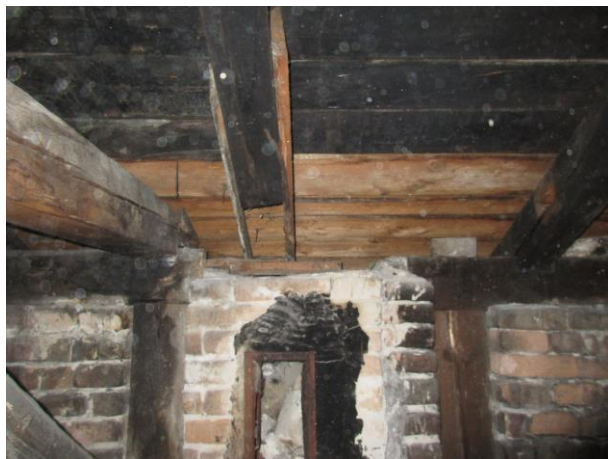
**Foto 44** Zóna C/4.úsek/S: Krokva kolmá – Hnilá časť vylomená a príložkovaná

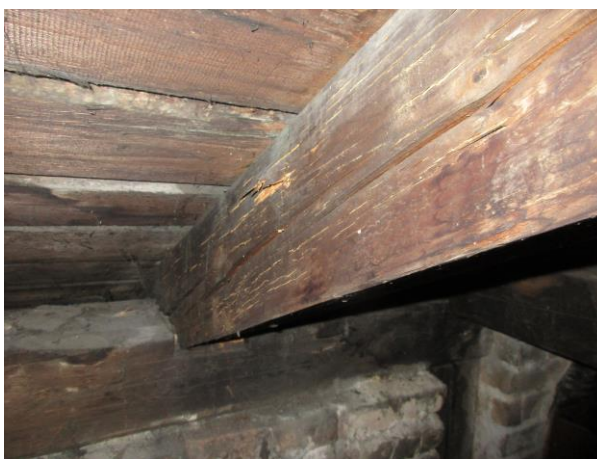
**Foto 45** Zóna C/4.úsek/L: Krokva kolmá (c) – H, F (2)

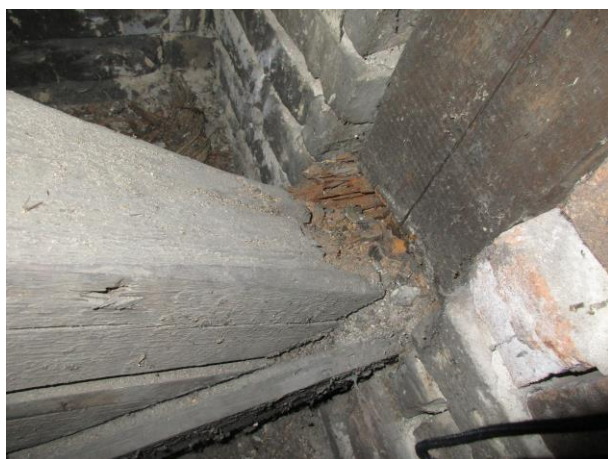
**Foto 46** Zóna C/4.úsek/L: Trám /päťka-0,7m/ – H, F, Č (3-4) Stĺp – H, F, Č (3) Vzpera kolmá /päťka-0,3m/ – H, Č (3)

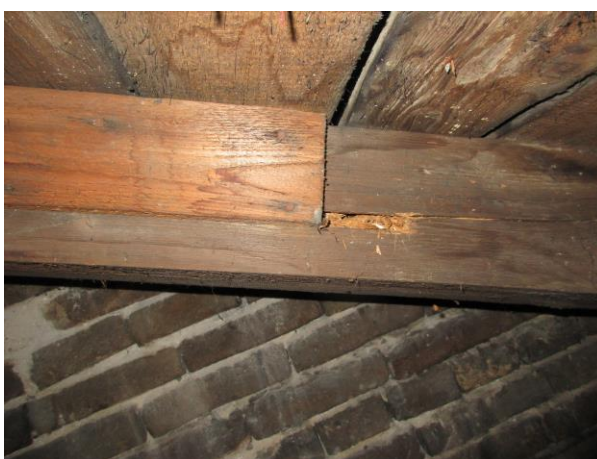
**Foto 47** Zóna C/4.úsek/L: Krokva kolmá /päťka-4m/ – H (3 až 3-4)

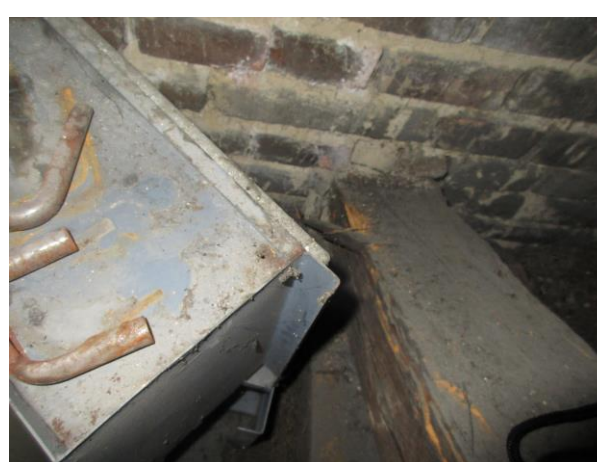
**Foto 49** Zóna D/1.úsek/P: Vzpera /päťka-1m/ – H, F (2)

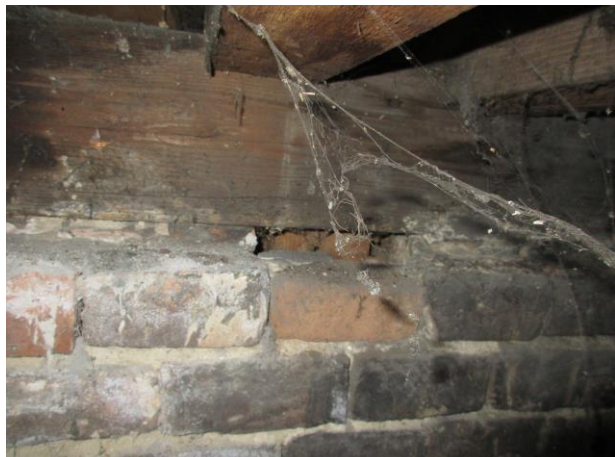
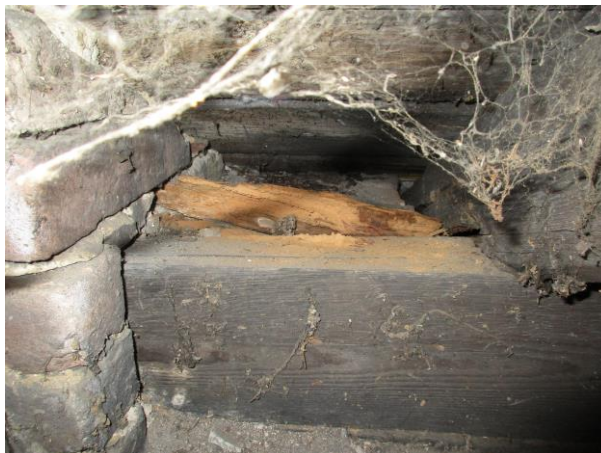
**Foto 50 a 51** Zóna D/1.úsek/P: Pomúrnic vrchná – H, F (2-3 až 3-4)

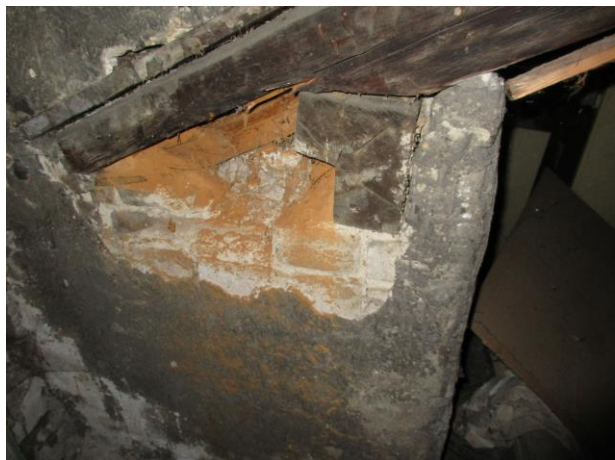
**Foto 52** Zóna D/1.úsek/P: Krokva (c) /pätk-1,5m/ – H, F, Č (3-4)  
Pomúrnic vrchná – H, F (3-4)

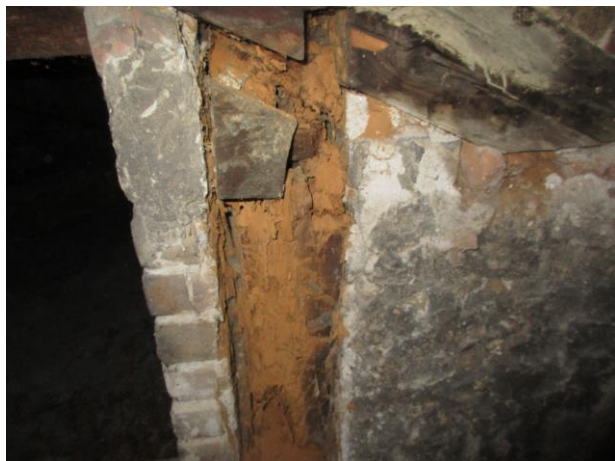
**Foto 53** Zóna D/2.úsek/P: Stĺp – H, F, Č (3-4)  
Krokva /pätk-1,5m/ – H, F, Č (3-4)

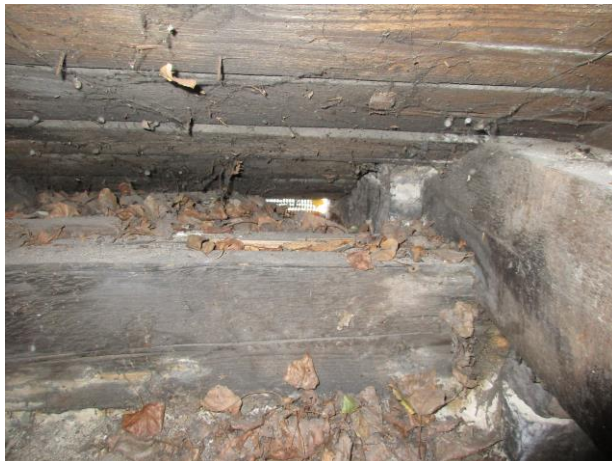
**Foto 54** Zóna D/2.úsek/P: Pomúrnic vrchná – H, F (3)
