**Bratislava**

**Panenská ul. č. 11**

**Inventarizácia pamiatkovo hodnotných prvkov objektu**

**2015**

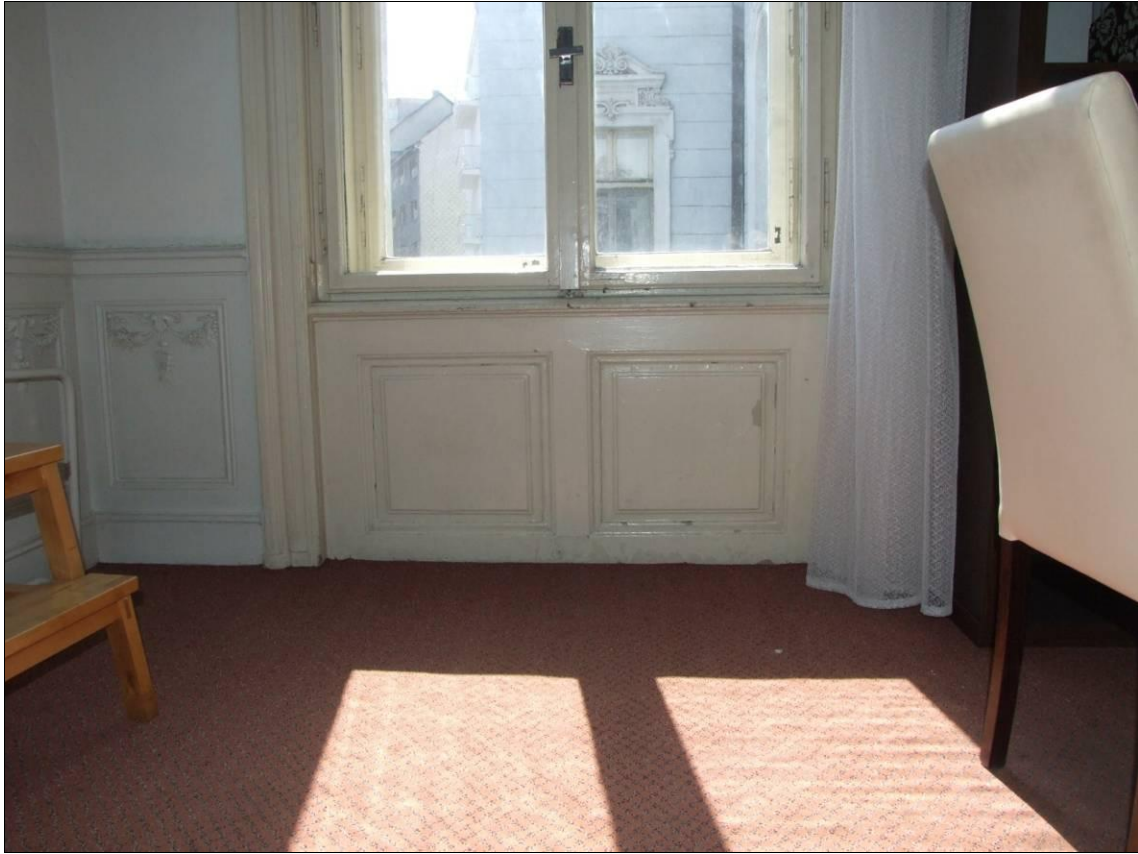
| Popis | <p>Drevená, dvojité, dnu otvárací, 4 krídlová, osadená v pevnom ráme. Dolné krídla i horné 1 tabuľkové. V hornej tretine priečnik. Zo strany exteriéru krycia lišta s polkruhovým prierezom, hore s náznakom hlavice. Dolné krídla sú zatvárané na klapačku. Horné krídla vnútorné rovnako zatvárané na klapačku, vonkajšie majú hore dva pánty a sú výklopné. Časť okien na 1.n.p. má zachované okenice, okenice sú dvojkrídlové, krídlo okenice trojdielne s klavirovými pántami. Časť má zachované parapetné ostenie s dvoma kazetami.</p> <p>Pánty: všetky pánty sú kužeľové, zadlabané, s ukončením v tvare guľičky. Rám okna má profilované čelo.</p> <p>Povrchová úprava: krycí náter, starší fláder.</p> <p>Datovanie: 1890 – parapetný obklad, rám okna a okenice, krídla prevažne 2.pol 20. stor.</p> <p>Stav. technický stav: rôzny, prevažne narušený až havarijný, rozpraskané drevo, netesnosti, opadaný náter, nefunkčné kovania.</p> <p>Situovanie: 1.n.p. M 1.05 a v M1.07 – bez dolných kaziet len okenica, M 1.03 s okenicou a parapetom, M 1.01 – západné dole obklad s okenicami, južné len okenice, v M 1.07 a v M 1.01 dve rozmerové varianty, 2.n.p . M 2.01 a M 2.04 dole s dreveným obložením.</p> <p>Rozmery: v 230 cm, š 130 cm, v pântu cca 21 cm.</p> <p>Počet: 8 ks.</p> |

| NPO | <p>Zachovať, obnoviť umelecko – remeselným spôsobom – parapet, rám a okenice, nové krídla remeselným spôsobom, v prípade havarijného stavu realizovať kópie. Zachovať a obnoviť všetky pôvodné kovania, okenice a parapetný obklad. Typové kovania nahradiť dobovými analógiami. Je nutné zistiť pôvodnú povrchovú úpravu, poškodené časti pretmelit', konzervovať. Povrchová úprava: na základe návrhu na umelecko – remeselnú obnovu, odporúčam zopakovať lomenú bielu.</p> |

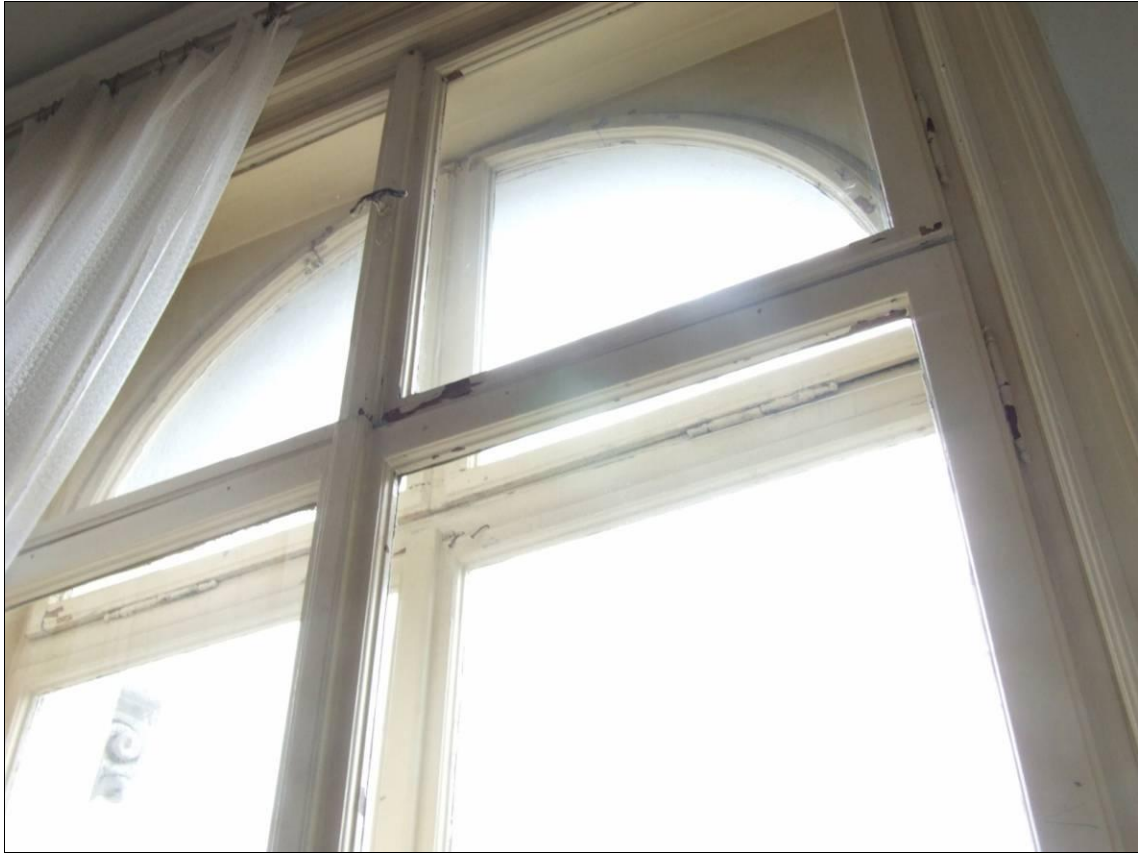
| <p>Popis</p> <p>NPO</p> | <p>Drevená, dvojité, dnu otváracá, 4 krídlková, osadená v pevnom ráme. Dolné krídla i horné 1 tabuľkové. V hornej tretine priečnik. Dolné krídla sú zatvárané na klapačku. Horné krídla vnútorné rovnako zatvárané na klapačku, vonkajšie majú dole dva pánty a sú výklopné. Vonkajšie horné krídla polkruhovo ukončené. Rám okna má profilované čelo, v parapete drevené obloženie s 3 kazetami. Zo strany exteriéru krycia lišta s polkruhovým prierezom, hore s náznakom hlavice.</p> <p>Pánty: všetky pánty sú kužeľkové, zadlabané, s ukončením v tvare guľičky.</p> <p>Povrchová úprava: krycí náter.</p> <p>Datovanie: 1890 - parapet, rám okna, krídla prevažne 2. pol. 20. storočia.</p> <p>Stav. technický stav: rôzny, prevažne narušený, novodobé kľučky.</p> <p>Situovanie: 2.n. p. M 2.01., M 2.03, M 2.04.</p> <p>Rozmery: v 330 cm, š 180 cm, v pántu cca 21 cm.</p> <p>Počet: 4 ks.</p> <p>Zachovať, obnoviť umelecko – remeselným spôsobom – parapet a rám, nové krídla remeselným spôsobom, v prípade havarijného stavu realizovať kópie. Zachovať a obnoviť všetky pôvodné kovania. Typové nahradiť dobovými analógiami. Je nutné zistiť pôvodnú povrchovú úpravu, poškodené časti pretmeliť, konzervovať.</p> <p>Povrchová úprava: na základe návrhu na umelecko – remeselnú obnovu, odporúčam zopakovať lomenú bielu.</p> | |

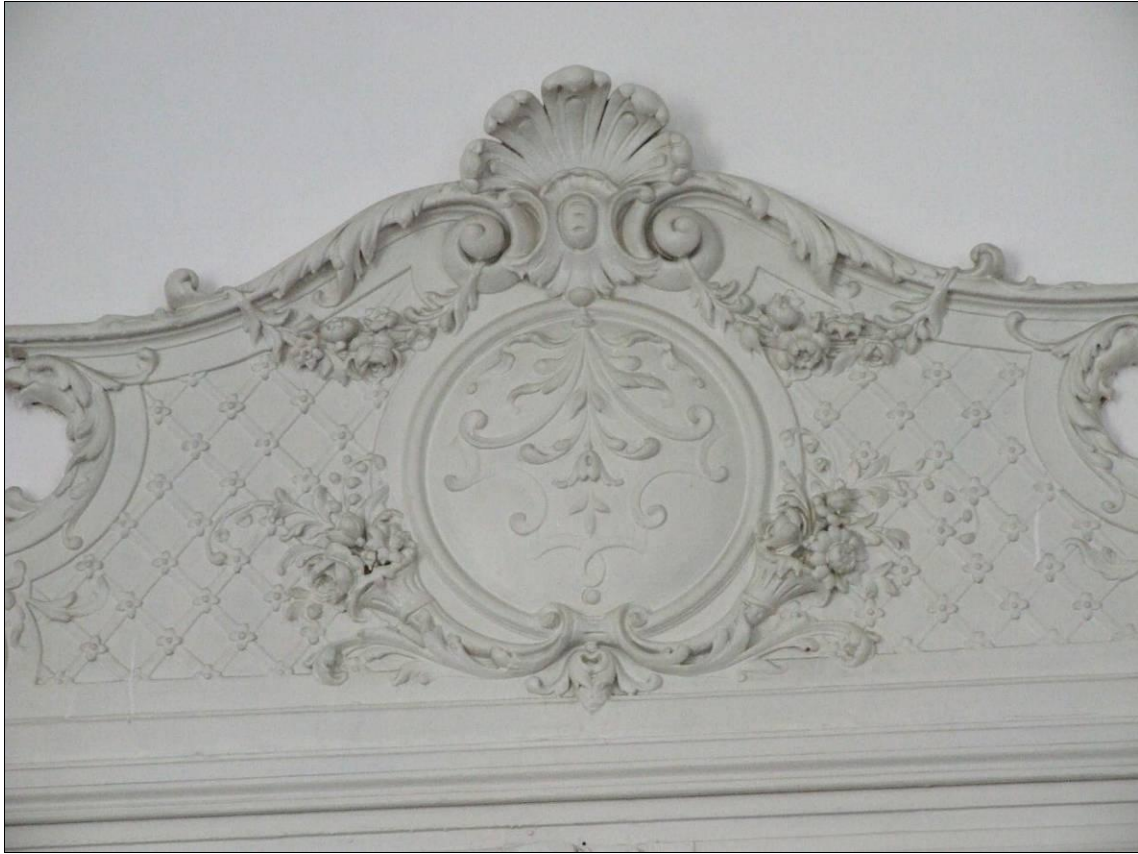
| Popis | <p>Drevená, rámovej konštrukcie, pravouhlá, s tromi kazetami, stredne postavené na výšku, spodné a horné štvorcového tvaru. Kazety zdobené profilovaným rámom ktorý v rohoch zdobí motív rokaja, v strede hore i dole na kazete motív mušle. Z hornej mušle padá dole motív zvončeka. V supraporte je drevený nadstavec hore ukončený konkávne tvarovanou rímsou v strede ktorej je mušľa. Rímsa na krajoch prechádza do akantového listu a voluty. Plocha nadstavca zdobená mriežkou, v mieste pretínania prútov mriežky sú rozetky. V strede nadstavca je okrúhla kartuša, ktorej plocha je vyplnená motívom zvončeka. Zdola zo strán kartuše idú rohy hojnosti, hore ju lemuje festón kvetov. Zárubňa bohato profilovaná s pätkou. Ostenie s tromi kazetami riešenými zhodne s krídlami dverí, v preklade jedna kazeta. Krycia zatváracia lišta z oboch strán v tvare pilastra so soklom a ozdobnou hlavicou. Kľučka so starším štítkom. Pánty : zadlabané, kužeľové, s ukončením v tvare guľičky. Povrchová úprava: krycí náter.</p> |
| NPO | <p>Datovanie: 1890, mladšie premalby.</p> <p>Stav. technický stav: lokálne narušený, mechanické poškodenia, do M 2.02 chýba nadstavec. Medzi M 2.03 a M 2.05 zamurované - zo strany M 2.05 len zárubňa.</p> <p>Situovanie: 2.n.p. M 2. 03, zo strany M 2.05, M 2.08, M 2.02 bez nadstavca.</p> <p>Rozmery: š 140 cm, v 280 cm, hl. ostenia 55 cm, š zárubne 18 cm, v pántu 16 cm.</p> <p>Počet: 3 ks.</p> <p>Zachovať, zachovať a obnoviť všetky historické kovania. Typové nahradiť dobovými analógiami. Nadstavec bude obnovený reštaurátorom, krídla umelecko – remeselne obe v rozsahu: zistiť pôvodnú povrchovú úpravu, poškodené časti pretmeliť, konzervovať. Povrchová úprava: podľa návrhu na obnovu.</p> |

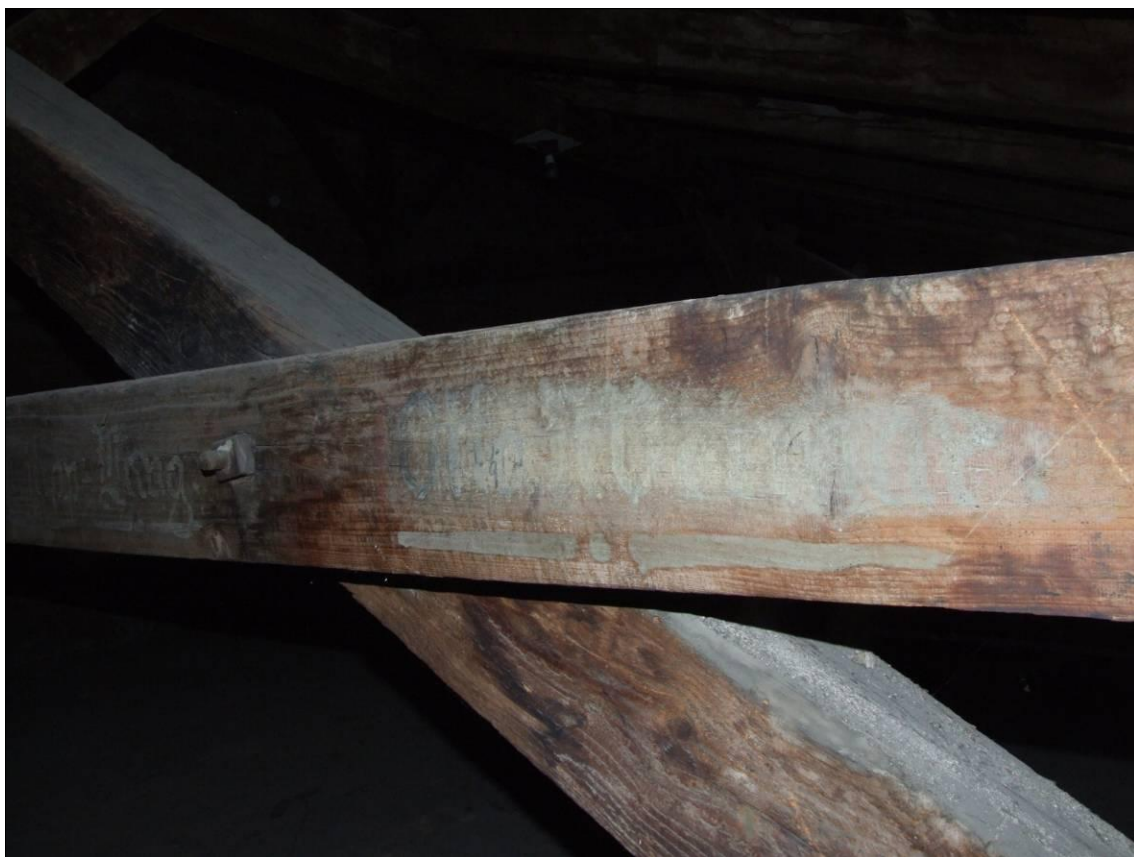
| Popis<br><br><br><br><br><br><br>NPO | <p>V južnej časti je konštrukcia krovu krokrová väznicová so stojatou stolicou, v severnej krokrová konštrukcia, krokvy podopreté šikmými stĺpikmi s páskami.</p> <p>V južnej časti zachované staršie nápisy.</p> <p>Datovanie: 1891, lokálne mladšie výmeny.</p> <p>Stav. technický stav: lokálne poškodený, zatečené miesta.</p> <p>Situovanie: 3.n.p. , južné krídlo.</p> <p>Rozmery: x. Počet: 2 ks.</p> <p>Zachovať, obnoviť, v prípade potreby vypracovať posudok stavebno – technického stavu konštrukcie. Opravu riešiť lokálnymi výmenami. Zachovať nápisy.</p> |

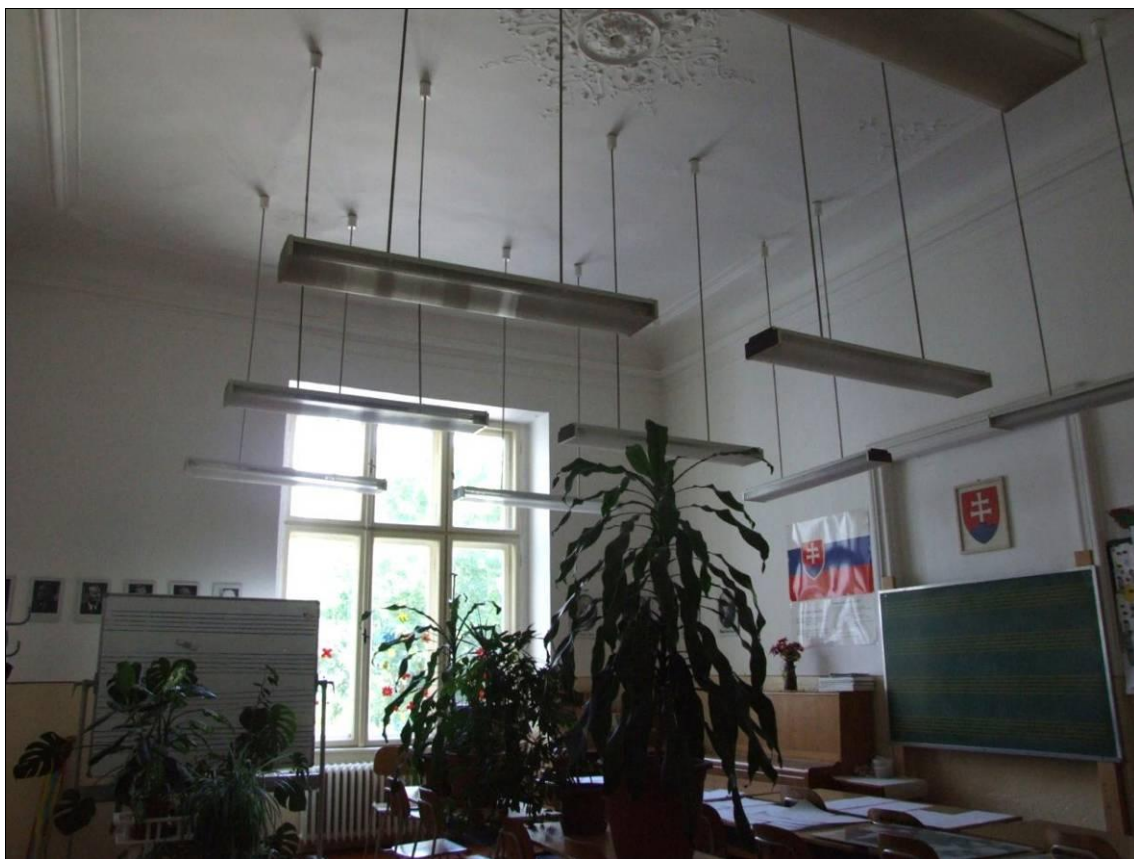
južné krídlo , 2.n.p., M 2.13

Objekt paláca, resp. prevažná časť jeho hodnotných detailov je v narušenom stavebno – technickom stave, poškodené sú hlavne dlhodobou vlhkosťou a zanedbaním údržby, časť okenných a dverných výplní je v havarijnom stave. Lokálne do objektu zateká (M 2.13 ).
