**KÚPELE SLIAČ**  
**OBJEKT „LÚ SLIAČ - novostavba“**

**ZHODNOTENIE SKUTKOVÉHO STAVU – STATICKÝ POSUDOK**

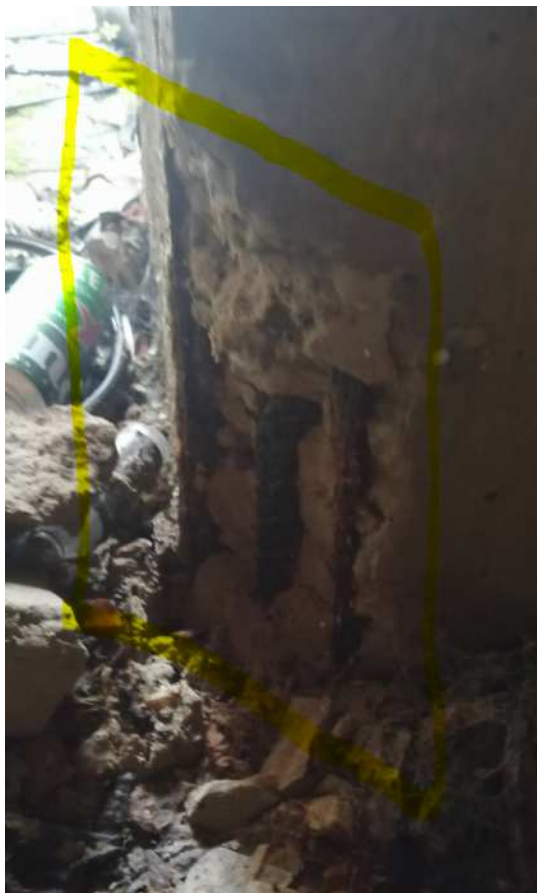
Zvislé nosné konštrukcie objektu sú tvorené železobetónovými prefabrikovanými stĺpmi. Spoje prefabrikátu so základom sú riešené ako zvárané. Miesta spojov sú viditeľné a betón prekrývajúci a ochraňujúci spoj stĺpa je na mnohých miestach odpadnutý, prípadne je tak degradovaný že sa drolí a je možné odlúpiť ho rukou. Oceľové uholníky spojov prefabrikátov sú skorodované do takej miery, že oceľové prvky majú šupinovú štruktúru a oceľ nemá žiadnu pevnosť (skorodované šupiny sa dajú mechanicky odlamovať rukou). Technický stav spojov v spodnom podlaží je zásadný problém, nakoľko celá konštrukcia je v úrovni spodného podlažia nepripojená. Táto situácia je spôsobená tým, že na spoje priamo pôsobia poveternostné vplyvy, voda a mráz, ktoré narušili nie len ochrannú vrstvu spojov a následne samotný spoj, ale na viacerých miestach aj samotné betónové prvky stĺpov. Na týchto narušených stĺpoch sa odlupuje betón (nemá zmysel robiť pevnostné skúšky, lebo betón sa dá jednoducho odstrániť aj rukou bez použitia nástrojov) až na nosnú výstuž stĺpov. Nosná výstuž v miestach kde už prišlo k narušeniu je viditeľne skorodovaná. Situácia ohľadom zvislých nosných konštrukcií sa opakuje v každom podlaží, najzávažnejšie poruchy sú v spodnom podlaží, kde sú tieto konštrukcie najviac namáhané a preto je to aj najväčší problém z hľadiska statiky a stability konštrukcie.

**Obnažená skorodovaná výstuž stĺpov:**

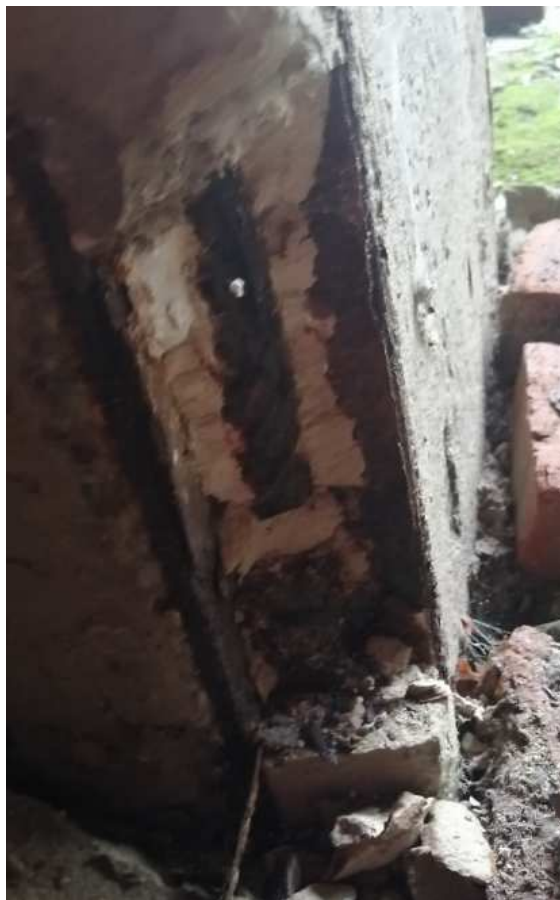
**Kotvenie prefabrikovaného stĺpa k základu**

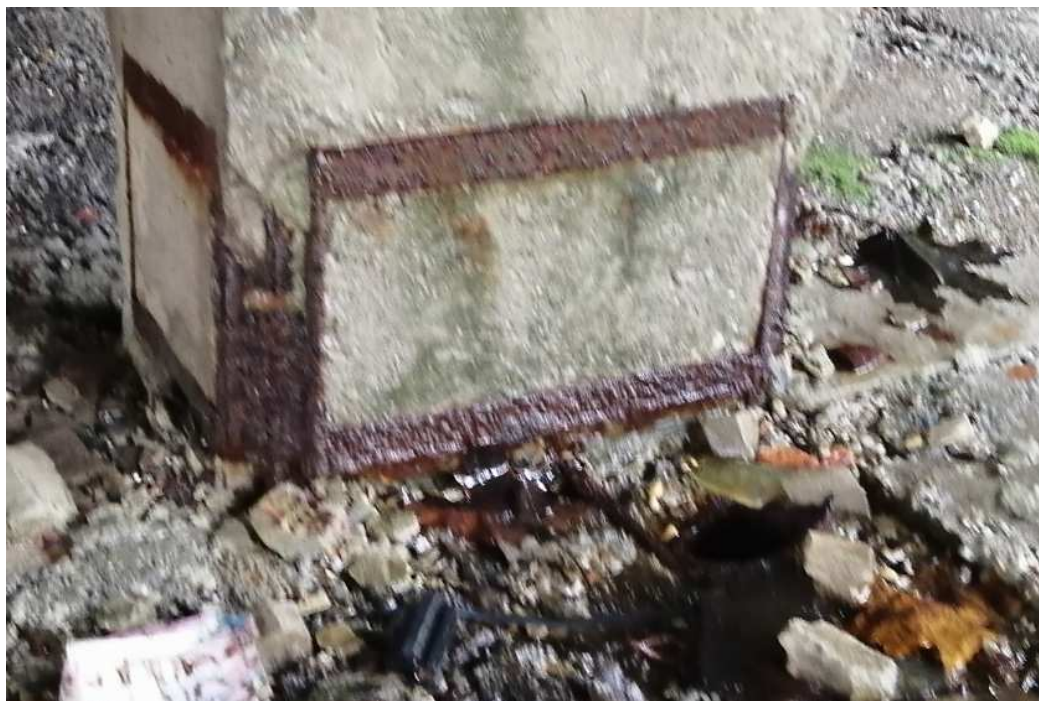
**Kotvenie skorodované**

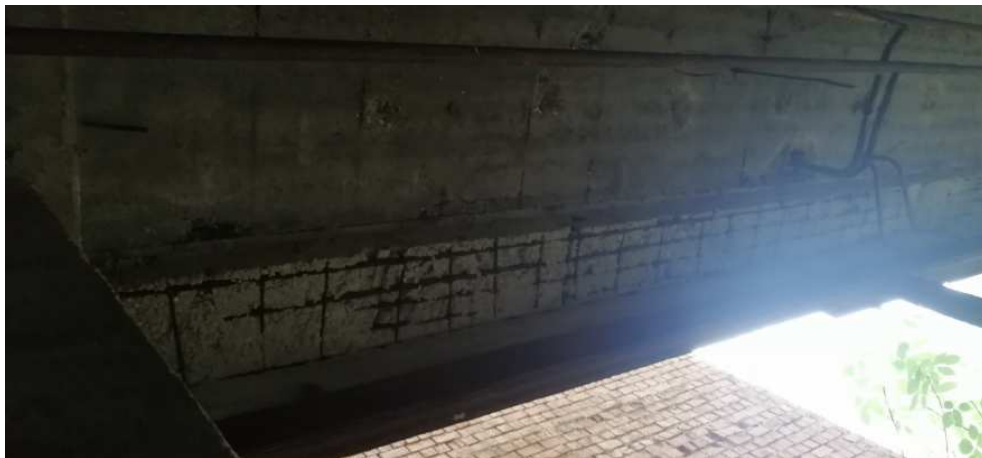
Obnažená výstuž prievlaku

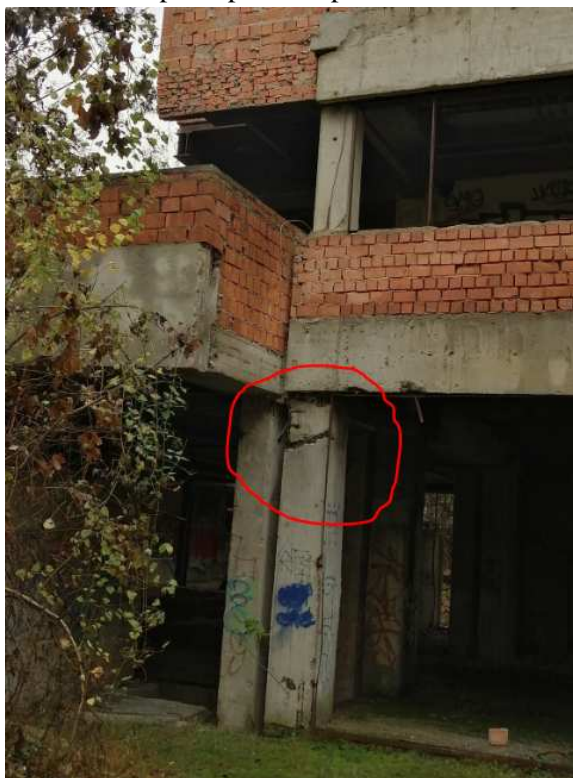
Narušenie stĺpa v spodnom podlaží

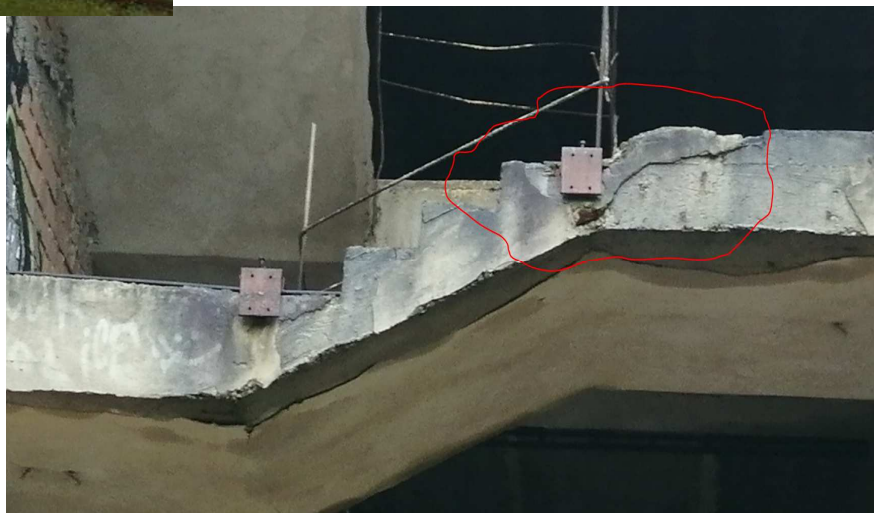
Schodisko

– narušené v nosnej časti

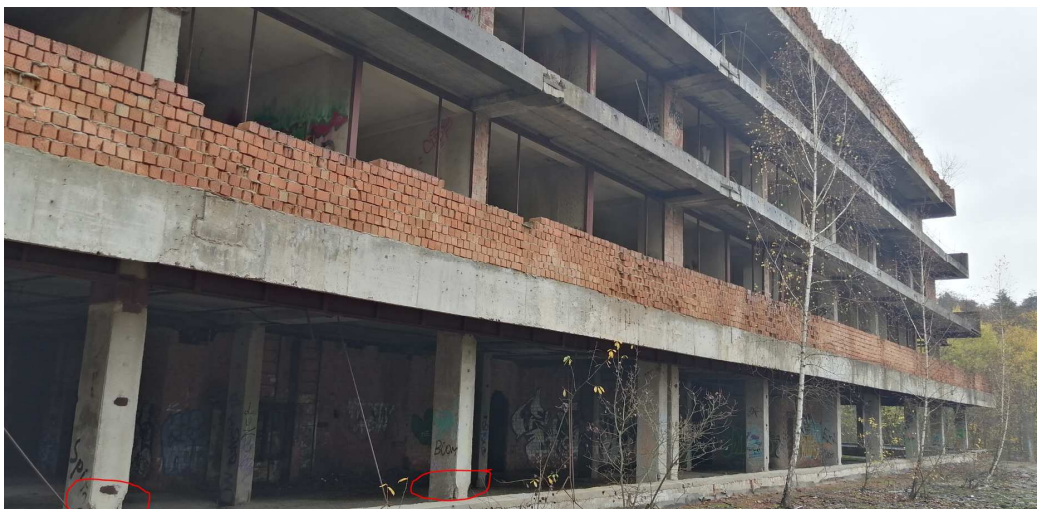
Iné stĺpy v mieste kotvenia

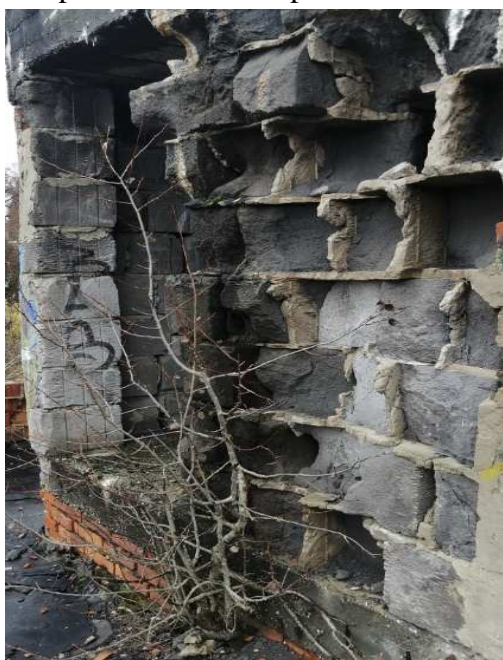
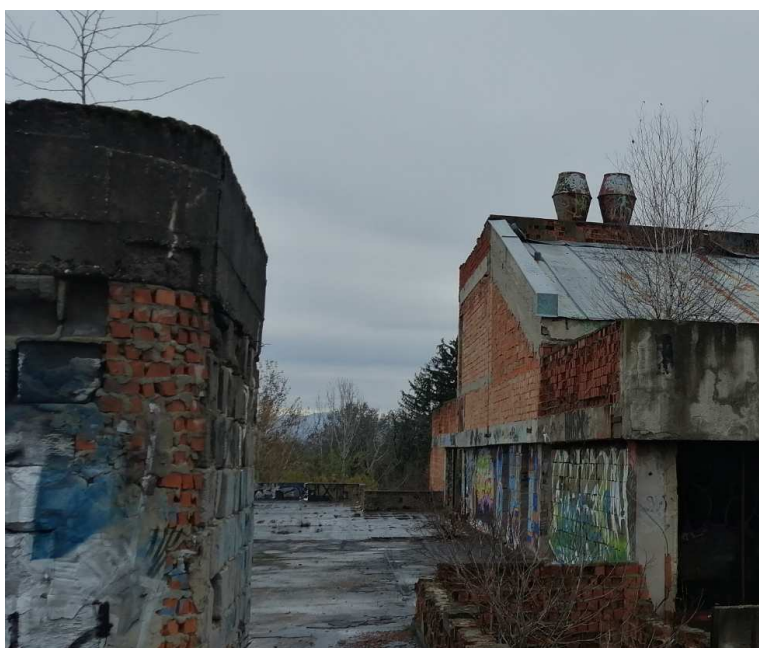
Vodorovné nosné konštrukcie sú tvorené dierovanými stropnými panelmi. Pri väčších rozponoch sú tieto panely pravdepodobne predpäté (v nízkopodlažných častiach objektu). Pri menších rozponoch sú dutinové panely dierované pravdepodobne PZD (v narušených častiach stropov bola viditeľná výstuž). Stropné panely sú narušené dlhodobým pôsobením vody, premrzania a následného rozmŕzania. Taktiež na mnohých miestach sú na stropných konštrukciách porasty /celé plochy machu, rastlín a na vonkajších

strechách dokonca vysoké stromy/. Na viacerých paneloch sú urobené mechanicky diery, sú viditeľné aj vodorovné praskliny evokujúce vyčerpanie únosnosti niektorých panelov. Rovnako nemá zmysel robiť pevnostné skúšky.

Stropná konštrukcia s porastom

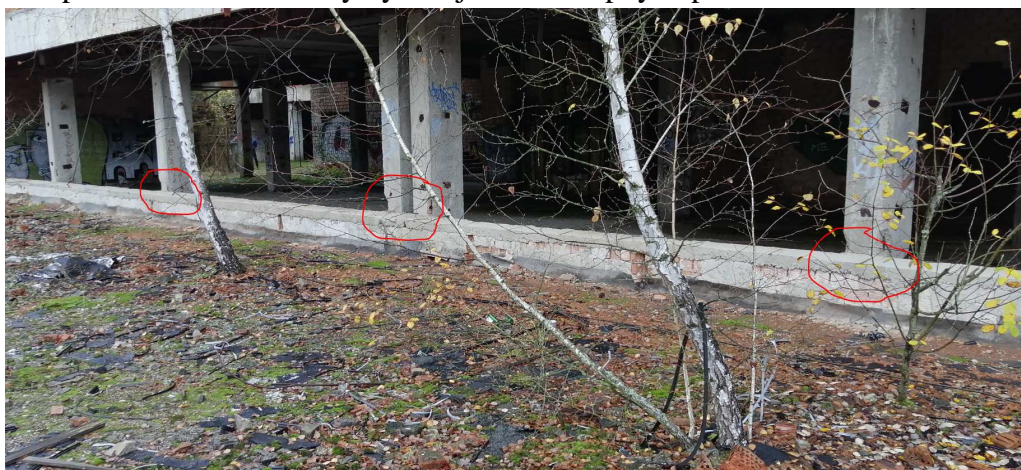
Narušenie stĺpov v kotvení a stromy vyrastajúce zo stropných panelov

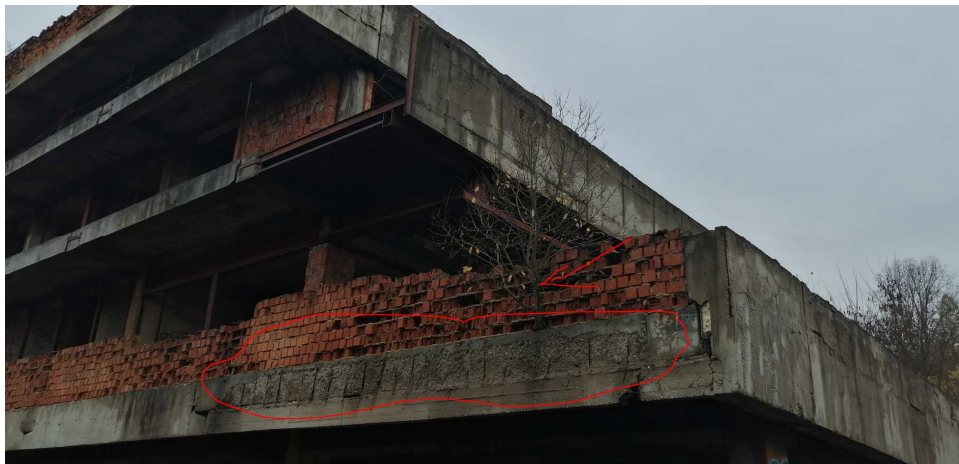
Prievlak s viditeľnou výstužou bez krytia, z prievlaku vyrastá strom

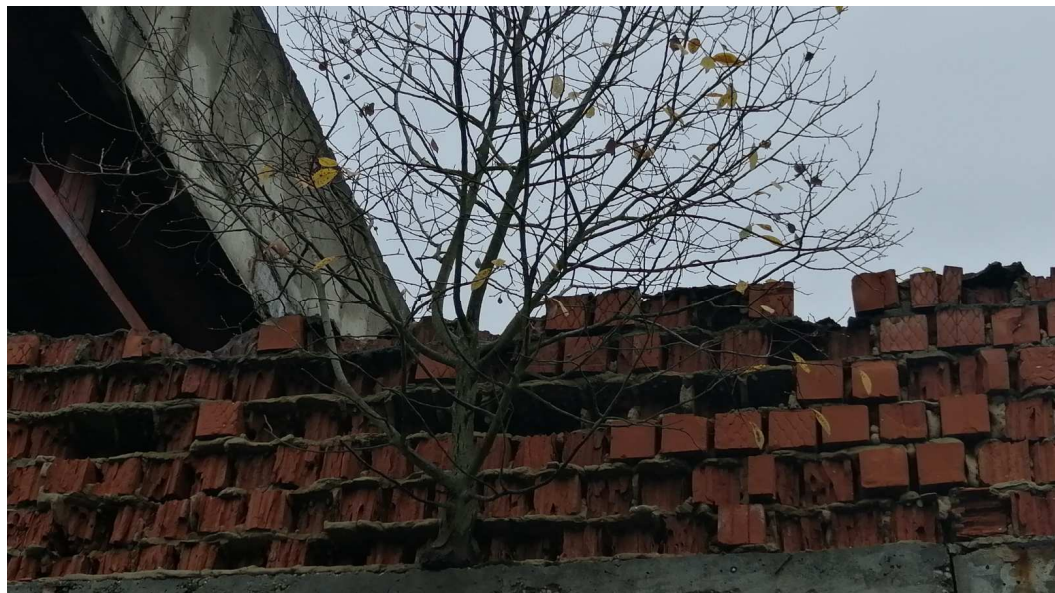
Samotné výplňové murivo je totálne zdegradované, lúpe sa a stráca svoju štruktúru. Časti murované z pórobetónových tvárnic sú rozpadnuté tak, že sa zachovala len malta medzi tvárnicami, ktoré sa rozpadli na prachové častice.

Tehla vydrolená /ostala len malta/ a z prievlaku rastie strom

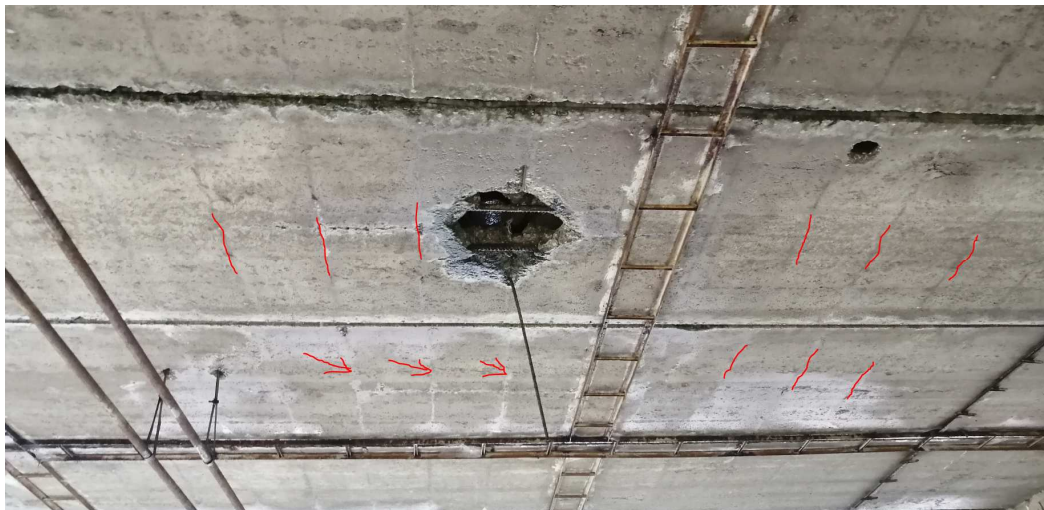
Priznané praskliny v paneloch

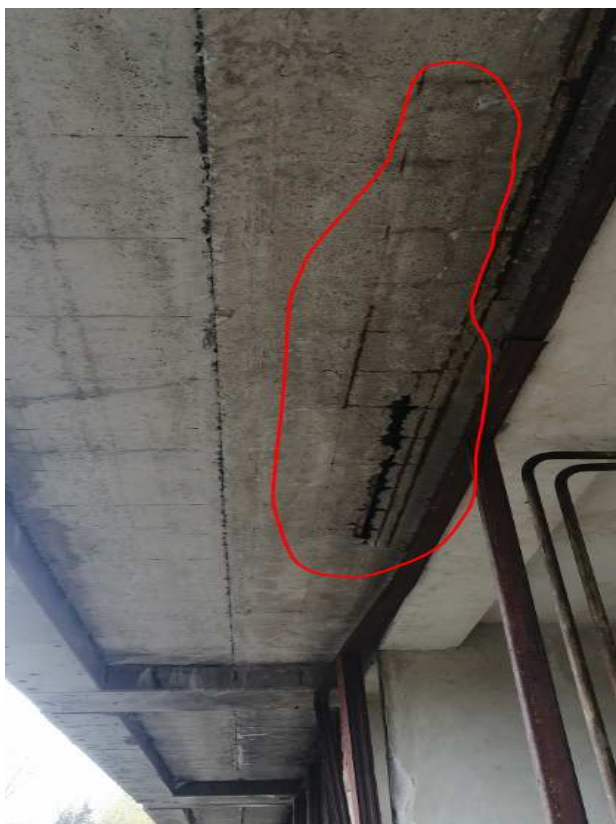
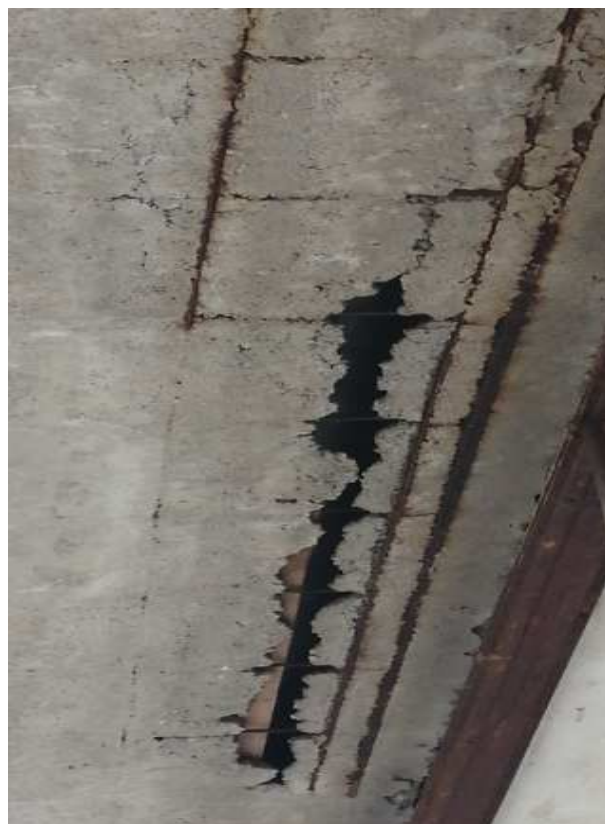
Stropný panel – osadený s dierou, viditeľná výstuž ktorá je skorodovaná

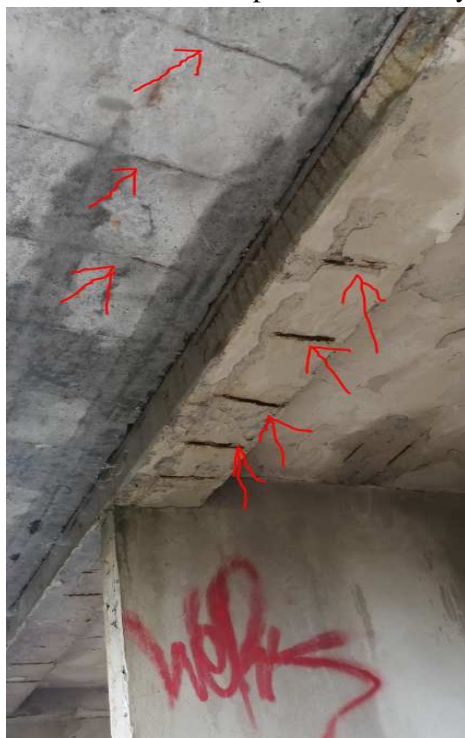
Obnažené strmene v prievlaku a trhliny v panely

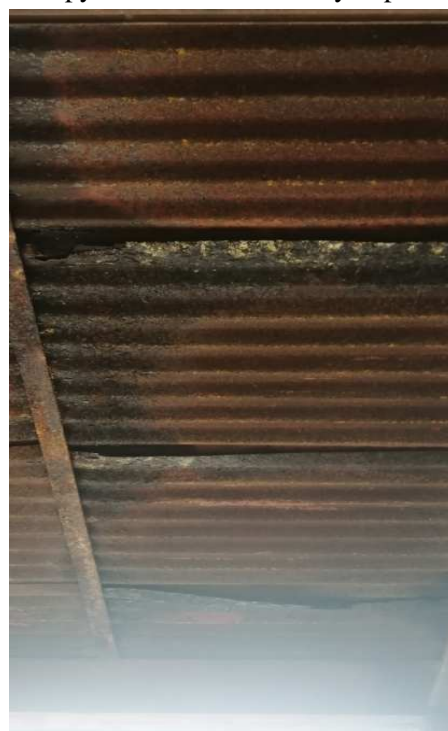
V častiach kde boli stropy betónované do vlnitého plechu je plech úplne skorodovaný a betón na viacerých miestach narušený, vydrotený. Tieto stropy /nesystémové/ nie sú vhodné na ďalšie použitie.

Stropy betónované do vlnitých plechov

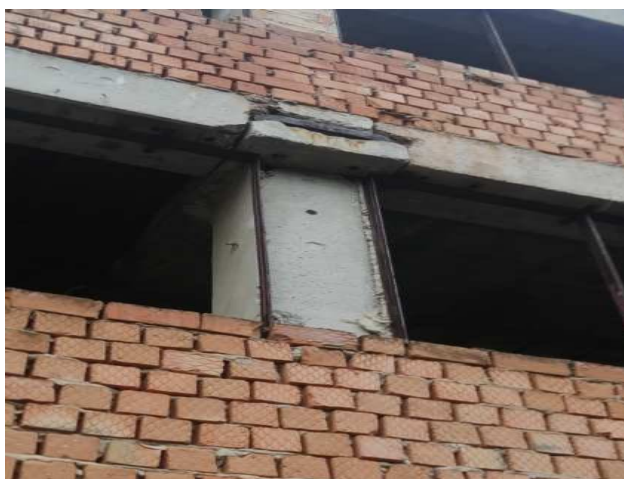
Spoje prievlakov ktoré sú viditeľné z vonkajšej strany stavby sú v rôznom stave podľa polohy v ktorej sa nachádzajú. Styky priamo vystavené poveternostným vplyvom sú viditeľne skorodované a styky chránené sú v relatívne dobrom stave.

Spoj prievlakov / skorodovaný/

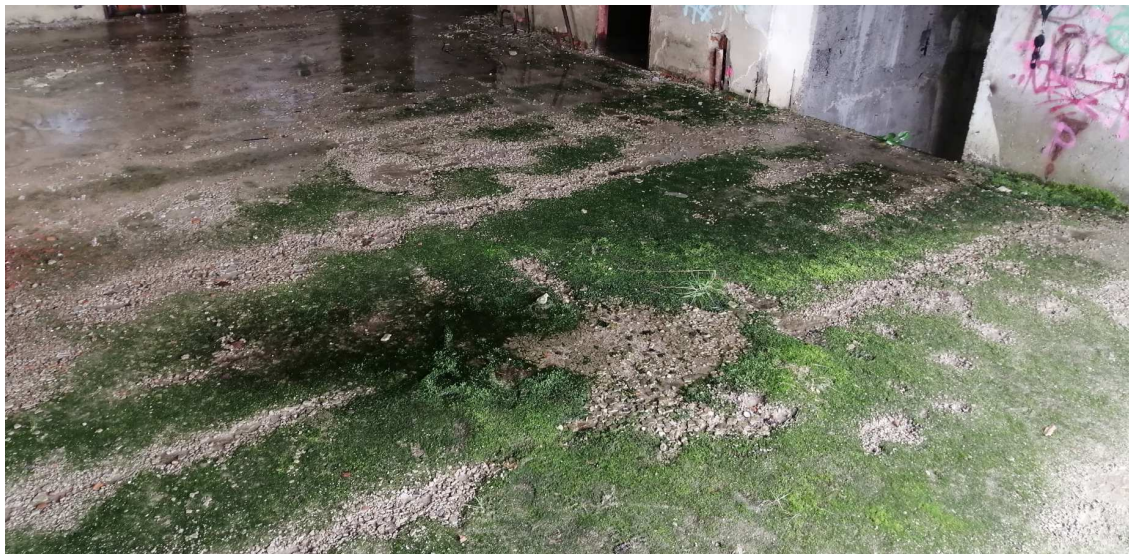
Stropné panely pred výťahmi /porastené machom a pri mechanickom odstraňovaní sa drobia/

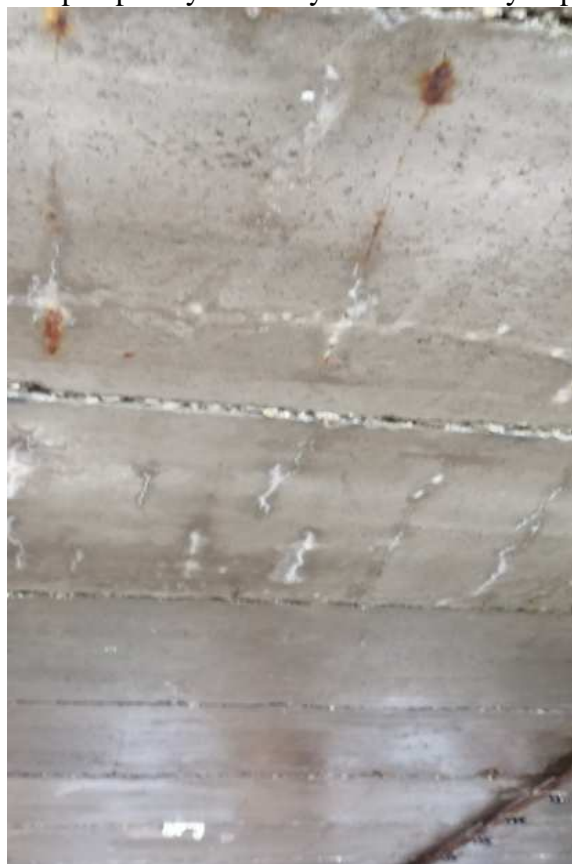
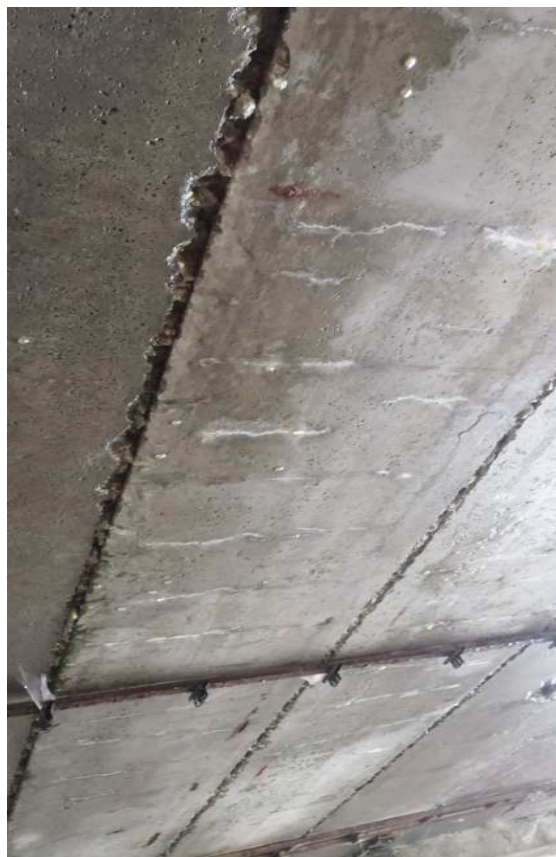
Stropné panely a trhliny svedčiacie o vyčerpaní únosnosti

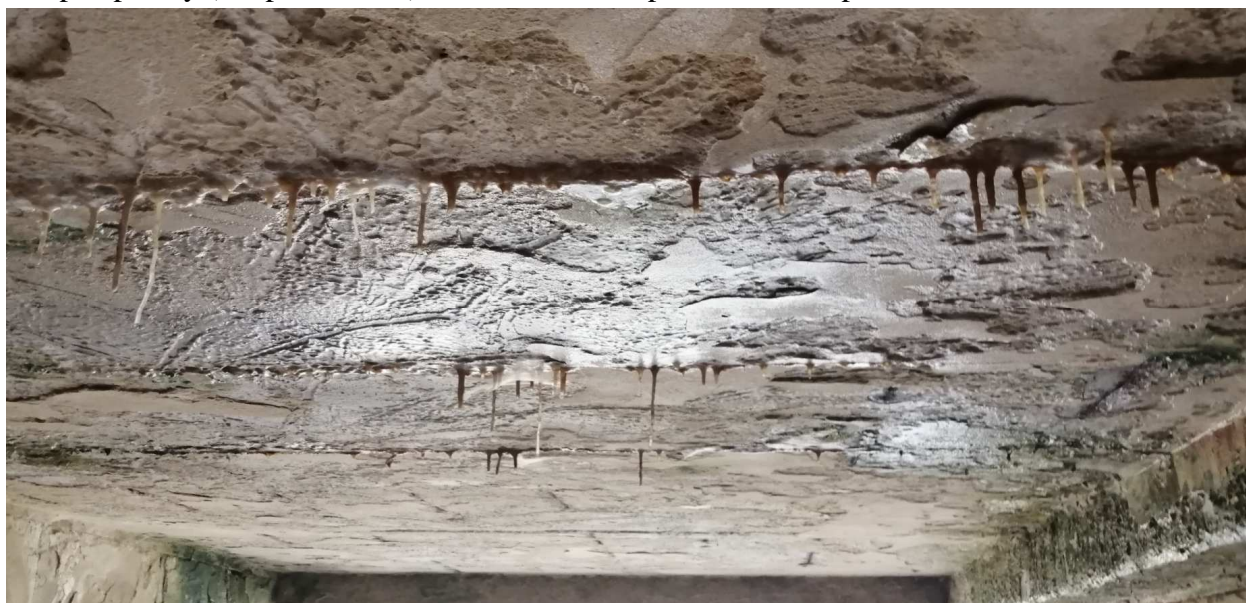
Stropné panely (strop nad 5.NP) – strecha. Medzi panelmi sú kvaple.
