Statický posudok

Posúdenie stavu stropných panelov v budove KS Dlhé Hony. Ul. 28. Októbra 2 Trenčín

Investor : Mesto Trenčín, Mierové námestie 1 / 2, 911 64 Trenčín

Stavba : Posúdenie stavu stropných panelov v budove KS Dlhé Hony
Miesto: Ul. 28. Októbra 2 , Trenčín
Časť : Statické posúdenie

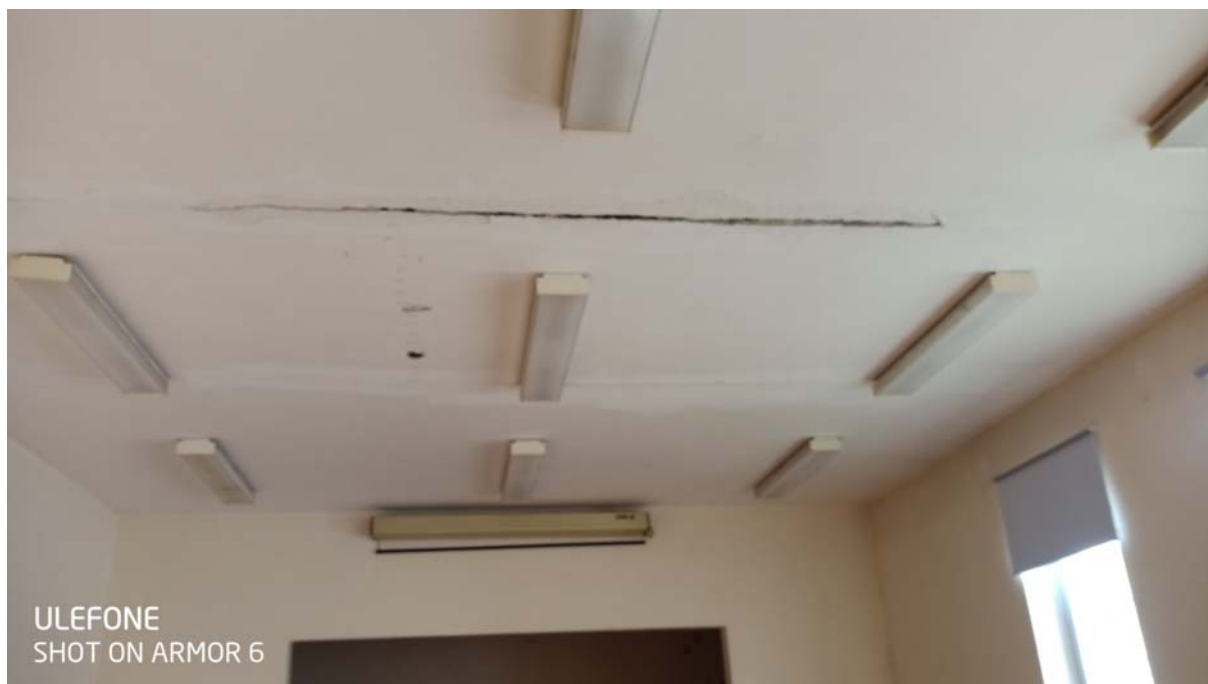
Pomocou laserového diaľkomeru boli zisťované priehyby panelov. Vizuálne najviac deformovaný panel v „malej sále“ vykazoval priehyb na úrovni 50 mm.

Priehyby sú spôsobené dvoma nepriaznivými faktormi. Prvým faktorom je zvýšenie stáleho zaťaženia pridávaním asfaltových hydroizolačných pásov. Druhý faktor je podľa názoru odbornej verejnosti technológia výroby pórobetónových panelov, ktorá nedokázala zaručiť homogenitu pórobetónovej zmesi. Pórobetón v hornej tlačenej oblasti môže mať väčšie percento pórovitosti a tým menšiu pevnosť.

Deformovaný panel s priehybom 50mm

Objekt je možné sanovať iba výmenou strešných panelov za inú strešnú konštrukciu. Pri sanácii je potrebné podinjektovať sadnuté základy a sanovať aj popraskané steny technológiou zošívania, alebo ich výmenou.

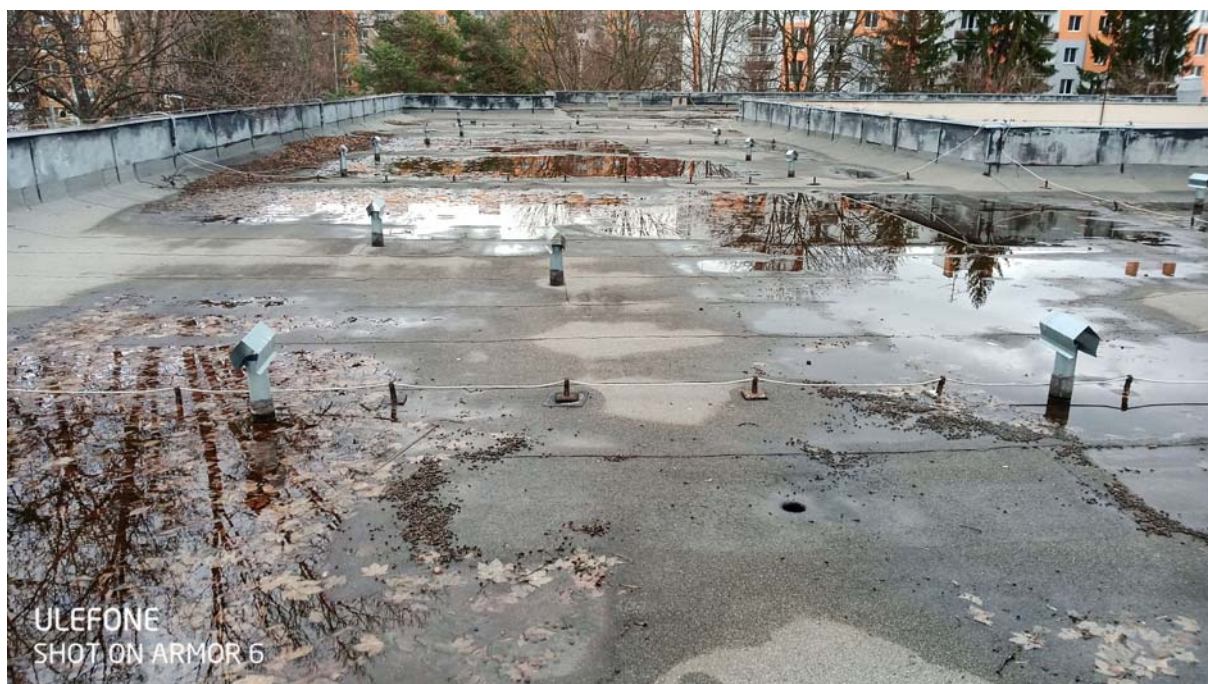
Po prehliadke strešnej konštrukcie bola v miestach najväčších deformácií nazhromaždená zrážková voda. V čase prehliadky neboli deformované miesta strechy naplnené vodou až po okraj a hĺbka vody bola cca 50 mm. Na streche sa nachádzali náletové dreviny.

Po rôznych rekonštrukciách už nie je strecha spádovaná smerom k vpuťiam. Pre zistenie strešných vrstiev bola zhotovená sonda do strešných vrstiev. Sonda bola vykonaná nad „malou sálou“. Priamo na strešných paneloch je nanosená vrstva perlitbetónu v hrúbke 30mm. Ten môže tvoriť spádovú vrstvu a môže mať rôznu hrúbku po ploche strechy. Hydroizoláciu strechy tvorí niekoľko vrstiev asfaltových pásov, ktoré majú súhrnnú hrúbku až 70mm. Plošná hmotnosť týchto pásov je na úrovni 100 kg/m².

Strecha objektu zo stojacou vodou.

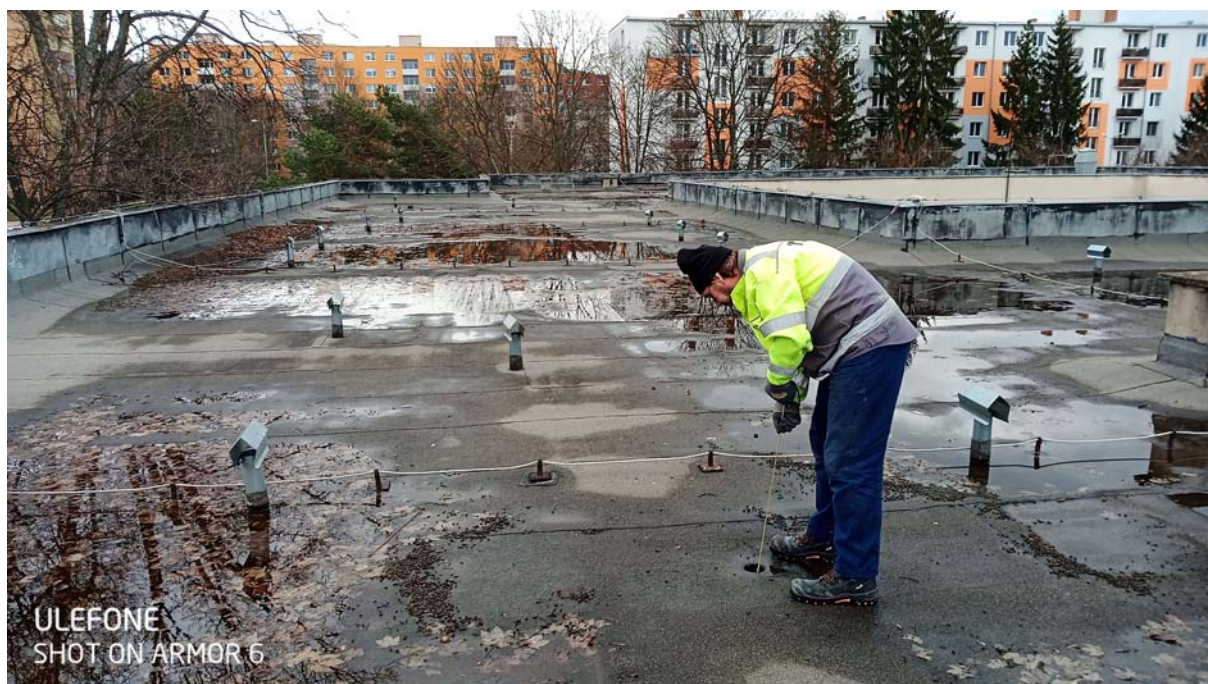
Strešná vpusť nad úrovňou vody

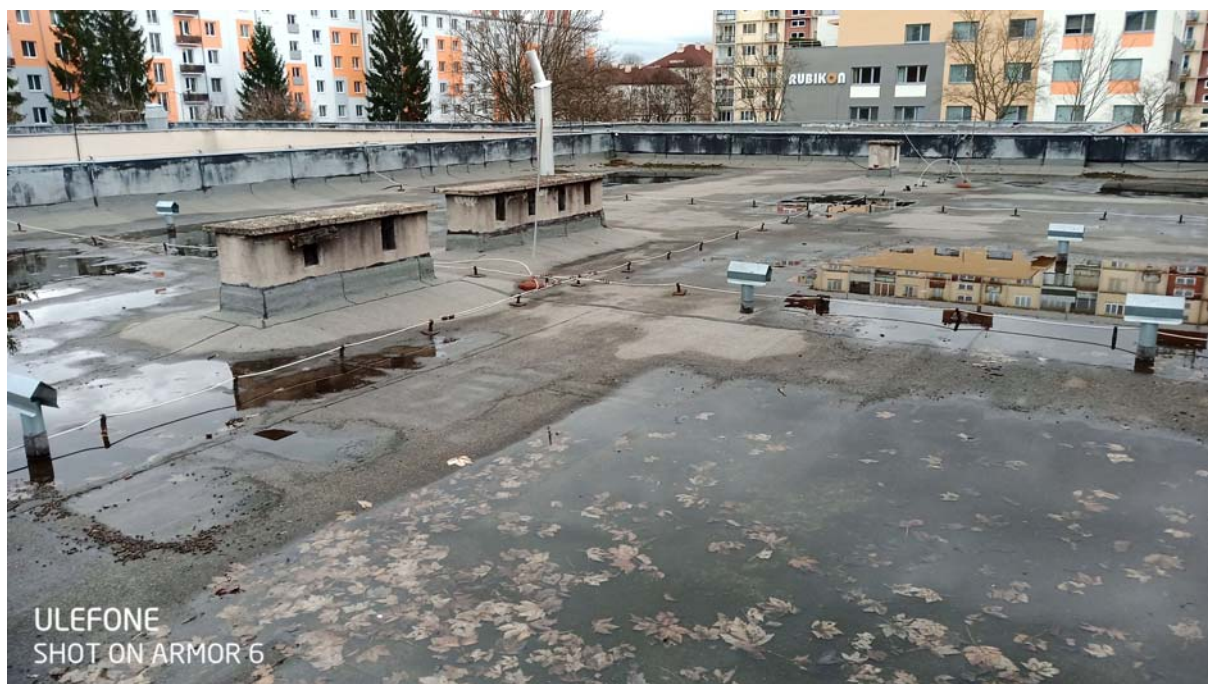
Strecha objektu zo stojacou vodou. Pohľad smerom na veľkú sálu.

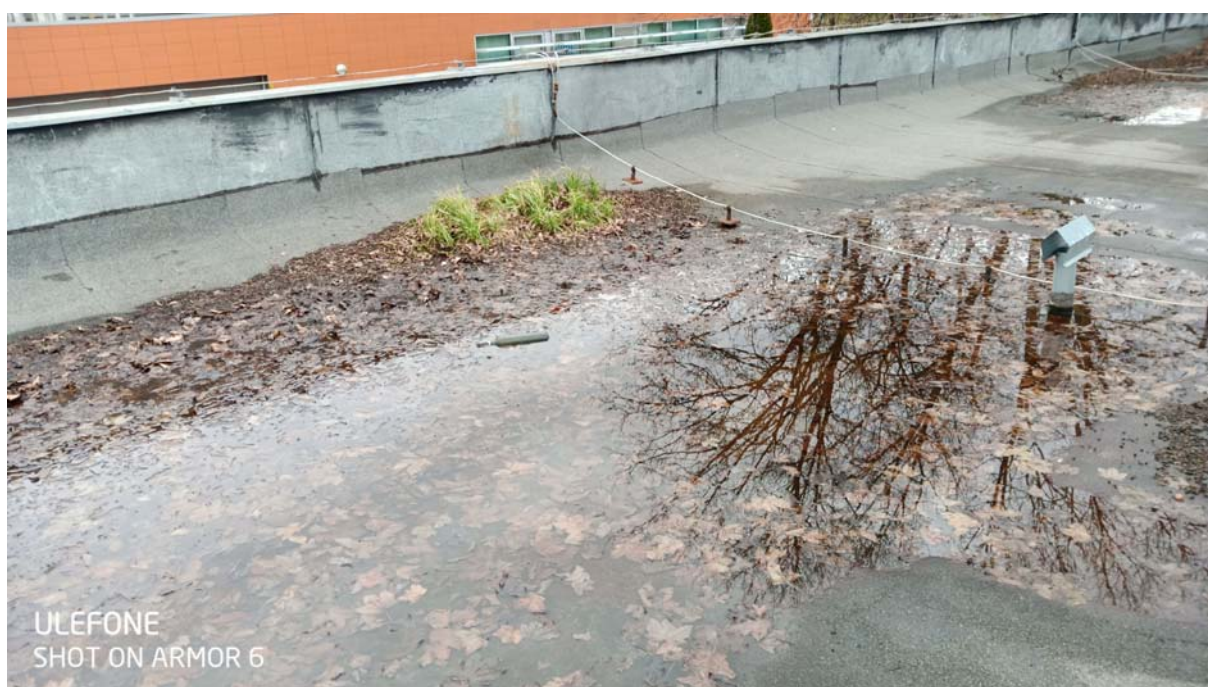
Neudržiavaná strecha s vegetáciou

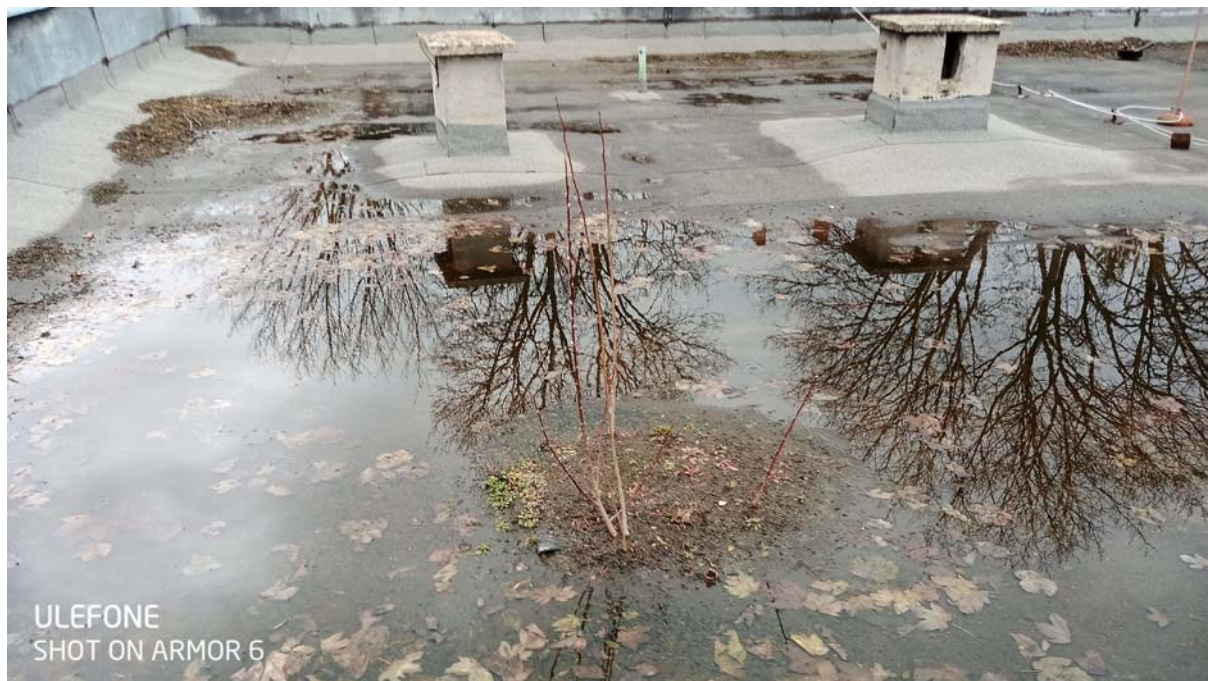
Náletové dreviný na streche

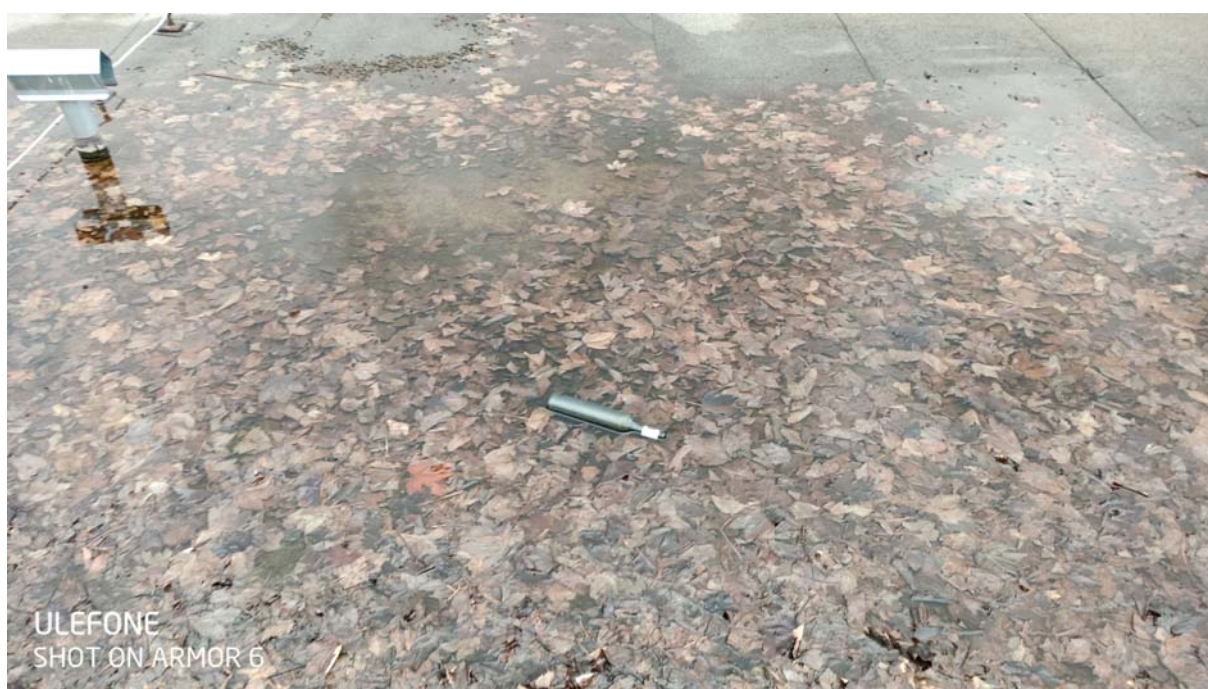
Vodná kaluž nad prehnutým panelom vodný stĺpec reprezentuje zatopená fľaša.

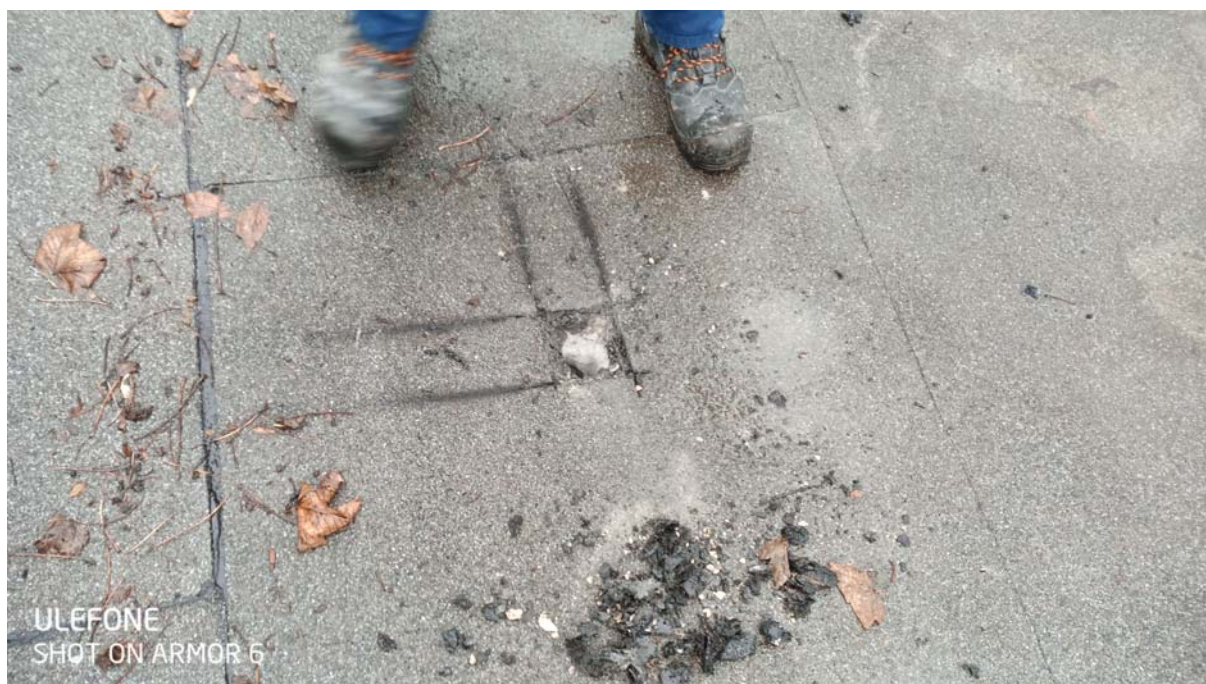
Sonda do strešnej konštrukcie. Situovaná je vedľa kaluže nad malou sálou.

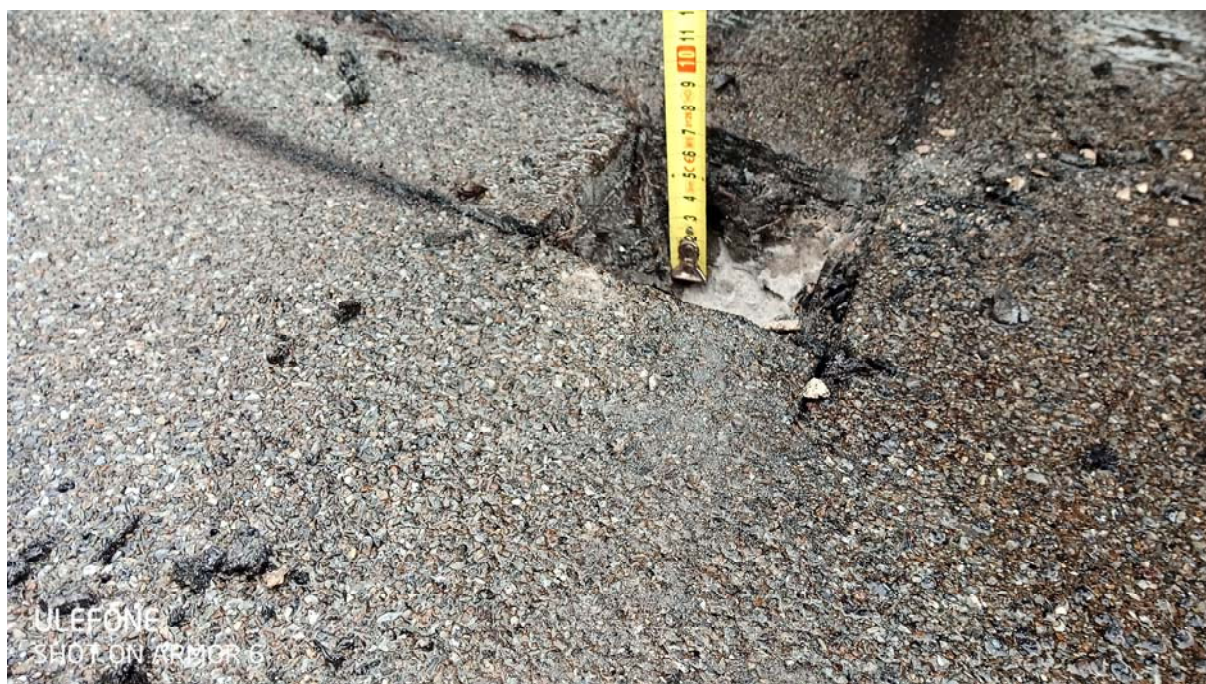
Hrúbka strešných vrstiev 70mm.

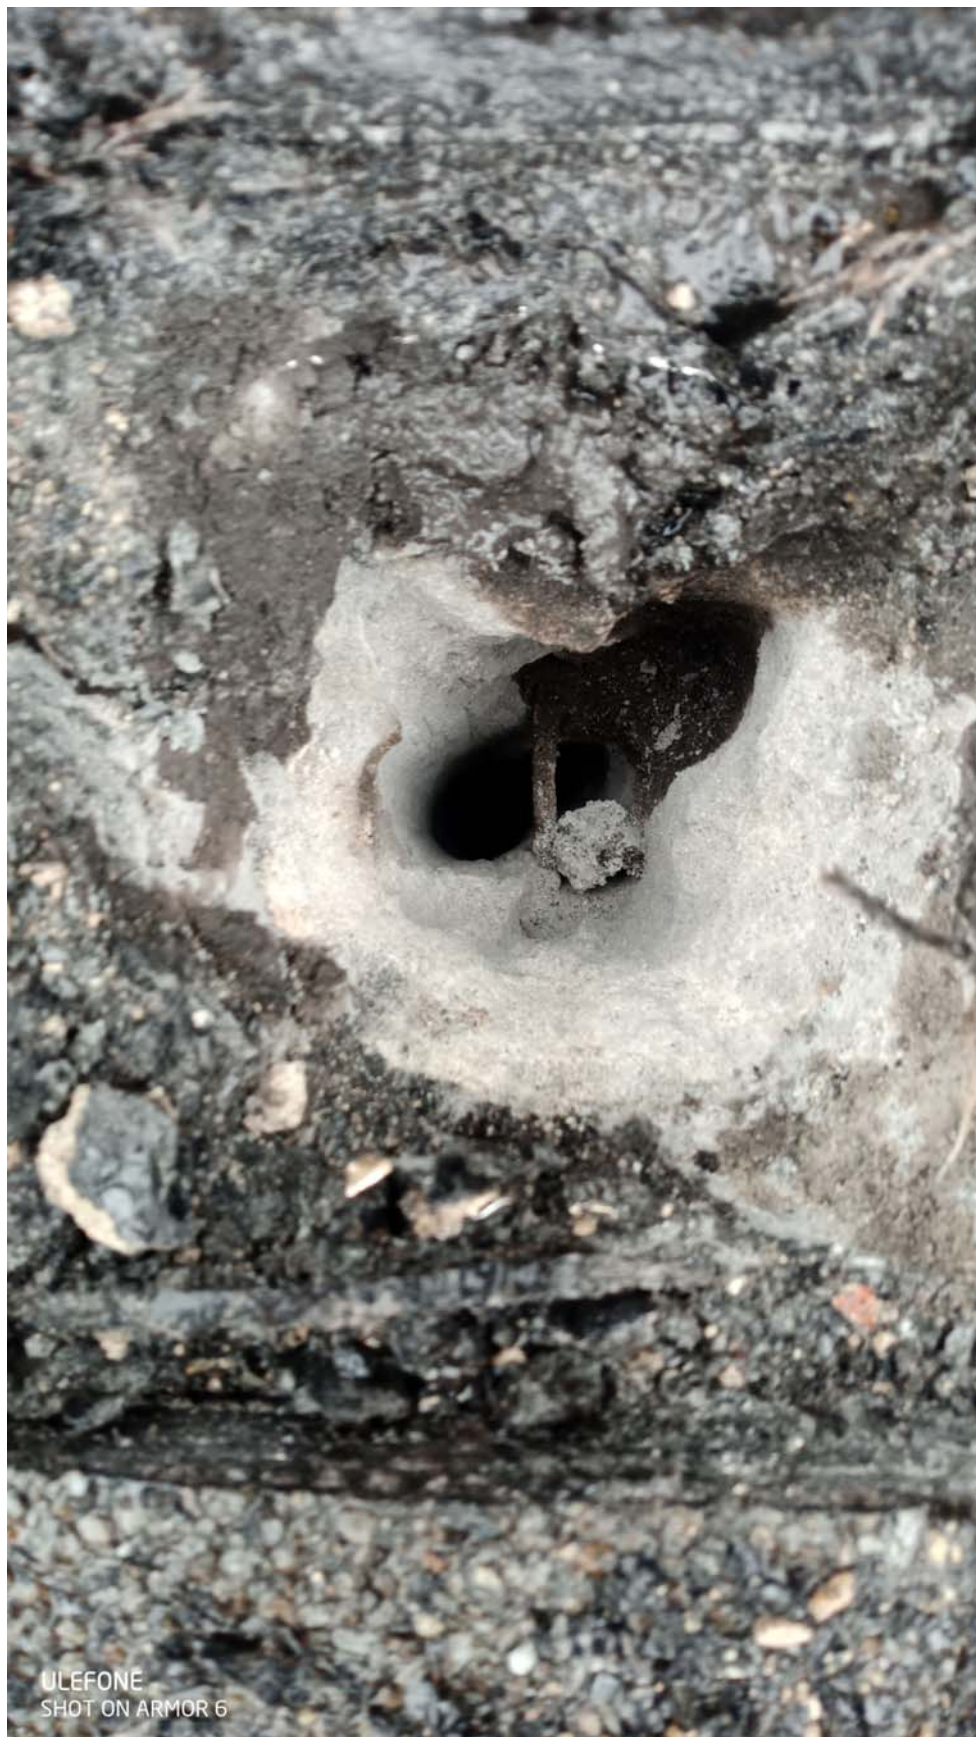
Pohľad do sondy pórobetónového panela.

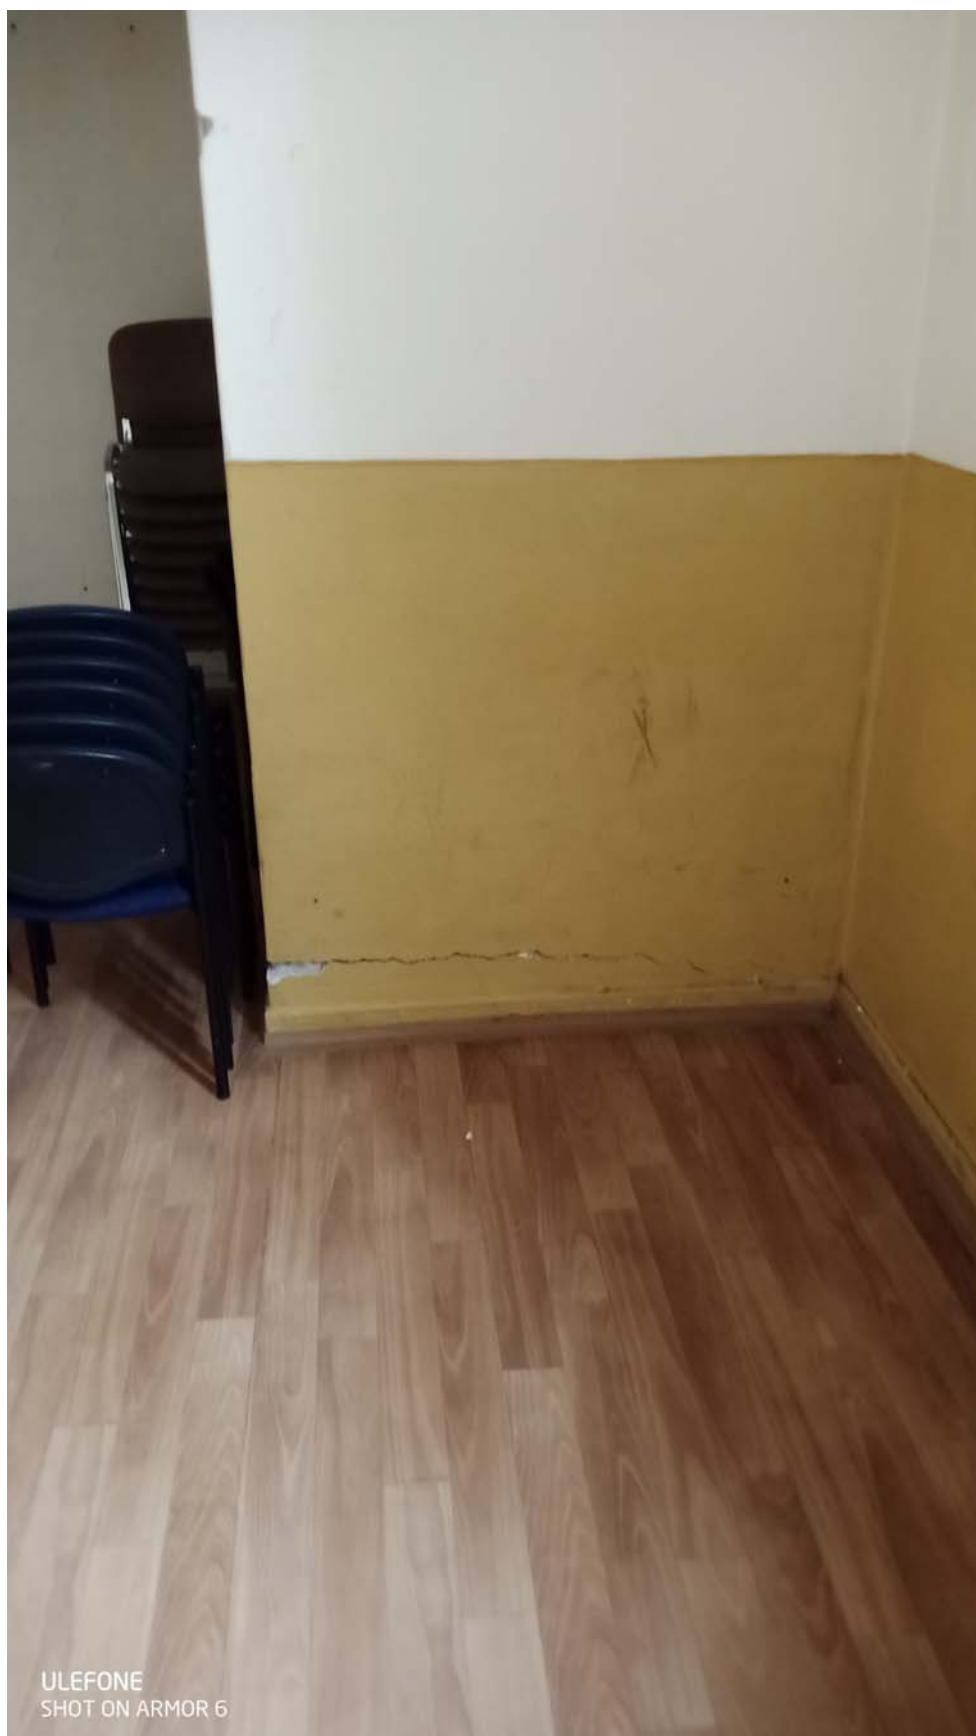
Prasklina v priečkach malej sály

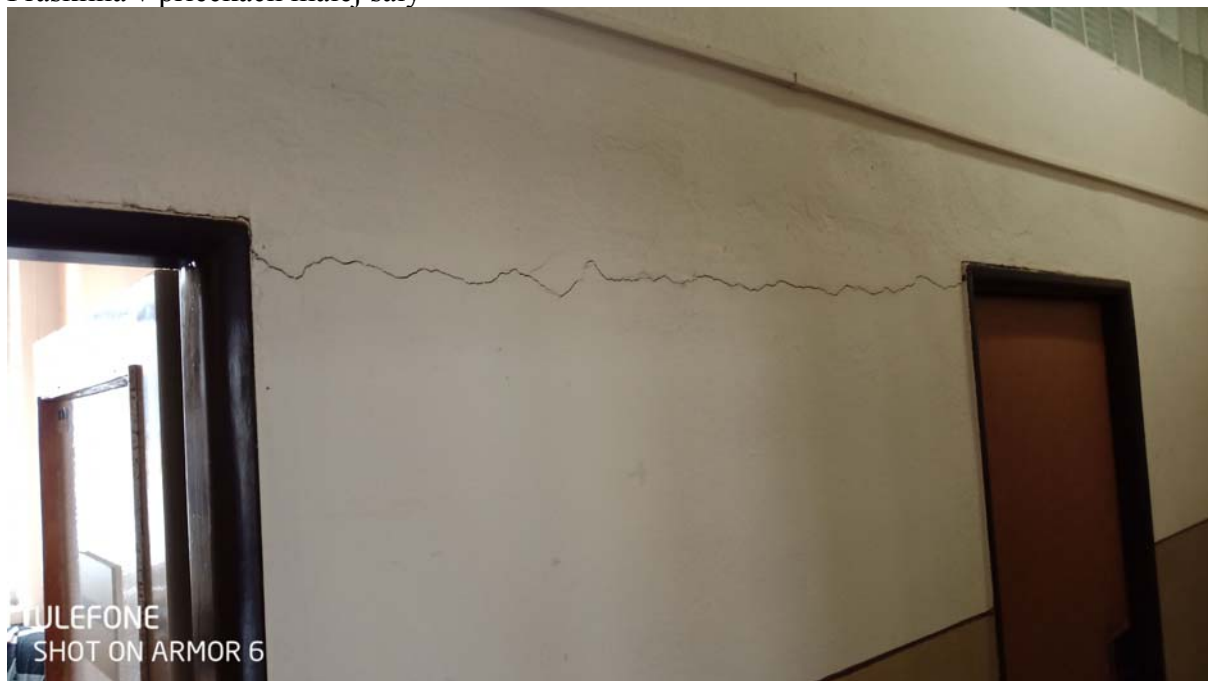
Trhlina v stene na chodbe.

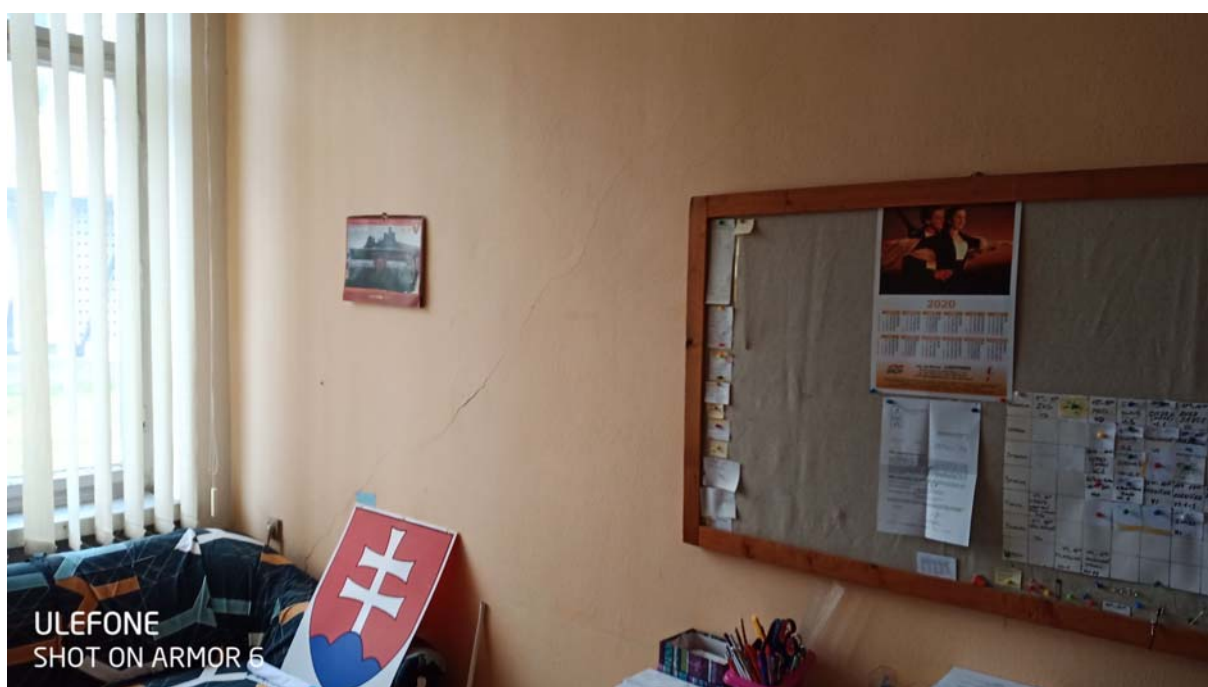
Objekt z hľadiska porúch vykazuje vážne statické poruchy a viditeľné priehyby strešných panelov. Najvýraznejšie poruchy sú v „malej sále“. V rôznych častiach objektu sú panely viditeľne prehnuté a výplň škár s omietkou je popraskaná a povypadávaná. V niektorých miestach sú presadenuté základy pod vnútornými aj vonkajšími nosnými stenami, čo spôsobilo trhliny v stenách.

Trhliny v stene kancelárie vychádzajú diagonálne od základov čo signalizuje ich posuny.

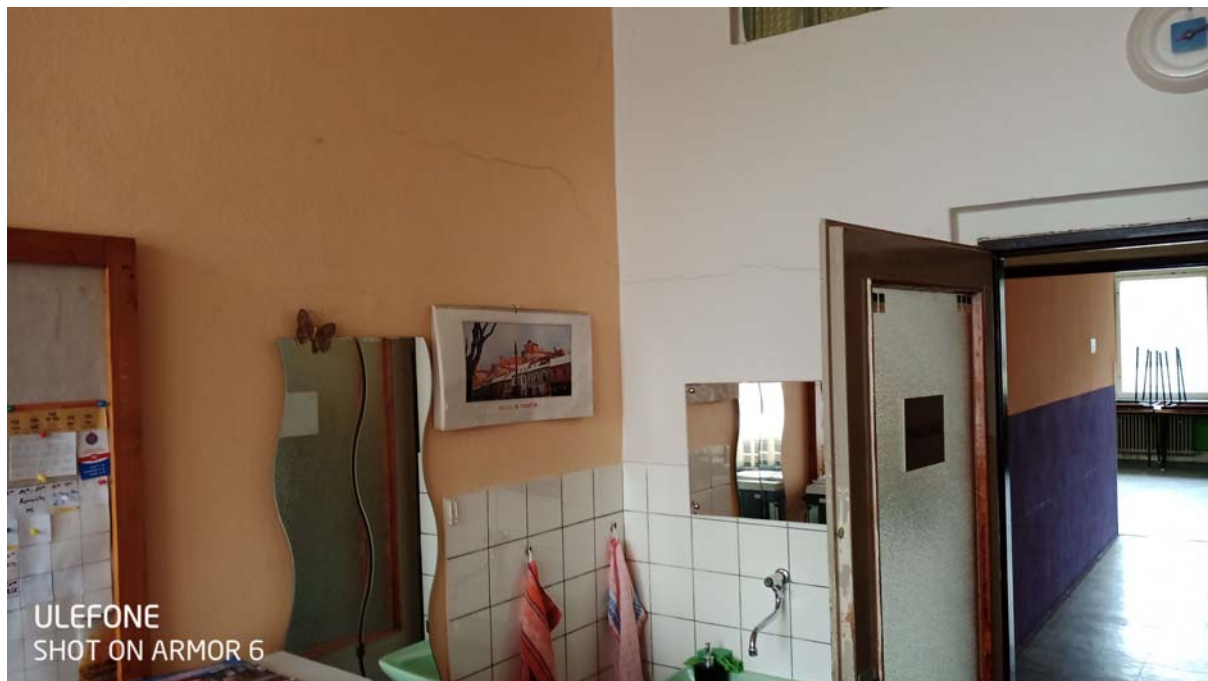
Trhliny v stene kancelárie.
