# ***Kaštieľ Dolná Krupá***

***Statický posudok***

***Názov stavby: Kaštieľ Dolná Krupá***

## **Statický posudok**

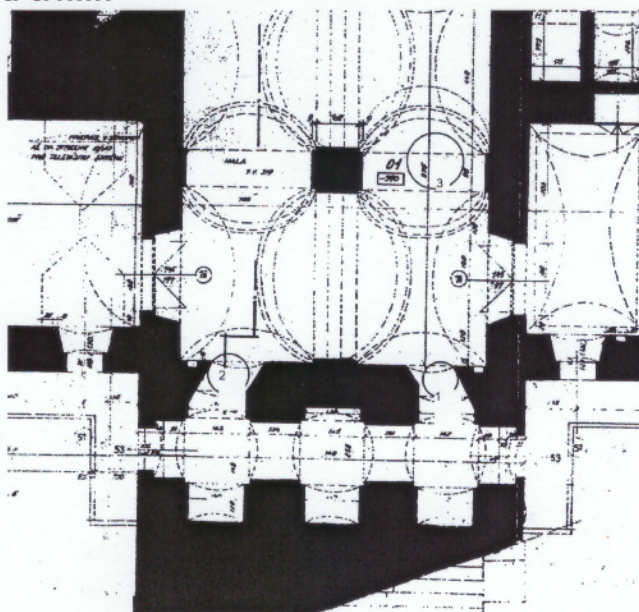
**Poloha trhlín**

*Obhliadkou boli zistené trhliny vo vrcholoch troch klenieb. Trhliny sú šírky do jedného milimetra bez zvislého posunu. Klenby sú omietnuté bez ďalšieho viditeľného poškodenia, nie sú zatečené ani ináč poškodené. V objekte neprebiehali rekonštrukcie, pri ktorých by prišlo k väčším zmenám zaťaženia klenby.*

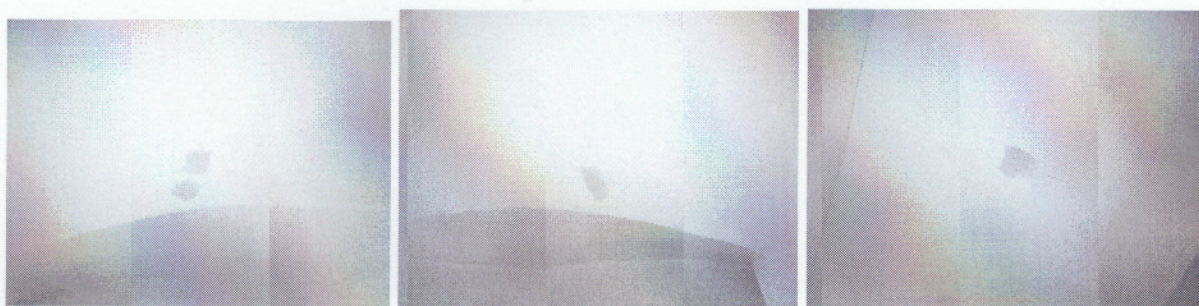
**Terčíky: 1, 2, 3**

**Jestvujúci stav trhlín bol nafotený a cez trhliny bol umiestnený sadrový terčik za účelom zistenie pohybu trhlín**

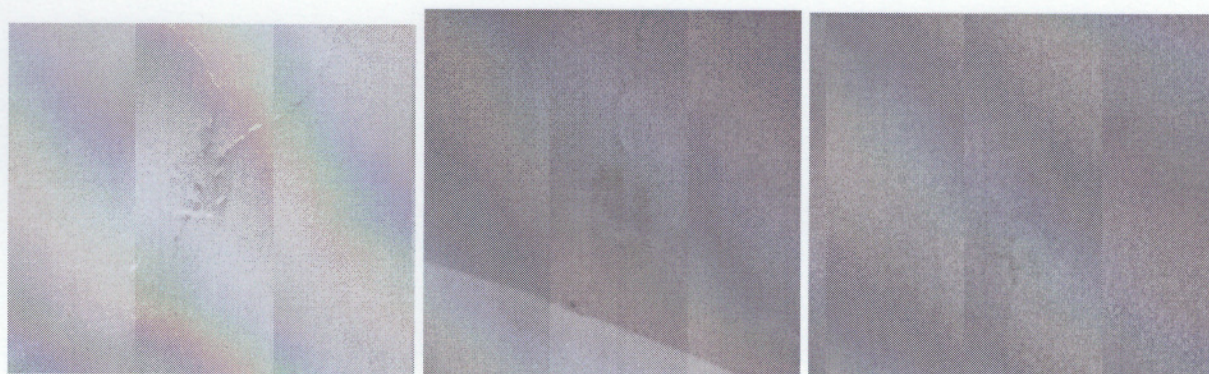
**Stav terčikov bol zisťovaný po štyroch týždňoch: 1, 2, 3**

**Sledované terčíky nezaznamenali pohyb klenby a neboli poškodené.**

**Záver:** Z uvedených faktov vyplýva, že klenby nie sú staticky poškodené. K pohybom nedochádza a neboli zaznamenané ani ďalšie poruchy klenby napriek tomu, že v sledovanom období sa zvýšila intenzita ťažkej dopravy na ceste pred kaštielom. Z týchto dôvodov navrhujeme, aby pri oprave omietok klenieb boli tieto trhliny opatrené sklotextílnou páskou.

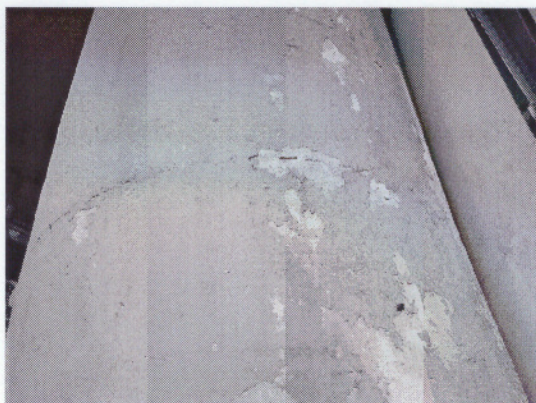
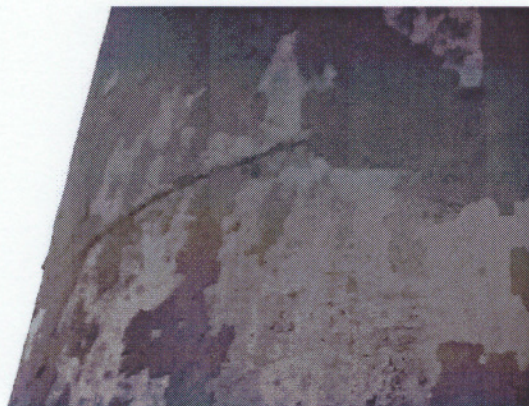
**1. styčné škáry častí stĺpov nie sú poškodené – nie je potrebná úprava**

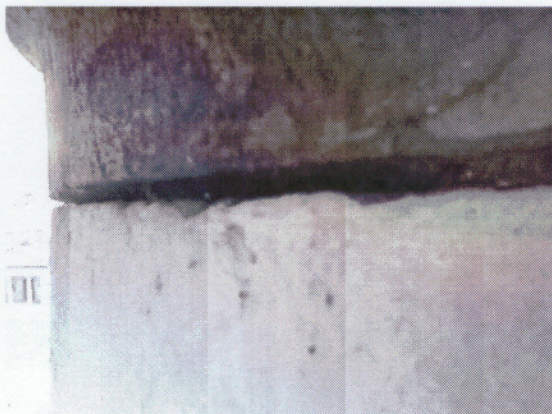
**2. styčná škára stĺpu a hlavice je čiastočne rozpadnutá – je potrebné prešpárovať cementovou maltou**

**Záver:** Z obhliadky môžem vyhodnotiť, že zo statického hľadiska je portik zatiaľ v poriadku. Uvedené chyby sú len vzhľadové a po ich odstránení sa zabráni možnému poškodeniu nosných častí. Omietku treba obnoviť čím skôr z dôvodu obnovenia ochrany dreveného architrávu. Po odstránení omietky je potrebné skontrolovať celý architráv. Prešpárovanie styku hlavice a stĺpu je nutné na štvrtom stĺpe.

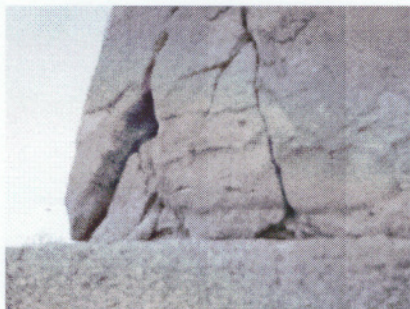
**3. omietka na drevených architrávoch je popukaná a miestami sa odťahuje od trámu – omietku odstrániť a omietnuť nanovo**

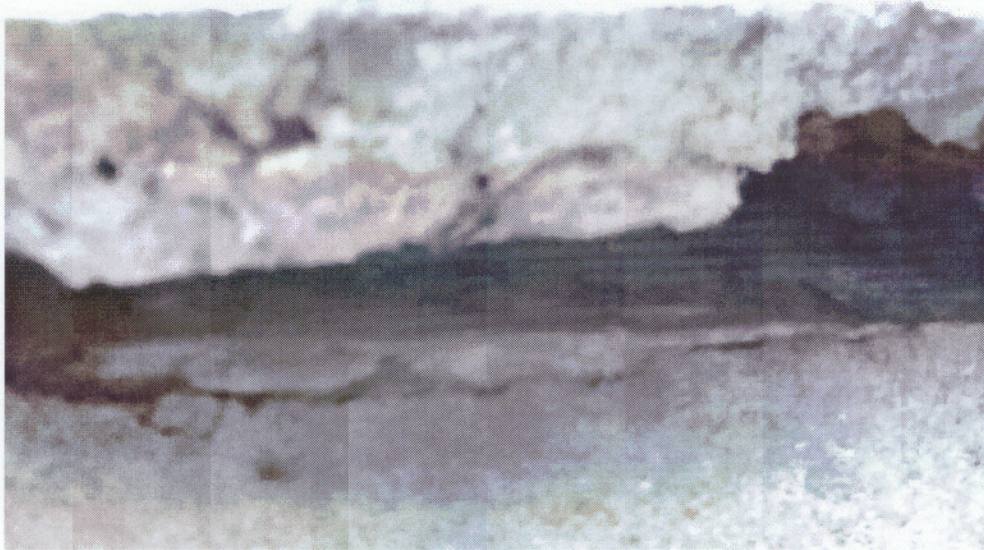
**4. drevený architráv je suchý a nepoškodený – po odstránení omietky naniesť chemickú ochranu proti škodcom**

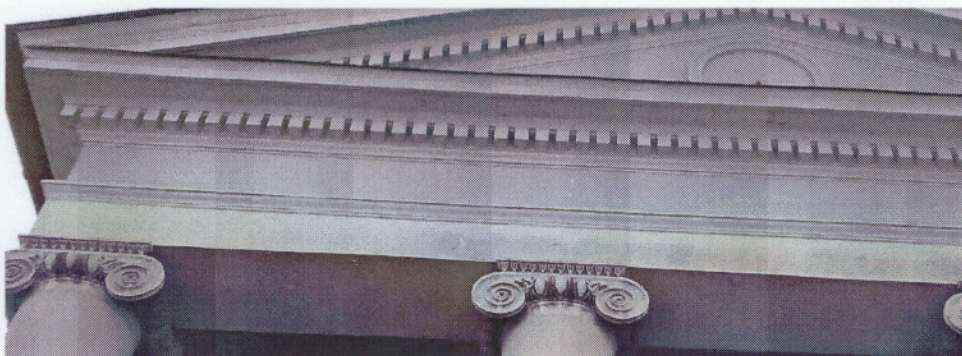
**5. rímsa nie je poškodená - nie je potrebná úprava**
