<b>STUPEŇ :</b>	PRIESKUMY, POSUDKY
<b>ČASŤ :</b>	<b>STATICKÝ POSUDOK</b>

<b>PREDMET POSUDKU</b>	DREVENÝ NOSNÝ PREKLAD POD TYMPANONOM SEVERNÉHO PORTIKA	
<b>MIESTO STAVBY</b>	NKP KAŠTIEĽ DOLNÁ KRUPÁ	
<b>OBJEDNÁVATEĽ</b>	SLOVENSKÉ NÁRODNÉ MÚZEUM HUDOBNÉ MÚZEUM	
<b>AUTOR</b>		
<b>ZODP. SPRACOVATEĽ</b>	ING. VLADIMÍR KOHÚT AUTORIZOVANÝ STAVEBNÝ INŽINIER	
<b>SPOLUPRÁCA</b>		
<b>DÁTUM</b>	3.6.2022	
<b>ZÁKAZ. ČÍSLO</b>	22 022	<b>ZVÄZOK</b>

Názov akcie	<b>STATICKE POSUDENIE STAVU DREVENÝCH NOSNÝCH PREKLADOV POD SEVERNÝM TYMPANONOM V NKP KAŠTIEĽ DOLNÁ KRUPÁ</b>
Vypracoval	Ing. Vladimír Kohút, autorizovaný stavebný inžinier SKSI
Dátum	3.6.2022
Zák. č.:	22 022

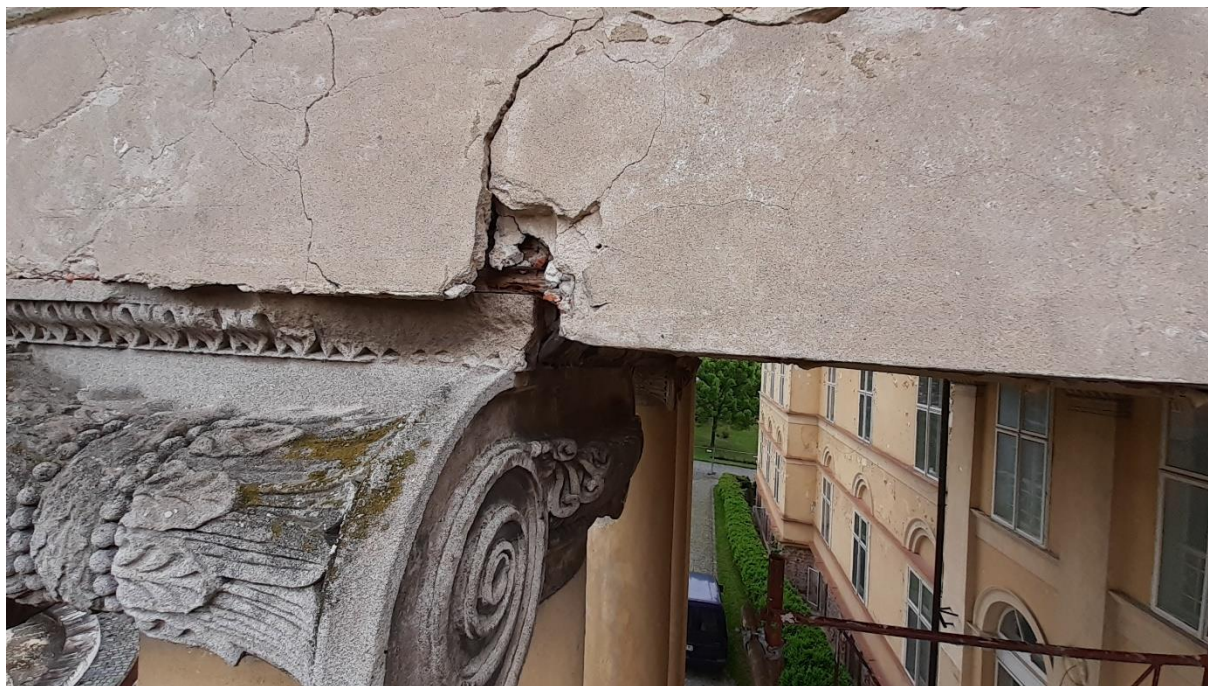
obr.03 porucha pred sondážou – poloha detail „A“ (foto: objednávateľ posudku)

Na omietke sa vyskytujú trhliny, ktoré ešte pred sondážou objednávateľ zdokumentoval na obr.03.

- Plošne odstrániť omietku na plochách porušených trhlínami (len neprofilované plochy drevených prekladov).

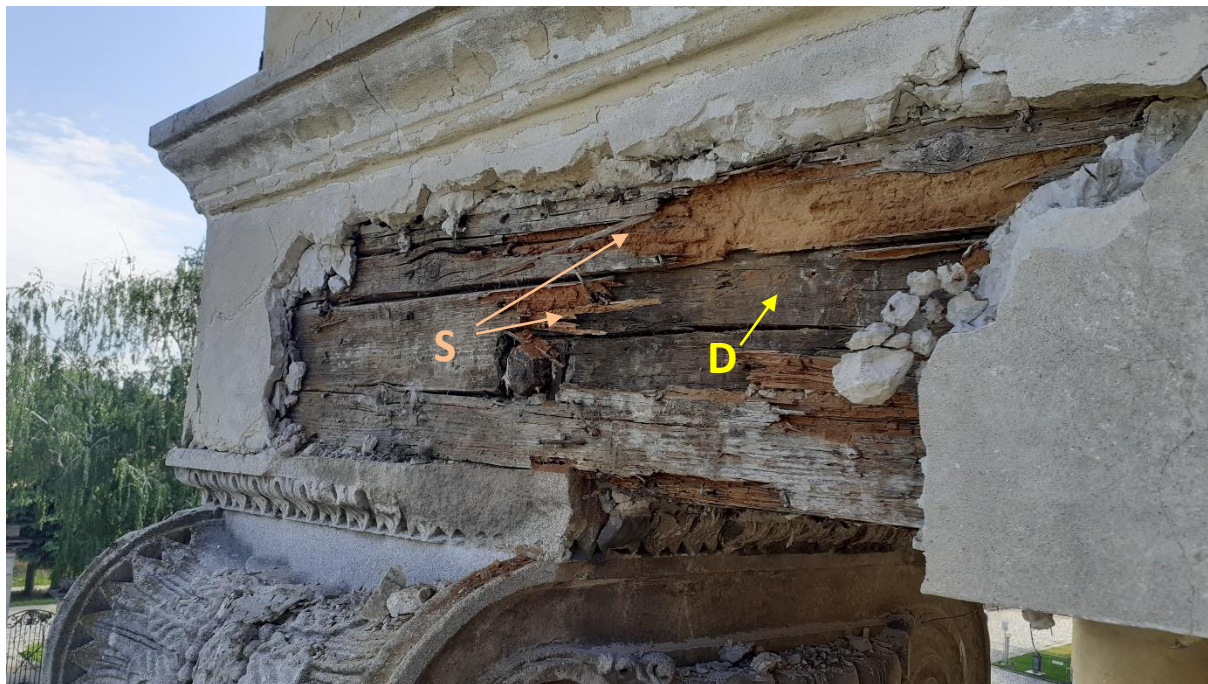
obr.04 porucha v polohe detail „A“ v priebehu sondáže (foto: objednávateľ posudku)

Po ďalšom sondovaní v polohe trhlín bola odhalená drevená konštrukcia nosníka (obr.04 – 08). Zo sond som zistil, že k vlastnému drevenému nosnému trámu z tvrdého dreva (na obr.04 a obr.07 označený položkou „D“) bol z dôvodu vyrovnania podkladu pod omietku lokálne nadložená doska, resp. fošna z mäkkého dreva (na obr.04 a obr.07 označený položkou „S“).

Tieto prídavné drevené nenosné časti prekladu tympanonu vykazujú na viacerých miestach vysoký stupeň biotického poškodenia drevokazným hmyzom.

- Chemicky ošetriť drevo prostriedkom s výrazným ničiacim účinkom (napr.: BOCHEMIT plus I, alebo LIGNOFIX I profi). V prípade podstatného úbytku prierezu vyrovnávacích nenosných dosiek z mäkkého dreva tieto nahradiť kópiami.
- Chemickú ochranu vykonať aj v povalovom priestore (obr.09, 10).

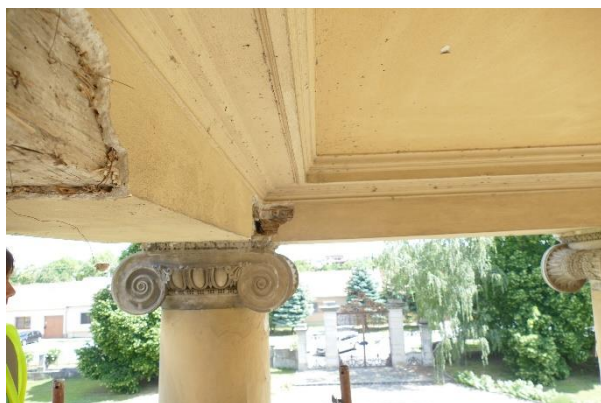
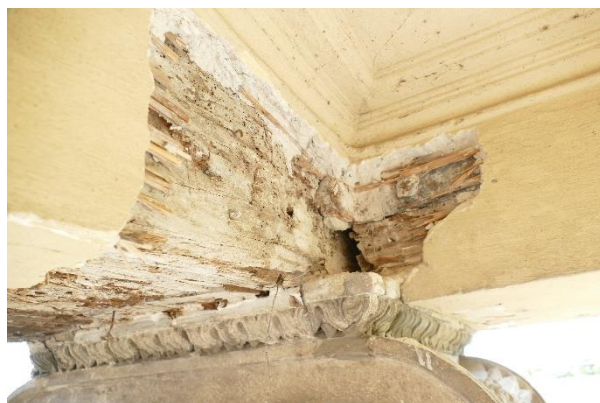
obr.06 detail z obr.05

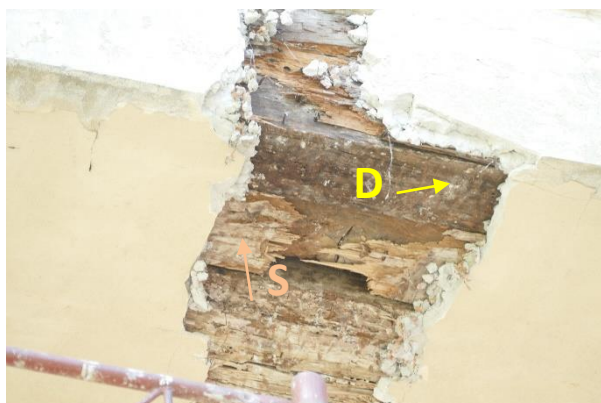
obr.07 detail „B“ z obr.02

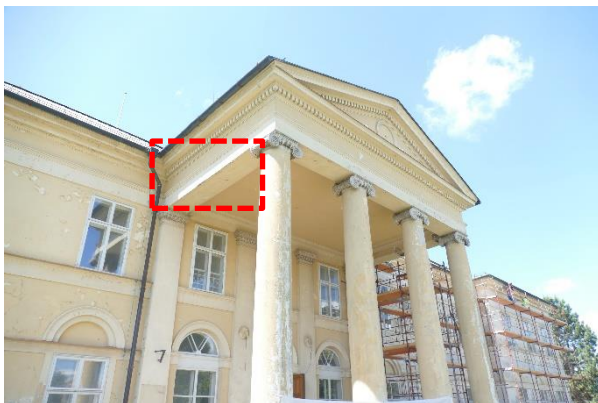
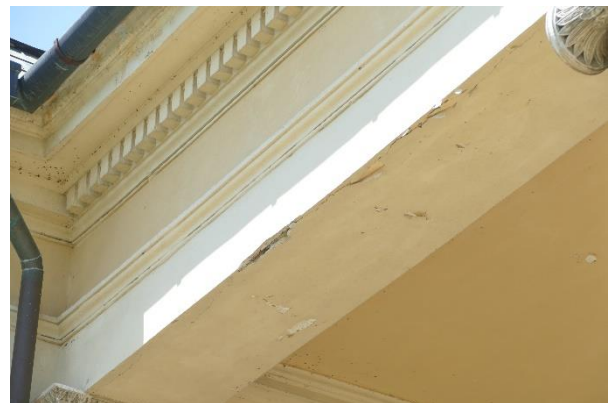
obr.12 detail z obr.11
