PROTOKOL O PROVEDENÍ HLAVNÍ PROHLÍDKY

Objekt: Most-M10 přes Sprchový potok přístup ke koupališti
Obec: Šternberk
Okres, Kraj: Olomouc, Olomoucký kraj
Katastrální území: Šternberk [763527]
Datum prohlídky: 19.1.2022
Prohlídku provedl: Ing. Aleš Semotam, č. reg. 195/2017
GPS: 49.7230506N, 17.3057228E

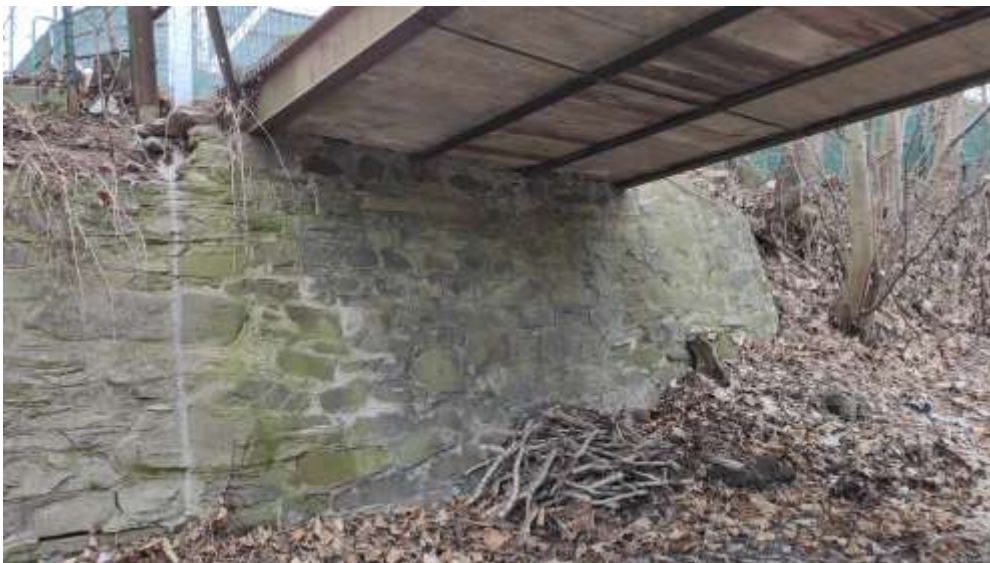
Obr.č.4: Pohled na opěru u koupaliště.

Pravděpodobně zatéká z uložení nosníků na líc opěr. Lokálně vydrolená spárovací malta v místě vetknutí nosníků do opěr.

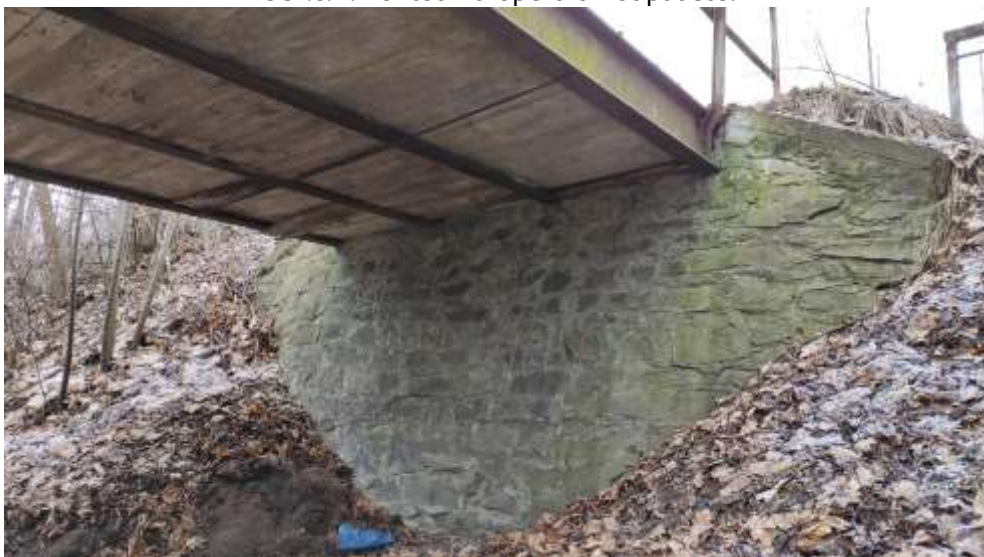
Nánosy u obou opěr.

Obr.č.5: Opěra na ulici Jívavská – nánosy v korytě toku.

Pravidelně čistit od nánosů a vegetace

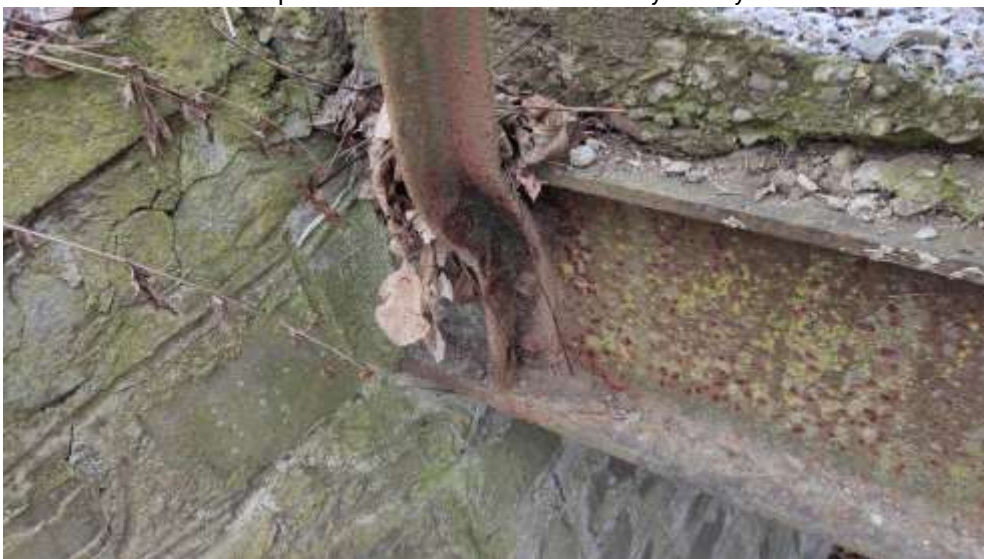
Plošná koroze nosníků. Lístková koroze spodních přírub nosníků v místě vetknutí do opěr. Mezi přírubami nosníků jsou zbytky dřevěného ztraceného bednění. Degradace povrchu mostovky – rozpad betonu.

Obr.č.6: Nosník NK – koroze nosníků.

Vypracovat PD na opravu mostu (nová mostovka, izolace, římsy, zábradlí a vozovka)

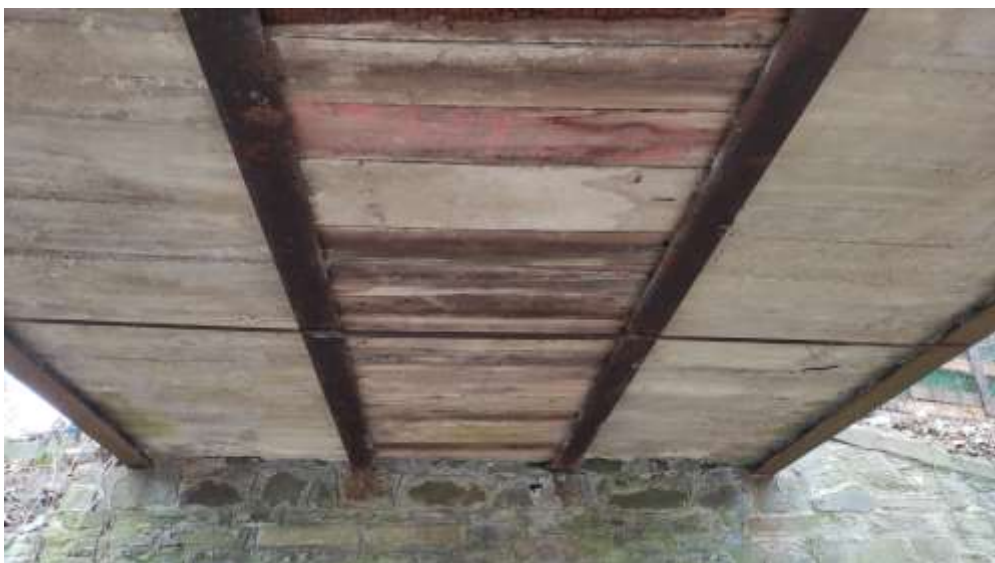
Obr.č.7: Podhled NK – neodstraněné desky podbednění NK, vydrolené spáry.

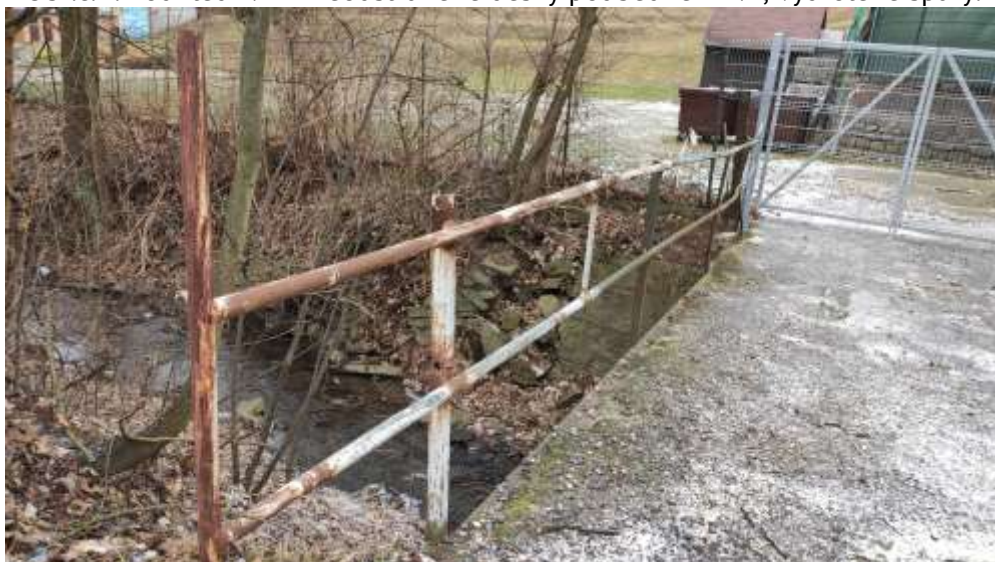
Degradace povrchu mostovky – rozpad betonu.

Obr.č.8: Mostovka – degradace betonu mostovky a vozovky.

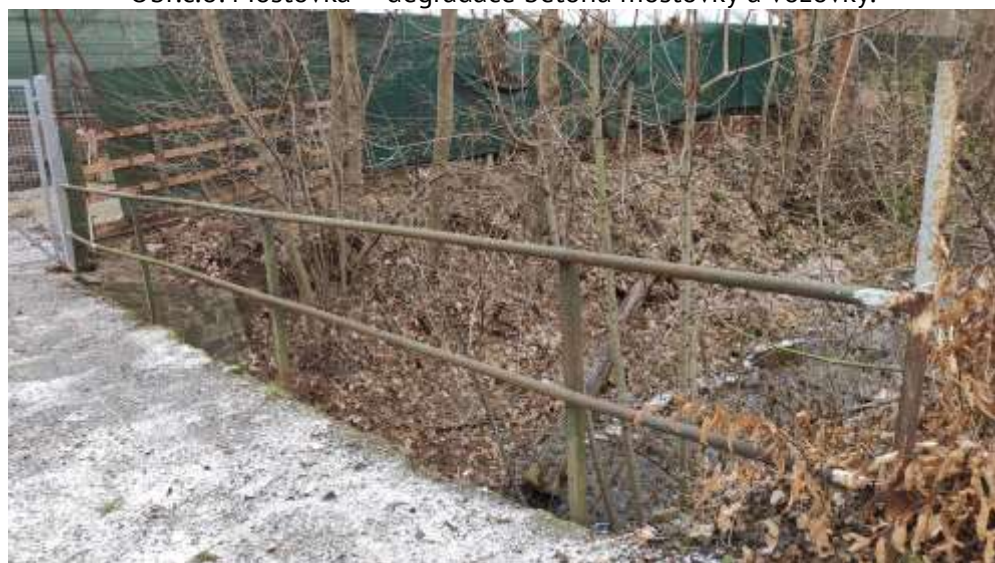
Uhnílá madla, koroze, dožilé PKO, deformace částí zábradlí. Zábradlí svými rozměry nesplňuje normové požadavky na tvar a výplň.

Obr.č.9: zábradlí – koroze zábradlí.

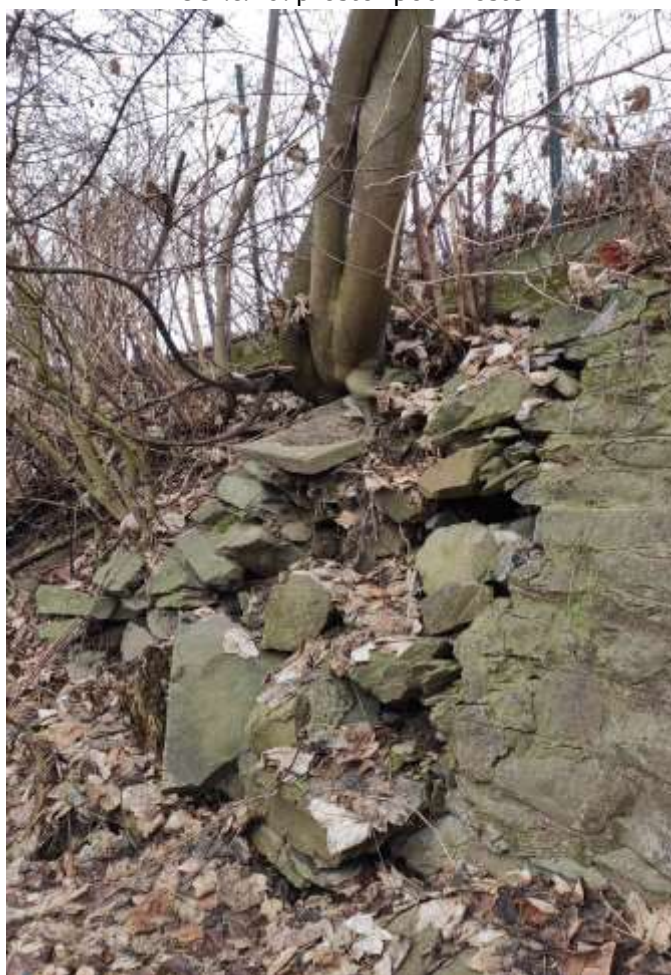
Zdivo z lomového kamene, porušené, křídlo na pravém břehu před mostem z části zřícené, nutno vyspravit a obnovit zdivo křídel.

Obr.č.11: Rozpad opěrné zídky
