# HLAVNÍ PROHLÍDKA MOSTU

**EV. Č. BPH - 01**

**MOST NA UL. VSETÍNSKÁ PŘED DOMEM Č.P. 1626  
V BYSTŘICI POD HOSTÝNEM**

**ZÁŘÍ 2018**

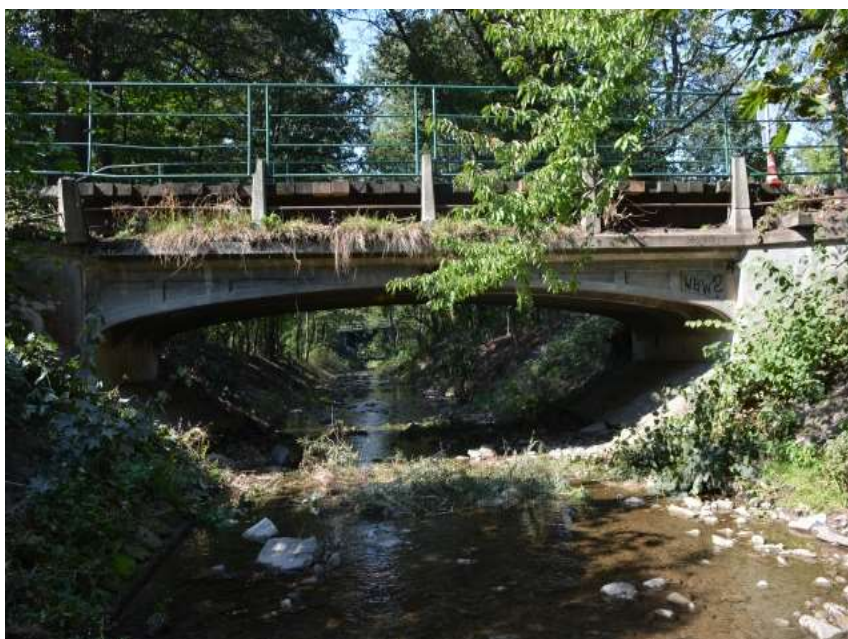
Celkový pohled na most zprava (po směru toku). Most je přístupný bez větších problémů, bez závad.

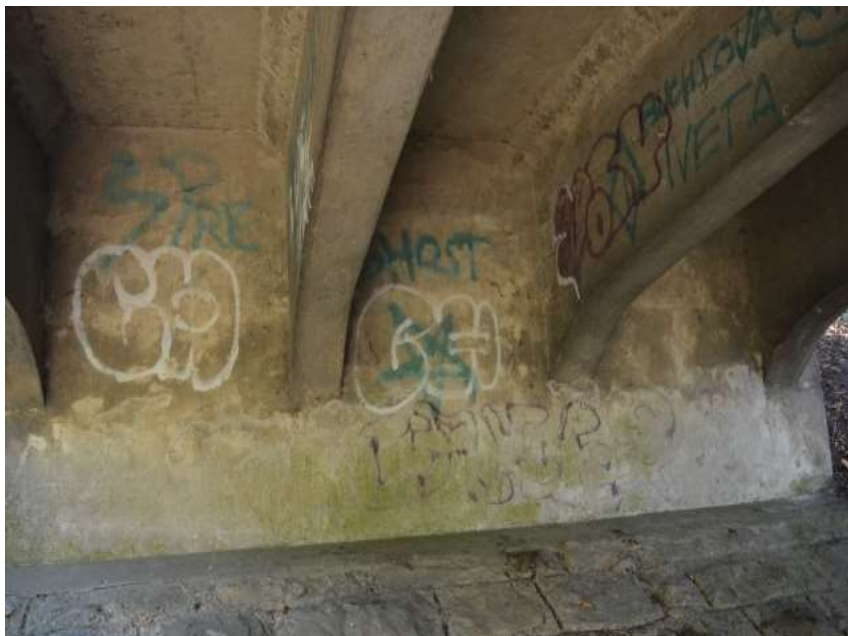
**FOTO 11**

- SS obou mostů doposud bez zjevných globálních geometrických změn
- obě opěry betonového mostu s lokálně zvodnělým lícem se sinicemi a vápennými výluhy, líce pokresleny grafity
- u opěry 1 vlevo a opěry 2 vpravo vodorovná zvodnělá trhlina na jejich krajích v místech zavedení spodní části krajních trámů do opěr
- křídla s lokálně zvodnělým lícem s inkrustacemi, beton v líci lokálně degradovaný s drobným odpadem, šikmé zvodnělé trhliny v obou křídlech OP2
- dřevěný úložný práh ocelového provizoria lze považovat pouze za dočasné uložení ocelových nosníků, uložení nelze s ohledem na jeho zasypání zeminou kontrolovat, s ohledem na bodové namáhání dřevěných trámů může dojít k zatlačení ocelových nosníků do těchto trámů a poté k jejich možnému natočení a případné jejich nestabilitě

Detail OP1. Obě opěry betonového mostu s lokálně zvodnělým lícem se sinicemi a vápennými výluhy, líce pokresleny grafity. U opěry 1 vlevo a opěry 2 vpravo vodorovná zvodnělá trhlina na jejich krajích v místech zavedení spodní části krajních trámů do opěr.

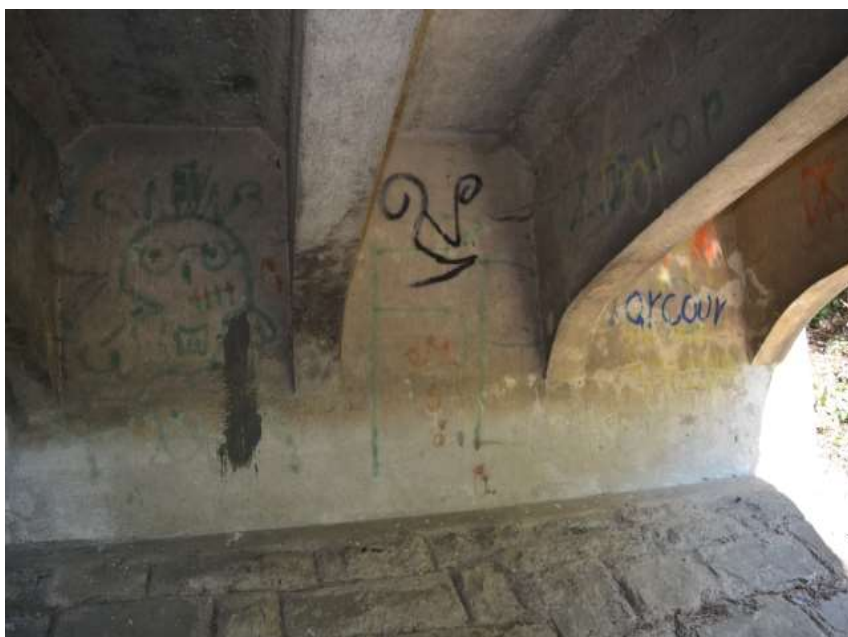
**FOTO 12**

Detail OP2. Obě opěry betonového mostu s lokálně zvodnělým lícem se sinicemi a vápennými výluhy, líce pokresleny grafity. U opěry 1 vlevo a opěry 2 vpravo vodorovná zvodnělá trhlina na jejich krajích v místech zavedení spodní části krajních trámů do opěr.

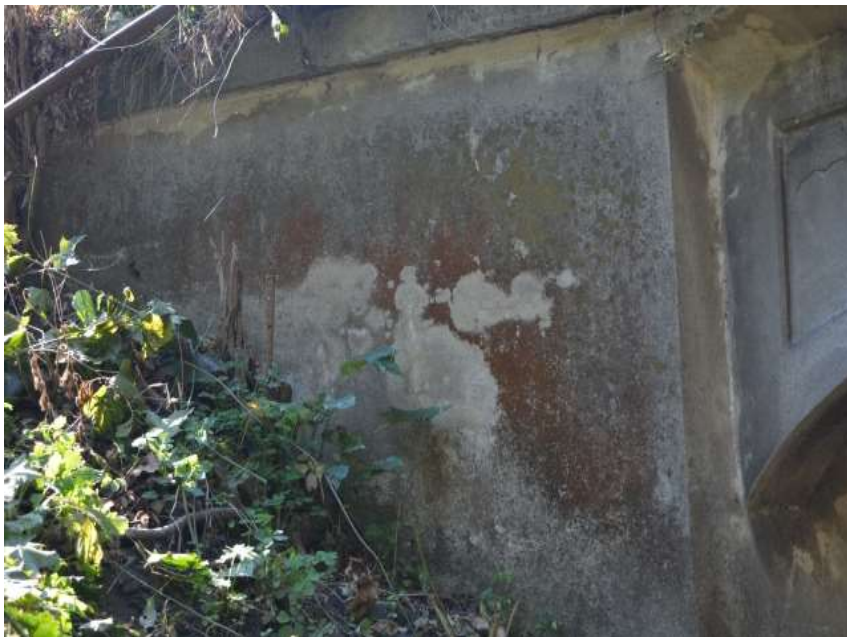
**FOTO 13**

Detail P křídla OP1. Křídla s lokálně zvodnělým lícem s inkrustacemi, beton v líci lokálně degradovaný s drobným odpadem, šikmé zvodnělé trhliny v obou křídlech OP2.

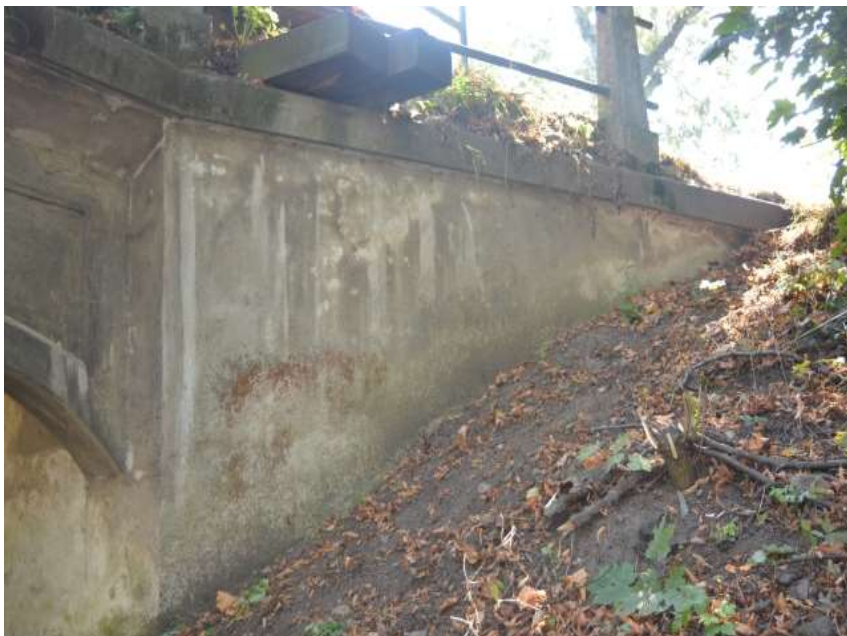
**FOTO 14**

Detail L křídla OP1. Křídla s lokálně zvodnělým lícem s inkrustacemi, beton v líci lokálně degradovaný s drobným odpadem, šikmé zvodnělé trhliny v obou křídlech OP2.

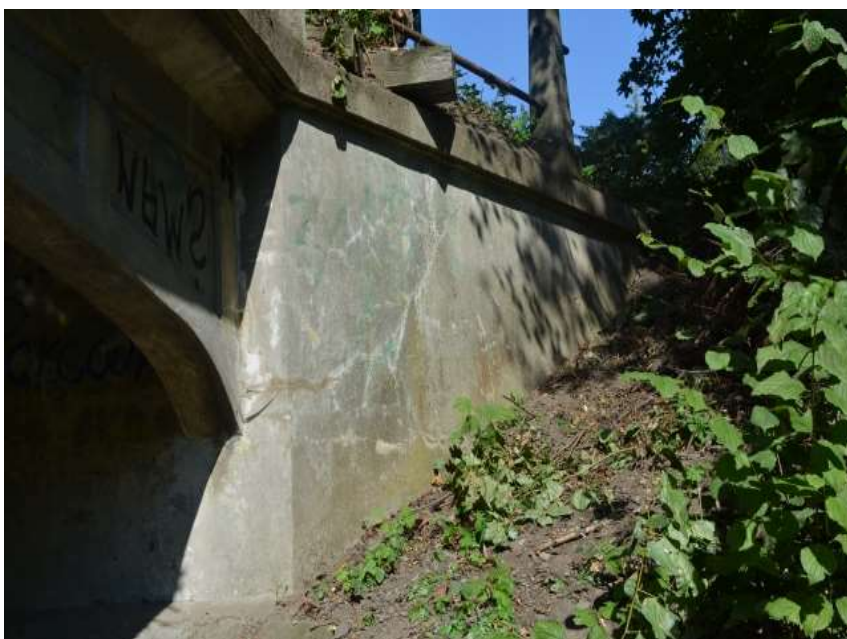
**FOTO 15**

Detail P křídla OP2. Křídla s lokálně zvodnělým lícem s inkrustacemi, beton v líci lokálně degradovaný s drobným odpadem, šikmé zvodnělé trhliny v obou křídlech OP2.

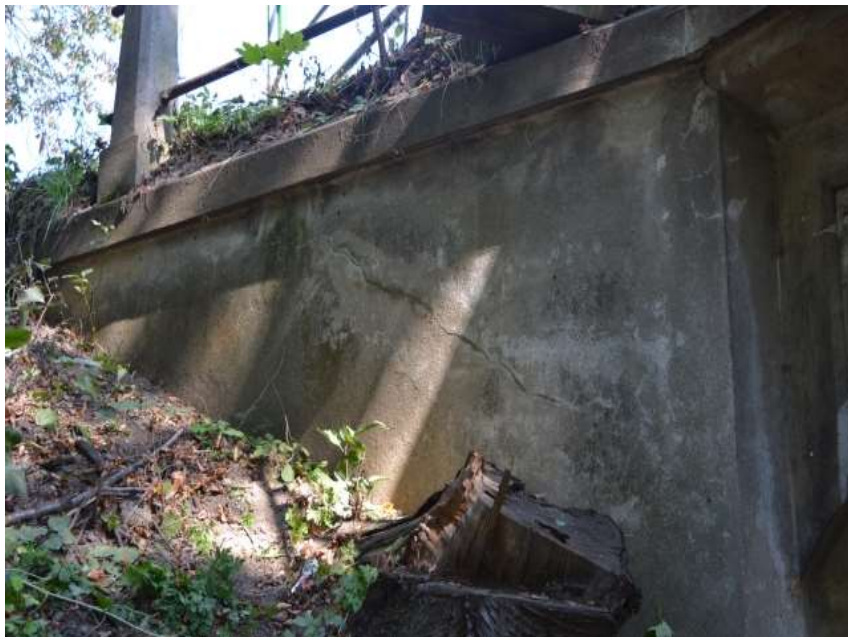
**FOTO 16**

Detail L křídla OP2. Křídla s lokálně zvodněným lícem s inkrustacemi, beton v líci lokálně degradovaný s drobným odpadem, šikmé zvodnělé trhliny v obou křídlech OP2.

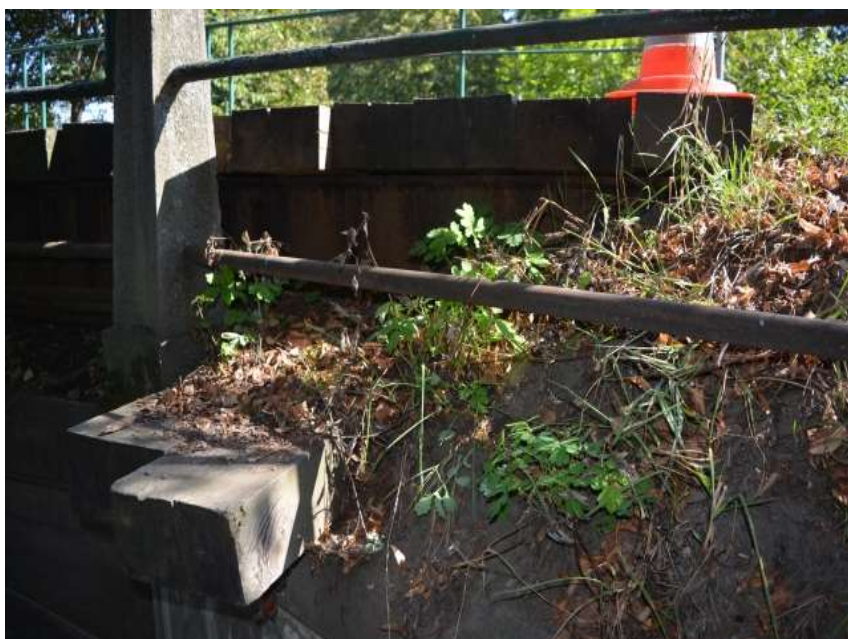
Uložení ocelového provizoria na OP1. Založení ocelového provizoria na terénu lze považovat pouze za dočasné, je sice stabilní, ale může být ovlivněno povrchovou vodou a mrazem

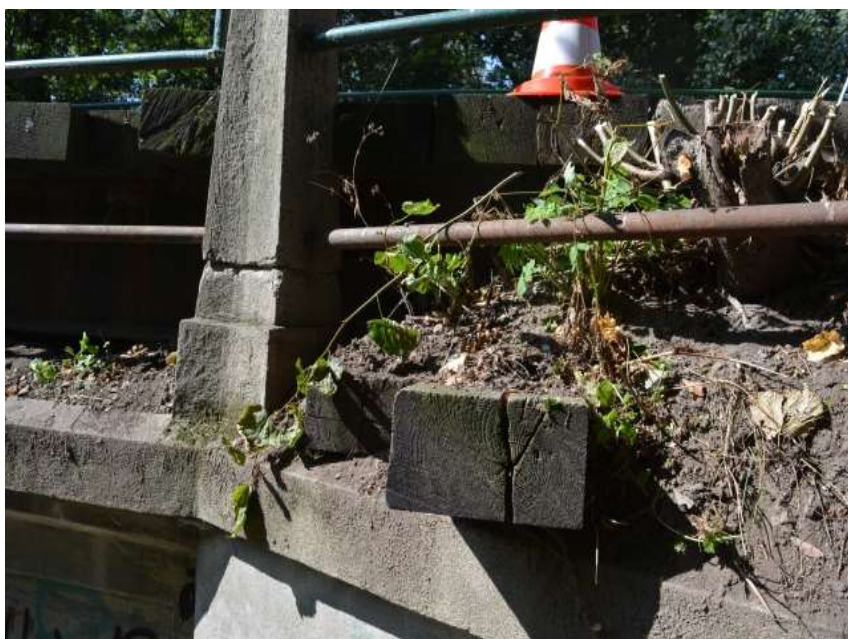
Uložení ocelového provizoria na OP2. Dřevěný úložný práh ocelového provizoria lze považovat pouze za dočasné uložení ocelových nosníků, uložení nelze s ohledem na jeho zasypání zeminou kontrolovat, s ohledem na bodové namáhání dřevěných trámů může dojít k zatlačení ocelových nosníků do těchto trámů a poté k jejich možnému natočení a případné jejich nestabilitě.

- zpracovat zjednodušenou projektovou dokumentaci a provést celkovou opravu ocelového mostního provizoria (provést povrchovou protikorozi ochranu všech ocelových součástí mostu, most uložit na elastomerová ložiska na úložném prahu ze silničních betonových panelů, provést ocelový příčník viz. výše ještě uprostřed rozpětí ocelových hlavních I nosníků provizoria a dřevěnou mostovku nahradit betonovými silničními panely)

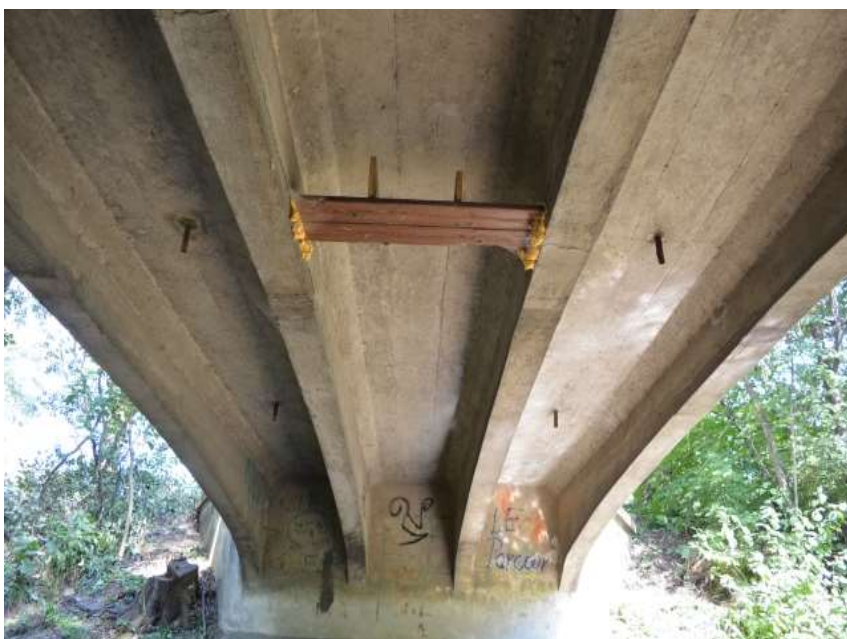
Celkový pohled na NK betonového mostu k OP2. NK obou mostů doposud bez zjevných globálních geometrických změn.

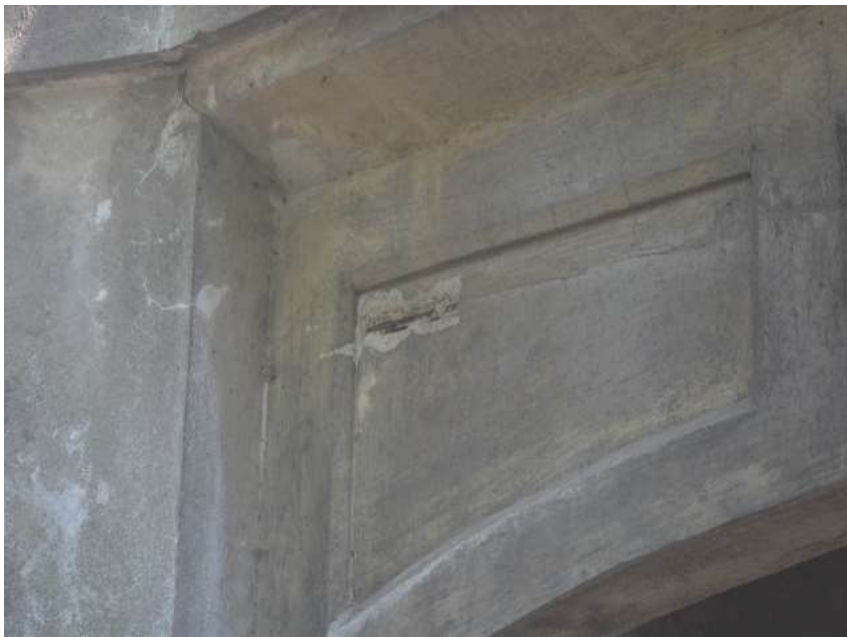
**FOTO 25**

- NK obou mostů doposud bez zjevných globálních geometrických změn
- beton trámů lokálně degradovaný s drobným odpadem a na bocích trámů ojediněle obnaženou povrchově korodující výztuží

Detail NK betonového mostu. Beton trámů lokálně degradovaný s drobným odpadem a na bocích trámů ojediněle obnaženou povrchově korodující výztuží.

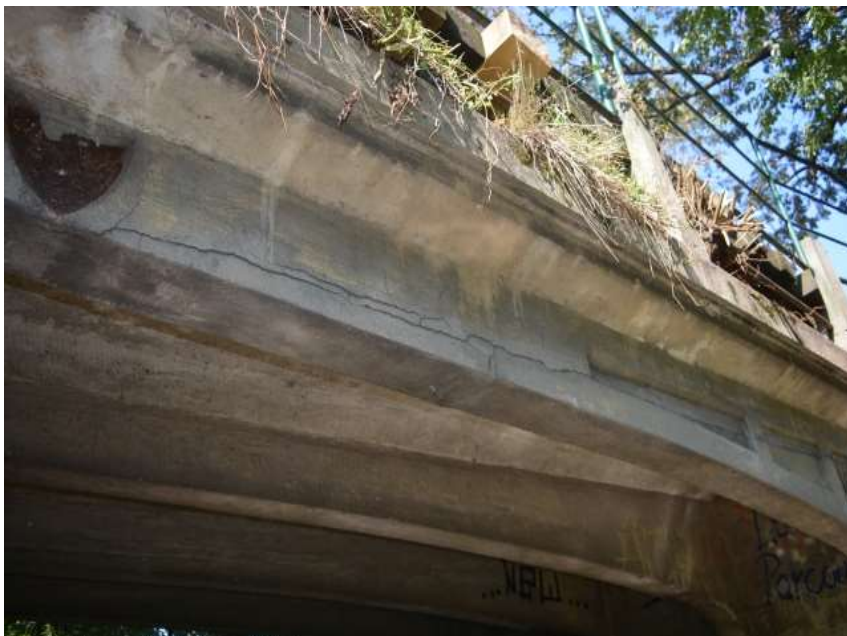
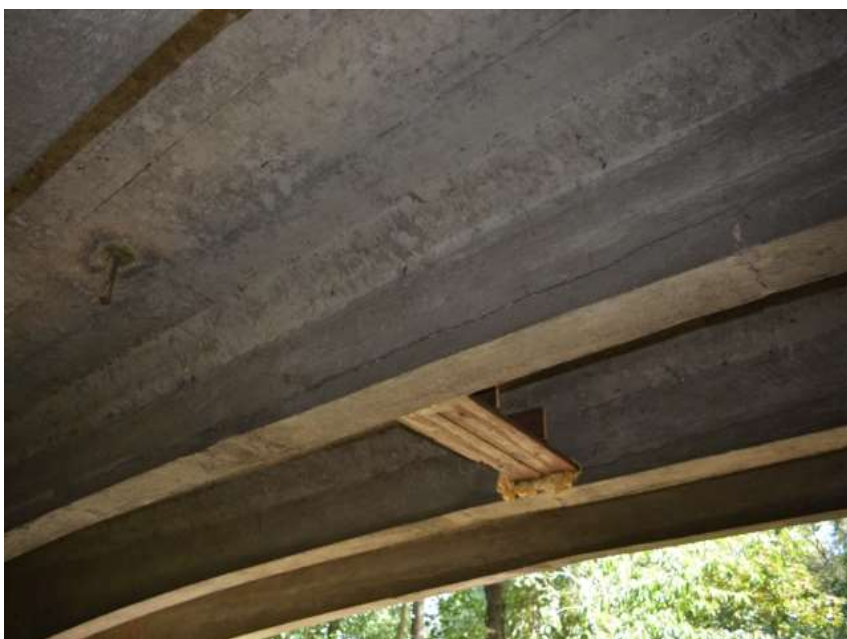
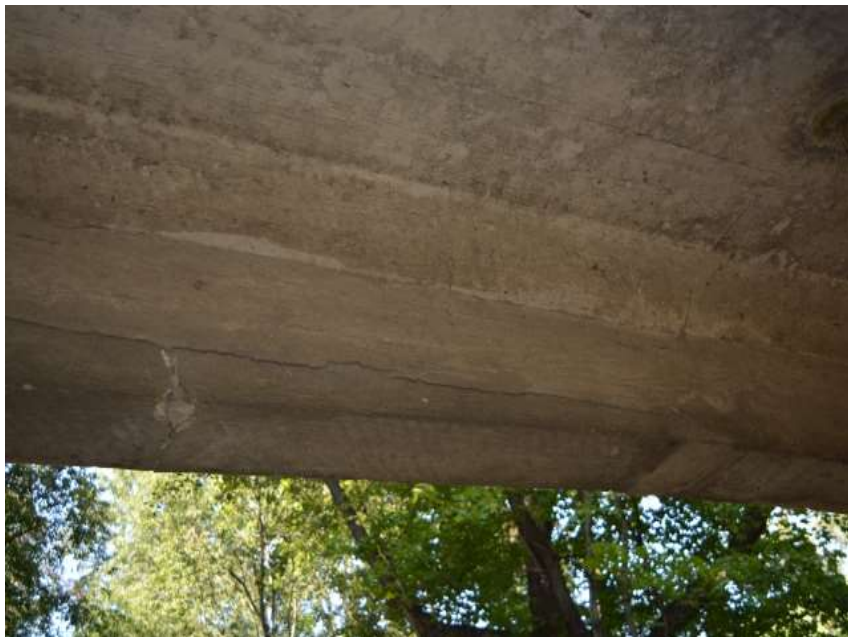
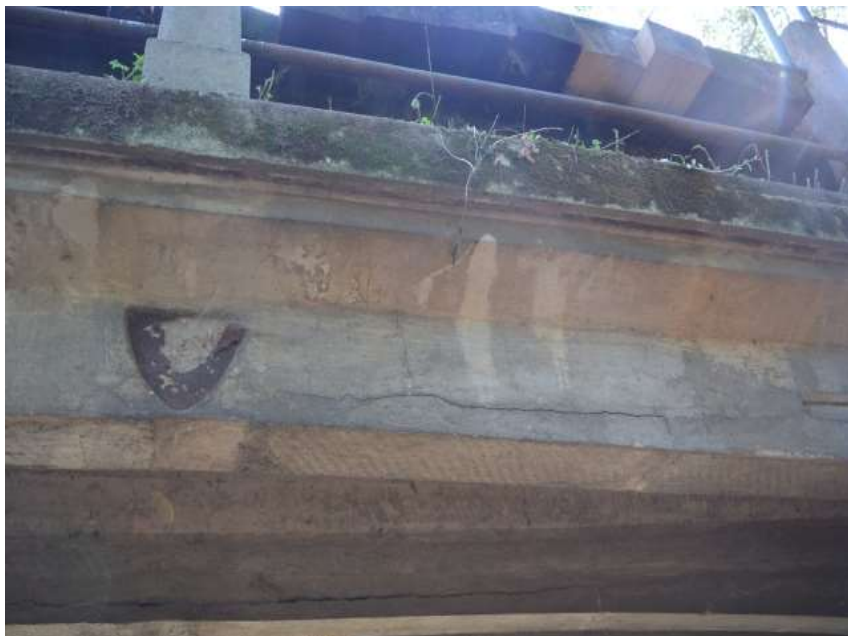
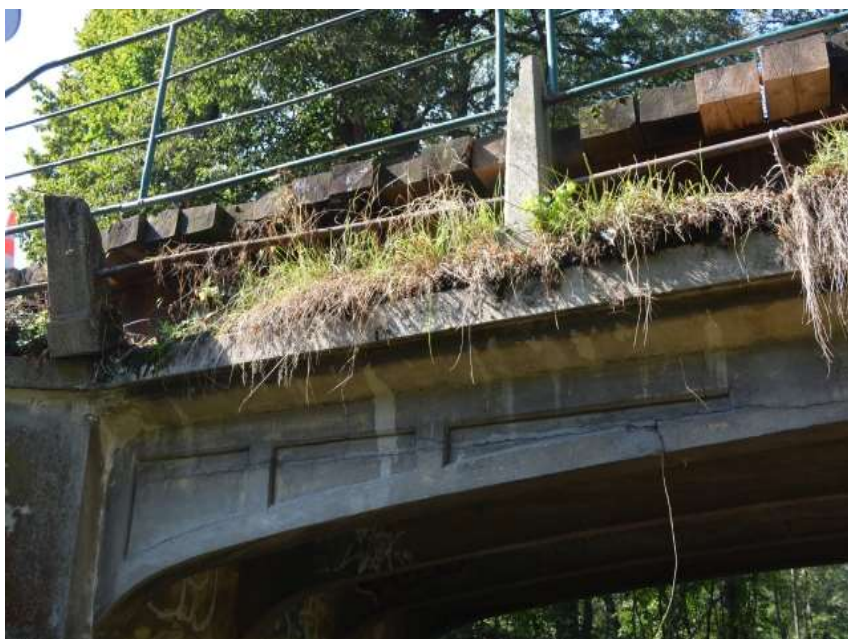
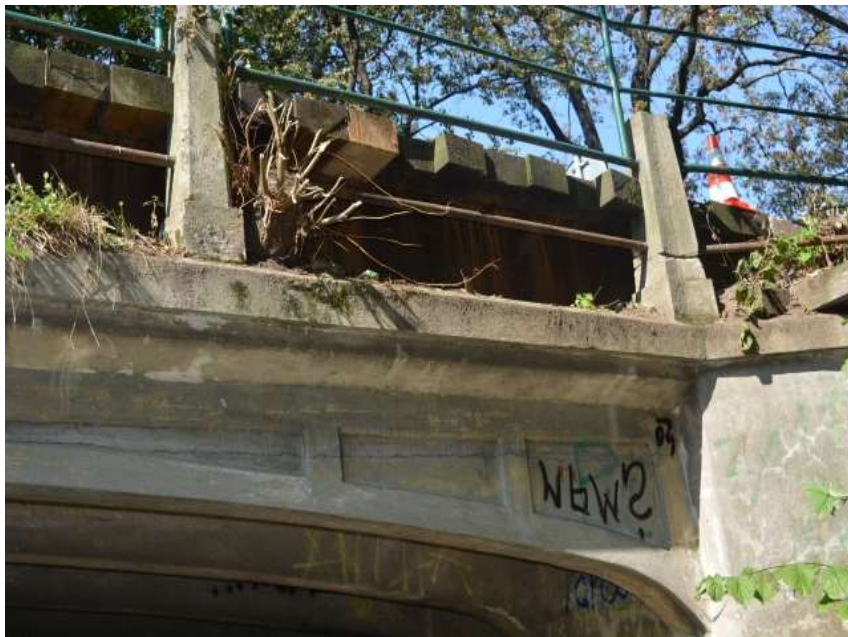
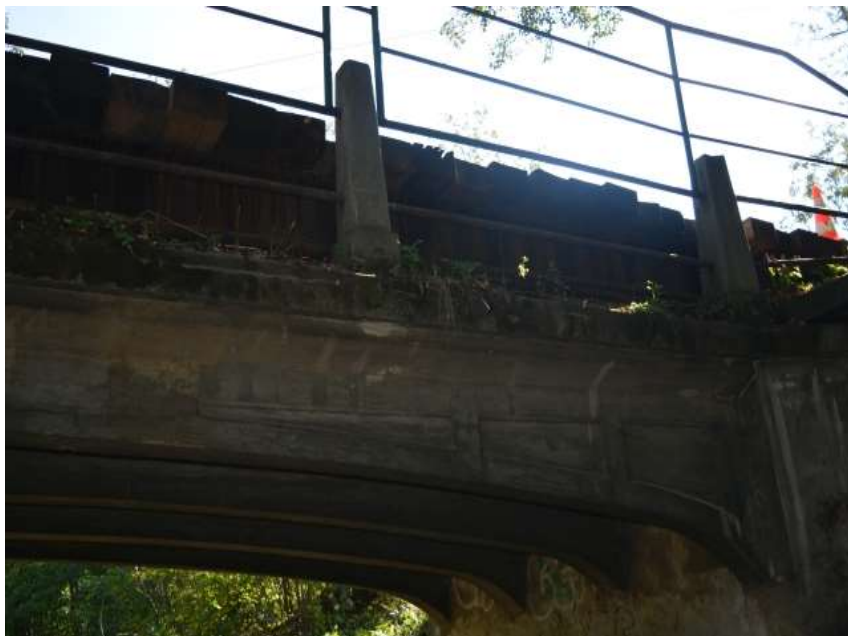
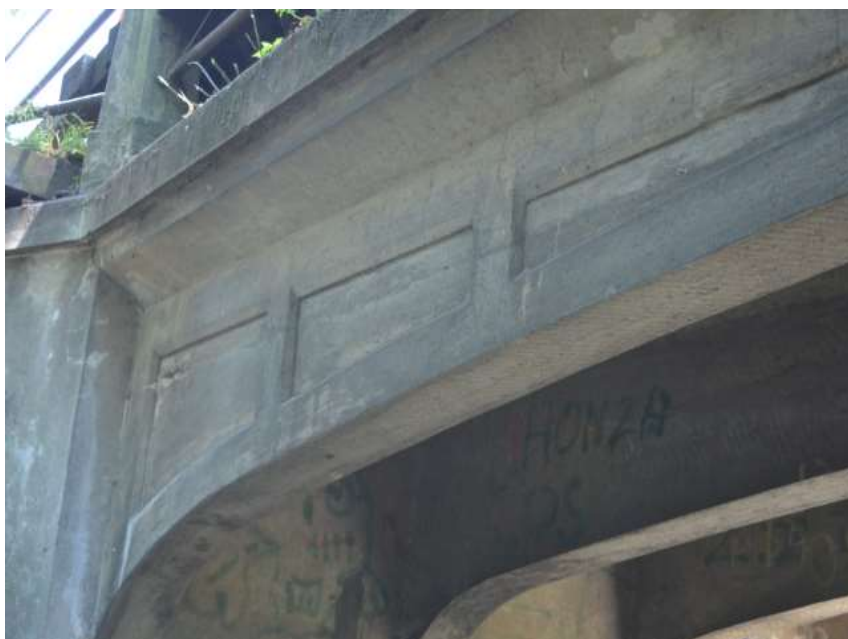
- ve spodní části středu všech trámů se objevují podélné trhliny v betonu způsobené s největší pravděpodobností malým krytím výztuže trámů a její korozi s nabýváním jejího objemu, které způsobuje odtržení krycího betonu výztuže, beton doposud neodpadlý, trhliny poté pokračují lineárně ve stejné výšce od vrchu trámů po celé jejich délce až k opěrám, více je tato porucha patrná u krajních trámů

Detail NK betonového mostu. Ve spodní části středu všech trámů se objevují podélné trhliny v betonu způsobené s největší pravděpodobností malým krytím výztuže trámů a její korozi s nabýváním jejího objemu, které způsobuje odtržení krycího betonu výztuže, beton doposud neodpadlý, trhliny poté pokračují lineárně ve stejné výšce od vrchu trámů po celé jejich délce až k opěrám, více je tato porucha patrná u krajních trámů.

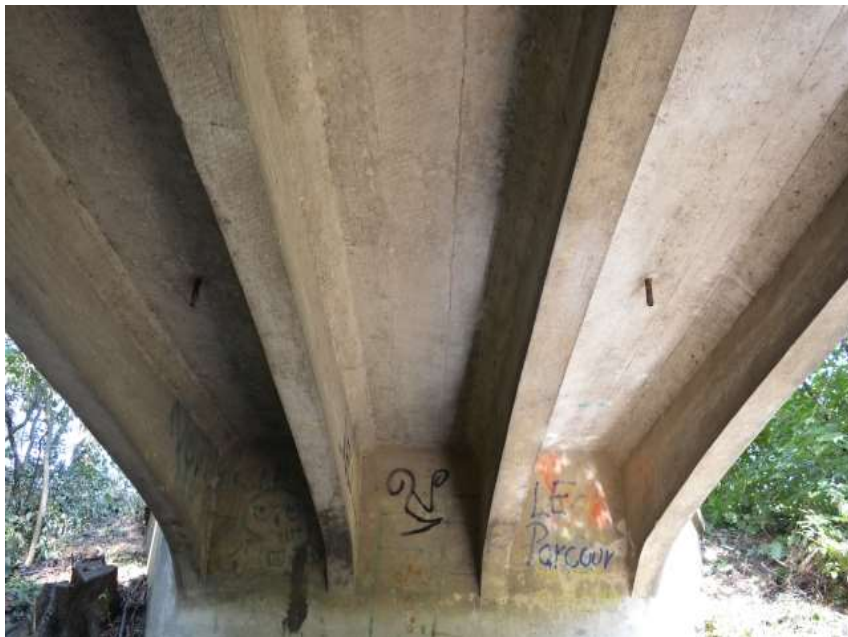
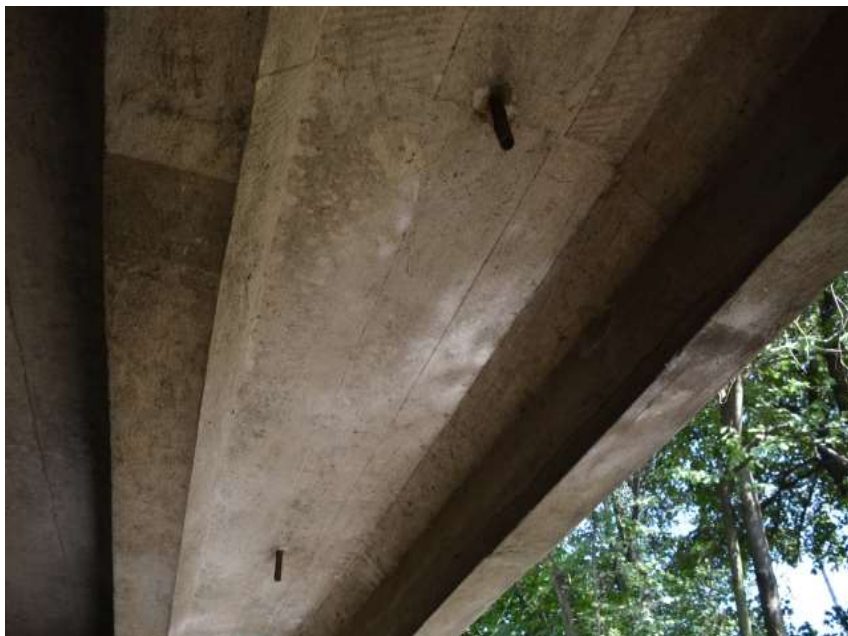
- v podhledu desky mostovky NK mostu lokálně drobně degradovaný beton se zvodněním a ojedinělými vápennými výluhy, odpad betonu ani obnažená výztuž nezjištěn

Detail NK betonového mostu. V pohledu desky mostovky NK mostu lokálně drobně degradovaný beton se zvodněním a ojedinělými vápennými výluhy, odpad betonu ani obnažená výztuž nezjištěn.

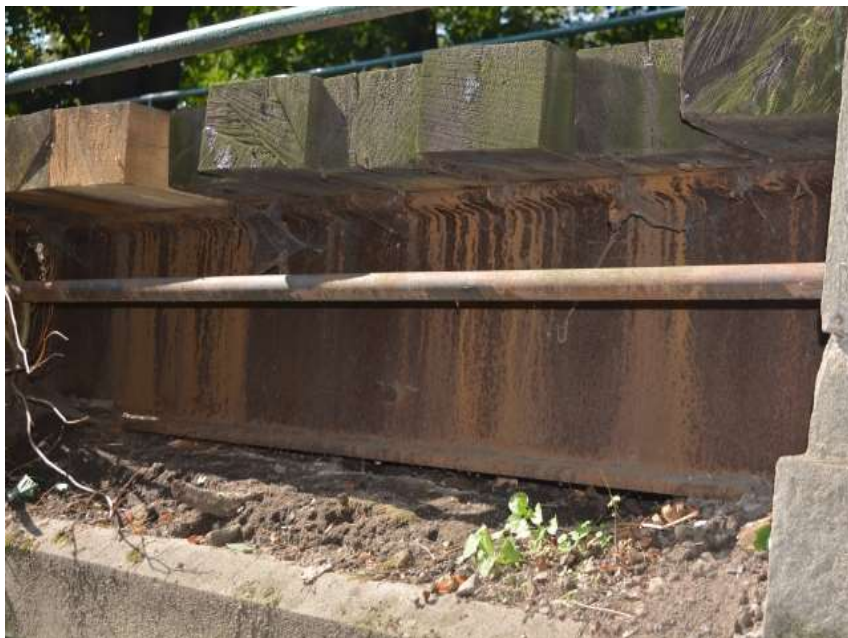
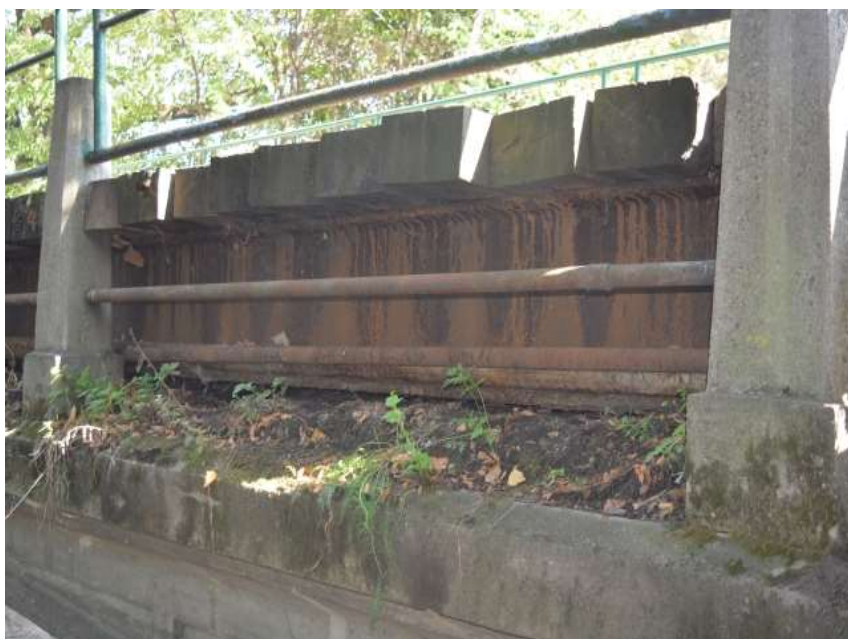
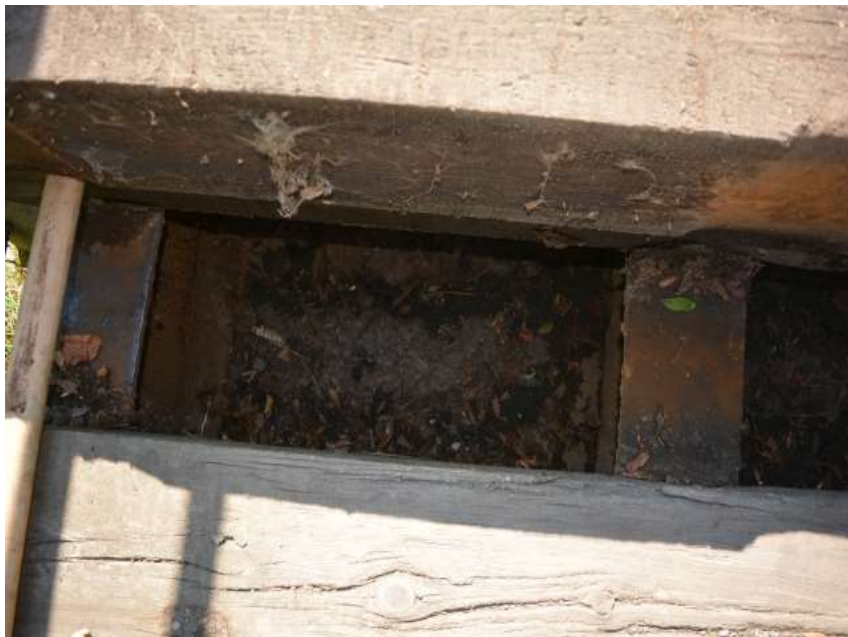
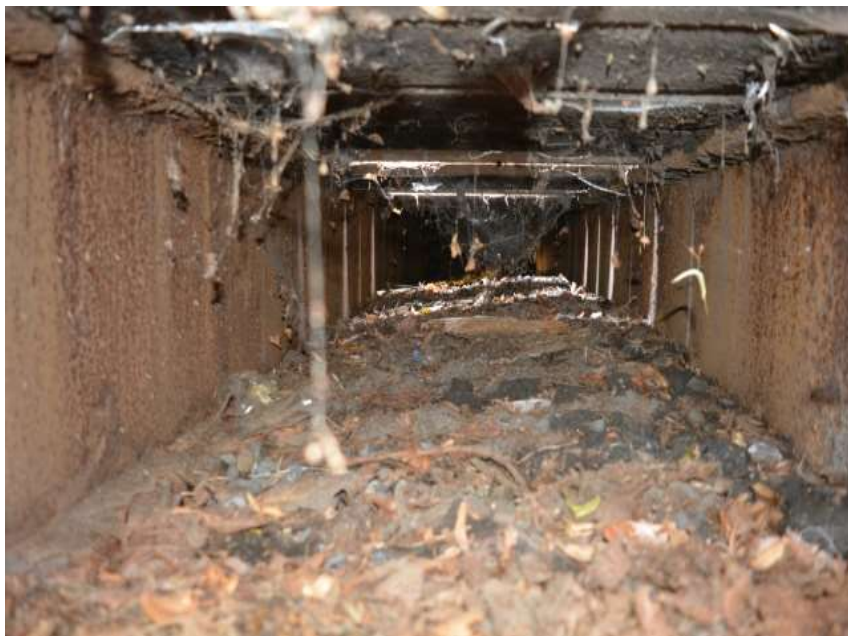
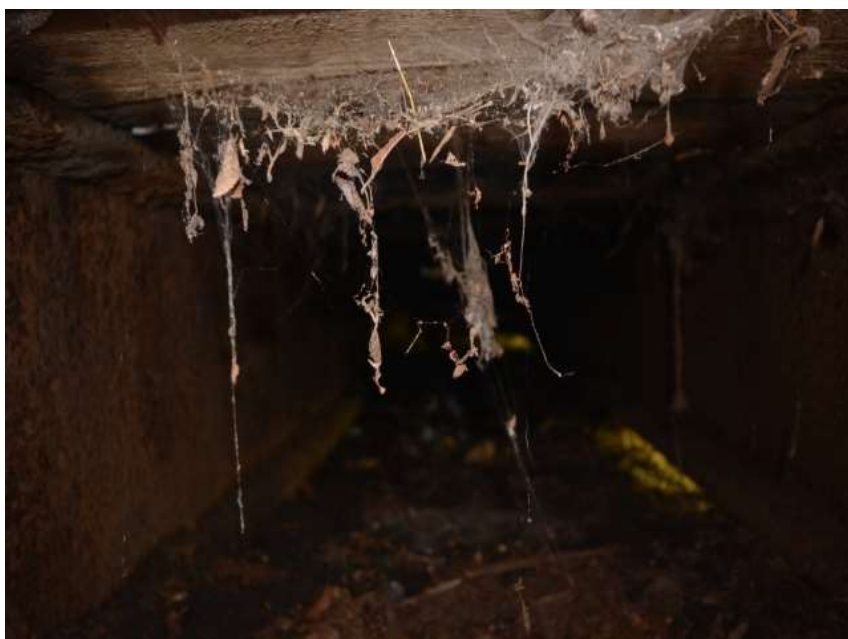
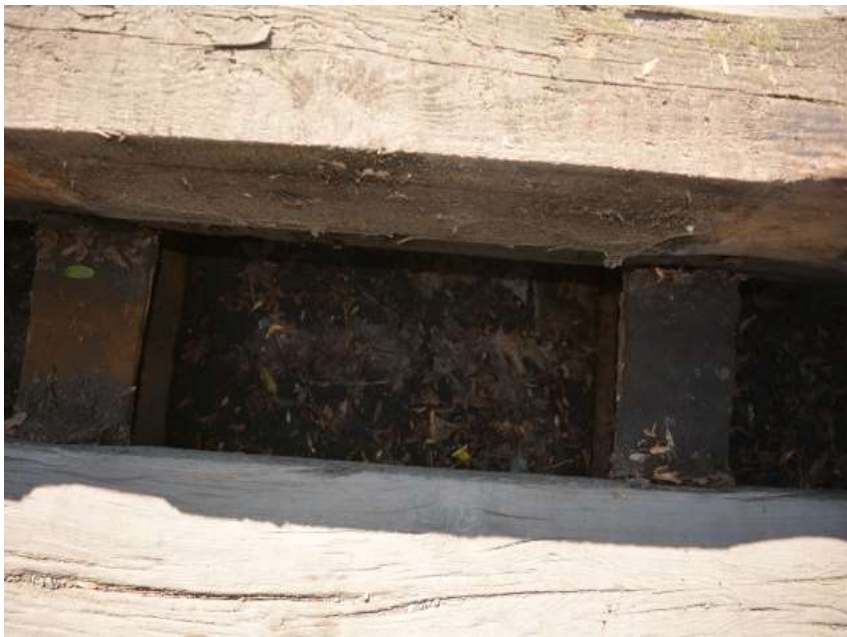
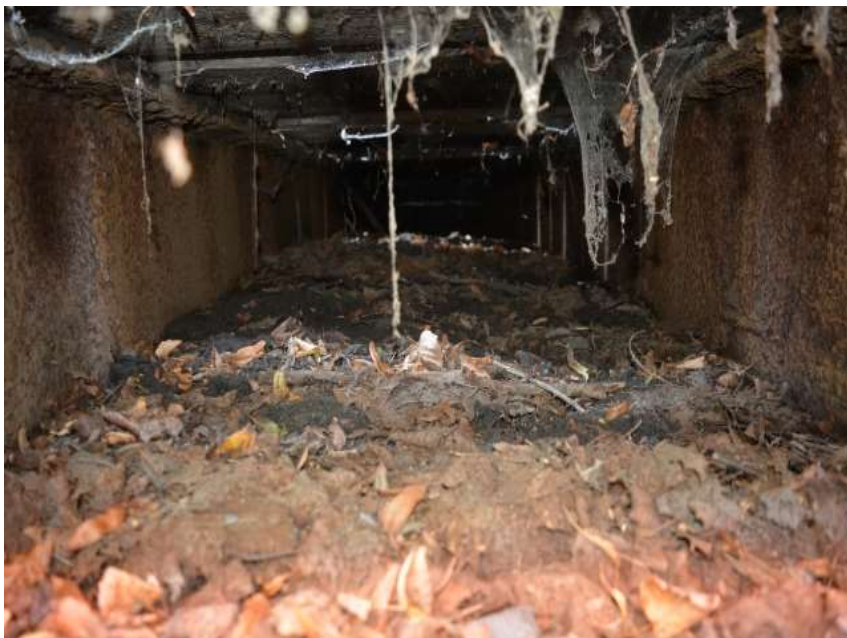
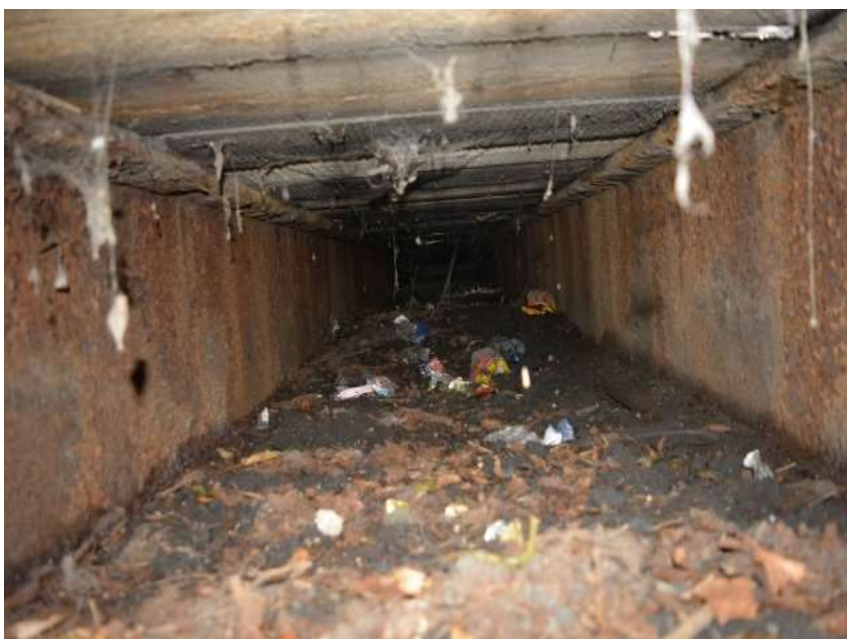
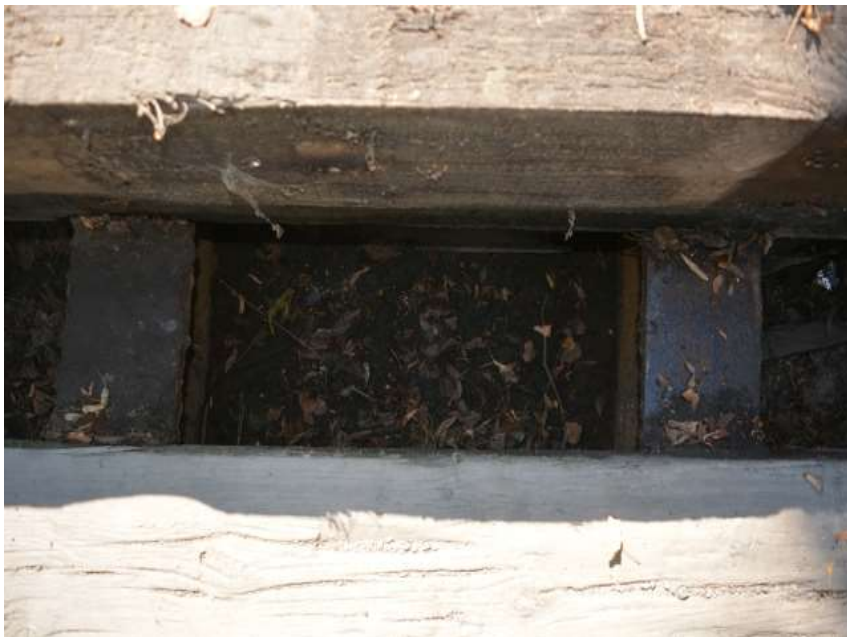
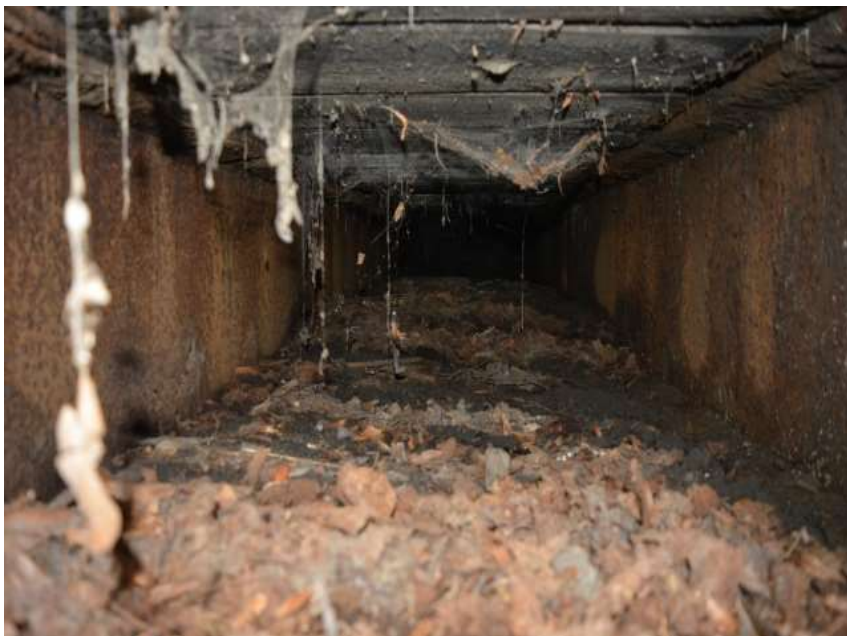
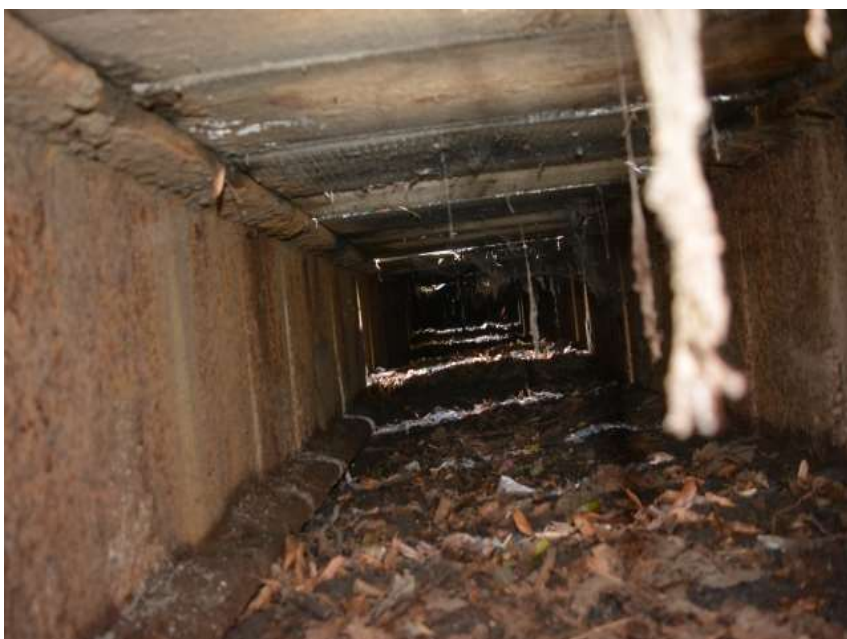
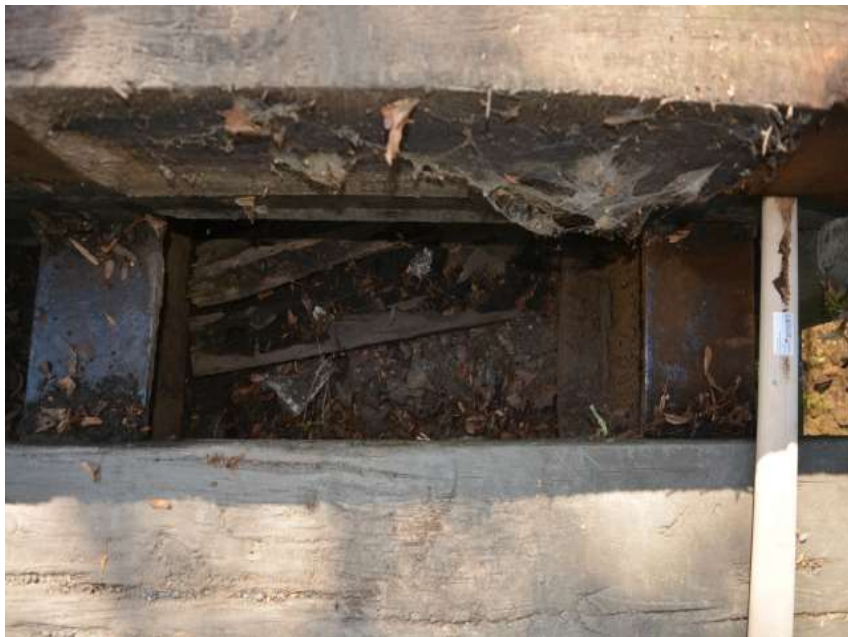
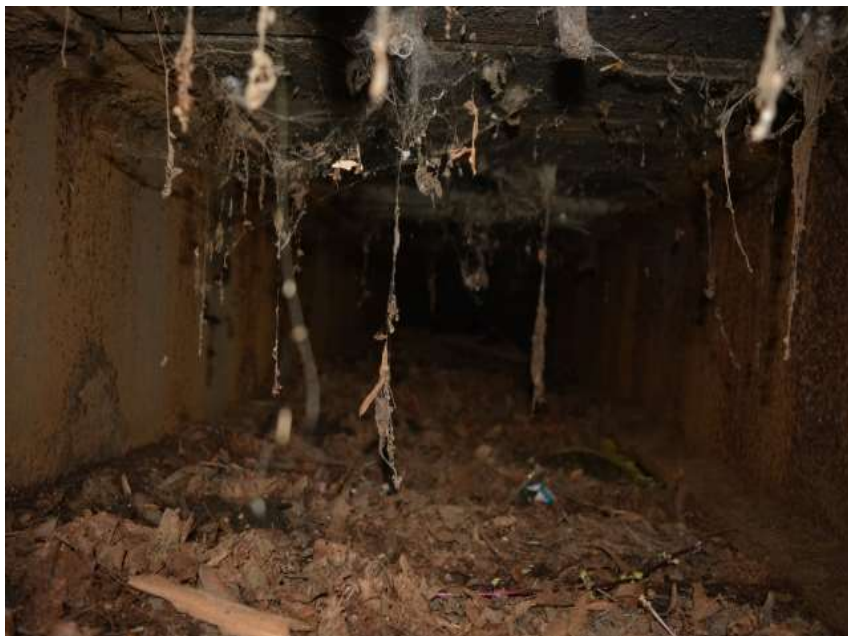
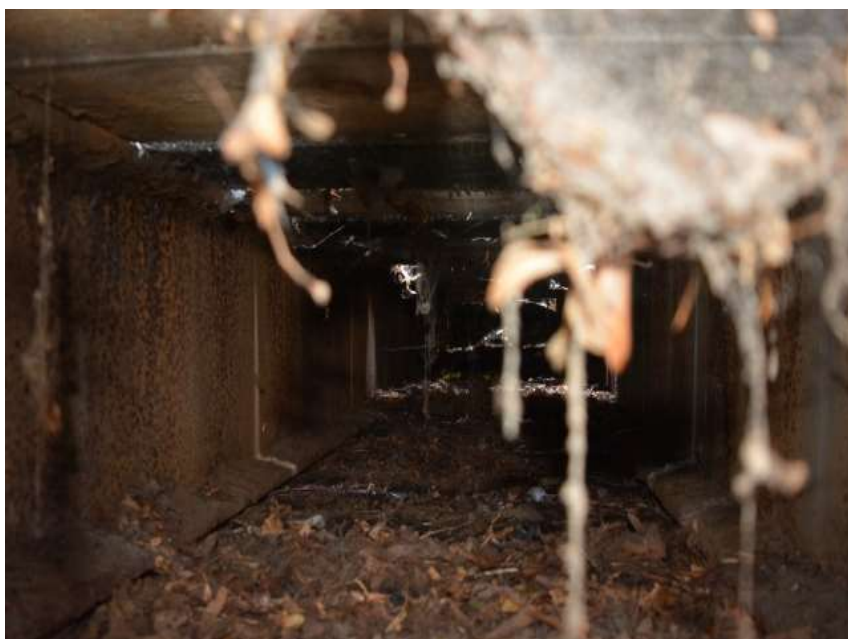
- ocelové trámy provizoria s celoplošnou povrchovou korozi a lokální hloubkovou korozi materiálu do 10% plochy zejména v místech dolní pásnice, která je trvale uložena ve vlhkém prostředí humusu a nečistot na povrchu původního betonového mostu

Detail NK ocelového provizoria. Ocelové trámy provizoria s celoplošnou povrchovou korozí a lokální hloubkovou korozí materiálu do 10% plochy zejména v místech dolní pásnice, která je trvale uložena ve vlhkém prostředí humusu a nečistot na povrchu původního betonového mostu.

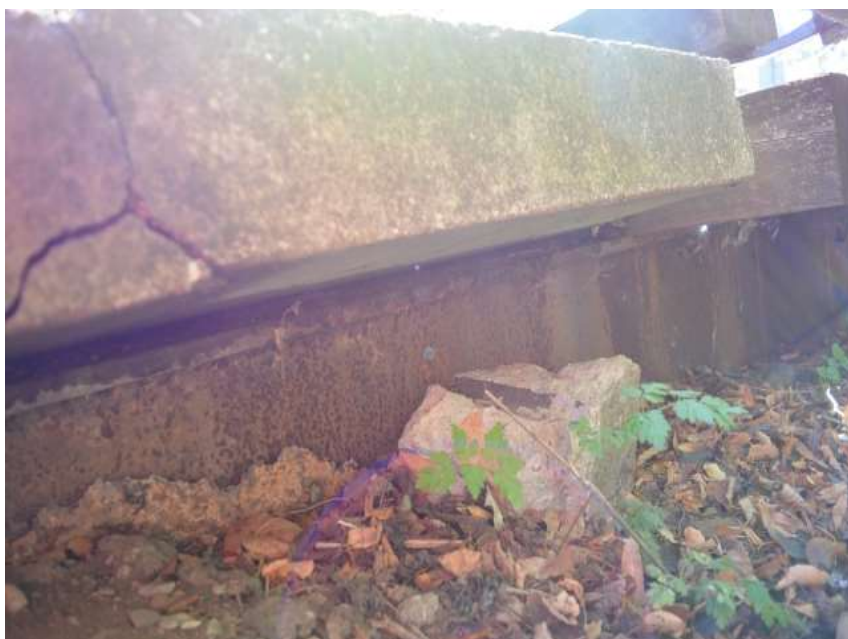
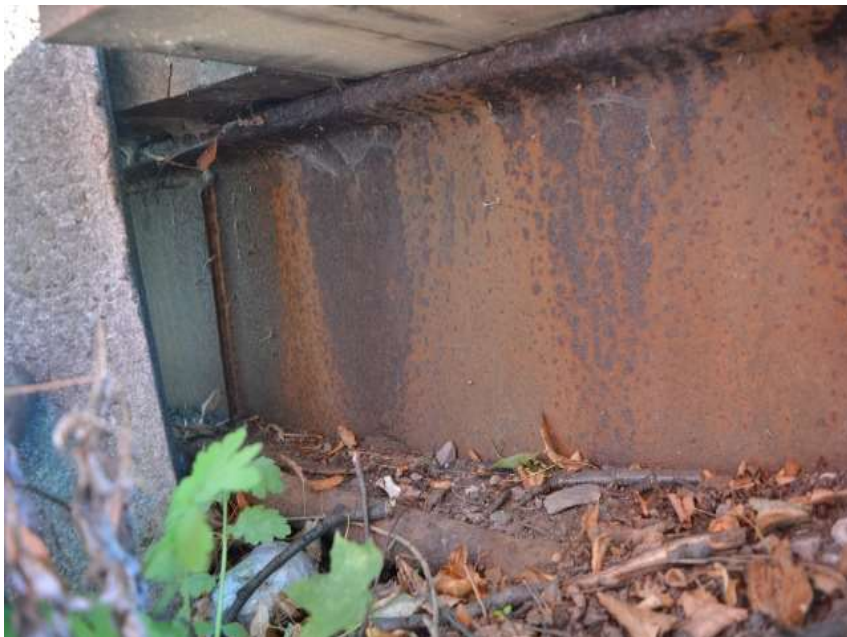
- ocelové trámy jsou na koncích v místech jejich uložení pouze zasypány zeminou a není provedeno jejich pevné vzájemné propojení příčnickem, nosníky mohou být bez příčného ztužení alespoň v místě jejich uložení nestabilní a mohou se nekontrolovaně naklánět či v krajním případě i překlopit

Detail NK ocelového provizoria v místě uložení. Ocelové trámy jsou na koncích v místech jejich uložení pouze zasypány zeminou a není provedeno jejich pevné vzájemné propojení příčnickem, nosníky mohou být bez příčného ztužení alespoň v místě jejich uložení nestabilní a mohou se nekontrolovaně naklánět či v krajním případě i překloupat.
