# HLAVNÍ PROHLÍDKA MOSTU

**EV. Č. BPH - 01**

**MOST NA UL. VSETÍNSKÁ PŘED DOMEM Č.P. 1626  
V BYSTŘICI POD HOSTÝNEM**

**ZÁŘÍ 2018**

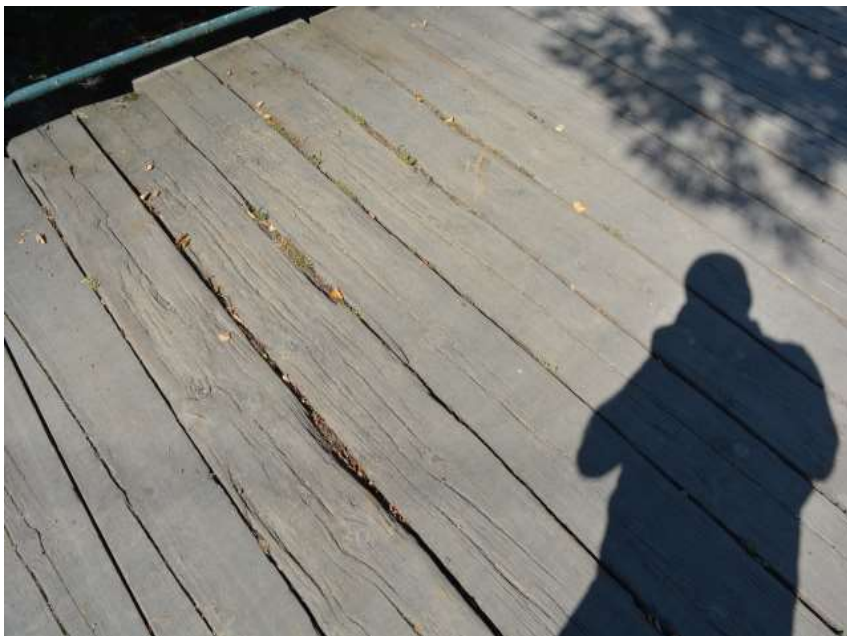
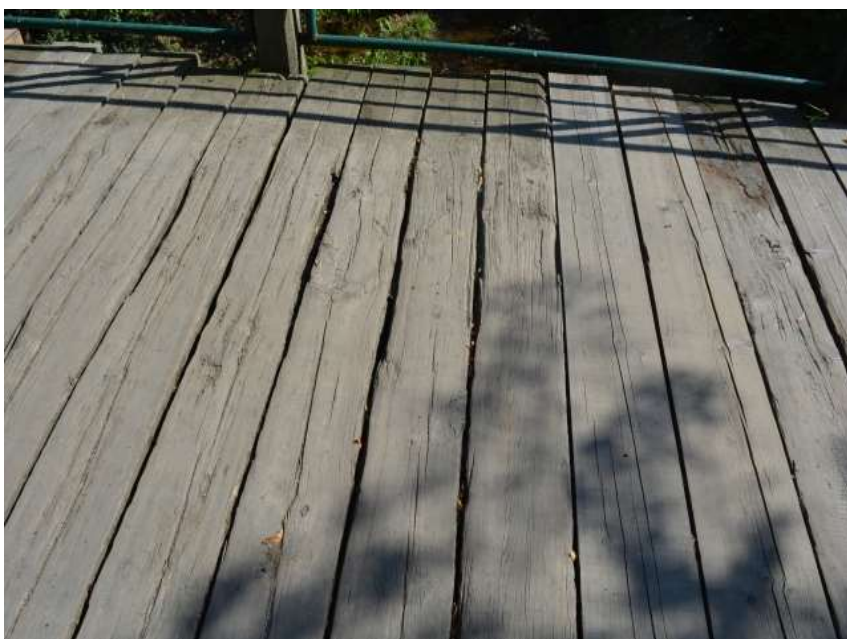
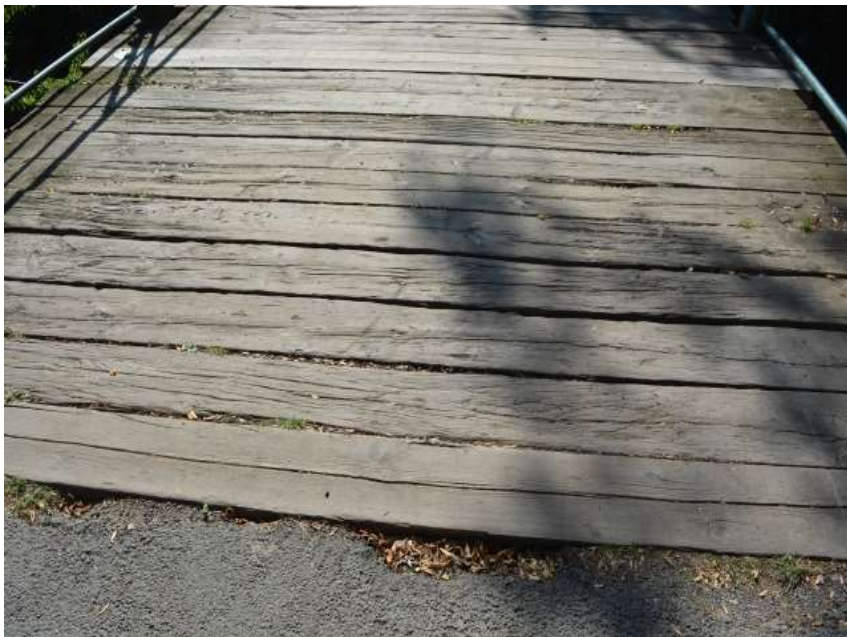
- dřevěné trámy mostovky provizoria jsou lokálně na povrchu degradované s odpadem materiálu zejména v jejich hranách, ve spárách trámů nečistoty a vegetace

Detail mostovky NK ocelového provizoria. Dřevěné trámy mostovky provizoria jsou lokálně na povrchu degradované s odpadem materiálu zejména v jejich hranách, ve spárách trámů nečistoty a vegetace.

- zpracovat zjednodušenou projektovou dokumentaci a provést celkovou opravu ocelového mostního provizoria (provést povrchovou protikorozi ochranu všech ocelových součástí mostu, most uložit na elastomerová ložiska na úložném prahu ze silničních betonových panelů, provést ocelový příčník viz. výše ještě uprostřed rozpětí ocelových hlavních I nosníků provizoria a dřevěnou mostovku nahradit betonovými silničními panely)

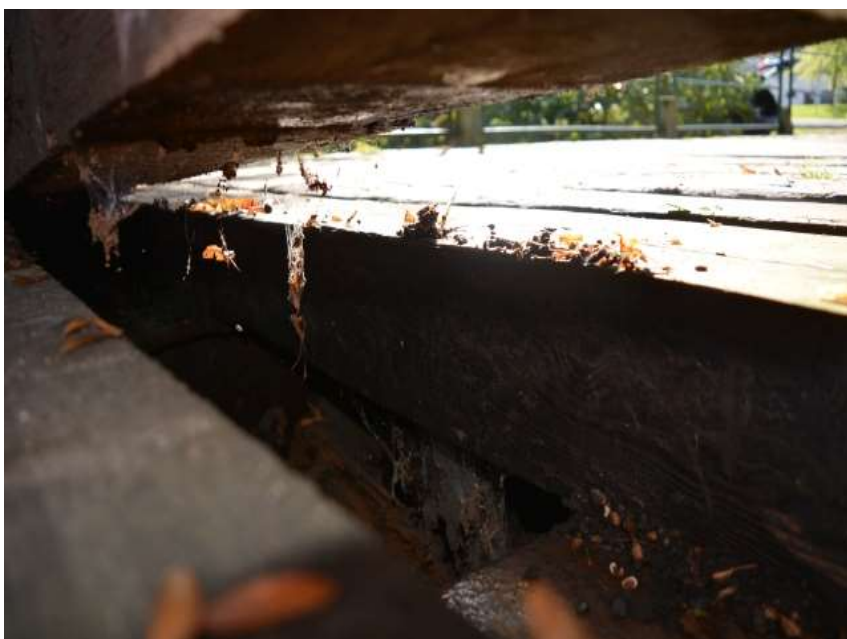
- vozovka betonového mostu je běžně nepřístupná, po lokálním odkrytí trámů mostovky provizoria zjištěna na povrchu betonového mostu pouze hlína, humus a nečistoty

Detail povrchu betonového mostu pod NK ocelového provizoria v uložení na OP1. Vozovka betonového mostu je běžně nepřístupná, po lokálním odkrytí trámů mostovky provizoria zjištěna na povrchu betonového mostu pouze hlína, humus a nečistoty.

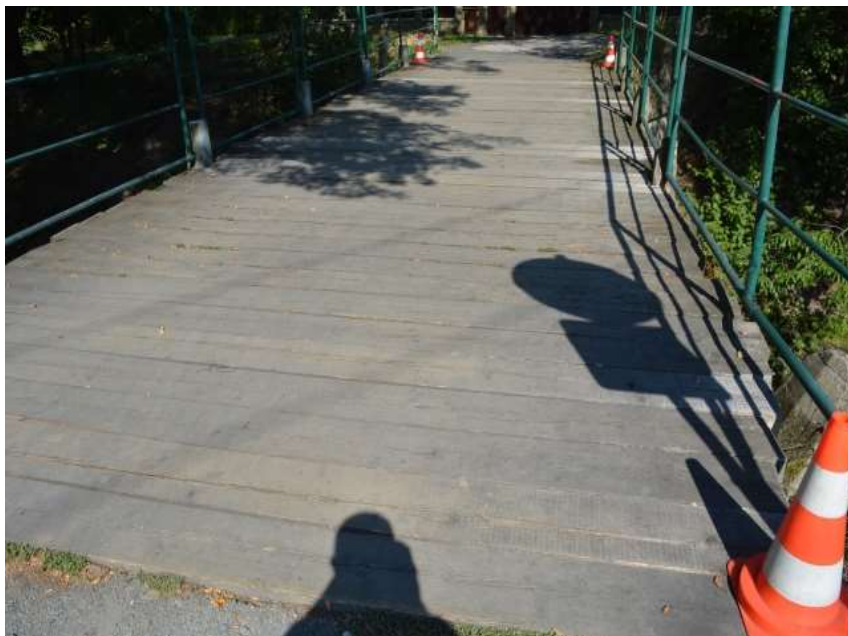
Celkový pohled na vozovku (mostovku) ocelového provizoria. Vozovku ocelového provizoria tvoří dřevěné trámy jeho mostovky – popis závad viz. Nosná konstrukce. Chodníky na mostě ani v jeho předpolích nejsou.

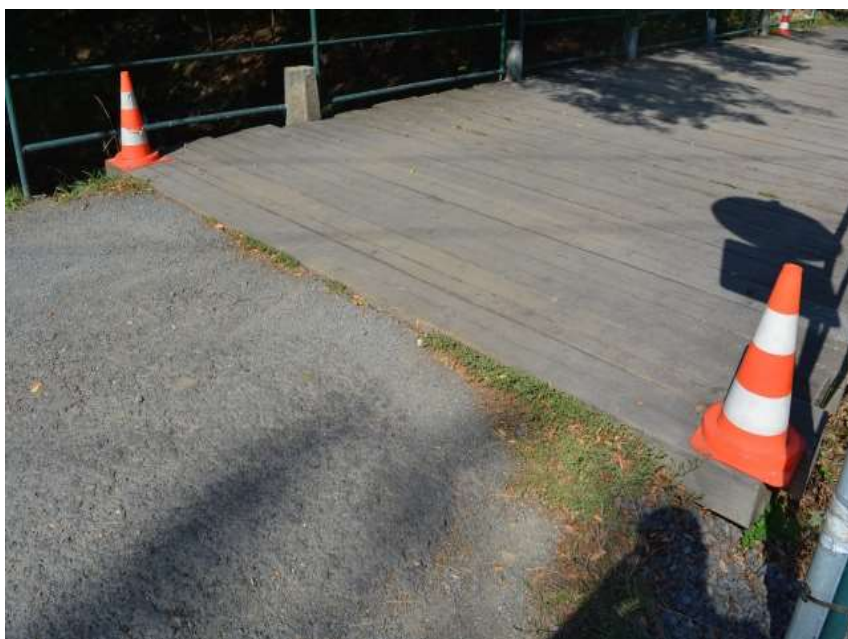
**FOTO 66**

- vozovku ocelového provizoria tvoří dřevěné trámy jeho mostovky – popis závad viz. Nosná konstrukce
- vozovka v předpolích mostu s nečistotami a vegetací, lokálně hrubá s minimem pojiva, v předpolí OP1 se lokálně drolí, v předpolí OP1 na styku s trámy mostovky lokálně trhliny a stržené hrany s počátkem tvorby výtlučků

Detail vozovky v předpolí OP1. Vozovka v předpolích mostu s nečistotami a vegetací, lokálně hrubá s minimem pojiva, v předpolí OP1 se lokálně drolí, v předpolí OP1 na styku s trámy mostovky lokálně trhliny a stržené hrany s počátkem tvorby výtluků.

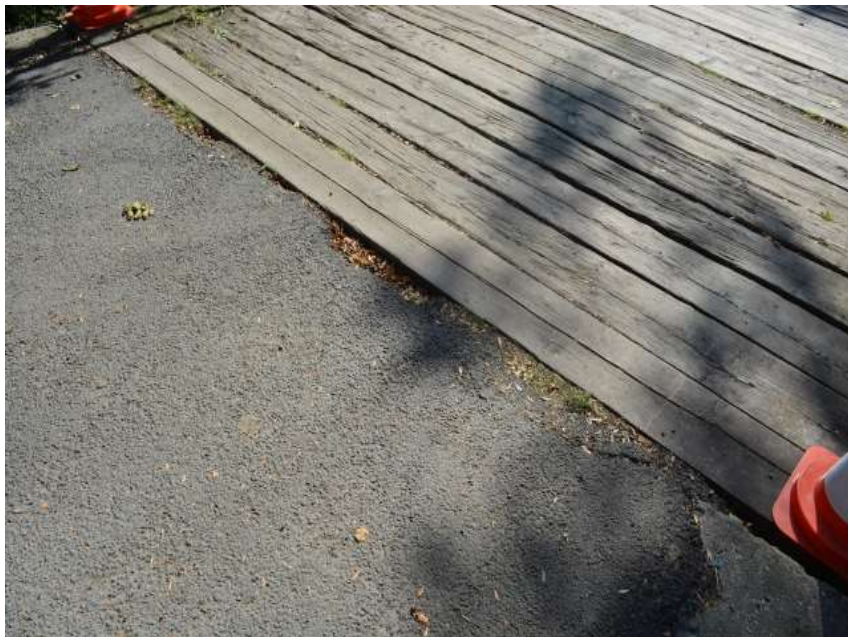
**FOTO 67**

Detail vozovky v předpolí OP2. Vozovka v předpolích mostu s nečistotami a vegetací, lokálně hrubá s minimem pojiva, v předpolí OP1 se lokálně drolí, v předpolí OP1 na styku s trámy mostovky lokálně trhliny a stržené hrany s počátkem tvorby výtluků.

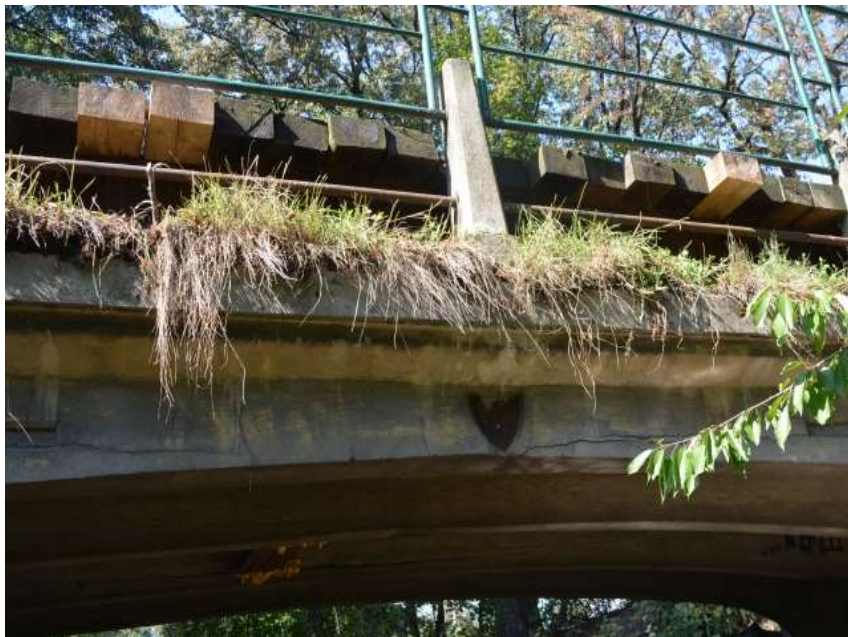
**FOTO 70**

- chodníky na mostě ani v jeho předpolích nejsou
- římsy betonového mostu na povrchu s nánosem hlíny, humusu, nečistot a vzrostlou vegetací, beton boků říms lokálně povrchově degradovaný s drobným odpadem zejména v hranách, na bocích říms lokálně uchyceny mechy a lišejníky, na bocích a v podhledu říms lokální zvodnění s ojedinělými trhlínkami s inkrustacemi

Detail římsy betonového mostu vpravo. Římsy betonového mostu na povrchu s nánosem hlíny, humusu, nečistot a vzrostlou vegetací, beton boků říms lokálně povrchově degradovaný s drobným odpadem zejména v hranách, na bocích říms lokálně uchyceny mechy a lišejníky, na bocích a v podhledu říms lokální zvodnění s ojedinělými trhlinkami s inkrustacemi.

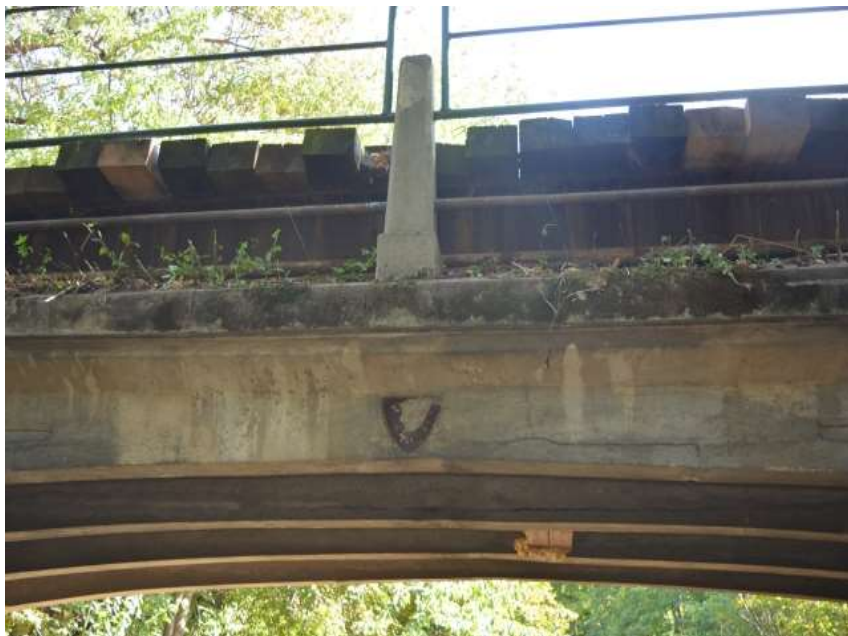
**FOTO 71**

Detail římsy betonového mostu vlevo. Římsy betonového mostu na povrchu s nánosem hlíny, humusu, nečistot a vzrostlou vegetací, beton boků říms lokálně povrchově degradovaný s drobným odpadem zejména v hranách, na bocích říms lokálně uchyceny mechy a lišejníky, na bocích a v podhledu říms lokální zvodnění s ojedinělými trhlinkami s inkrustacemi.

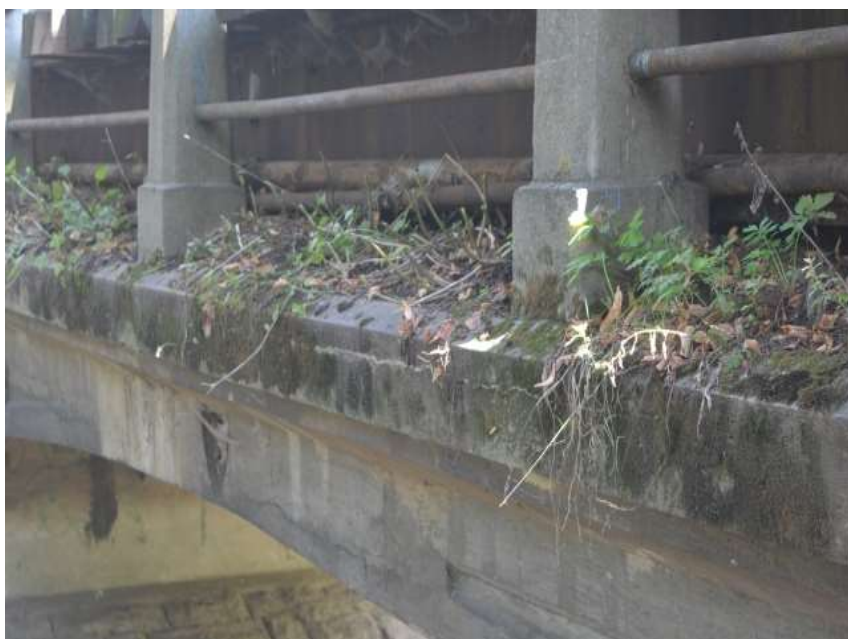
**FOTO 72**

Detail římsy betonového mostu vlevo u OP1. Římsy betonového mostu na povrchu s nánosem hlíny, humusu, nečistot a vzrostlou vegetací, beton boků říms lokálně povrchově degradovaný s drobným odpadem zejména v hranách, na bocích říms lokálně uchyceny mechy a lišejníky, na bocích a v podhledu říms lokální zvodnění s ojedinělými trhlinkami s inkrustacemi.

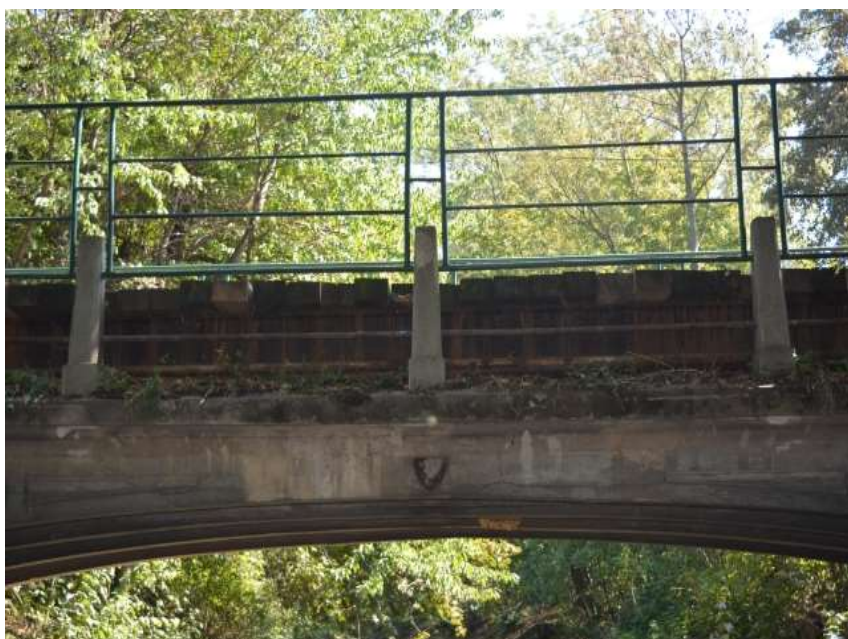
**FOTO 78**

- dolní ocelové madlo zábradlí původního betonového mostu je pod úroveň ocelového provizoria a je nefunkční a zbytečné, madlo celoplošně povrchově koroduje, madlo lze bez náhrady odstranit

Celkový pohled na levé zábradlí uprostřed. Dolní ocelové madlo zábradlí původního betonového mostu je pod úrovní ocelového provizoria a je nefunkční a zbytečné, madlo celoplošně povrchově koroduje, madlo lze bez náhrady odstranit.

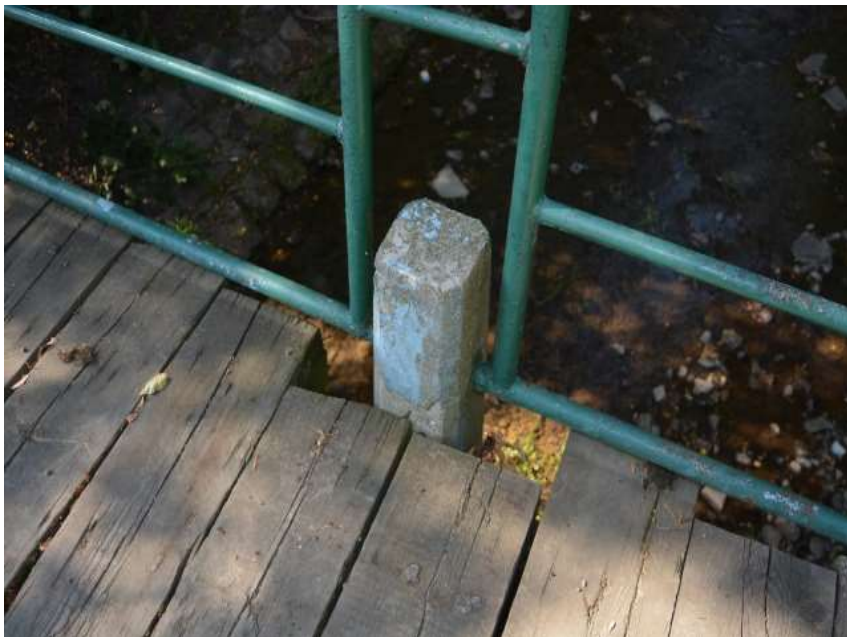
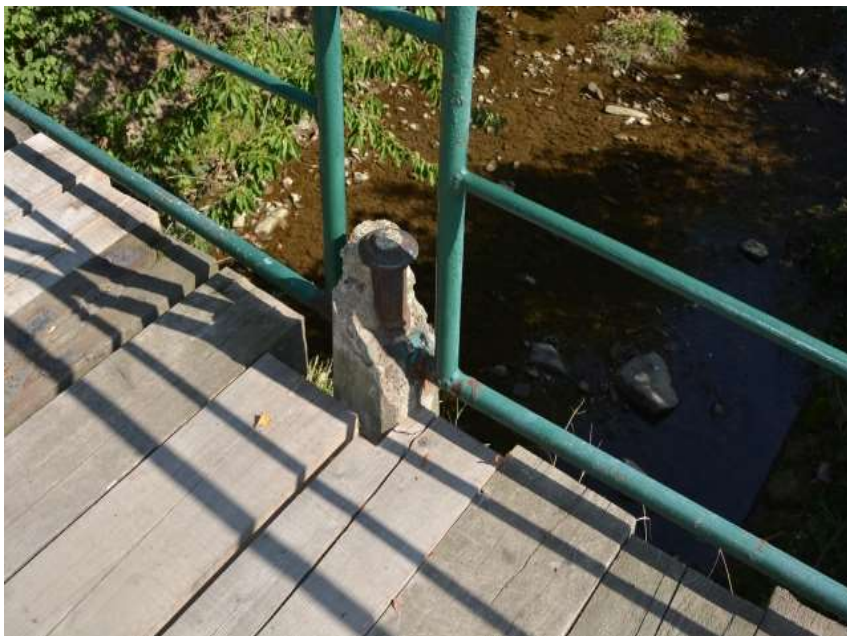
- beton sloupků zábradlí na NK betonového mostu je lokálně degradovaný s odpadem, u 1 ks sloupku pravého zábradlí je obnažena povrchově korodující výplň tohoto sloupku

Detail zábradlí. Beton sloupků zábradlí na NK betonového mostu je lokálně degradovaný s odpadem, u 1 ks sloupku pravého zábradlí je obnažena povrchově korodující výplň tohoto sloupku.

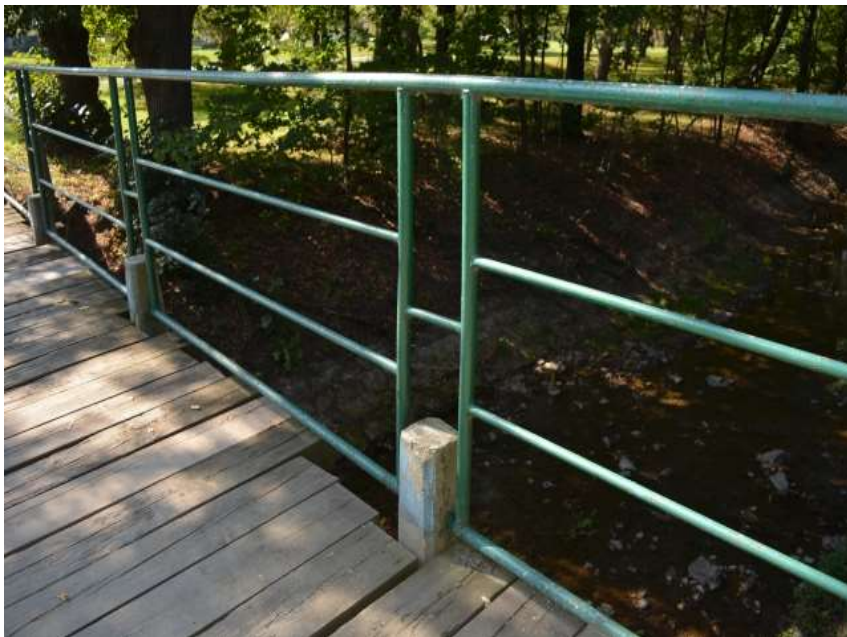
- ocelové zábradlí provizoria lokálně deformované
- nátěr ocelového zábradlí provizoria je strávený, vrchní nátěr lokálně sloupaný a poškrábaný s počátkem povrchové koroze v asi 10% plochy

Nátěr ocelového zábradlí provizoria je strávený, vrchní nátěr lokálně sloupaný a poškrábaný s počátkem povrchové koroze v asi 10% plochy.

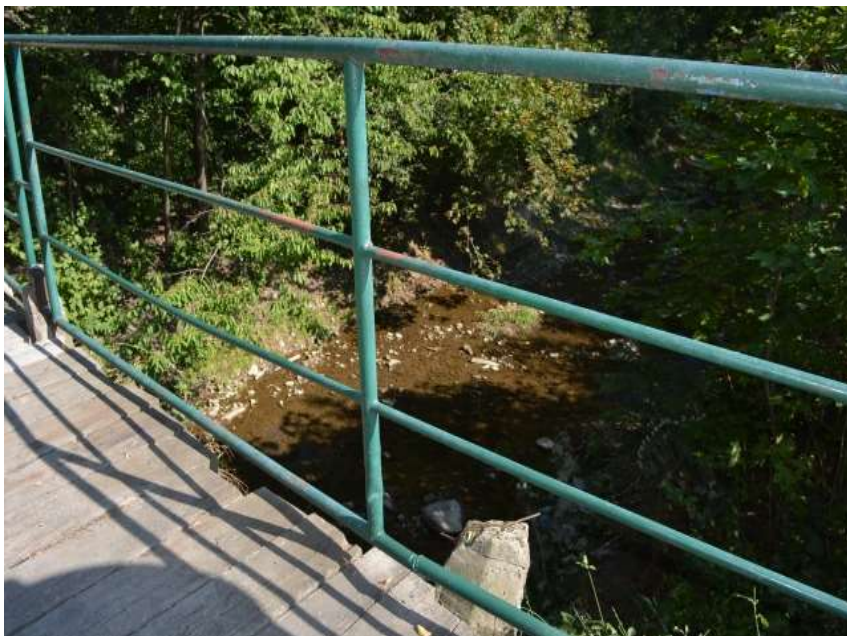
Nátěr ocelového zábradlí provizoria je strávený, vrchní nátěr lokálně sloupaný a poškrábaný s počátkem povrchové koroze v asi 10% plochy.

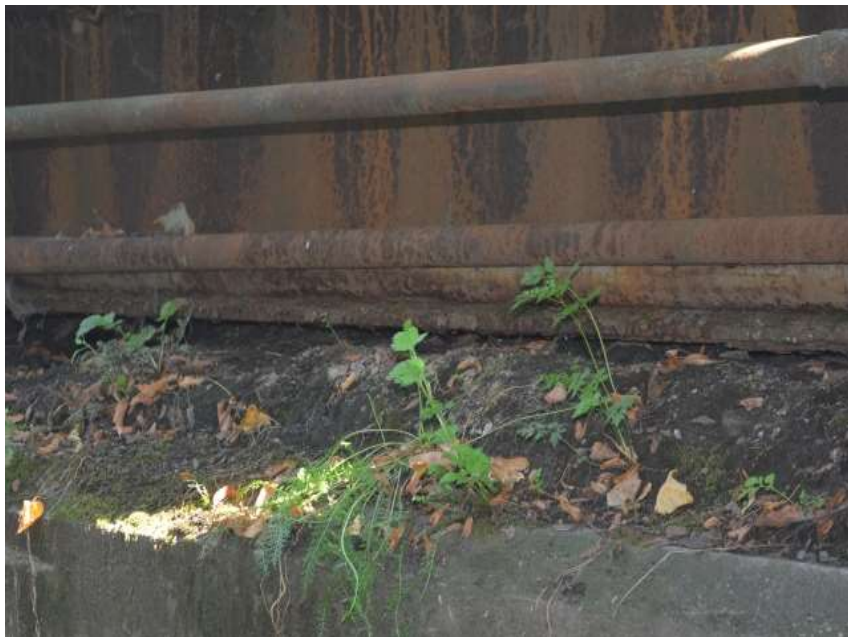
**FOTO 91**

- ocelové chráničky IS celoplošně povrchově korodují, lokálně v asi 15% plochy je koroze hloubková s odpadem materiálu, uchyceny jsou na nich nečistoty, lokálně jsou uloženy v na humusu a nečistotách uchycených na kraji betonového mostu
- s ohledem na moji nezkušenost v oblasti ornitologie nemohu s jistotou stanovit stav a celistvost zřejmě hnízdiště pro ptactvo v podhledu NK betonového mostu, dřevěné desky jsou ale lokálně degradované s odpadem materiálu zejména v hranách

Detail ocelových chrániček IS vlevo u OP1. Ocelové chráničky IS celoplošně povrchově korodují, lokálně v asi 15% plochy je koroze hloubková s odpadem materiálu, uchyceny jsou na nich nečistoty, lokálně jsou uloženy v humusu a nečistotách uchycených na kraji betonového mostu.

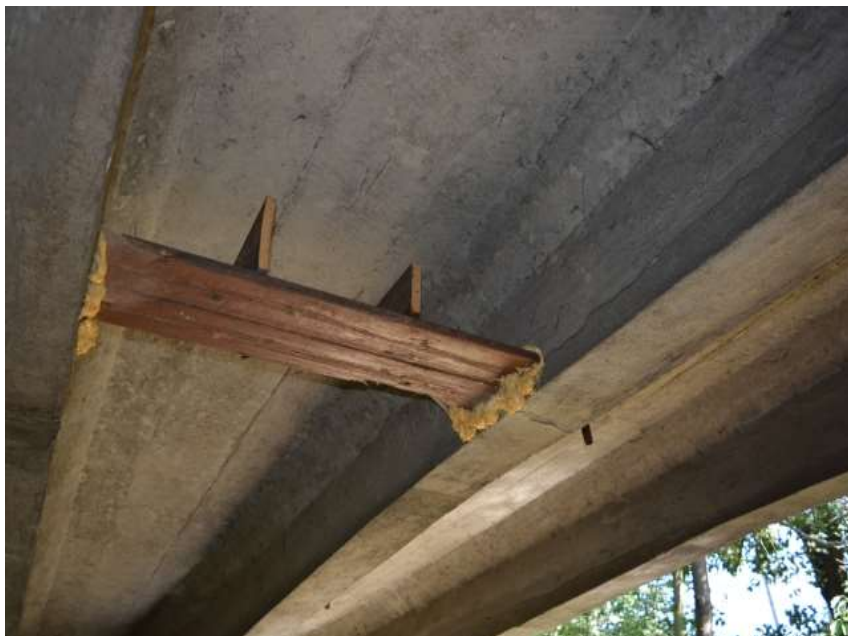
**FOTO 92**

Detail CZ v podhledu mostu. S ohledem na moji nezkušenost v oblasti ornitologie nemohu s jistotou stanovit stav a celistvost zřejmě hnízdiště pro ptactvo v podhledu NK betonového mostu, dřevěné desky jsou ale lokálně degradované s odpadem materiálu zejména v hranách.
