PRÍLOHA K OZNÁMENIU

Technologický popis rekonštrukcie lagúny, (zemná nádrž)

Predmet prác: Rekonštrukcia zemnej nádrže na hnojovicu

Miesto realizácie: Farma Pigagro Dolné Semerovce

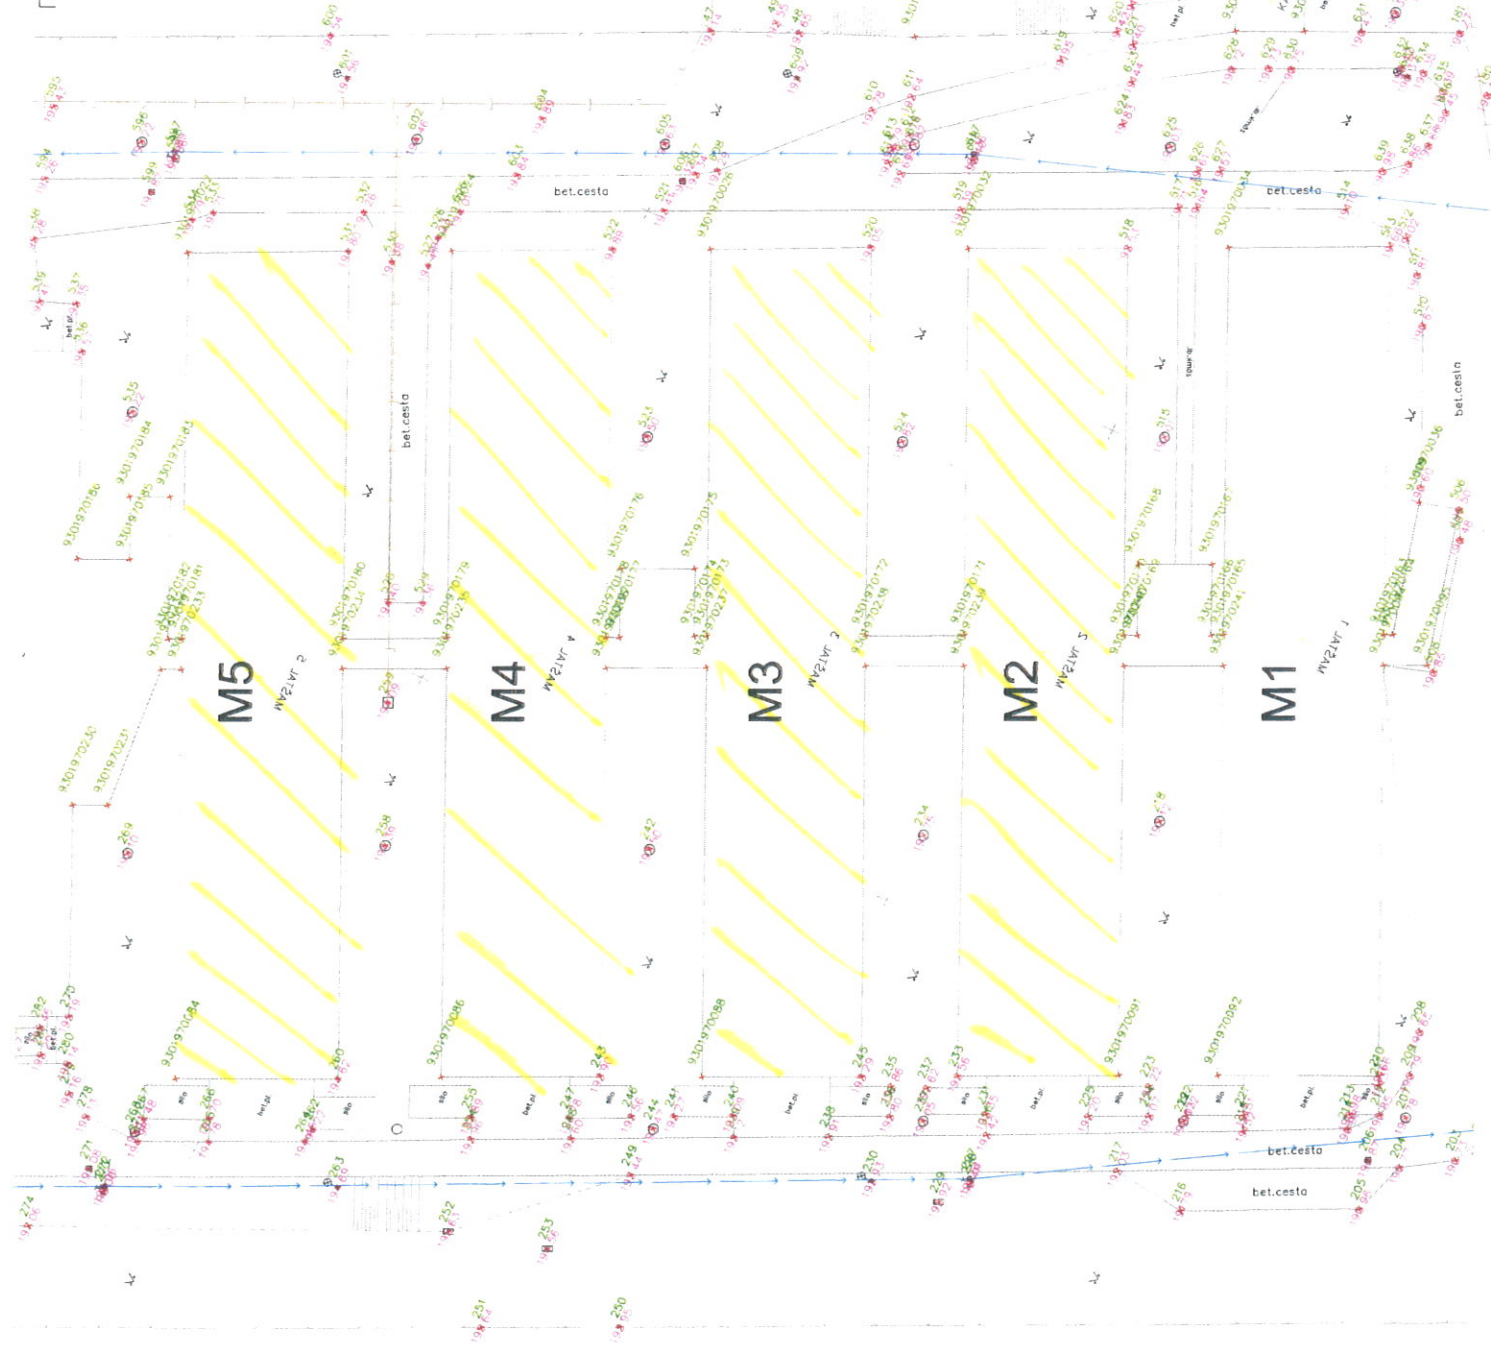
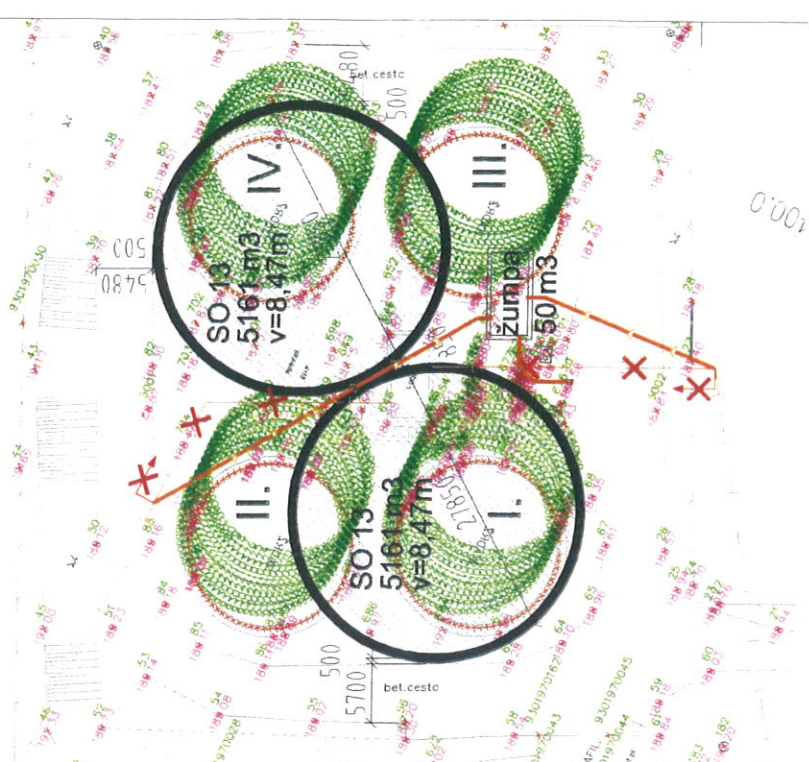
Zadanie: oprava klesnutého valu zo zeminy na juhovýchodnej strane lagúny, spätné nadvyhnutie zeminy navožením, Navarenie novej LDPE fólie do pôvodnej výšky (čím na navráti pôvodná kapacita nádrže na 11 500m³. Rekonštrukcia dvoch oceľových lávok, Vyčistenie usadeniny, kontrola kotvenia čerpadla a miešadiel. Výmena pororoštov lávok (pochôdnej plošiny) Výmena nosných UPE profilov lávky. Repas čerpadla a miešadiel

- Vyčistenie náletových burín a dažďovej vody na povrchu lagúny
- Oddobratie kotviacej zeminy LDPE fólie
- Navýšenie valu do pôvodnej projektovanej výšky lagúny
- Spätné natavenie LDPE fólie do pôvodnej projektovanej výšky
- Ukotvenie LDPE fólie do zemného valu
- Demontáž prístupových plošín k čerpadlu a miešadlám
- Opieskovanie a aplikácia polyuretánovej farby na oceľovú konštrukciu lávok
- Výmena pororoštov pochôdnych lávok
- Výmena nosných stĺpov lávok za nerezové profily
- Kontrola kotvenia plošiny, miešadiel a čerpadla
- Repas miešadiel a čerpadla
