PROTOKOL Z HLAVNEJ PREHLIADKY MOSTA

ID mosta:	M381	Názov mosta:	000527-019 Most cez potok Krtíšsky medzi obcami Sklabiná a Nová Ves
Komunikácia:	527	Správca:	Banskobystrická regionálna správa ciest, a.s., Prevádzka Lučenec
Správca. číslo:	019	Vlastník:	Banskobystrický samosprávny kraj
Kumulatívne st.:	42,262 km (527)		
Kilometrovnikové st.:	42,342 km (DZ 42,0)		
Rok postavenia:	1982		
Dĺžka premostenia:	15,8 m

Dátum prehliadky:	23.4.2020	Poveternostné podmienky: jasno
Teplota vzduchu:	17,00°C	
Teplota konštrukcie:	°C	
Zhotoviteľ prehliadky	(organizácia, mená a funkcie pracovníkov)	
Banskobystrická regionálna správa ciest, a.s.	Ing. Jana Čierna	hlavný prehliadkár

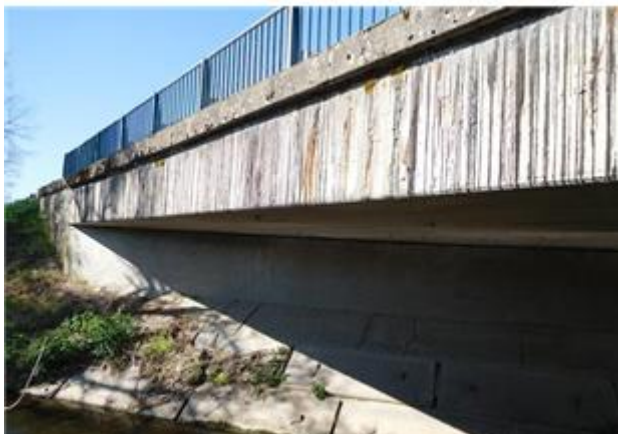
Názov: 527-019 (22)1.O.JPG

Časť / Prvok	Porucha / Poznámka	Výskyt	STS
A-Celkové pôsobenie			III
	<i>most v miernom ľavotočivom oblúku , bez prístupu</i>		
B-Spodná stavba			IV
Bc-opory	304-Záclony	DCM 01	III
	<i>stopy zatekanie cez uloženie na prvú oporu lokálne cca 5% plochy opory - mierne navlhnuté, po okrajoch lokálne stečená asfaltová hmota z realizácie hydroizolácie</i>		
Bc-opory	342-Poškodenie ochrannnej vrstvy	DCM 01	III
	<i>kotvičky (prevdepodobne pozostatok z realizácie) - korozívne výluhy, začínajúce odlupovanie povrchovej vrstvy</i>

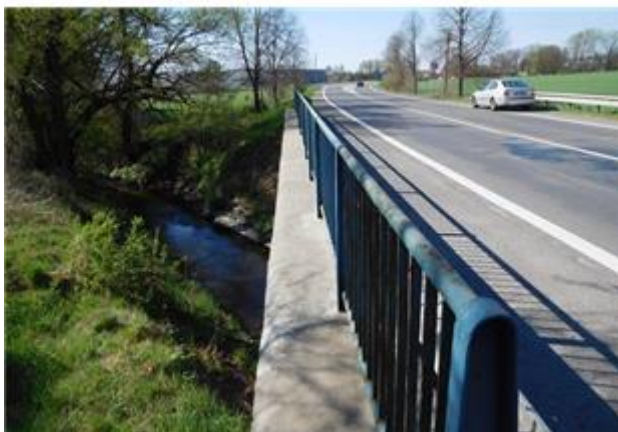
Názov: 527-019 (27)P povrch R.JPG

De-rímsa	342-Poškodenie ochrannnej vrstvy	DCM 01	IV
	<i>popraskaný ochranný náter na povrchu rímsy, lokálne odlupnutý, v mieste dilatácie priečne trhliny cca 8 % plochy povrchu rímsy- stav uspokojivý</i>		
De-rímsa	345-Biologická degradácia betónu	DCM 01	III
	<i>výraznejšie vpravo na zvislých častiach ríms uchytený mach cca 4 m²</i>		
De-rímsa	702-Obnažená betonárska výstuž	DCM 01	IV
	<i>v miestach odpadnutých rohov cca 8 m, odkrytý výstuž začína korodovať</i>		
E-Ložiská, kĺby, iné uloženie			II
	<i>uložené na lepenke</i>		
F-Mostné závery			
	<i>podpovrchové - mierny pokles vozovky za mostnými závermi - vyspravovaný</i>		
G-Odvodnenie mosta			III
Ga-odvodňovače	1107-Zanesenie odvodňovačov	DCM 01	III
	<i>mierne bioodpadom</i>		
Ga-odvodňovače	1108-Prenikanie vody vedľa odvodňovačov	DCM 01	III
	<i>stopy po priesakoch okolo odvodňovačov cca spolu 1,5 m²</i>		
Ga-odvodňovače	1110-Krátke odvodňovacie rúrky	DCM 01	III

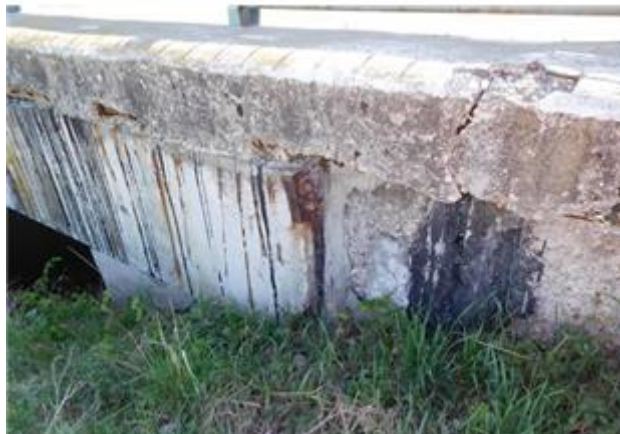
Názov: 527-019 (5)Ľ 1.K.JPG

Bf-mostné krídla	304-Záclony	DCM 01	III
	<i>lokálne stopy od zatekania vody popod rímasy, na prvom krídle vľavo vytečená asfaltová hmota cez dilatáciu cca 0,3 m2</i>		
Bf-mostné krídla	313-Odlupovanie	DCM 01	III
	<i>na miestach s opadnutou povrchovou úpravou cca 6 m2</i>		
Bf-mostné krídla	342-Poškodenie ochrannej vrstvy	DCM 01	IV
	<i>na všetkých krídlach v takmer v plnom rozsahu cca 90 % plôch</i>		
C-Nosná konštrukcia			IV
	<i>vľavo krajný nosník vysunutý mimo hrany prvej opory</i>		
Ca-Hlavná konštrukcia	304-Záclony	DCM 01	III
	<i>lokálne na zvislých plochách krajných nosníkov zo zatekania popod rímsami cca 18 m2</i>		
Ca-Hlavná konštrukcia	305-Znečistenie	DCM 01	III
	<i>na zvislých častiach vytečená asfaltová hmota z realizácie hydroizolácie v celej dĺžke krajných nosníkov cca 30 m2</i>		
Ca-Hlavná konštrukcia	312-Odlamovanie betónu	DCM 01	III
	<i>nad výstužou na zvislých plochách krajných nosníkov nad výstužou a okolo odvodňovačov - stav uspokojivý, cca 30 % zvislých plôch krajných nosníkov</i>
