Správa z hlavnej prehliadky mostného objektu:

L 324

LÁVKA NAD KRIŽOVATKOU ŠTEFÁNIKOVA A ŠANCOVÁ
ULICA PRI SAV

Zodpovedný projektant:	Ing. Konštantín Kundrát, PhD.
Vypracoval:	Ing. Jozef Babuliak
Dátum:	september 2022

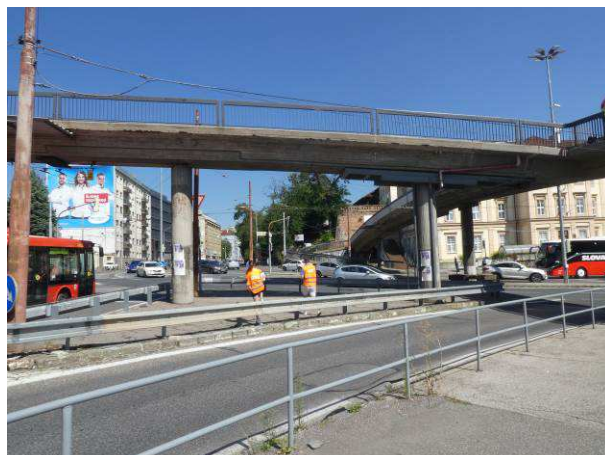
Nie sú badateľné nadmerné deformácie ani naklonenia, trvalý priehyb, avšak styk napojenia ramien lávky, ktorý je dodatočne spevnený a stabilizovaný, preukazuje viditeľnú deformáciu (konzoly ramien).

Obr. 8 – Pohľad na prepojenie ramien lávky

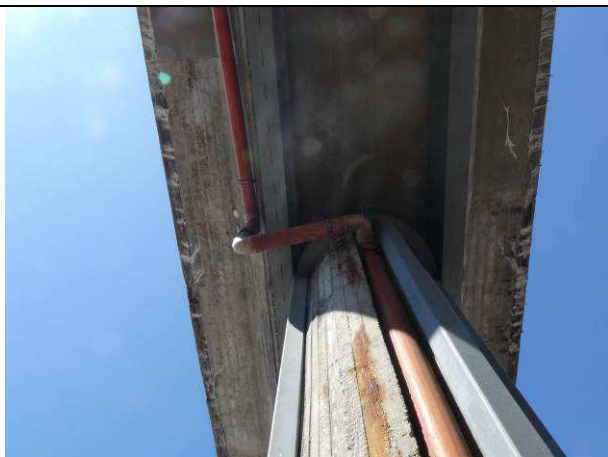
Lávka je odvodnená pomocou pozdĺžnych a priečnych sklonov chodníkov ramien lávky do odvodňovacích žľabov, resp. cez odvodňovacie potrubie pravdepodobne do kanalizačnej siete. Izolácia mostovky je porušená a dochádza tak k zatekaniu cez rímasy a odvodňovacie žľaby na nosnú konštrukciu lávky. Odvodňovacie žľaby sú značne skorodované a zanesené, prípadne je narušená ich konštrukčná celistvosť. Uchytenie odvodňovacieho potrubia na podpere IX zvädzajúceho vodu zo žľabu v mieste styku ramien lávky, je lokálne poškodené a zhrdzavené. Na povrchu potrubia sú prítomné stopy po zatekaní. Odvodňovacie potrubie na opore I na ramene Šancová je poznačené jamkovou koróziou.

Obr. 9 – Odvodnenie lávky, podpera č. 5

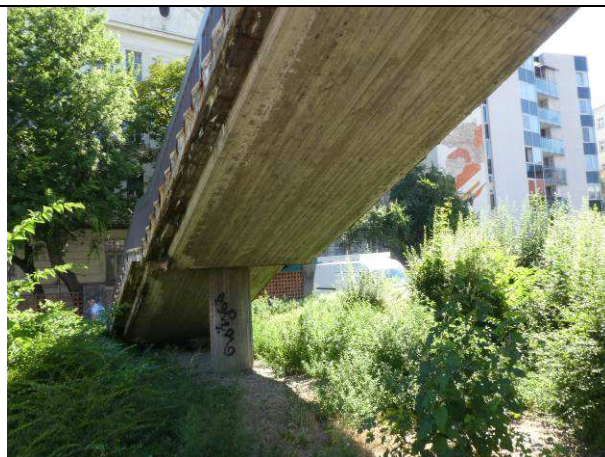
Nosná konštrukcia vykazuje výrazné poškodenia. Degradované sú najmä prístupové schodiská na ramená lávky. Vo veľkom rozsahu je prítomné odlamovanie betónu na dolnom povrchu dosiek schodísk a trámov nosnej konštrukcie. Oceľové podstupnice schodísk sú povrchovo skorodované. Vplyvom odlamovania krycej vrstvy betónu je v značnom rozsahu prítomná korózia betonárskej výstuže, ako aj jej obnažovanie, čo vedie k jej úplnému porušeniu na viacerých miestach konštrukcie. Na povrchoch betónov schodísk a trámoch lávky sú vo veľkom rozsahu prítomné inkrustácie, čo vedie k degradácii betónu a korózii betonárskej výstuže. Na bočných hranách schodísk sú prítomné praskliny. Na nosných trámoch konštrukcie lávky sú prítomné pozdĺžne trhliny a trhliny nepravidelných tvarov. Na stenách trámov sú viditeľné hrdzavé škvrny, čo môže signalizovať možnú koróziu predpínacích káblov. Na tráme v oblasti podpory IX s oceľovým zosilnením je prítomná šikmá, pravdepodobne šmyková trhlina. Oceľová konštrukcia dodatočného zosilnenia lávky na ramene Hlboká je povrchovo lokálne skorodovaná, koncová časť zosilnenia je však značne hlboko skorodovaná. Povrchy betónov sú znehodnotené rôznymi nápismi a grafitmi. Nosná konštrukcia je komorová avšak z dôvodu absencie vstupu do nej nie je možné skontrolovať jej stav.

Obr. 10 – Prístupové schodisko na rameno Šancová

- Akútne sanačné práce pre stabilizovanie stavu pred ďalším zhoršovaním jeho stavu (najmä prístupové schodiská a rampy)
- Odstránenie invazívnej vegetácie v okolí lávky
- Odstránenie náletovej vegetácie z lávky

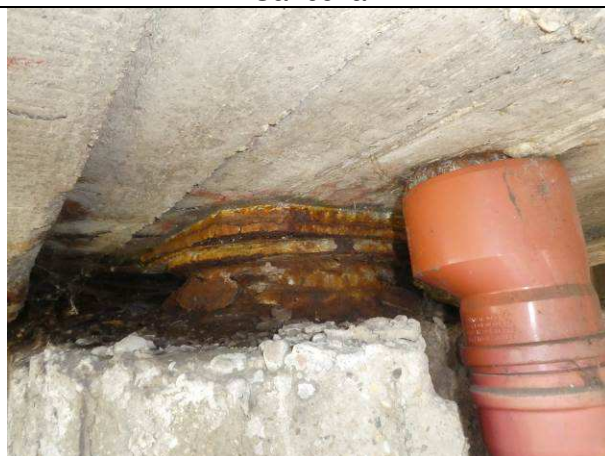
Ložiská (opora V - rameno Hlboká; opora I - rameno Šancová; opora IV - rameno Šancová) sú skorodované. Na podpere IV na ramene Šancová chýba podliatie dolnej platne ložiska.

Obr. 12 – Poškodené ložisko – rameno Šancová, opora č. 10

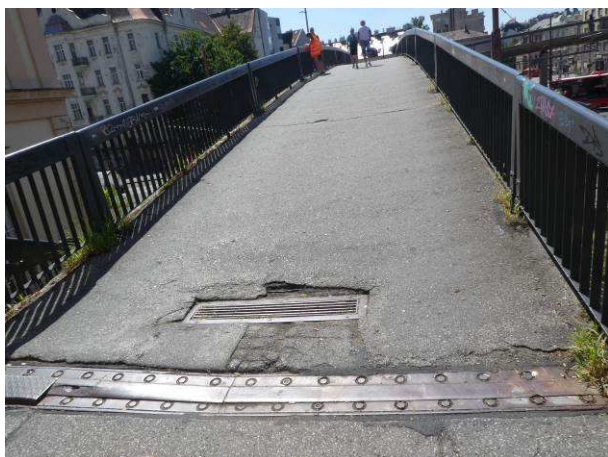
Na lávke sú osadené mechanické mostné závery. Mostné závery na lávke sú skorodované. Na MZ sú v ich pozdĺžnom smere viditeľné deformácie (prehnutia) kovových častí. Taktiež je prítomné ich znečistenie formou náletovej vegetácie. Je prítomné značné zatekanie cez mostné závery na nosnú konštrukciu a spodnú stavbu s významným vplyvom na degradáciu konštrukcie lávky.

Obr. 13 – Poškodený odvodňovač a mostný záver na opore č. 10

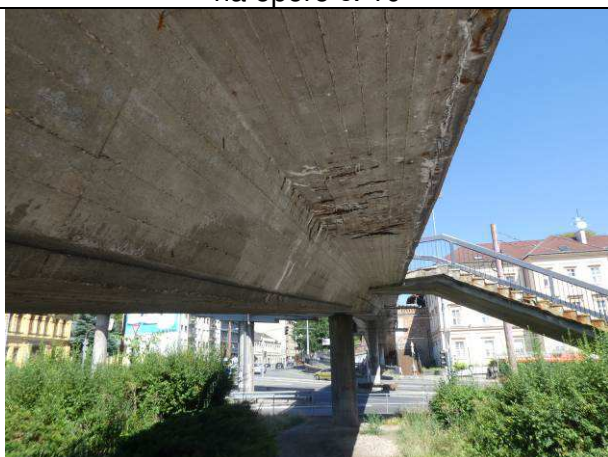
Obr. 15 – Inkrustácie na ramene Šancová

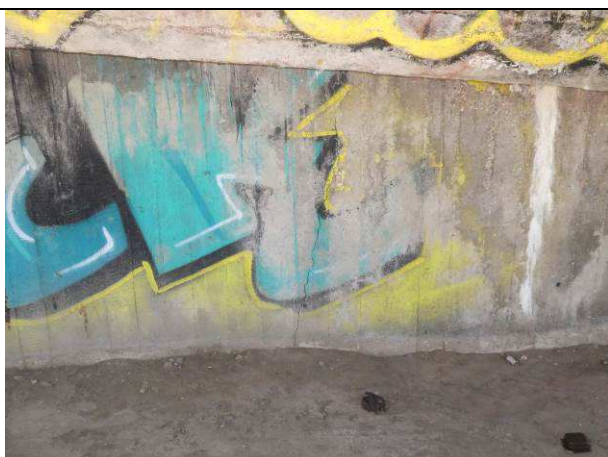
V rámci spodnej stavby sú prítomné praskliny na oporách a pilieroch lávky na ramene Hlboká ako aj na ramene Šancová. Praskliny prebiehajú po celej výške jednotlivých konštrukčných prvkov. Na pilieri IX je prítomná prasklina pozdĺž celej jeho výšky. Vplyvom zatekania na konštrukciu cez mostné závery lávky a cez rímky sú vo veľkom rozsahu prítomné inkrustácie, biologická degradácia betónu a vlhké škvrny. Vo veľkom rozsahu je prítomná korózia betonárskej výstuže a jej obnaženie. Opory sú značne poznačené rozpadnutým betónom. Na ocelevej konštrukcii zosilnenia (na podpere IX), na ramene Hlboká, je prítomná korózia povrchu ocele. Povrchy betónov sú značne znehodnotené rôznymi nápismi a grafitmi.

Obr. 17 – Prasklina v opore č. 6

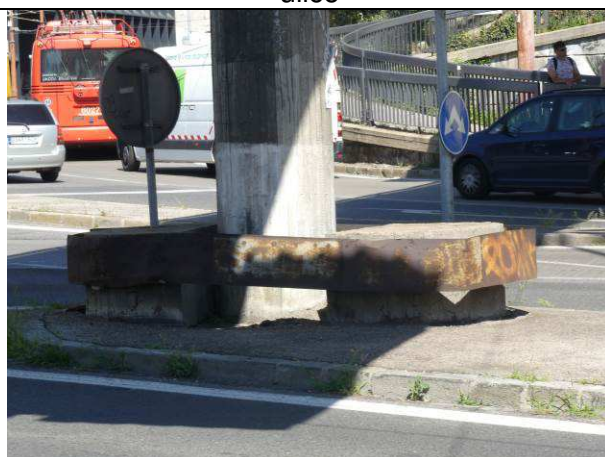
Zábradlie výšky 1,1 m je umiestnené na oboch stranách na hrane rímasy a je so zvislou výplňou. Zábradlie má nový náter a nevykazuje výrazné poruchy. Niektoré časti zábradlia a kotvenia sú skorodované. Zábradlie na ramene Hlboká (na oboch stranách lávky) je vychýlené od jeho zvislej roviny. Zábradlie je vizuálne znehodnotené rôznymi nápismi a grafitmi. Na lávke sú osadené protidotykové zábrany, ktoré sú lokálne skorodované. Uzemnenie lávky pri opore V na ramene Hlboká je poškodené. Zábrana proti nárazu od vozidla pri podpere III na ramene Šancová je skorodovaná.

Obr. 18 – Zábrana proti nárazu na podpere č. 8
