Zvýšenie energetickej efektívnosti budov

## Petržalský Domov seniorov

Vilová 19A, Bratislava

### Opis aktuálneho stavu

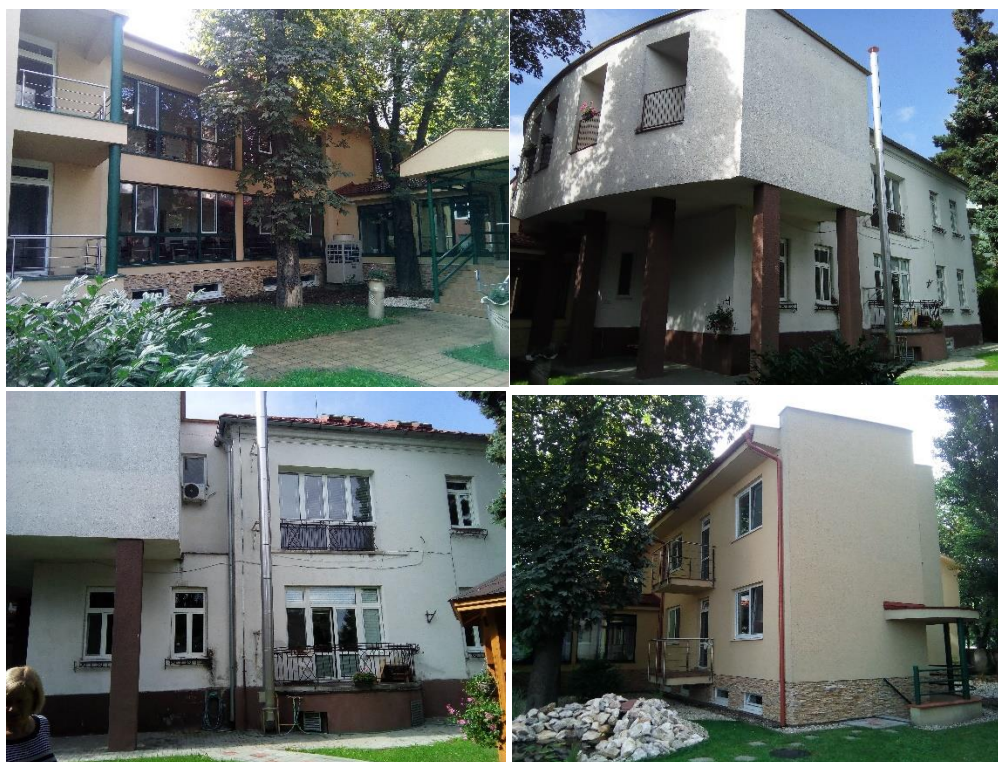
**Obr. 9: Petržalský Domov seniorov, Vilová 19A, Bratislava**

Obvodový plášť pôvodnej vily je z tehál plných pálených hrúbky 440mm, neskoršia prístavba a nadstavba je z muriva pórobetónového hrúbky 300mm, obvodové steny sú bez zateplenia. Obvodový plášť budovy prístavby a spojovacej chodby z roku 2012 tvorí murivo z tehál POROTHERM hrúbky 380 mm a kontaktný zatepľovací systém, sokel doskami z extrudovaného polystyrénu hrúbky 50mm, ostatné steny doskami z expandovaného polystyrénu hrúbky 100mm. Stropná konštrukcia je železobetónová. Strešná konštrukcia pôvodnej vily je riešená ako jednoplášťová, tvorená stropnou nosnou konštrukciou z dreveného krovu,

tepelnou izoláciou z minerálnej vlny hrúbky 150mm, dreveného záklopu a strešnej krytiny z pozinkovaného plechu. Strešná konštrukcia nadstavby je jednoplášťová, tvorená železobetónovou stropnou konštrukciou hrúbky 150mm, parozábranou, podsypom hrúbky 10mm, pórobetónovými doskami hrúbky 100mm, doskami POLSID hrúbky 50mm, perlitbetónom v spáde hrúbky 50-140mm a hydroizoláciou z asfaltovej lepenky. Strecha prístavby z roku 2012 je sedlová a plní len hydroizolačnú funkciu, zateplený je strop pod nevykurovaným podstrešným priestorom a je tvorený ŽB stropnou konštrukciou hrúbky 170mm a tepelnou izoláciou z minerálnej vlny hrúbky 200mm.

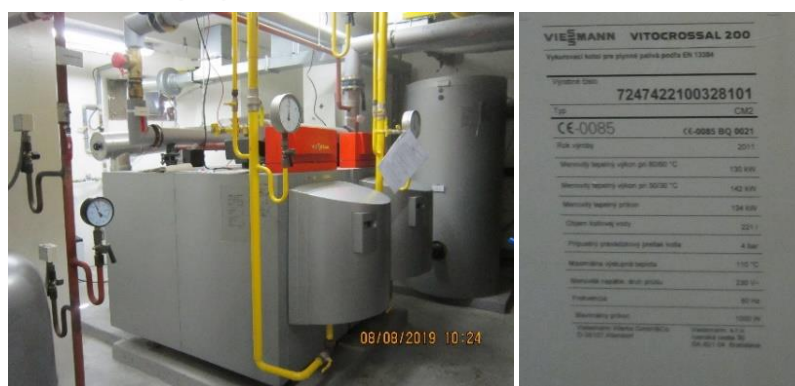
Obr. 11: Zdroj tepla

Nízkotlaková plynová kotolňa sa nachádza na 1. PP. Kotolňa je vybavená dvomi plynovými kondenzačnými kotlami **VISSMANN VITOCROSSAL 200** so zabudovanými cylindrickými horákmi **MatriX**. Celkový tepelný výkon oboch kotlov je  $2 \times 134\text{ kW}$ . Každý kotol má zabezpečený odvod spalín dymovodom, ktorý je zaústnený do fasádového nerezového komína DN 250 mm s dĺžkou 18 m. Stály hydrostatický tlak v sústave zabezpečuje tlaková expanzná nádoba s membránou **REFLEX**.

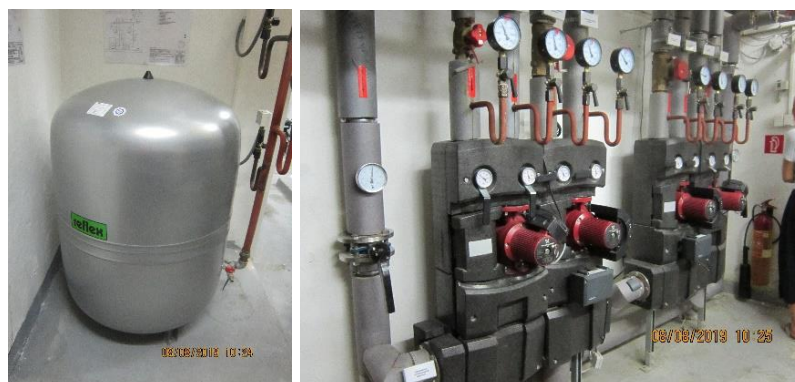
Obr. 12: Vykurovacia sústava

Ohriata vykurovacia voda je od kotla vedená do rozdeľovača, odkiaľ sú vedené dve vykurovacie vetvy. Obeh vykurovacej vody od kotlov do rozdeľovača zabezpečujú štyri čerpadlá **Grundfos UPS 32-80 180** bez FM. Obeh vykurovacej vody od rozdeľovača do dvoch vykurovacích vetiev zabezpečujú obehové čerpadlá **Grundfos UPS 40-50 F 250** bez FM. Potrubné rozvody vykurovacej sústavy a armatúry sú izolované. Vykurovacie telesá sú s inštalovanými termostatickými ventilmi. Vo vykurovacom systéme je 87 doskových a liatinových článkových vykurovacích telies.

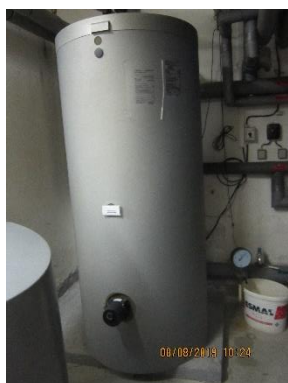
**Obr. 14: Príprava TV**

Teplá voda v objekte sa pripravuje pomocou zásobníkového ohrievača TV **VISSMANN VITOCCELL-V 500**, s objemom 500 l. Merania spotreby energií na výrobu TV nie sú k dispozícii a teda predpokladáme, že výroba a odber TV sú závislé predovšetkým od prevádzky zariadenia, ktoré je nepretržite využívané.

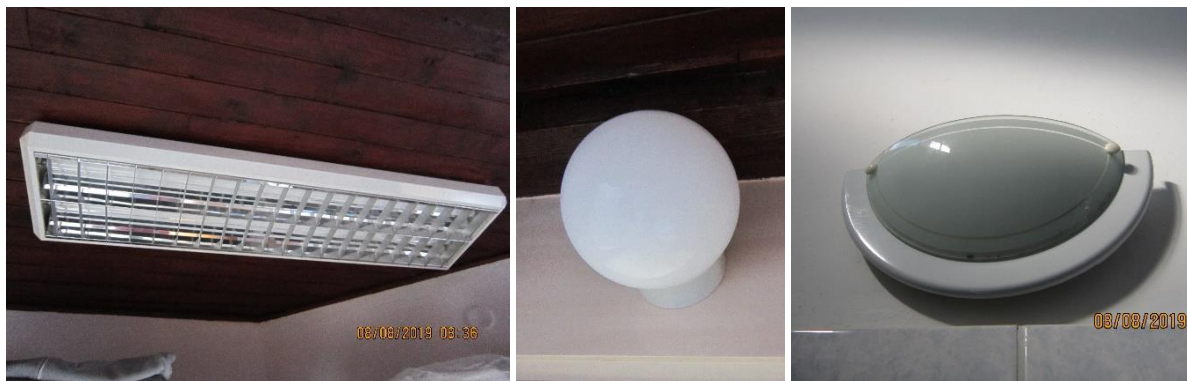
**Obr. 15: Typy svietidiel**

Osvetľovacia sústava prešla čiastočnou rekonštrukciou. Je tvorená svietidlami s kompaktnými žiarivkami, lineárnymi žiarivkami s klasickým predradníkom a svietidlami s obyčajnou žiarovkou, ktoré sú priebežne vymieňané za nové úsporné svetelné zdroje. Typy svietidiel sú zobrazené na obrázkoch nižšie. Počty jednotlivých svietidiel sú spísané v nasledujúcej tabuľke.

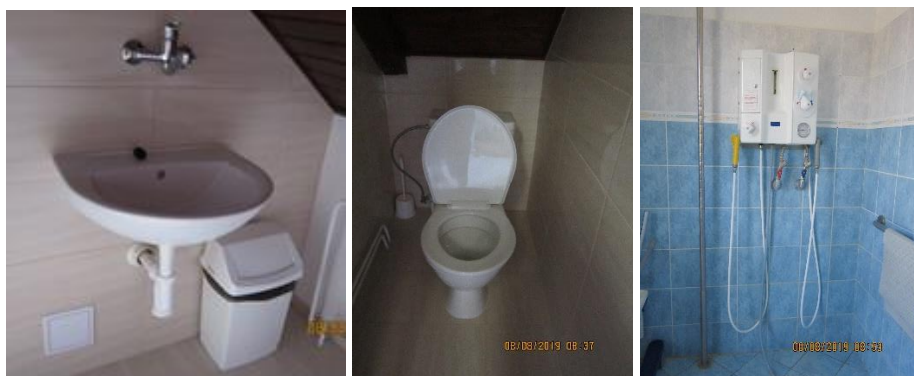
Obr. 16: Zariadenie predmety - zrekonštruované

Časť zariadení predmetov ako umývadlá, WC a sprchy prešli rekonštrukciou (približne 15 % je zrekonštruovaných). Nové WC sú vybavené reguláciou množstva splachovacej vody. Sprchové kúty boli prerobené na bezbariérové. Väčšina inštalovaných zdravotno-technických zariadení je v pôvodnom stave, výtokové armatúry sú bez úsporných zariadení. Každé WC je vybavené splachovacími nádržkami s veľkým objemom (cca 10 litrov a viac) a bez regulácie množstva splachovanej vody. Počty jednotlivých inštalovaných zdravotno-technických zariadení v budove sú znázornené v tabuľke.
