PROTOKOL Z HLAVNEJ PREHLIADKY MOSTA

ID mosta:	M3744	Názov mosta:	066038-001_most cez potok Vladárka v obci Oravce
Komunikácia:	2423	Správca:	Banskobystrická regionálna správa ciest, a.s., Prevádzka Banská Bystrica
Správca. číslo:	001	Vlastník:	Banskobystrický samosprávny kraj
Kumulatívne st.:	0,999 km (2423)		
Kilometrovníkové st.:	---		
Rok postavenia:	1950		
Dĺžka premostenia:	6,5 m

Dátum prehliadky:	7.6.2017	Poveternostné podmienky: jasno
Teplota vzduchu:	20,00°C	
Teplota konštrukcie:	°C	
Zhotoviteľ prehliadky (organizácia, mená a funkcie pracovníkov)		
Banskobystrická regionálna správa ciest, a.s., Pre	Miroslav Hric	mostný technik
Banskobystrická regionálna správa ciest, a.s., Pre	Elvíra Krajecová	hlavný prehliadkár

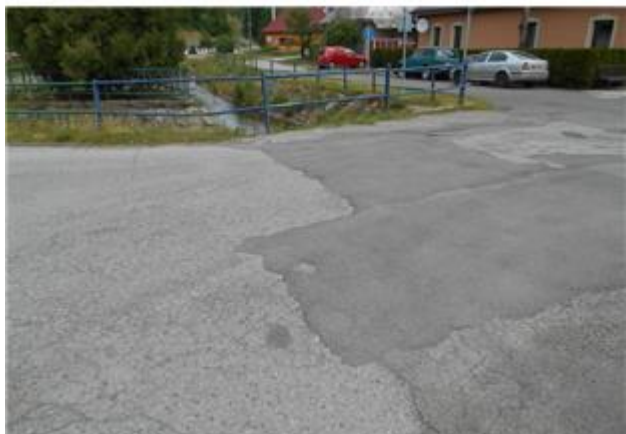
Názov: Most 2423-01 Vozovka

Da-Vozovka	607-Výtlky vo vozovke	DCM 01	IV
<i>Lokálne, ale hlboké výtlky po zime</i>			
Da-Vozovka	610-Zvlnenie povrchu vozovky / chodníka	DCM 01	IV
<i>viacnásobný výskyt poruchy, zhoršujúci plynulosť jazdy - 4 m²</i>			
Da-Vozovka	614-Sieťové trhliny	DCM 01	IV
Da-Vozovka	651-Nadmerná hrúbka vozovky	DCM 01	IV
De-rímsa	315-Rozpad betónu	DCM 01	V
<i>Na čelách ríms rozpad betónu -cca 40%</i>			
De-rímsa	345-Biologická korózia betónu	DCM 01	III
De-rímsa	411-Vlhké škvrny	DCM 01	V
<i>Zatekanie z povrchu vozovky dažďovej vody</i>			
De-rímsa	502-Obnažená betonárska výstuž	DCM 01	V
<i>Obnažená pozdĺžna výstuž ríms</i>			
E-Ložiská, kĺby, iné uloženie			
<i>uloženie proste</i>			
F-Mostné závery			
<i>neviditeľné</i>			
G-Odvodnenie mosta			
<i>sklonom vozovky</i>			
H-Ostatné príslušenstvo mosta			IV
<i>obojsstranné zábradlie</i>			
Ha-mostné zábradlie, zábradľové zvodidlo	1003-Poškodenie nárazom	DCM 01	IV
<i>Na vtokovej strane na konci mosta vychýlené zábradlie po náraze</i>

Sanovať podhľad NK a rímasy	C 315	DCM 01
Vyspraviť výtlky na moste (v čo najkratšom čase)	Da607	DCM 01
Odfrezovanie starých vrstiev a polozenie celoplošného krytu	Da651	DCM 01
Vyrovnať zábradlie po náraze	Ha1003	DCM 01
Na odtoku odstránenie zatravneneho nánosu	Hj1112	DCM 01
Uvedené opatrenie vykonať do 10/2018

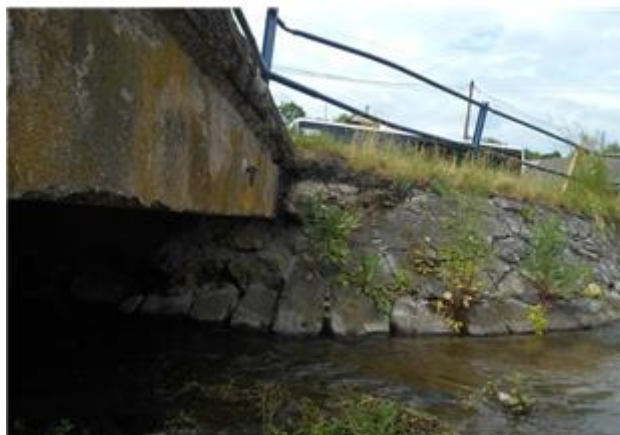
Názov: Most 2423-01 Opory

Časť / Prvok	Porucha / Poznámka	Výskyt	STS
B-Spodná stavba			VI
B-Spodná stavba	201-Výmole, podomietie základov	DCM 01	VI
B-Spodná stavba	315-Rozpad betónu	DCM 01	VI
	<i>Rozpad betónu opôr do 2/3 výšky opôr- nevhodná skladba betónu, klimatické účinky, pôsobenie prúdiacej vody</i>		
B-Spodná stavba	316-Erózia betónu účinkom prúdiacej vody	DCM 01	III
	<i>Podmyté obidve opory na celej dĺžke</i>

Do doby rekonštrukcie doplniť ťažký kameň na odrazenie účinkov privalovej vody pri búrkach

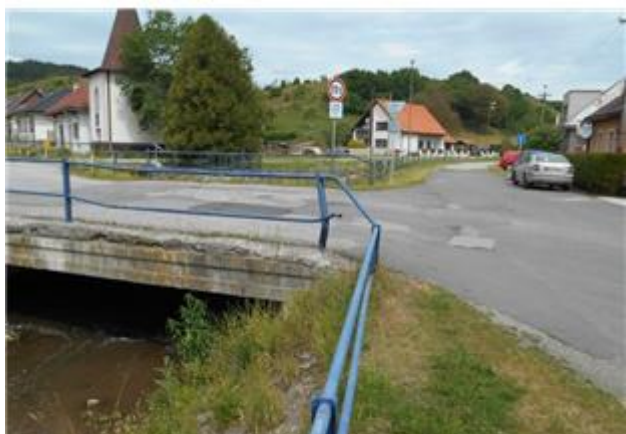
Názov: Most 2423-01 Zábradlie a rímša

Ha-mostné zábradlie, zábradľové zvodidlo	1006-Chýbajúce prvky zábradlia alebo zvodidla <i>chýbajúce konštrukčné prvky zábradlia - malá deformácia</i>	DCM 01	IV
Ha-mostné zábradlie, zábradľové zvodidlo	1007-Nevhodne ukončené zvodidlo/zábradlie <i>Zábradlie nedostatočne upevnené v betónovej rímse</i>	DCM 01	IV
Hj-úpravy pod mostom	1112-Zúženie profilu koryta <i>Na odtoku pri 1.opore zatrávnený nános</i>	DCM 01	IV
Hj-úpravy pod mostom	1114-Poškodenie spevnenia koryta toku <i>Rozpad betónu priľahlého opevnenia toku</i>	DCM 01	IV
