# PROTOKOL Z HLAVNEJ PREHLIADKY MOSTA

<b>ID mosta:</b>	M3789	<b>Názov mosta:</b>	065018-002 Most cez Hodrušský potok v km 5,016 Hodruša Hámre
<b>Komunikácia:</b>	2530	<b>Správca:</b>	Banskobystrická regionálna správa ciest, a.s., Prevádzka Žiar nad Hronom
<b>Správč. číslo:</b>	002	<b>Vlastník:</b>	Banskobystrický samosprávny kraj
<b>Kumulatívne st.:</b>	4,974 km (2530)		
<b>Kilometrovníkové st.:</b>	4,970 km (DZ 5,0)		
<b>Rok postavenia:</b>	1870		
<b>Dĺžka premostenia:</b>	2,5 m

<b>Dátum prehliadky:</b>	16.5.2016	<b>Poveternostné podmienky:</b>  jasno
<b>Teplota vzduchu:</b>	20,00°C	
<b>Teplota konštrukcie:</b>	°C	
<b>Zhotoviteľ prehliadky</b> (organizácia, mená a funkcie pracovníkov)		
Banskobystrická regionálna správa ciest, a.s., Pre	Miroslav Hric	mostný technik
Banskobystrická regionálna správa ciest, a.s., Pre	Elvíra Krajecová	hlavný prehliadkár

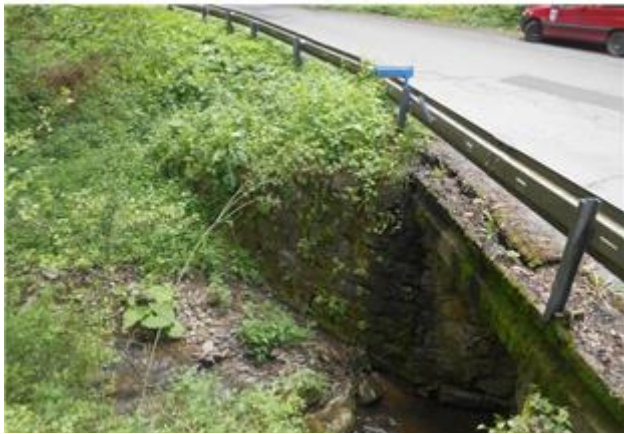
**Názov:** Most 2530-02 Vtok Okolie mosta

J-Okolie mosta	1106-Nežiadúca vegetácia	DCM 01	III
	<i>Bujnenie vegetácie na násypovom telese v bezprostrednej blízkosti mostného objektu - 6 m<sup>2</sup></i>		
J-Okolie mosta	1112-Zúženie profilu koryta	DCM 01	III
	<i>kamene na vtoku</i>		
<b>Celkové hodnotenie mosta:</b>			<b>6</b>

Urýchlene sanovať klenbu MO - doplniť chýbajúce kamenné prvky a vyplniť maltou  
vyčistiť koryto na vtoku a odstániť vegetáciu

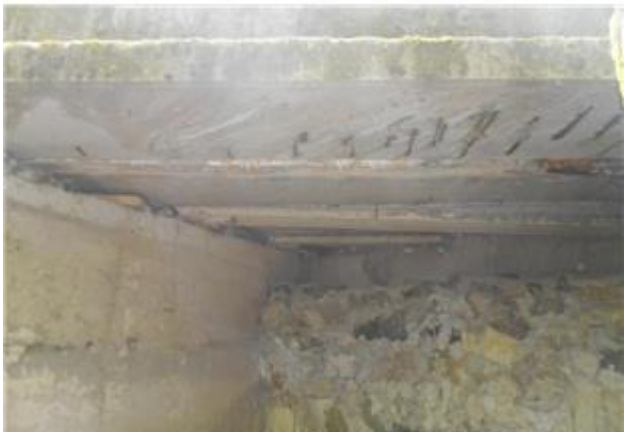
**Názov:** Most 2530-02 podhľad NK

B-Spodná stavba	345-Biologická korózia betónu	DCM 01	III
	<i>opory na výtokovej strane</i>		
Bc-opory	316-Erózia betónu účinkom prúdiacej vody	DCM 01	III
	<i>Porušenie kameňov ako dôsledok erozívneho pôsobenia prúdiacej vody (zvetralý kameň) na spodnej časti 2. opore - 15 %</i>		
Bc-opory	351-Vypadávanie malty	DCM 01	III
	<i>Vypadávanie malty zo škár v murive - 15 %</i>		
<b>C-Nosná konštrukcia</b>			<b>VI</b>
	<i>Klenba + doska prostá</i>		
C-Nosná konštrukcia	303-Vlhké škvrný	DCM 01	V
	<i>priesaky vody cez klenbu na výtokovej strane MO</i>		
C-Nosná konštrukcia	304-Záclony	DCM 01	IV
	<i>na vtokovom aj výtokovom čele</i>		
C-Nosná konštrukcia	305-Znečistenie	DCM 01	II
	<i>zbytky debnenia v podhlade nosníkov</i>		
C-Nosná konštrukcia	351-Vypadávanie malty	DCM 01	V
	<i>v celom rozsahu klenby</i>		
C-Nosná konštrukcia	354-Zrútenie/Odpadnutie muriva	DCM 01	VI
	<i>vplyvom vypadania malty dochádza k uvoľňovaniu kamenných prvkov klenby</i>

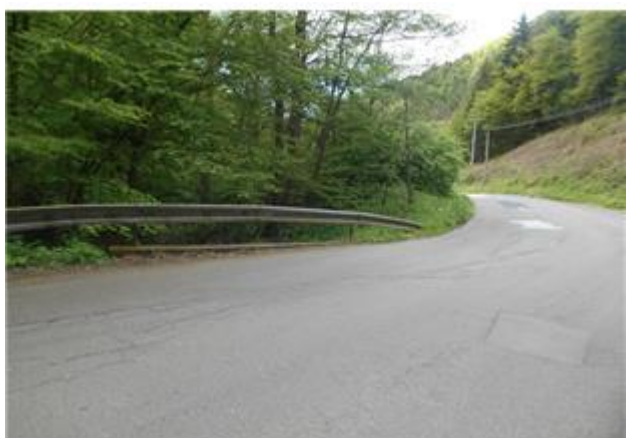
**Názov:** Most 2530-02 Vozovka

<b>D-Mostný zvršok</b>			<b>V</b>
Da-Vozovka	607-Výtlky vo vozovke	DCM 01	III
	<i>lokálne</i>		
Da-Vozovka	610-Zvlnenie povrchu vozovky / chodníka	DCM 01	V
	<i>plošná deformácia vozovky - 2,5 m<sup>2</sup></i>		
Da-Vozovka	614-Sieťové trhliny	DCM 01	III
	<i>stred komunikácie</i>		
Da-Vozovka	651-Nadmerná hrúbka vozovky	DCM 01	IV
Da-Vozovka	653-Znečistenie vozovky	DCM 01	III
	<i>posypovým materiálom</i>		
<b>E-Ložiská, kĺby, iné uloženie</b>			
	<i>žiadne</i>		
<b>F-Mostné závery</b>			
	<i>žiadne</i>		
<b>G-Odvodnenie mosta</b>			
	<i>sklonom vozovky</i>		
<b>H-Ostatné príslušenstvo mosta</b>			<b>III</b>
	<i>obojsstranné bezp.zariadenie</i>		
Hb-zvodidlá	1007-Nevhodne ukončené zvodidlo/zábradlie	DCM 01	III
	<i>na vtokovej strane MO</i>		
<b>J-Okolie mosta</b>			<b>III</b>
	<i>bez prístupovej cesty</i>
