Most 26210-1

Most přes Sporku ve Skalici

HLAVNÍ PROHLÍDKA

Datum provedení prohlídky: 7.10.2022

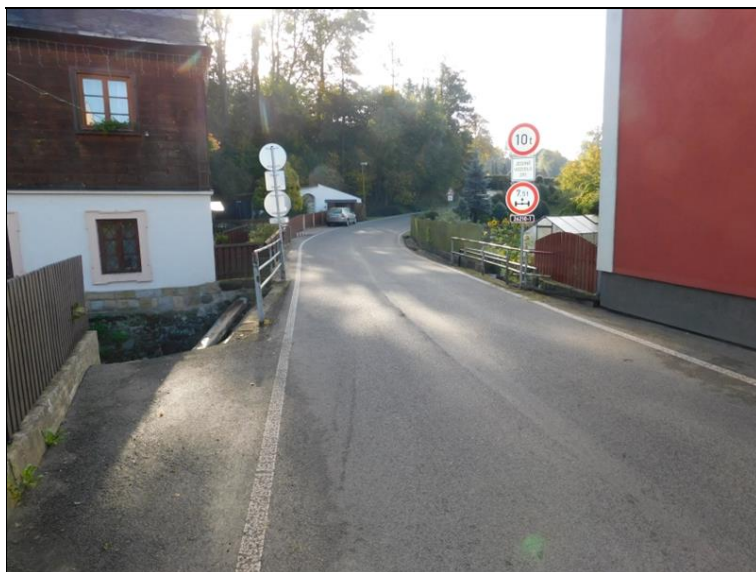
Šířkové uspořádání ve směru staničení.

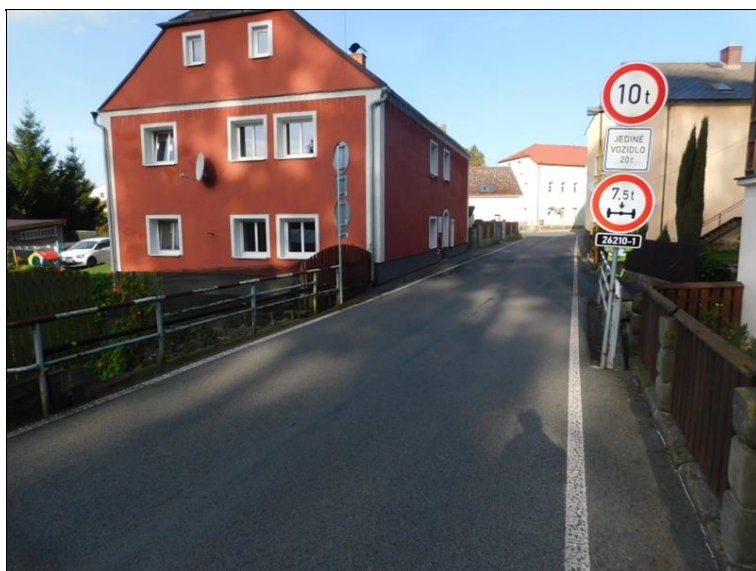
Pohled proti směru staničení.

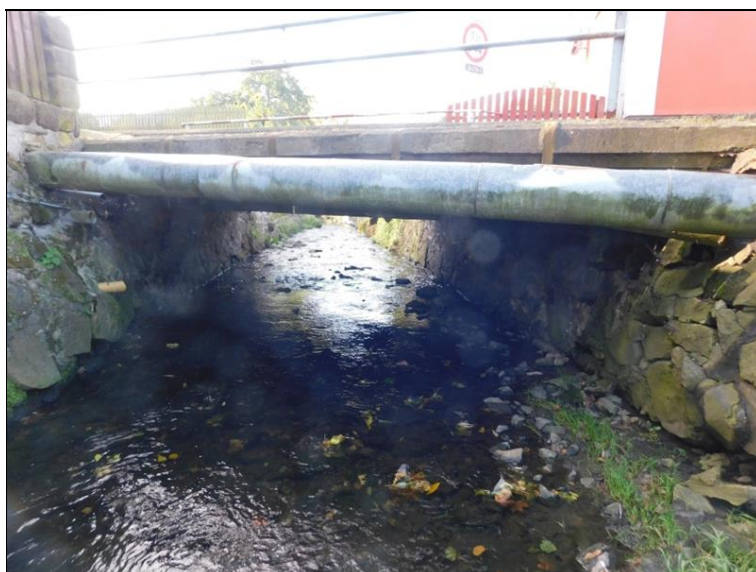
Levý bok mostu.

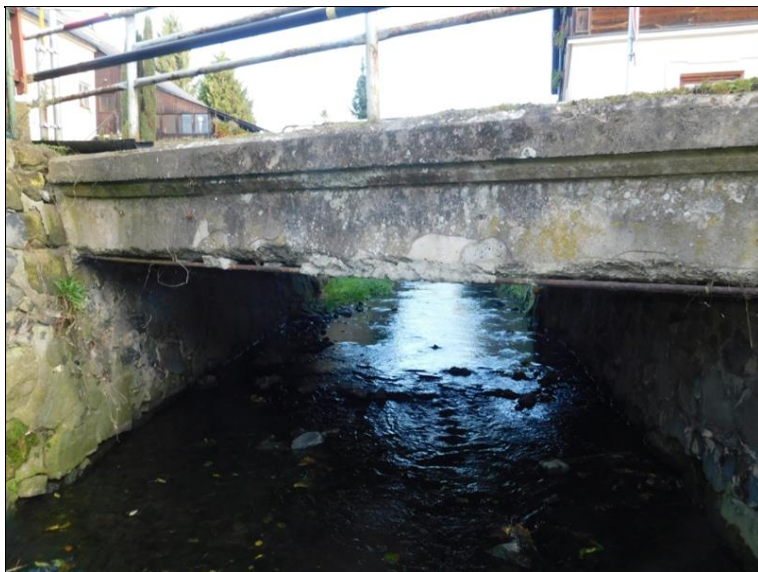
Pravý bok mostu.

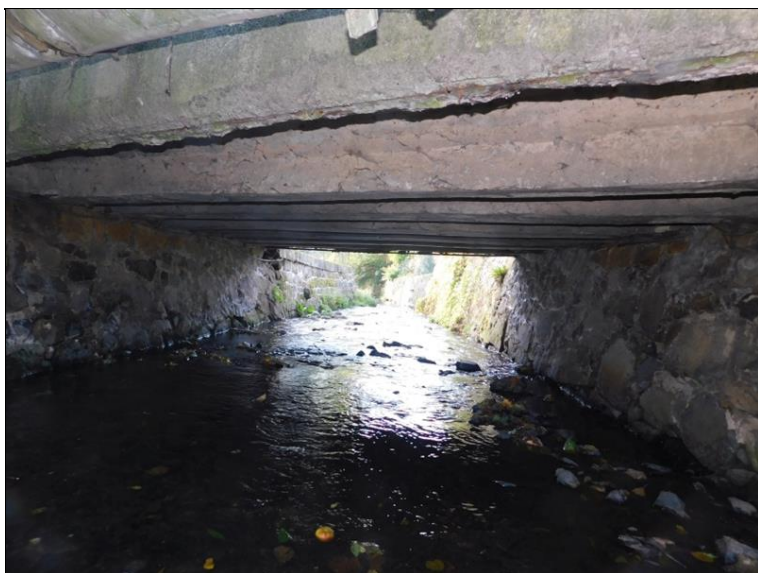
Spodní líc nosné konstrukce.

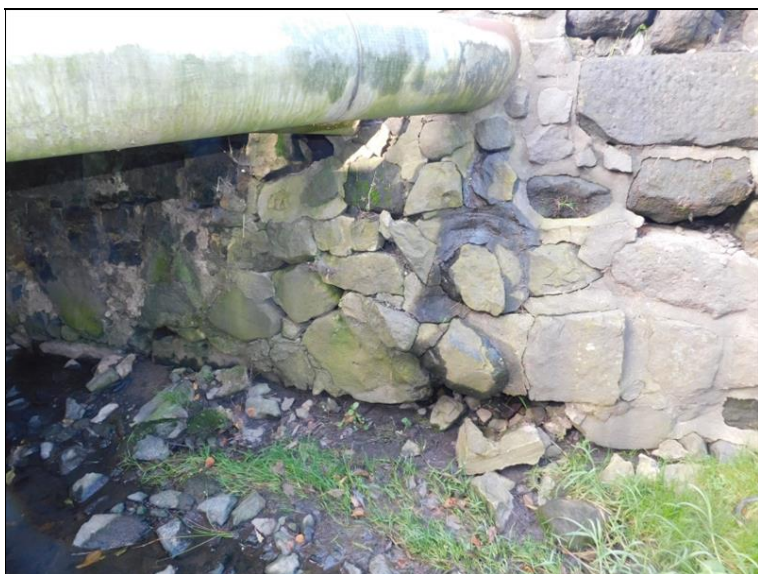
[1.1]	1.1	Základy mostních podpěr a křídel	Založení mostu nepřístupné, konstrukce nevykazuje závady způsobené poruchami založení
[1.2]	1.2	Mostní podpěry křídla a čelní zdi	Spárování opěr je poškozené, v opěrách jsou kaverny až do hloubky 30 cm. Na pravé a levé straně mostu u opěry OP1 je navazující nábrežní zeď (plnící funkci křídla) vyboulena, pravděpodobně způsobeno podemletím. Hrozí zřícení této části navazující nábrežní zdi. V úrovni hladiny mají obě opěry vyplavené spárování a částečně rozvolněné kamenné zdivo. Větší poruchy jsou u opěry OP1, číst kamenů je v patě opěr vypadlá.

Rozvolněné a vyboulené zdivo opěry OP1 pod chráničkou inženýrské sítě.

- [3] 1.2 Mostní podpěry křídla a čelní zdi Přespárovat kamenné zdivo opěr v místě poruch a kaveren. Opravit vyboulené / podemleté zdivo navazujících nábřežních zdí.
- [4] 3.1 Vozovka Utěsnit podélnou trhlinu v ose vozovky těsnící zálivkou.
- [5] 4.2 Zábradlí Opravit zábradlí, tak aby plnilo svojí bezpečnostní funkci (dolní otvor, pokračování na křídle OP2 vpravo).

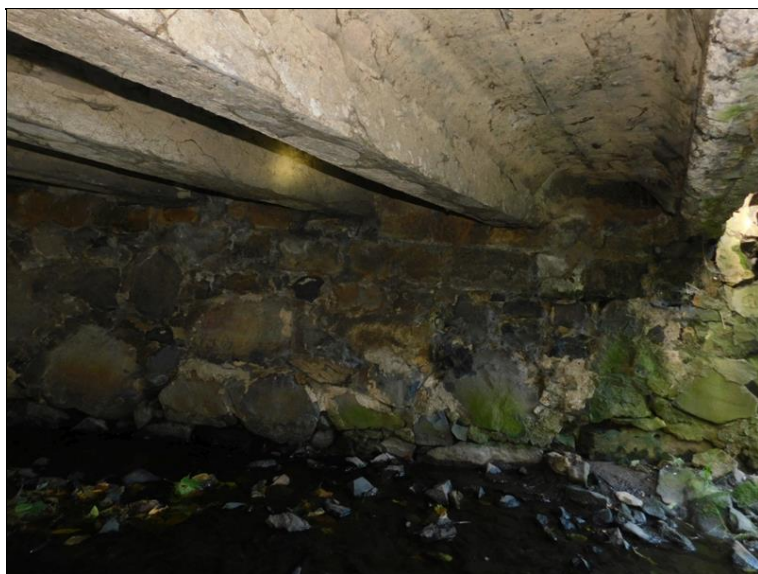
Degradace opěry OP1 v patě, rozvolněné zdivo, uvolněné / vypadané kameny.

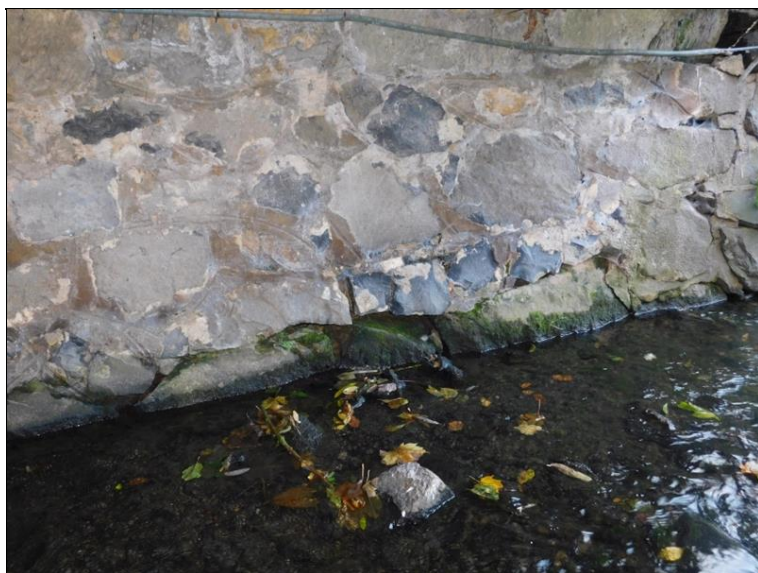
Pata opěry OP2 na pravé straně, hloubková degradace spárování.

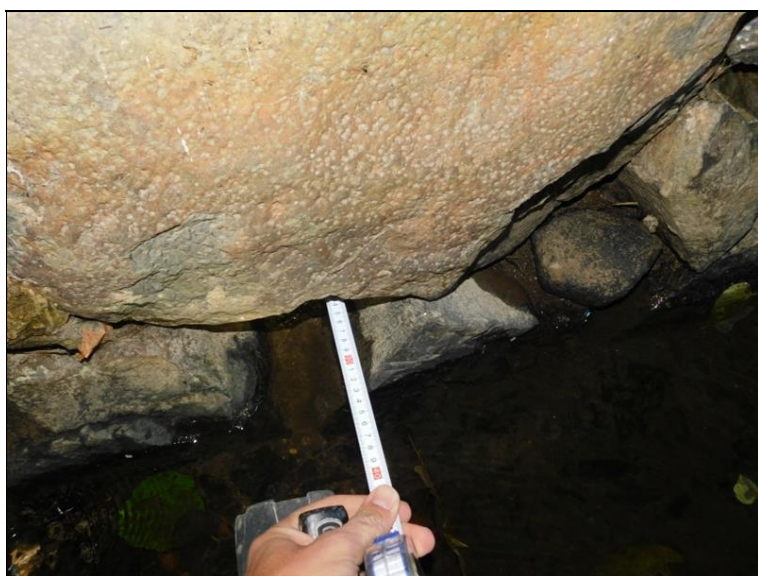
Kaverna do hloubky 30 cm v patě opěry OP1.

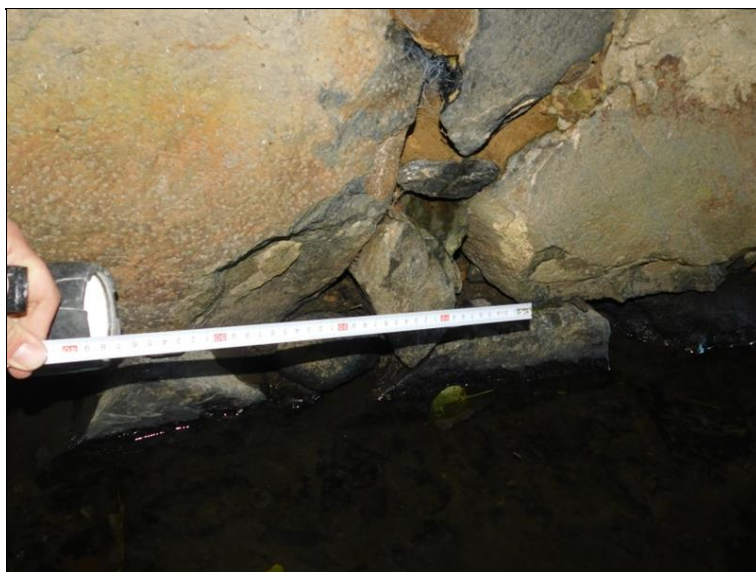
Detail rozvolněného zdiva opěry OP1.

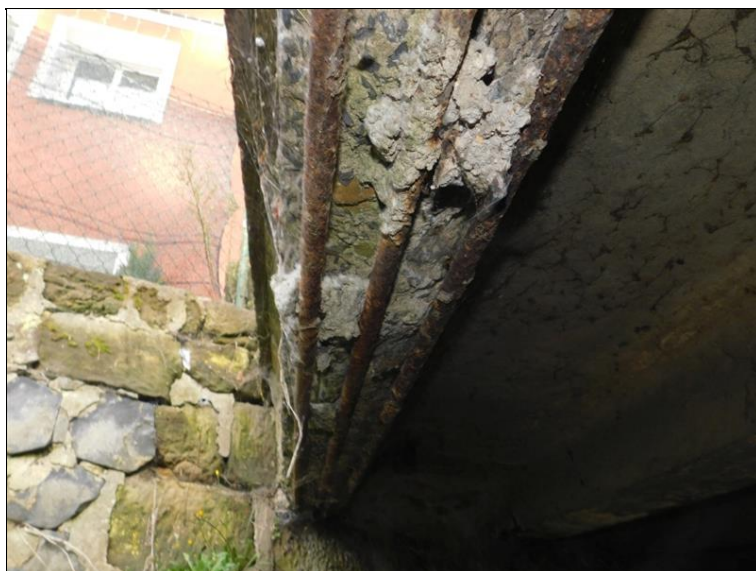
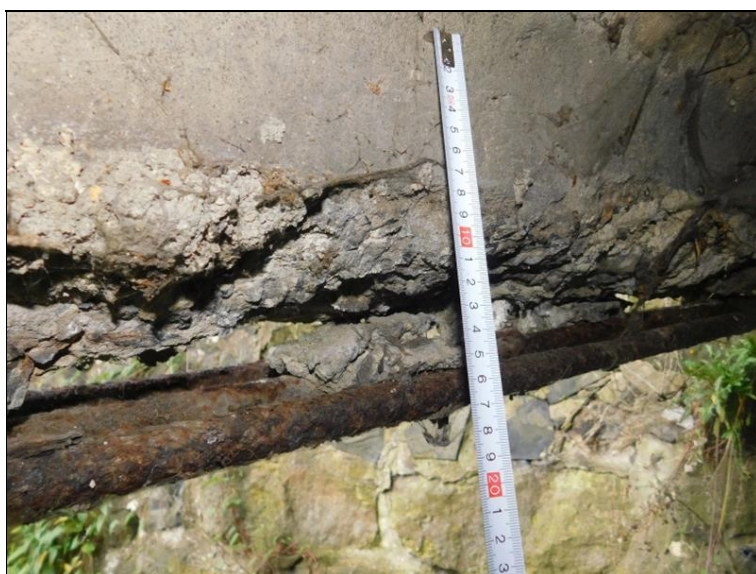
[2.1]	2.1	Nosná konstrukce	Krajní nosníky jsou ve velmi špatném stavu. Na pravé straně je spodní líc trámu zcela odpadlý, dolní podélná výztuž je v celé délce trámu uvolněná (výztuž již neplní svojí statickou funkci). Na levé straně je spodní líc trámu hloubkově degradovaný, betonářská výztuž není patrná - nejspíše zcela chybí. U ostatních trámů dochází k separaci krycí vrstvy v místě uložení na opěru OP1, odhalená výztuž výrazně koroduje s oslabením až 20%.
-------	-----	------------------	---

Zcela obnažené korodující pruty podélné nosné výztuže u krajního pravého trámu.

- [6] 2.1 Nosná konstrukce Připravit celkovou rekonstrukci mostu (výměna nosné konstrukce a spodní stavby). Do doby konce životnosti mostu nechat konstrukci řízeně dožít. Odhadovaná životnost mostu je cca 5 let.

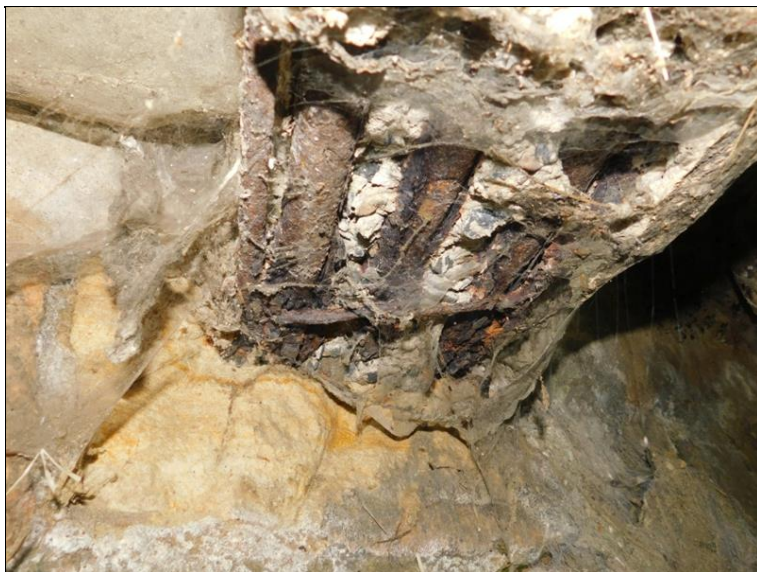
Detail silné koroze nosné podélné výztuže vnitřního trámu ve vetknutí do opěry.

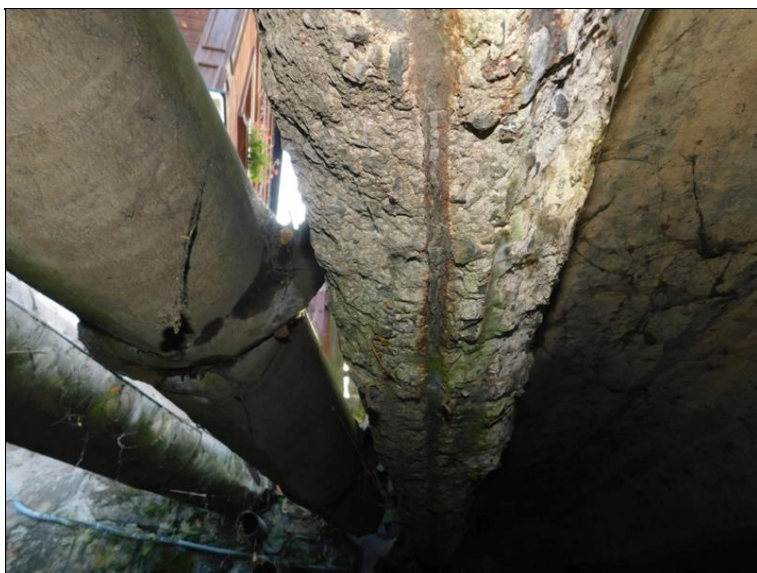
Spodní líc krajního levého nosníku - betonářská výztuž patrně zcela chybí.

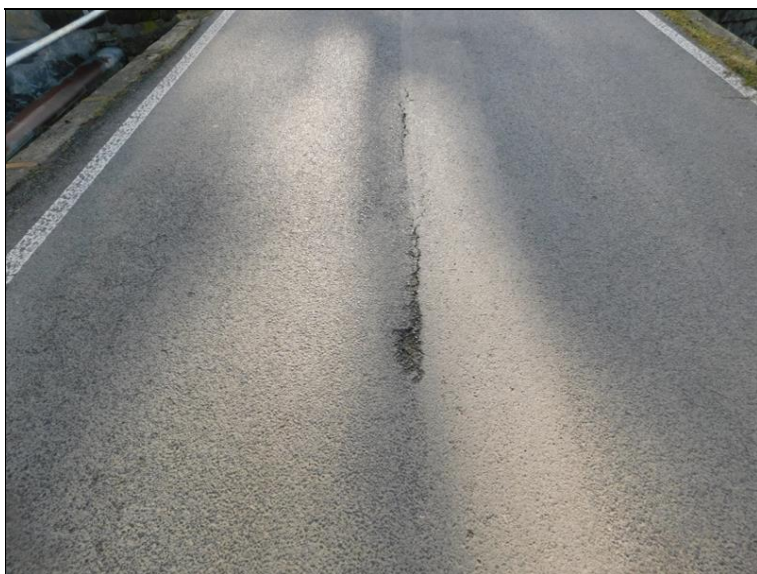
[3.1]	3.1	Vozovka	Vozovka je přebalená nad úroveň říms cca o 20-30 cm. Po obou krajích vozovky je uchycená vegetace. V ose vozovky je otevřená trhlina.
[3.2]	3.3.1	římsa	Beton říms je silně degradován.

Podélná trhлина v ose vozovky.

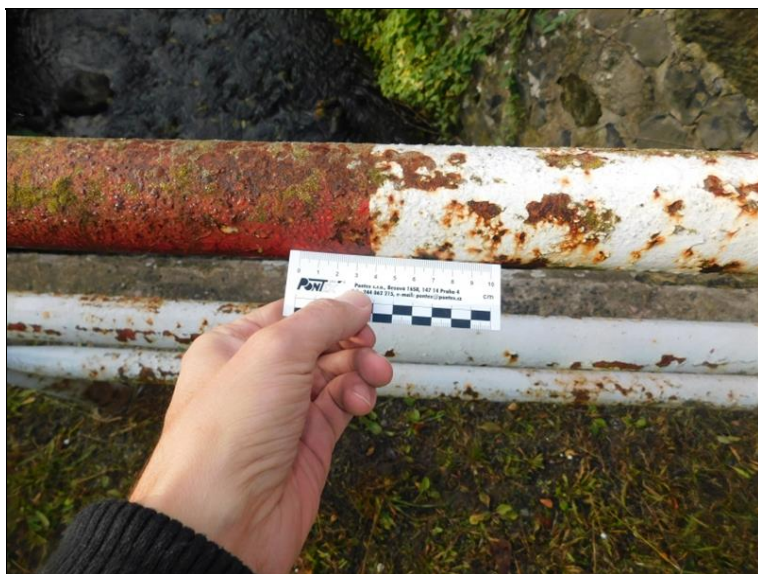
- [4.2] 4.2 Zábradlí Osazené zábradlí na pravé straně mostu nesplňuje zádržnou funkci, dolní otvor je příliš vysoký. Zároveň zábradlí nepokračuje na křídle (nábřežní zdi) při opěře OP2 vpravo. Zábradlí koroduje, protikorozi ochrana je na konci své životnosti.
- Zábradlí na pravé straně mostu je moc nízké (cca 80cm nad vozovkou).
- [4.3] 4.6 Území pod mostem a přístup. cesty U obou opěr jsou vyboulené zdi koryta.

Povrchová koroze zábradlí.
