## STATICKÝ POSUDOK

číslo posudku 2023/053a

**Vidiecka kúria**

parcelsa č. 141 KN-C, katastrálne územie Hajnáčka,  
okres Rimavská Sobota

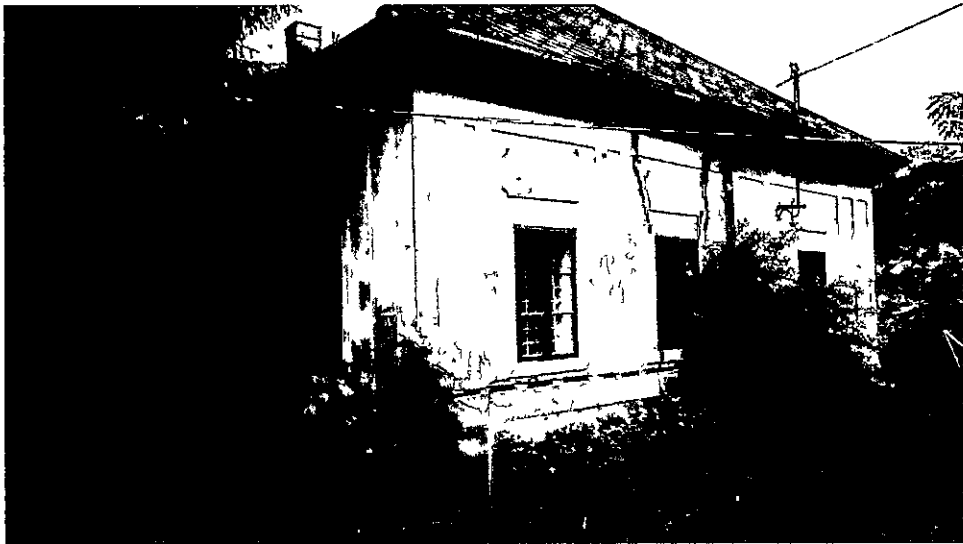
a\_e\_01.JPG

číslo fotografie	popis
a_e_01	severná strana budovy
a_e_02	trhlíny nad oknom severnej steny budovy
a_e_03	severná časť západnej steny s prestrešením hlavného vstupu
a_e_04	severná časť západnej steny s prestrešením hlavného vstupu
a_e_05	trhlíny pod oknom severnej časti západnej steny
a_e_06	trhlíny pod oknom severnej časti západnej steny
a_e_07	trhlíny v klenbe a stene prestrešenia hlavného vstupu
a_e_08	trhlíny v klenbe a stene prestrešenia hlavného vstupu
a_e_09	trhlíny v klenbe prestrešenia hlavného vstupu
a_e_10	trhlíny v klenbe prestrešenia hlavného vstupu
a_e_11	trhlíny v klenbe prestrešenia hlavného vstupu
a_e_12	trhlíny v klenbe prestrešenia hlavného vstupu, zavlhnuté časti steny aj klenby
a_e_13	trhlíny v klenbe prestrešenia hlavného vstupu
a_e_14	štítová stena nad hlavným vstupom, trhlíny v klenbe
a_e_15	južná časť západnej steny s prestrešením hlavného vstupu a prístavbou kúpeľne
a_e_16	prístavba kúpeľne, prestrešenie hlavného vstupu, nad strechou kúpeľne zavlhnuté murivo

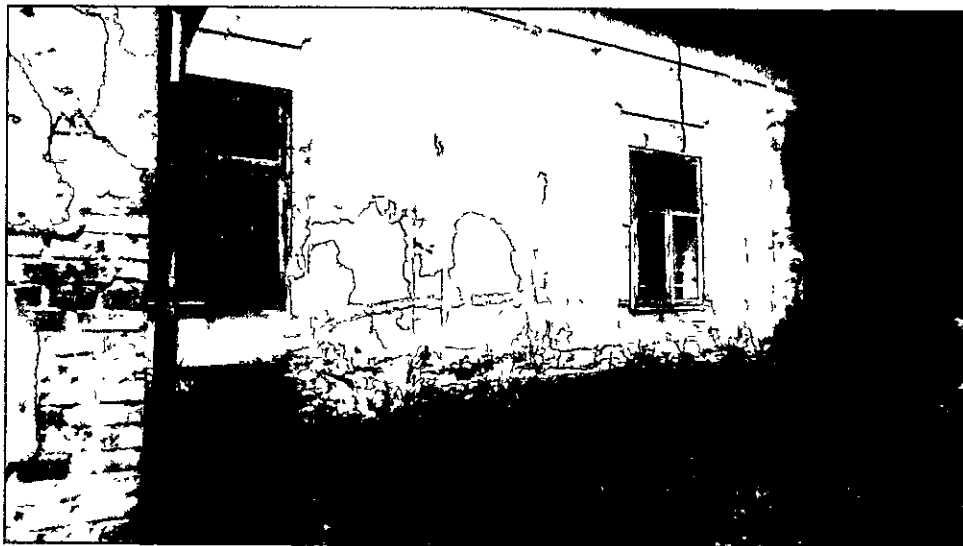
a\_e\_17.JPG

a_e_17	južná časť západnej steny, zavlhnuté murivo najmä v spodnej časti
a_e_18	južná časť západnej steny, zavlhnuté murivo najmä v spodnej časti
a_e_19	trhlíny pod aj nad oknom južnej časti západnej steny
a_e_20	premočená a zvetralá stena na južnej strane objektu – prístavba so schodmi na pôjd, voda steká z chýbajúceho zvodu po fasáde
a_e_21	premočená a zvetralá stena na južnej strane objektu – prístavba so schodmi na pôjd, voda steká z chýbajúceho zvodu po fasáde, trhlina medzi obvodovou stenou stavby a prístavbou schodiska
a_e_22	južná časť východnej steny, zavlhnuté murivo spodnej časti
a_e_23	východná strana objektu s prístreškom nad terasou
a_e_24	prístrešok nad terasou
a_e_25	prelomená a popraskaná podlaha terasy
a_e_26	praskliny nad oknom východnej steny
a_e_27	východná strana objektu
a_e_28	východná strana objektu, zavlhnuté murivo, opadaná a zvetraná omietka
a_i_01	vstupná hala, praskliny v stene a klenbe

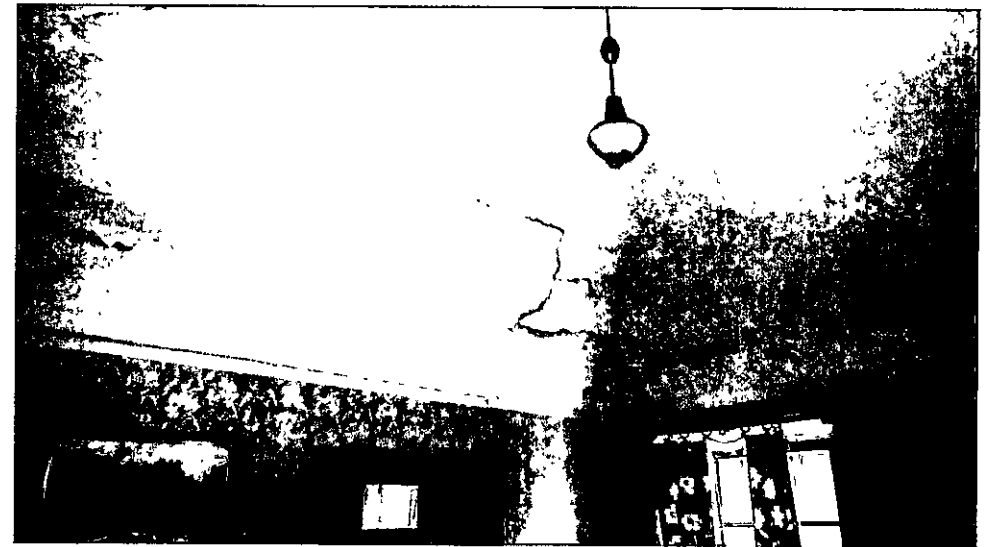
a\_i\_22.JPG

a_i_22	trhliny v stenách a klenbe nad miestnosťou v severovýchodnom rohu stavby
a_i_23	trhliny v stenách a klenbe nad miestnosťou v severovýchodnom rohu stavby
a_i_24	trhliny v stenách a klenbe nad miestnosťou v severovýchodnom rohu stavby
a_i_25	trhliny v stenách a klenbe nad miestnosťou v severovýchodnom rohu stavby
a_i_26	trhliny v stene a klenbe nad miestnosťou v severozápadnom rohu stavby
a_i_27	trhliny v stene miestnosti v severozápadnom rohu stavby
a_i_28	trhliny v stene a klenbe nad miestnosťou v severozápadnom rohu stavby
a_i_29	trhliny v klenbe nad miestnosťou medzi vstupnou halou a miestnosťou v severozápadnom rohu stavby
a_i_30	trhliny v klenbe nad miestnosťou medzi vstupnou halou a miestnosťou v severozápadnom rohu stavby
a_i_31	trhliny v stene medzi miestnosťami v severozápadnom rohu stavby
a_i_32	trhliny v klenbe nad miestnosťou medzi vstupnou halou a miestnosťou v severozápadnom rohu stavby
