Zhodnotenie stavu oporných múrov pozdĺž Podkolibskej ulice

Vypracoval: Dipl.-Ing. J. Ortuta, Ing. B. Koritárova

Dátum: marec 2023

Dátum : 06.03.2023

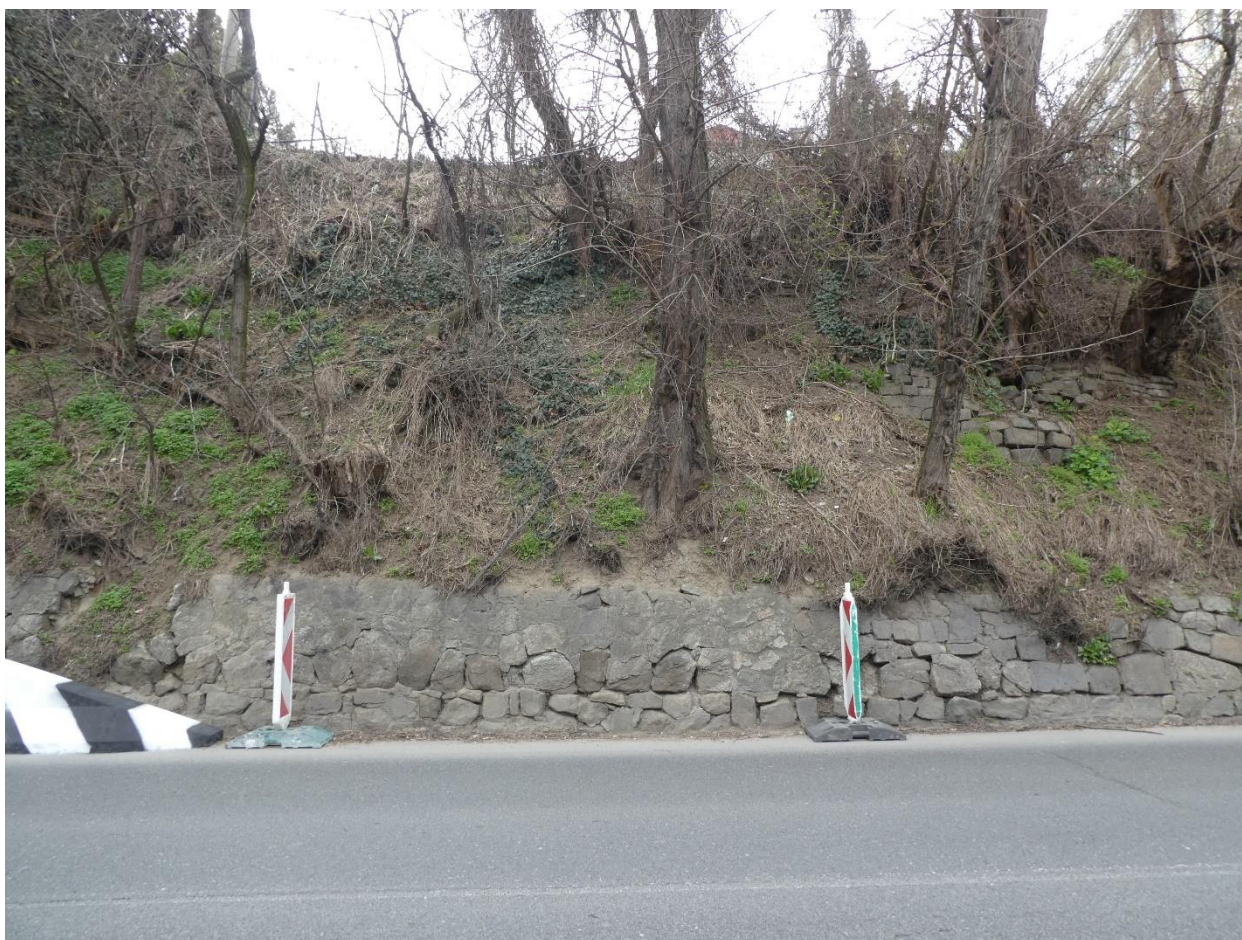
Obr. 6: Odhalené škáry, s viditeľnou sanovanou časťou

Oporný múr v celom úseku je v nevyhovujúcom stave a je nutné v čo najkratšej dobe pristúpiť k celkovej sanácii. V danom úseku ide o plazivý zosuv. Oporný múr stratil svoju prvotnú funkciu a len zabraňuje zrýchleniu deformácií.

V celej časti odporúčame pristúpiť k celkovej sanácii. Tá by mala predstavovať postupné úsekové rozoberanie pôvodného múru. Vzhľadom na to, aby sa zachoval pôvodný historický vizuálny charakter oporného múra. Vzhľadom na to, že sa v celom úseku nenachádza hladina podzemnej vody odporúčame metódu klincovaného svahu s následným predstavením tenkej steny z pôvodného kamenného materiálu. Ako klince by sa mali použiť injekčné samozávrtné klince. Výber týchto prvkov zachová kompaktnosť zemného masívu. Po zavíтанí klincov sa uskutoční finálna dynamická injekcia cementovým mliekom s nízkym vodným súčiniteľom. Po ukončení inštalácie klincov sa nasadí vrstva sietí a úsek zatrieka vrstvou torkrétu na výšku pôvodného oporného múru. Po zatvrdnutí torkrétu sa pri päte klincovaného svahu vykope a bezprostredne zabetónuje základ na tenkú stenu z pôvodného kamenného materiálu. Odvodnenie torkrétu bude pomocou prepichov.

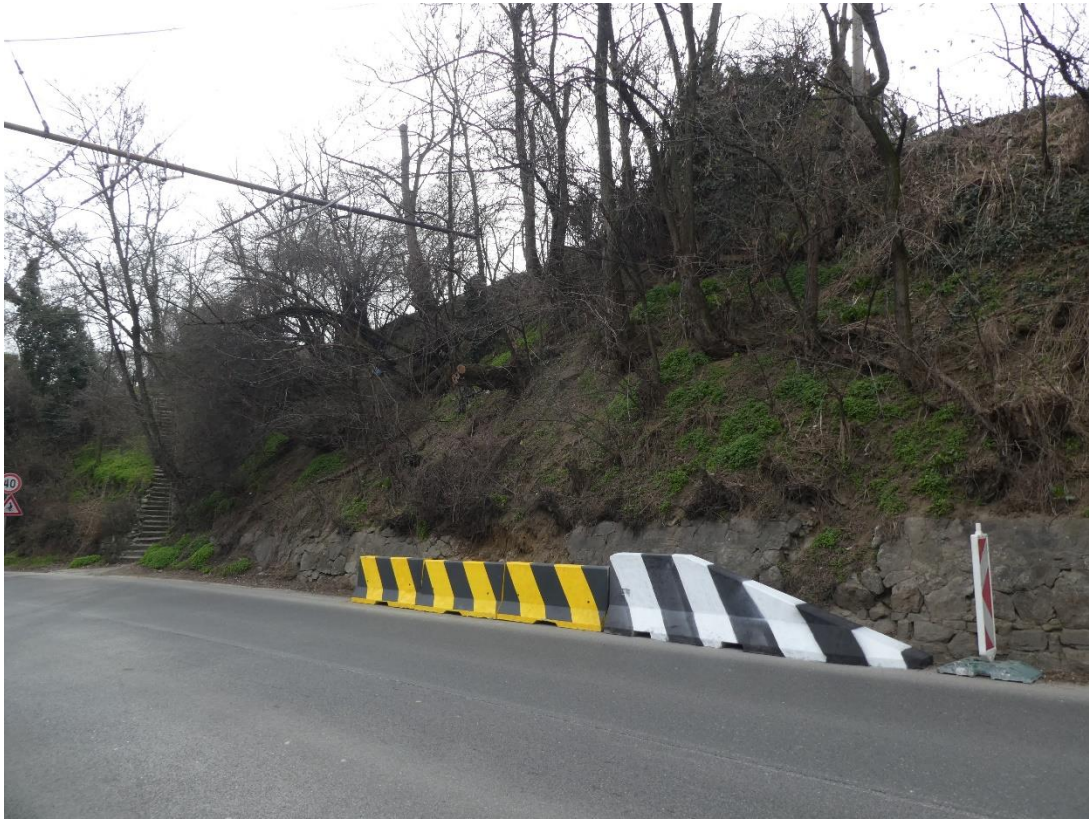
Vzhľadom k modelácii stromov v celom úseku, sa nejedná o zastabilizovaný, ale aktívny zosuv, ktorý je na pokraji vyčerpania šmykových parametrov zemín.

Obr. 7: Vegetácia v zosuve s obnaženým koreňovým systémom

V rámci sanácie úseku odporúčame, aby bol svah nad oporným múrom zaistený taktiež pomocou samozávrtných klincov, ale miesto torkrétu by boli použité siete s vrstvou na zabránenie vypadávaniu materiálu pomedzi oká. Vzhľadom na výskyt pôvodnej vegetácie by sa aj tieto práce nastavili na úseky tak, aby nedošlo k samovoľnému uvoľneniu zosuvu. Takto upravený svah by sa zahumusoval a zatravnil vrstvou, ktorá by prekryla zaisťujúce siete.

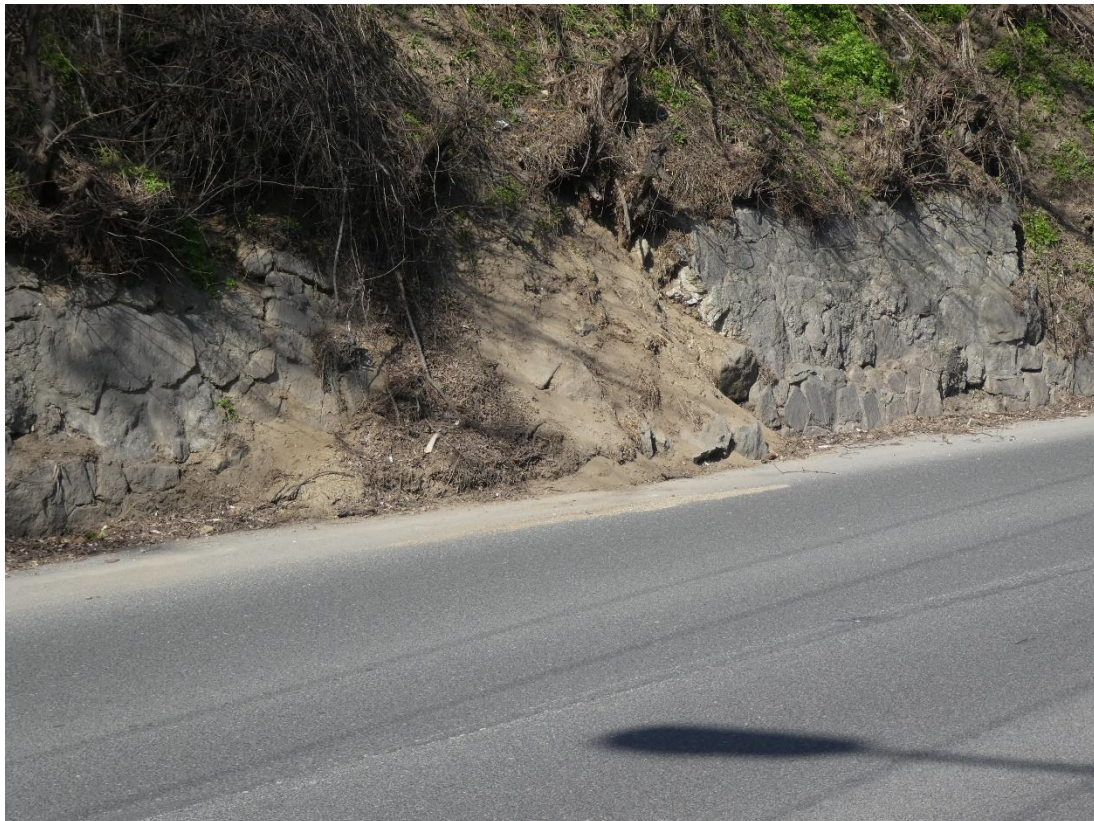
Svah za múrom je pre celý úsek premodelovaný plazivým zosuvom, ktorý vďaka vegetácii neprešiel do rýchleho zosuvu. Na niekoľkých úsekoch došlo k prelomeniu oporného múra a vypadnutiu zosuvných delúvií na komunikáciu.

Obr. 8: Vypadnutie kamenného obkladu pôsobením tlaku zosuvných zemín

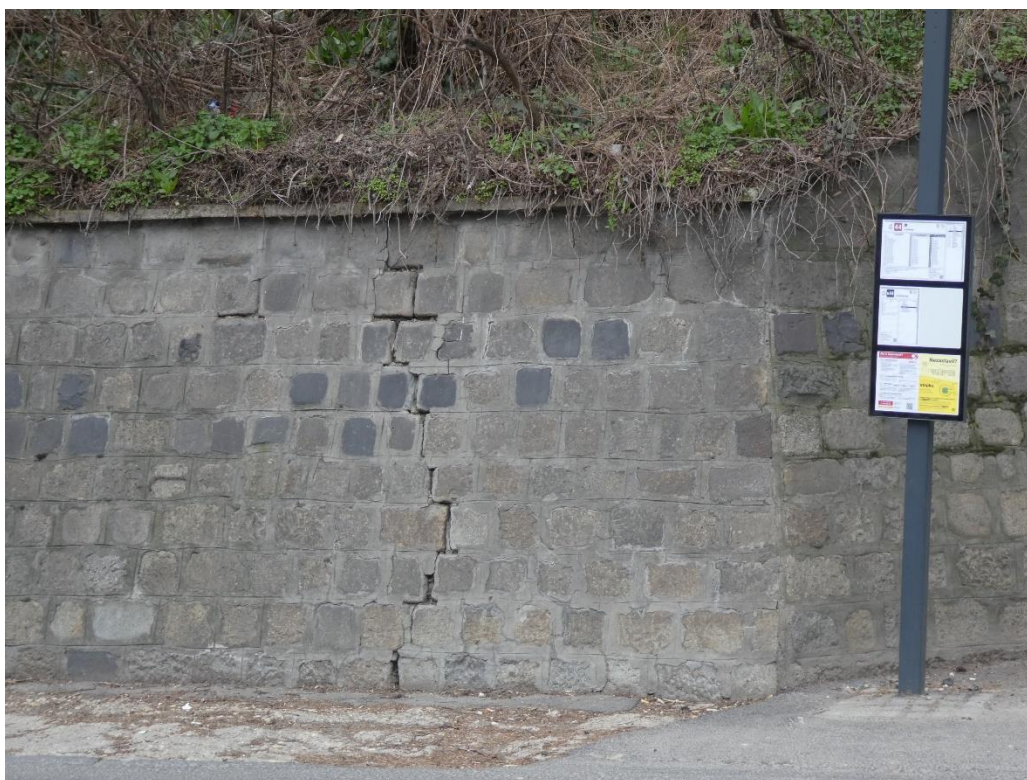
Obr. 11: Vertikálna trhlina

V mieste trhliny navrhujeme, aby bola malta v troch úrovniach medzi kameňmi vyšrámovaná. Do takto pripravenej ryhy by sa vložili oceľové profily, ktoré prevezmú ťahovú funkciu múra a zabránia v ďalšom otváraní trhliny. Presah profilov by bol 1,5 – 2 metre od trhliny.

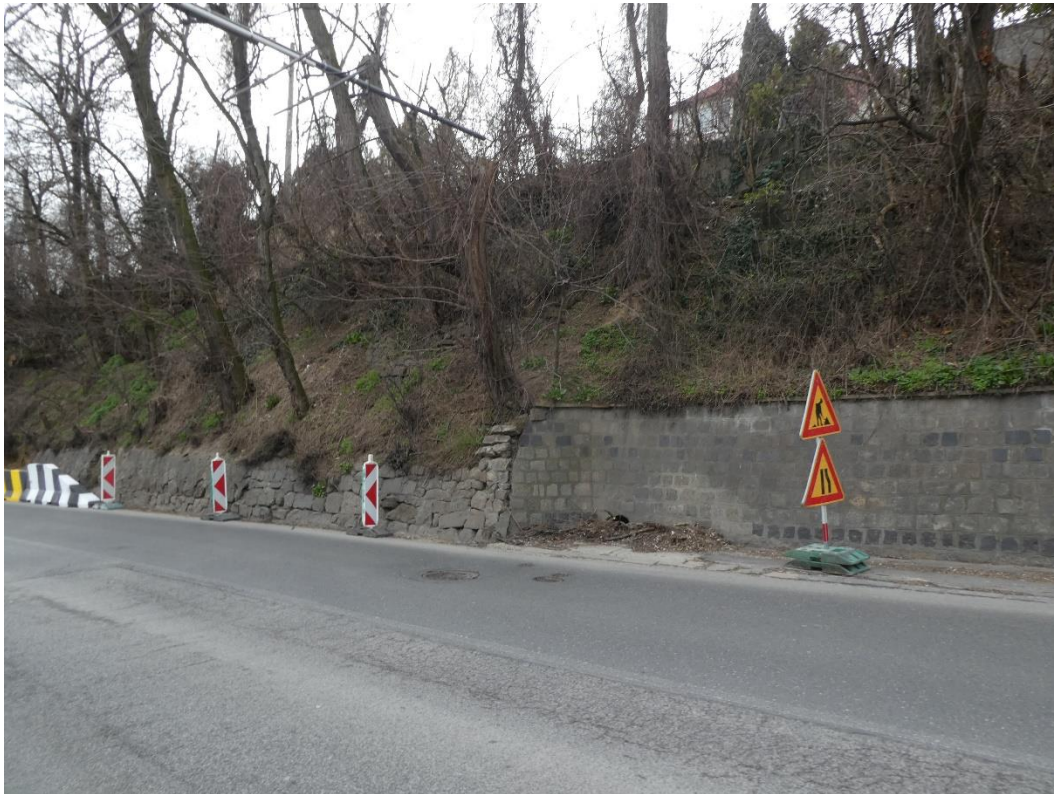
Obr. 12: Zanesený a neprečistený výpust

Je nutné, aby bol prečistený výpust a skontrolovala sa jeho účinnosť.

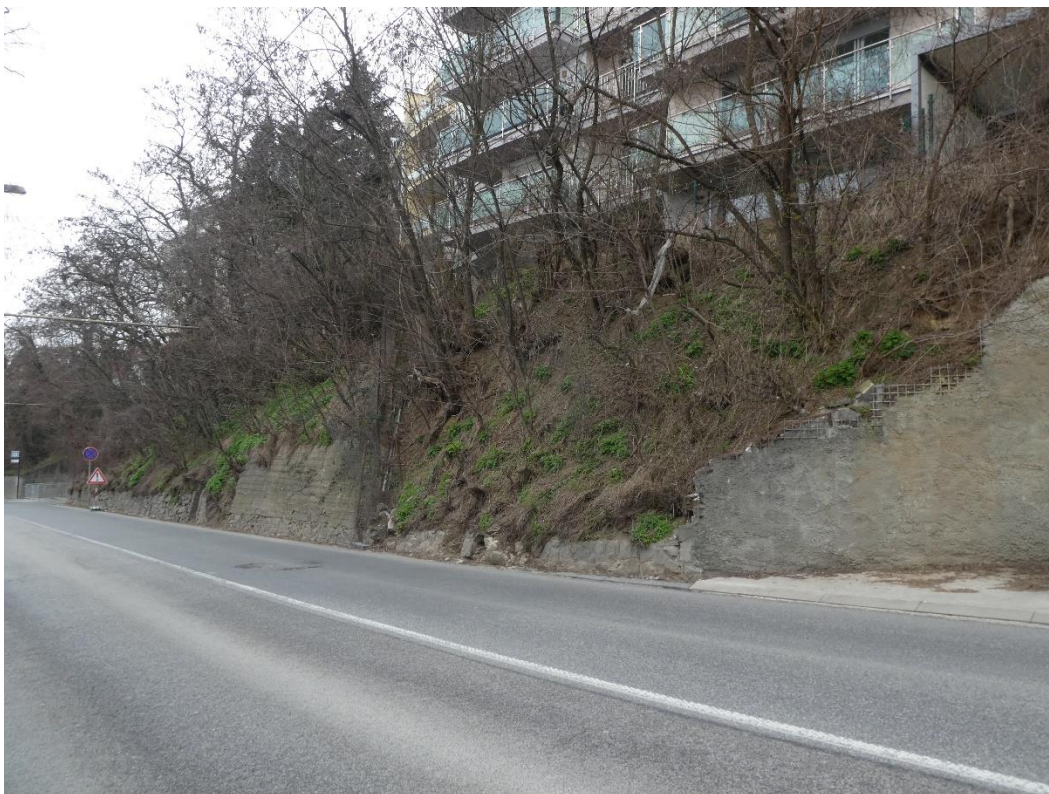
Obr. 13: Rôzne typy oporného múru v rámci úseku 3

Daný úsek je v havarijnom stave, minimálne jeho spodná časť v smere z kopca. Možnosť sanácie odporúčame rovnakú ako v prvom úseku. Takto by sa zachoval jednotný ráz a nenarúšala by sa vizuálna integrita celej cesty.

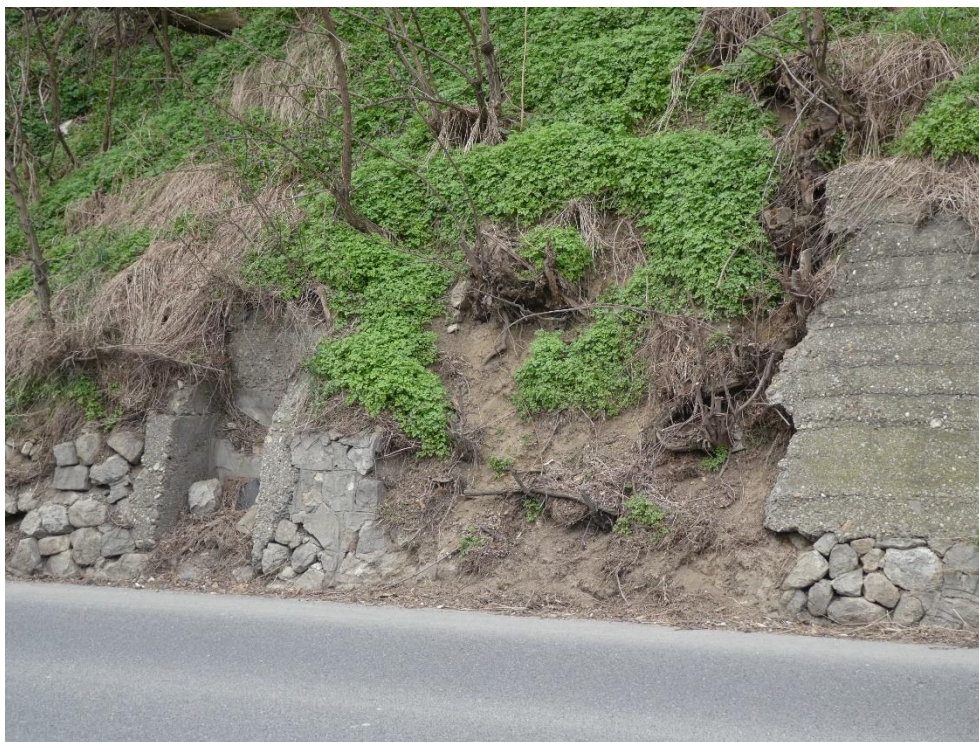
Obr. 15: Nezastabilizovaný zosuv so zaneseným vpustom.

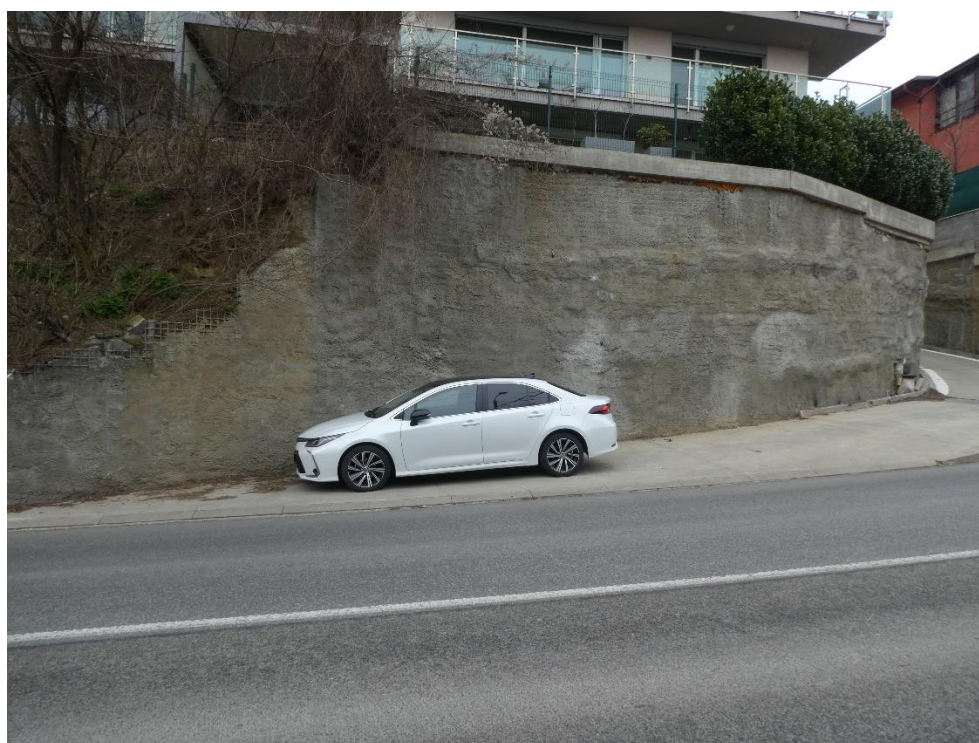
Obr. 16: Úprava svahu pomocou torkrétu v mieste vjazdu.

Časť, ktorá podchytáva bytovú zástavbu by mala byť opätovne prehodnotená, vzhľadom na to, že torkrét ako taký predstavuje len dočasné zaistenie a nie je vhodný ako trvalé. Riešením by bol obklad celého úseku ako finálna úprava. Vzhľadom na to, že nie je k dispozícii žiadna projektová dokumentácia a hlavne statický výpočet konštrukcie, z ktorého by boli jasne parciálne súčinitele, nie je možné s určitosťou povedať ako stabilný je daný úsek. Celá časť by sa mala opätovne prehodnotiť a až následne po predložení všetkých potrebných podkladov prijať konečné zhodnotenie. V prípade, že by sa potvrdila stabilita, odporúčame pristúpiť minimálne k realizácii kamenného obkladu, aby sa zabránilo degradácii torkréty.

Momentálne je nutné tento múr brať ako dočasný a tak k nemu aj pristupovať. To znamená, že sa jedná o konštrukciu, ktorá v čase stráca svoju funkciu a môže dôjsť k jej deštrukcii.

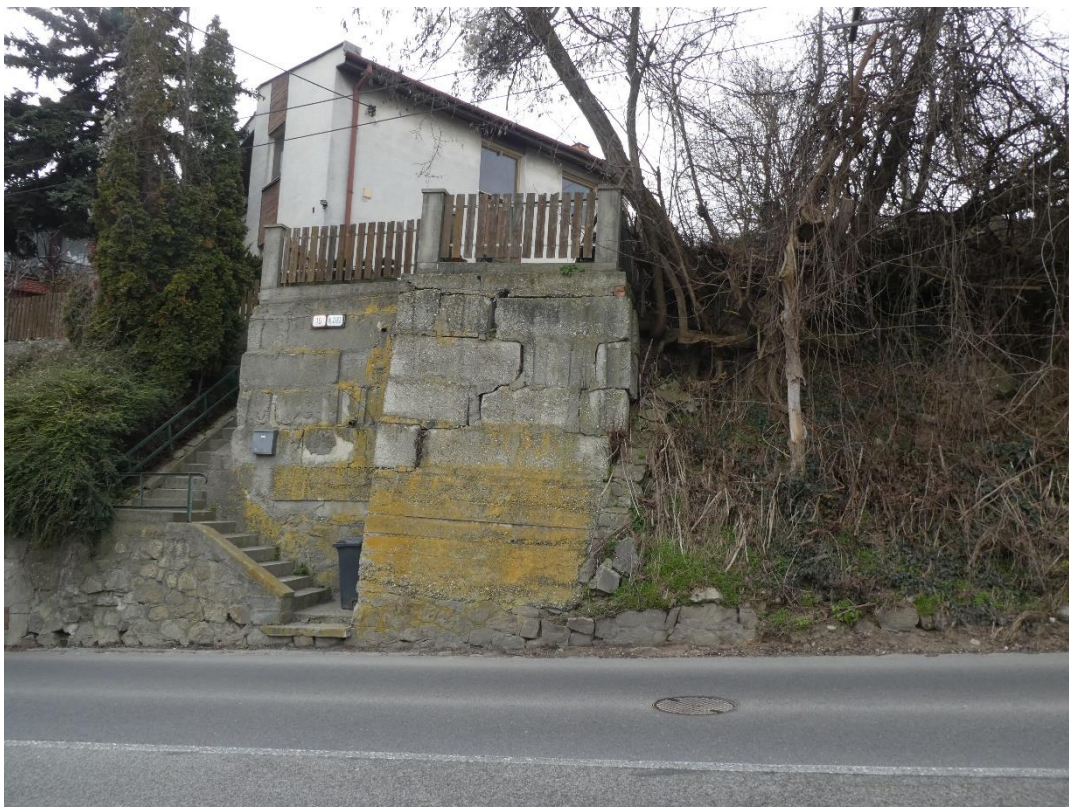
Obr. 19: Oporný múr v mieste schodiska k rodinnému domu.

V mieste múru (Obr. 19) zvážiť zosilnenie pomocou ocelových tyčí.

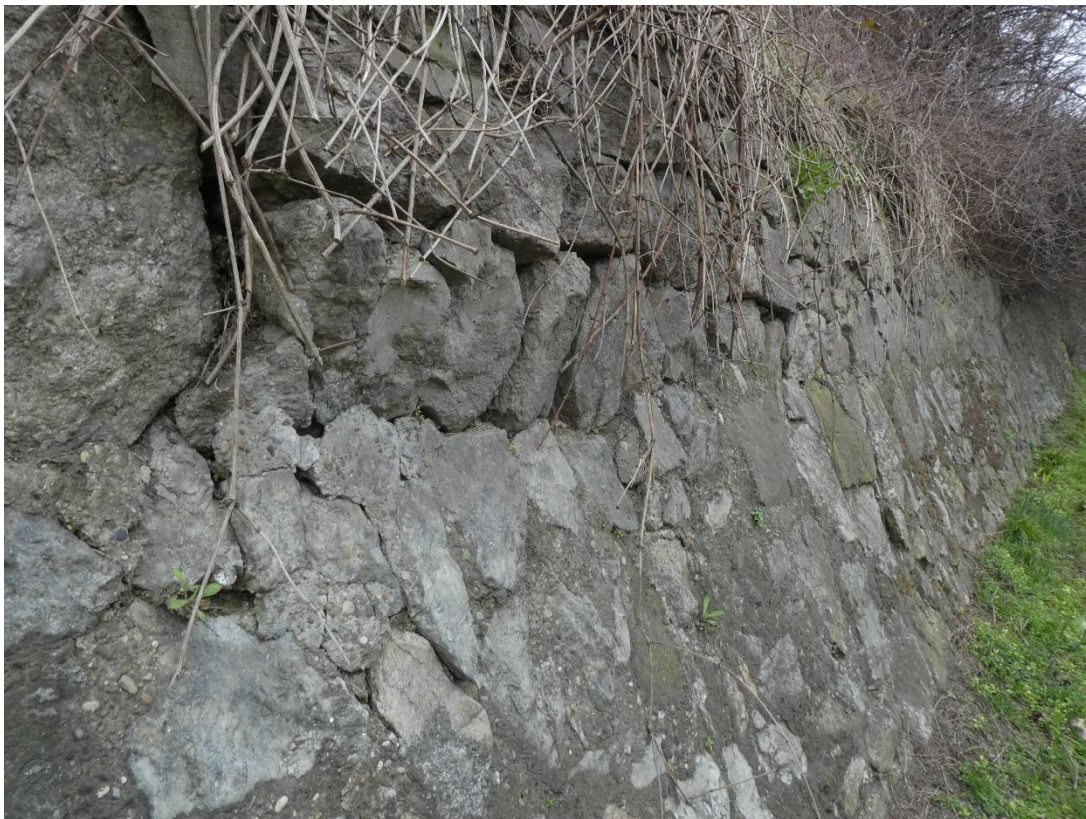
V určitých častiach ale dochádza k deformáciám kamena a vytlačaniu materiálu za múrom. Predstavuje to nebezpečenstvo, že v momente keď dôjde prečerpaniu šmykových síl medzi kamením, dôjde k ich vypadnutiu a aktivizácii pohybu za múrom.

Obr. 22: Deformácia hornej časti múra spôsobená tlakom zeminy.

Úsek, kde sú viditeľné deformácie, je potrebné rozobrať a pristúpiť k stabilizácii svahu za múrom. Odporúčame opätovné použitie samozávrtných klincov v kombinácii so sieťami. Následné by sa priestor vyložil pôvodným kamením a vznikol by jednoliaty celok. Svah nad múrom je tvorený zosuvným delúviom, ktoré ma malú mocnosť a preto je na zváženie vyčistenie celého úseku a jeho doplnenie o klince a siete, ktoré by boli prekryté zahumusovaním a zatrávnením.

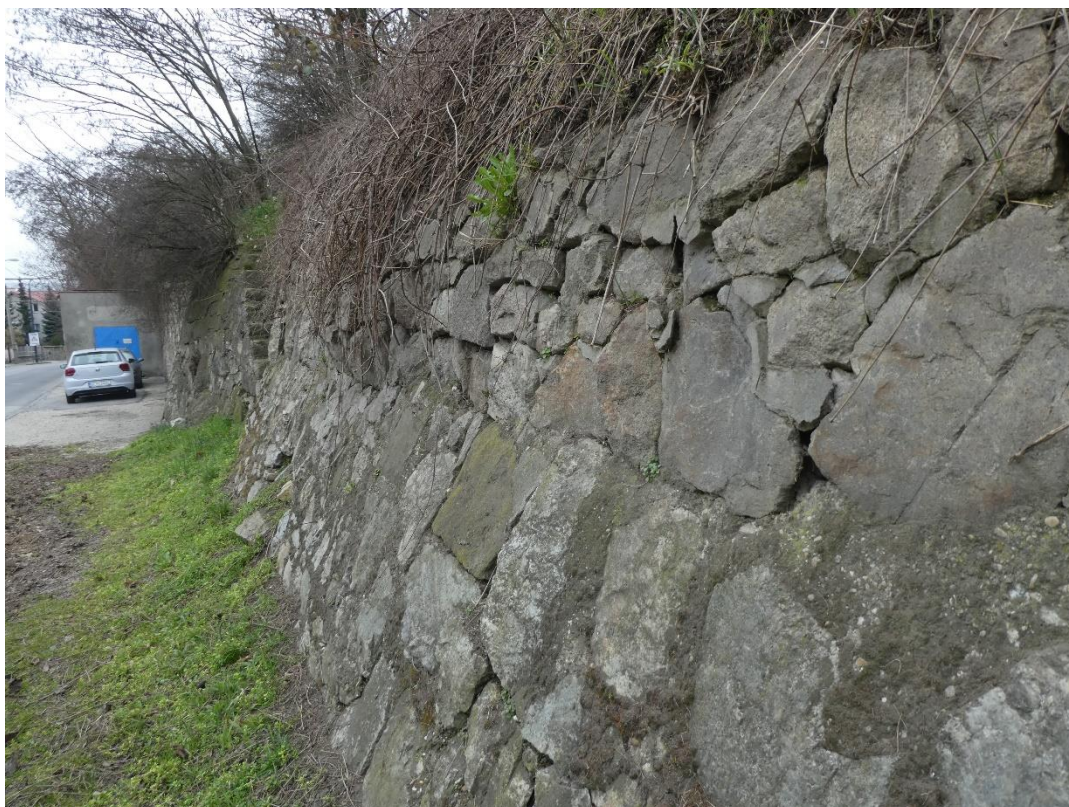
Obr. 23: Deformácia hornej časti múra spôsobená tlakom zeminy.

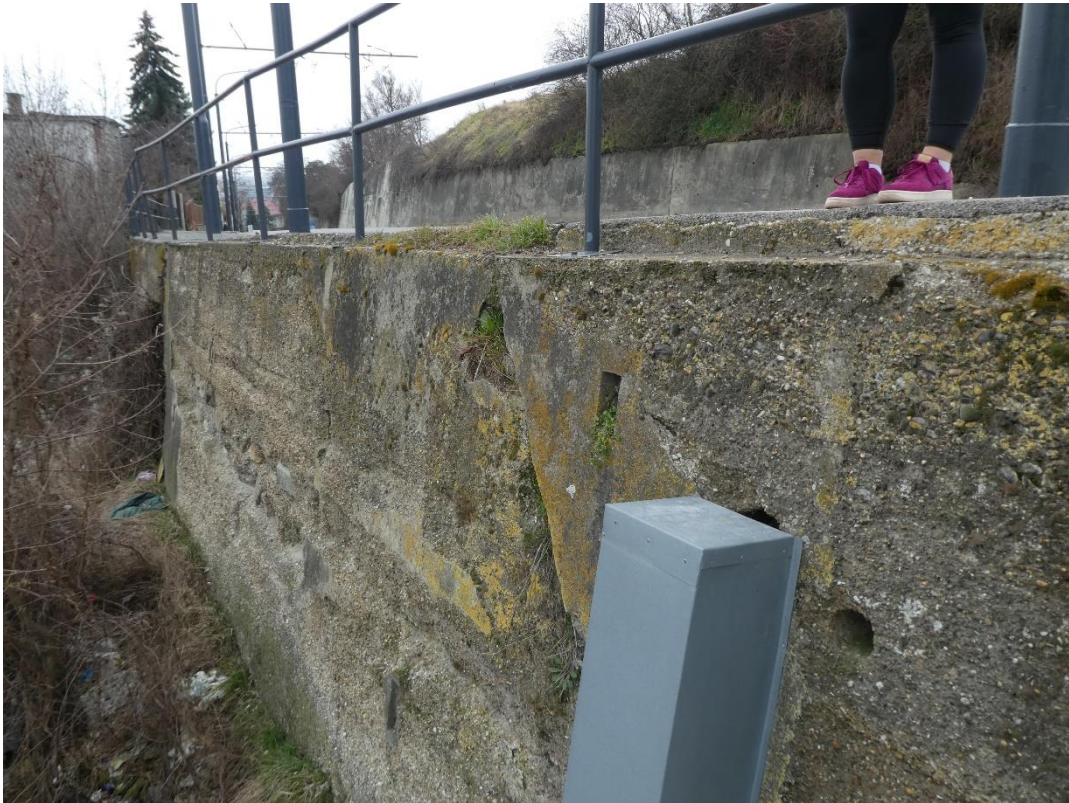
Celý oporný múr vykazuje značný stupeň degradácie, ktorý bol spôsobený vonkajšími vplyvmi ako sú poveternostné podmienky. To spôsobilo na styku jednotlivých blokov zatekanie dažďovej vody, prípadne vody z topiaceho sa snehu a pri následných zimných zmrazovacích cykloch dochádzalo k postupnému otváraniu trhlín.

Taktiež počas zimnej údržby komunikácie, dochádzalo k splachu posypových soli priamo na konštrukciu a jej agresivita urýchlila degradáciu betónu.

Obr. 26: Vzdušná strana oporného múru s viditeľnou degradáciou povrchu.

Vo všeobecnosti je daný múr v havarijnom stave, ktorý si vyžaduje kompletnú sanáciu. Degradáciu betónu spôsobili hlavne vonkajšie vplyvy spojené s vodou a posypovými soľami.

Zlé vyriešenie detailu škár medzi jednotlivými blokmi spôsobili zatekanie vody do múru, čo v spojení s vysokou nasiakavosťou materiálu (podľa vizuálneho zhodnotenia sa jedná o betón s nerovnomerným zastúpením zrnitého materiálu) spôsobilo rozpukanie a jeho opadávanie.

V rámci rekonštrukcie, odporúčame dočistiť a vyhodnotiť všetky škáry a trhliny na danom múre. Na základe toho urobiť pasportizáciu na prípadné preinjektovanie. V danom úseku odporúčame pristúpiť k vybudovaniu novej rímsy, kde bude nanovo osadené zábradlie a zakotvené zvodidlo.

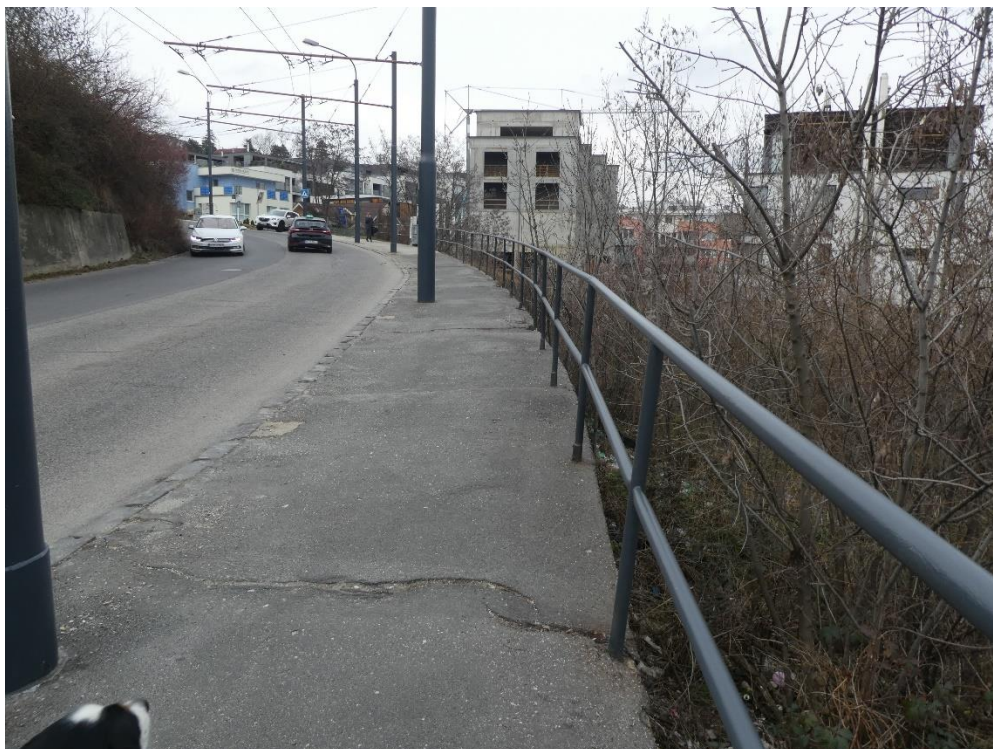
Obr. 27: Pohľad na korunu múra s poškodeným zábradlím.

V rámci havarijného stavu je taktiež ochrana proti pádu pre chodcov (Obr. 29-31). Osadené zábradlie taktiež nespĺňa normu STN 74 3305 (Obr. 33).

Vzhľadom na to, že tu ide priamo o ohrozenie chodcov a hlavne detí, je nevyhnutné, aby sa celá dĺžka ohraničila páskou s upozornením, aby nedochádzalo k približovaniu sa k hrane múru, kde hrozí pád. Jednoduchá oprava zábrany nie je účelová a mala by sa spojiť s celkovou opravou oporného múru.

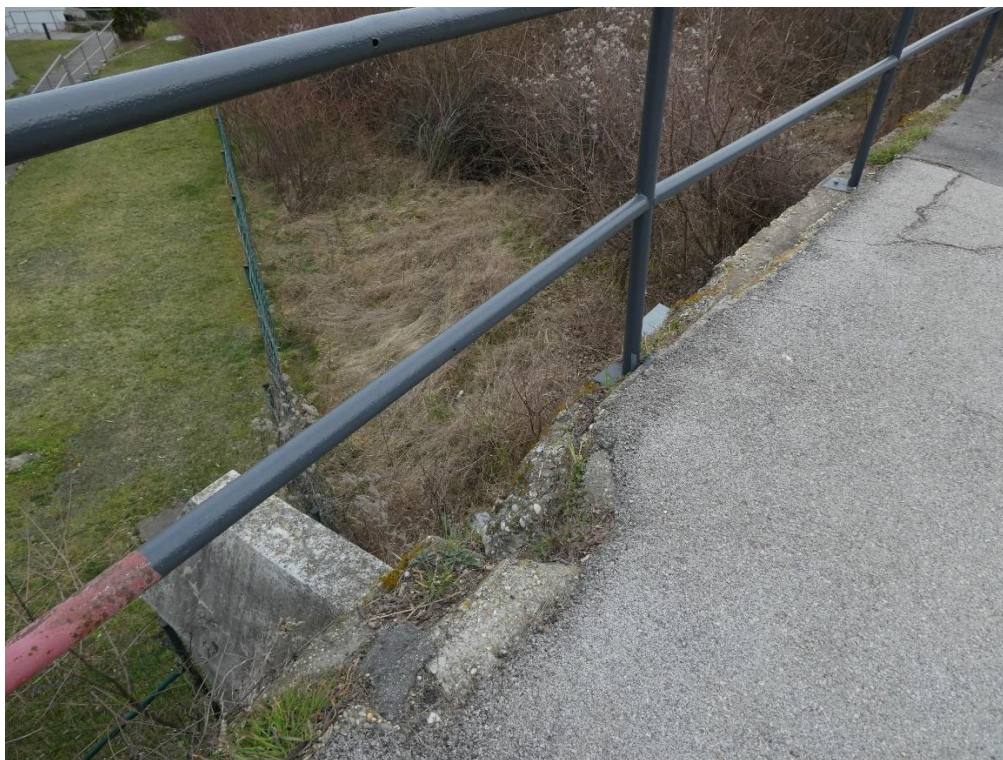
Obr. 29: Degradácia asfaltového chodníka.

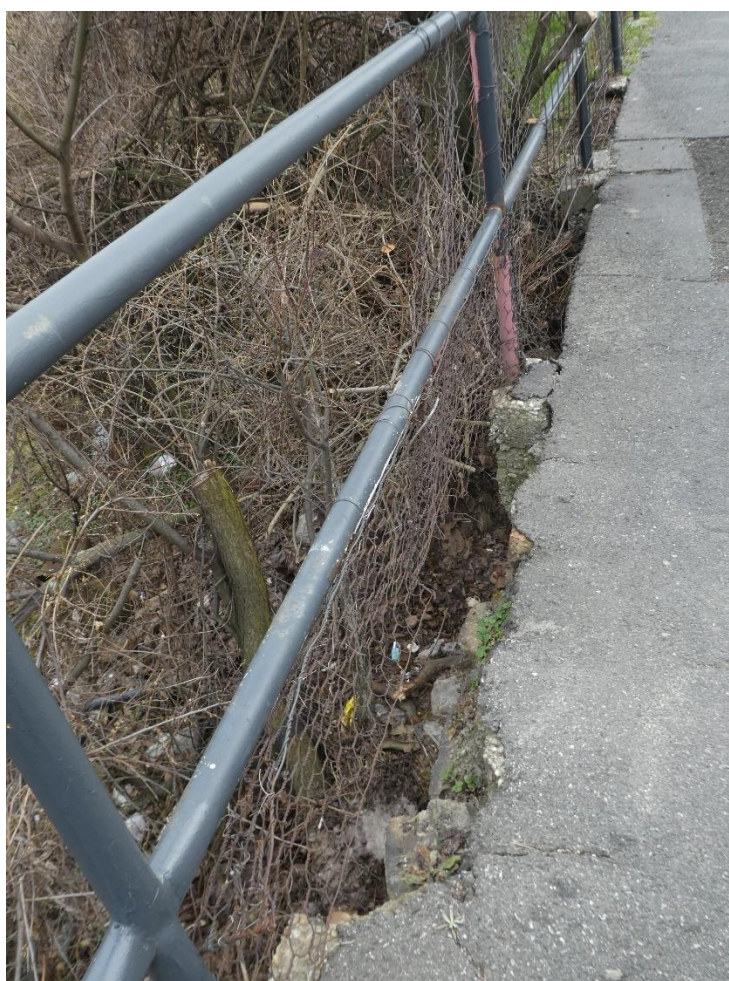
Obr. 30: Napojenie zábradlia na korunu múru.

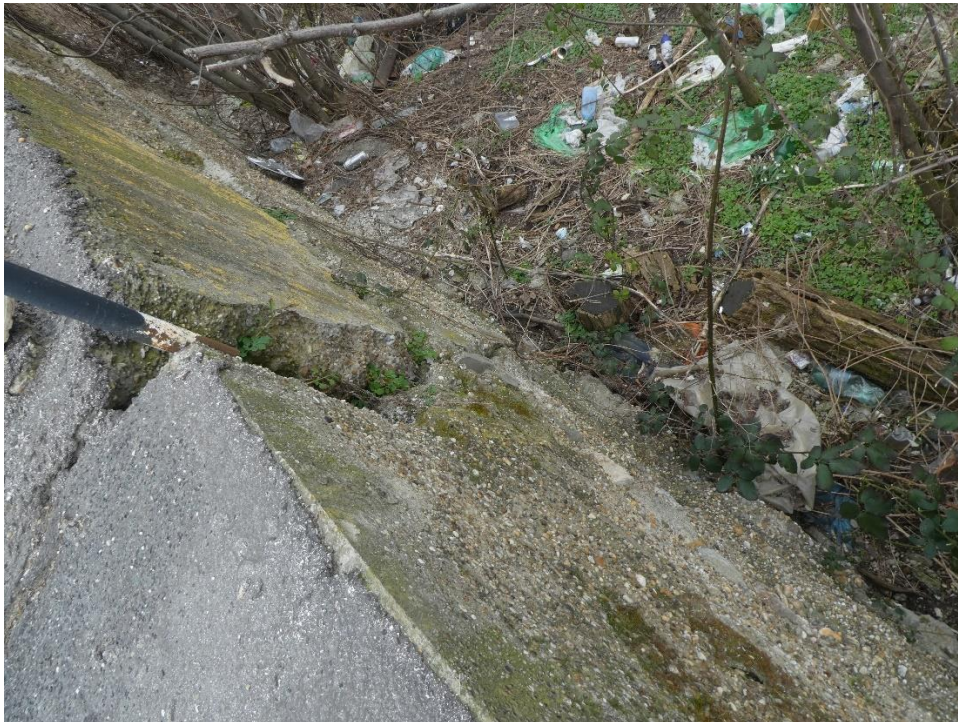
Obr. 31: Vertikálna trhlina po celej výške múru.

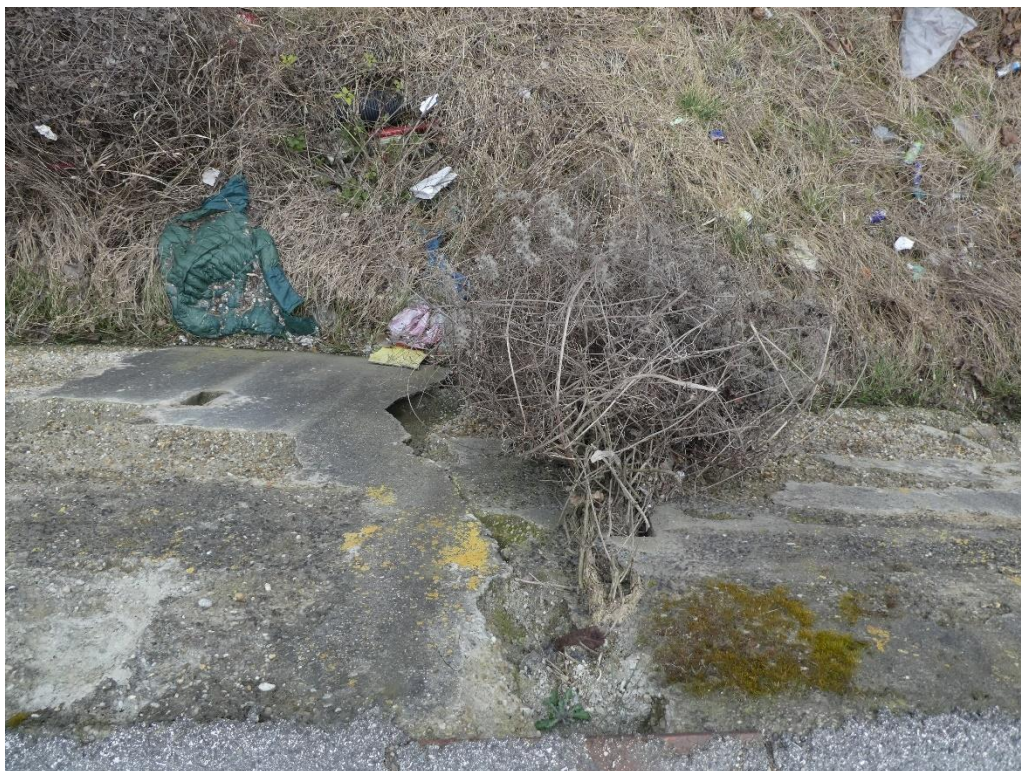
Obr. 32: Vertikálna trhlina po celej výške múra medzi ďalšími blokmi múru.
