## Statické posouzení konstrukce střechy na přitížení Hodonín – Horní Valy 3655/2

- 1.1. Objekt: Městský úřad a základní umělecká škola  
č.p. 3655/2, Hodonín 69501, p.č. st. 6391/1 a p.č. st. 6391/8, k.ú. Hodonín
- 1.2. Majitel: Město Hodonín, Masarykovo nám. 53/1, 69501 Hodonín

1.7. Účel průzkumu: Posoudit konstrukci na nové zatížení

1.8. Stupeň dokumentace: Statický posudek.

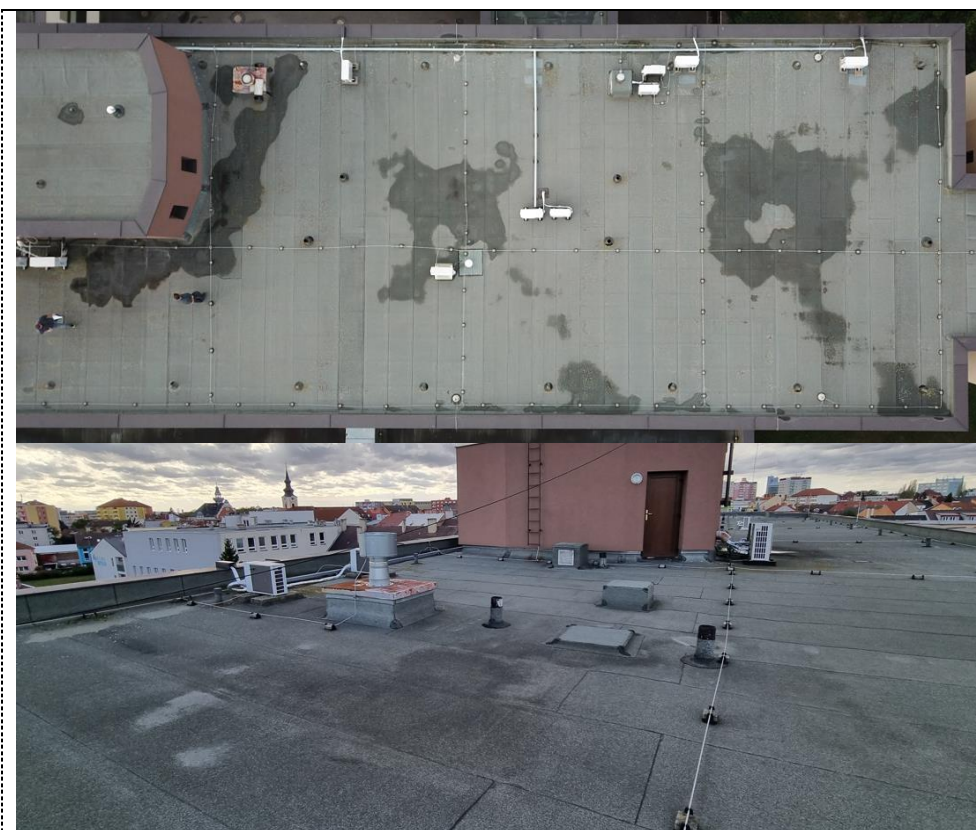
**Obr. 2**  
Pohled na střechu části objektu „1“ [M1] a [P1]

Hlavní budova je pětipodlažní, podsklepená, zastřešena plochou střechou spádovanou do bodových odvodňovacích vpustí v ploše střechy, atika provedena po celém obvodu. Střešní krytinu tvoří hydroizolační asfaltové pásy. Největší půdorysné rozměry řešené části ve tvaru obdélníku jsou cca 57,00 x 14,70 m. Celková výška stavby od stávajícího terénu je cca 14,00 m. Konstrukční systém dle provedené prohlídky [P1] je pravděpodobně podélný stěnový se zděnými obvodovými a nosnými stěnami založené na základových pasech. Tento systém vytváří v podélném směru objektu tři trakty, přičemž středový trakt je chodba. Stropy jsou pravděpodobně prefabrikované (panely/desky). Světlá šířka chodby je 1,800 m, krajní trakty se světlou šířkou 5,275 m a 6,120 m. Vnitřní nosné zdi tl. 300 mm a 250 mm. Stabilita objektu je dána tuhostí zděných stěn spolu s tuhými stropními rovinami.

- Přezkoumá se konstrukční systém, prohlédnou kritické detaily a prověří se z hlediska přenosu napětí  
– stropní konstrukce nad posledním podlaží je zespodu omítnuta a z vrchu je skladba střešního pláště, kritické detaily nebylo možné prověřit. V některých místech se střechy se hromadí voda, která není spádována do bodových odvodňovacích vpustí.

Hlavní nosnou konstrukci tvoří ocelové rámy v příčném směru v osové vzdálenosti á max. 3,0 m, kde do atiky (u obvodových nosných zdí) je kluzně kotvena příčel, která je rámově spojena s vnitřními sloupy, které jsou kotvené do stávající stropní konstrukce přímo nad vnitřními nosnými stěnami. Délka příčelí je tedy dána vzdáleností teoretických os obvodových a vnitřních nosných zdí – 5,65 m, 2,10 m, 6,47 m. Výška sloupu se uvažuje 1,0 m.

Mezi tyto rámy jsou v podélném směru kotveny ocelové vaznice, které slouží pro přenos nového přetížení. Sloupy nad vnitřními stěnami jsou v podélném směru (kolmo na rám) zajištěny ztužidly. V horizontální rovině příčelí je stabilita zajištěna ocelovými táhly do kříže a spolu se samotnou tuhostí rámu je zajištěna prostorová stabilita ocelové konstrukce. Rámy a nosníky jsou tvořeny za tepla válcovanými profily, vaznice jsou tvářené a studena. Táhlá jako systémová např. (Macalloy, Detan apod.)

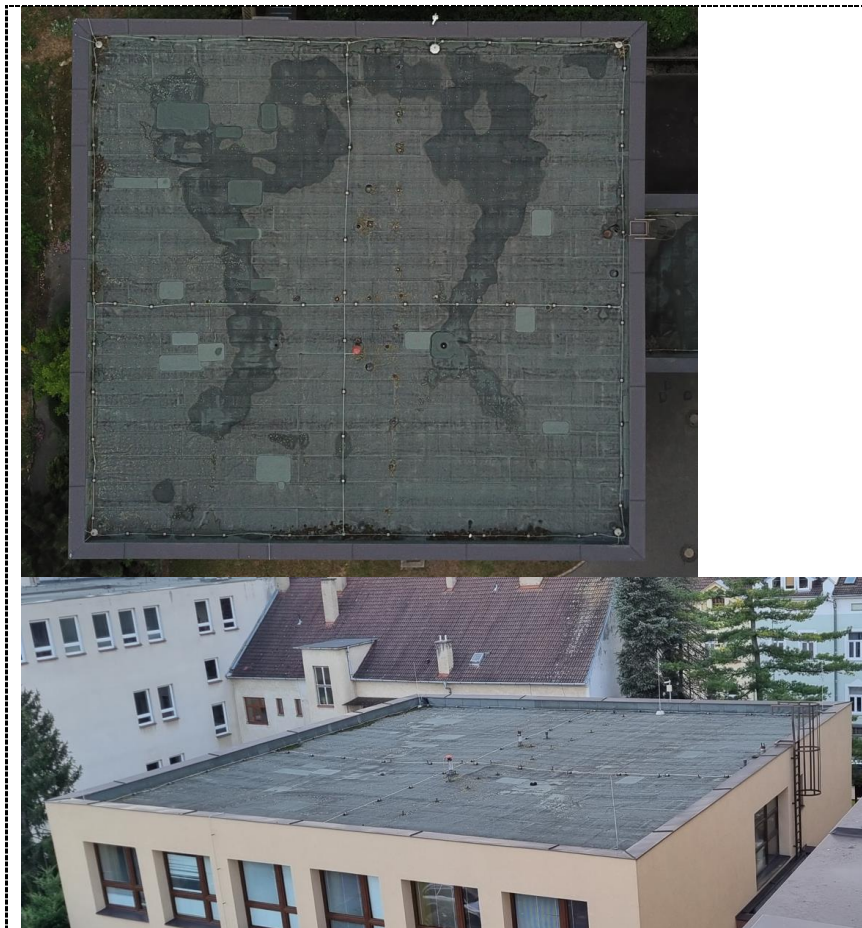
**Obr. 3**  
Pohled na střechu části objektu „2“ [M1] a [P1]

Objekt je třípodlažní, nepodsklepený, zastřešen plochou střechou spádovanou do bodových odvodňovacích vpustí v ploše střechy, atika provedena po celém obvodu. Střešní krytinu tvoří hydroizolační asfaltové pásy. Největší půdorysné rozměry řešené části ve tvaru obdélníku jsou cca 19,60 x 18,40 m. Celková výška stavby od stávajícího terénu je cca 10,00 m. Konstrukční systém dle provedené prohlídky [P1] je pravděpodobně sloupový. Sloupy půdorysného průměru 500x500 mm jsou od sebe po zaměření ve světélých vzdálenostech 5,50 m, tzn. osový rastr sloupů je 6,00 x 6,00 m. Vnitřní dispozice je tvořena příčkami, obvod objektu je proveden z výplňového zdiva. Nosná konstrukce stropu nebyla zjištěna. Opět je budova rozdělena na tři trakty, přičemž prostřední trakt je tvořen schodištěm a chodbou, osová vzdálenost sloupů v tomto případě je cca 3,70 m v příčném směru.

Hlavní nosnou konstrukci tvoří ocelové rámy, jejichž sloupy jsou kotvené do stávající stropní konstrukce, přímo ve středu teoretických os stávajících sloupů – 6,00 x 6,00 m u krajních traktů, 3,70 x 6,00 m u prostředního traktu. Výška sloupu se uvažuje 1,0 m. V druhém směru jsou ke sloupům připojeny ocelové nosníky, které jsou podepřeny u svých konců ocelovými vzpěrkami kotvené v úrovni paty sloupů. Ocelové vaznice určené pro nové přetížení jsou kotveny k horní pásnici ocelových nosníků a jsou kladené ve směru rámu na rozpětí 3,0 m. V prostředním traktu jsou vaznice na rozpětí 3,70 m. V horizontální rovině příčelí a nosníků je po obvodu provedeno zavětrování ve formě táhel do kříže, které zajišťují také vlastní stabilitu nosníků a příčelí z roviny. Rámy a nosníky jsou tvořeny za tepla válcovanými profily, vaznice jsou tvářené a studena. Táhlá jako systémová např. (Macalloy, Detan apod.)

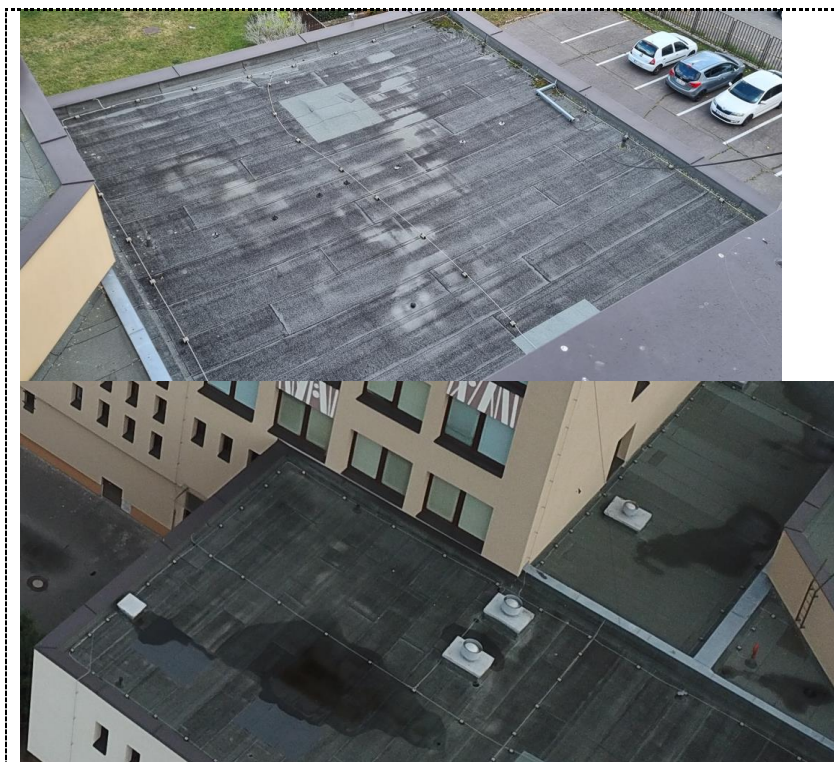
**Obr. 4**  
Pohled na střechu části objektu „3“ [M1] a [P1]

Objekt je dvoupodlažní, nepodsklepený, zastřešen plochou střechou spádovanou do bodových odvodňovacích vpustí v ploše střechy, atika provedena po celém obvodu. Střešní krytinu tvoří hydroizolační asfaltové pásy. Největší půdorysné rozměry řešené části ve tvaru obdélníku jsou cca 13,50 x 25,60 m. Celková výška stavby od stávajícího terénu je cca 7,00 m. Konstrukční systém dle provedené prohlídky [P1] je pravděpodobně sloupový. Sloupy půdorysného průměru 500x500 mm jsou od sebe po zaměření ve světélých vzdálenostech 5,50m, 6,60m a 4,22 m. Největší osový rastr sloupů je 6,00 x 7,10 m. Vnitřní dispozice je tvořena příčkami, obvod objektu je proveden z výplňového zdiva. Nosná konstrukce stropu nebyla zjištěna. V západní části je stropní konstrukce nad 1. NP půdorysně vykonzolována.

Hlavní nosnou konstrukci tvoří ocelové rámy, jejichž sloupy jsou kotvené do stávající stropní konstrukce, přímo ve středu teoretických os stávajících sloupů – 6,00 x 7,10 m, 6,00 x 4,80 m, 4,80 x 4,80 m. Výška sloupu se uvažuje 1,0 m. V druhém směru jsou ke sloupům kotvené ocelové nosníky, které jsou podepřeny u svých konců ocelovými vzpěrkami kotvené v úrovni paty sloupů. Ocelové vaznice určené pro nové přetížení jsou kotveny k horní pásnici ocelových nosníků a jsou kladené ve směru rámu na rozpětí 3,0 m. V prostředním traktu jsou vaznice na rozpětí 2,4 m. V horizontální rovině příčelí a nosníku je po obvodu provedeno zavětrování ve formě táhel do kříže, které zajišťují také vlastní stabilitu nosníků a příčelí z roviny. Rámy a nosníky jsou tvořeny za tepla válcovanými profily, vaznice jsou tvářené a studena. Táhlá jako systémová např. (Macalloy, Detan apod.)
