Statické posouzení konstrukce střechy na přetížení Hodonín – hřbitov, administrativní budova, Purkyňova 3924/78

- 1.1. Objekt: Hřbitov Hodonín, administrativní budova
Purkyňova 3924/78, 69501 Hodonín, okres Hodonín, Jihomoravský kraj
p.č. st. 8585/1, k.ú. Hodonín
- 1.2. Majitel: Město Hodonín, Masarykovo nám. 53/1, 69501 Hodonín

1.7. Účel průzkumu: Posoudit konstrukci na nové zatížení

1.8. Stupeň dokumentace: Statický posudek.

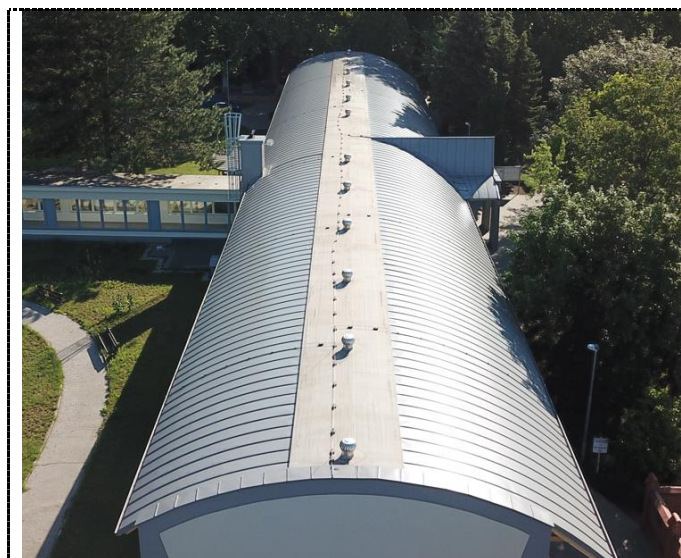
Obr. 1
Pohled na střechu administrativní budovy hřbitova
[P1]

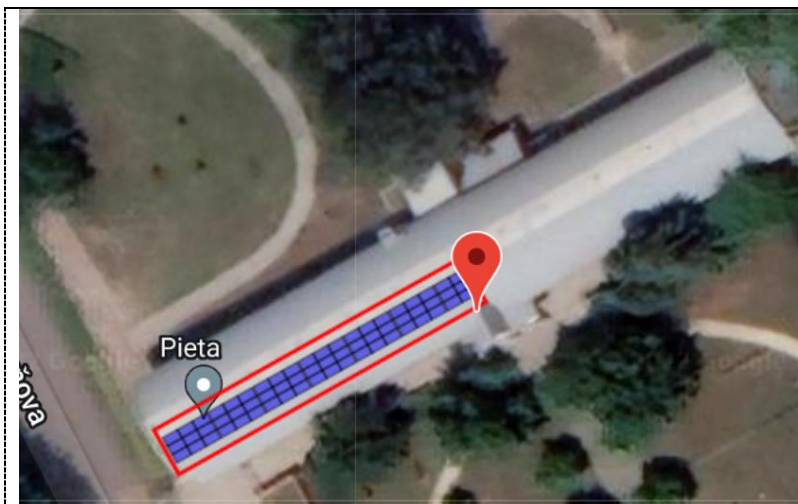
Obr. 2
Schéma přetížení na střechu administrativní
budovy (požadavek investora)

- 4.1. Tento statický průzkum / posudek byl vyhotoven za účelem předběžného zhodnocení konstrukce a určení její zbytkové kapacity únosnosti. Nenahrazuje podrobné posouzení, které bude možné vypracovat až dle stanovení konkrétního fotovoltaického systému.
- 4.2. Vazníky lze přetížit 30 kg/m^2 na jižní straně dle schématu přetížení viz obrázek 2.
- 4.3. Přesah střechy nesmí být přítěžován.

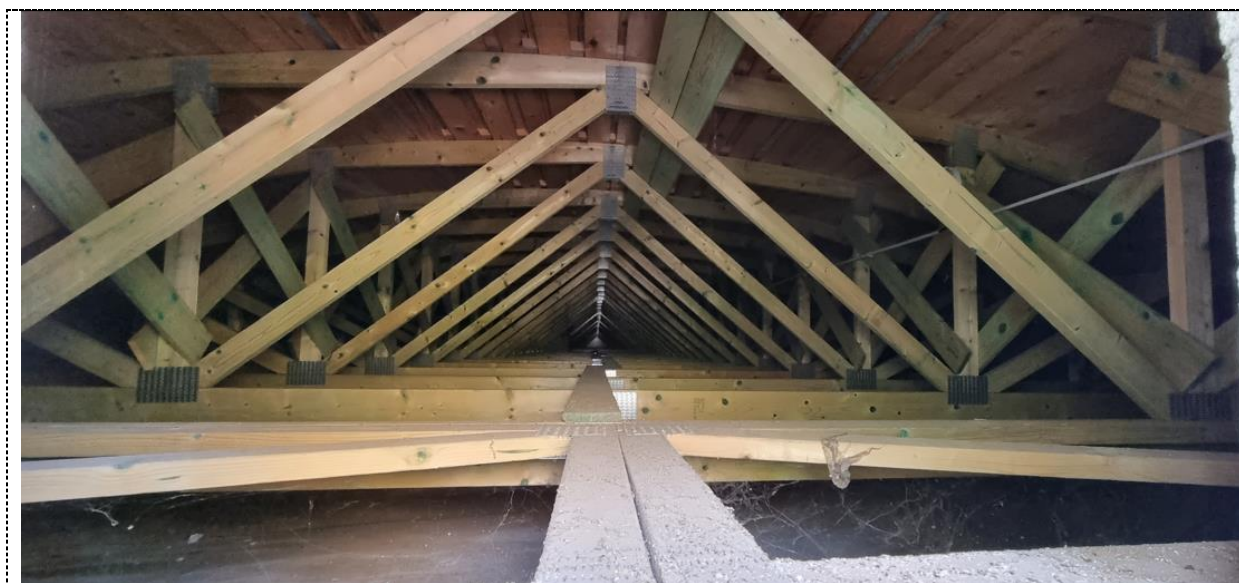
Obr. 3
Mezistřešní
prostor –
vazníky
[P1]

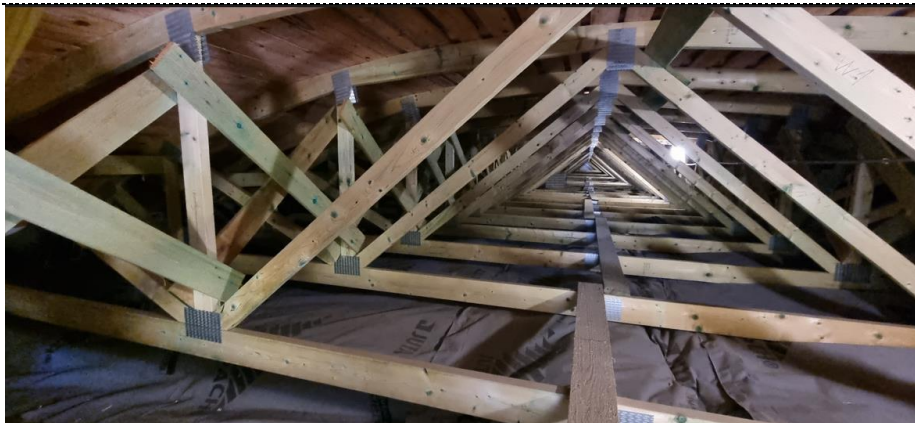
Obr. 4
Mezistřešní vazníky [P1]

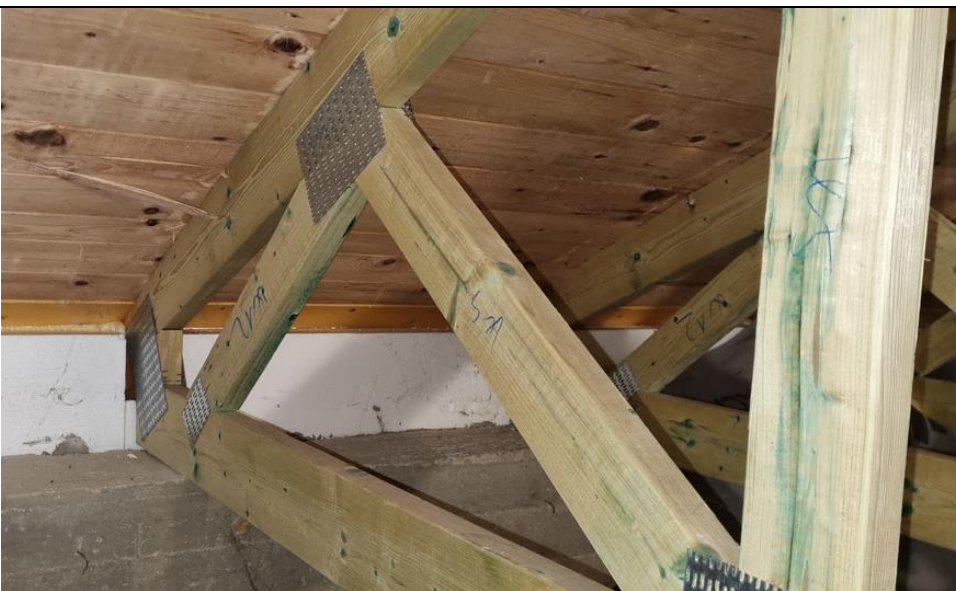
- Predikovaná degradace s uvažováním současného stavu a plánované údržby nemá vliv na trvanlivost:
– dolní pás kotven k ŽB konstrukcím přes ocelové úhelníky na jedné straně. Dřevěné prvky byly impregnovány. Předpokládá se dlouhodobá životnost, na které byl vazník navržen (50 let).

Obr. 5
Uložení vazníků na ŽB průvlaku [P1]

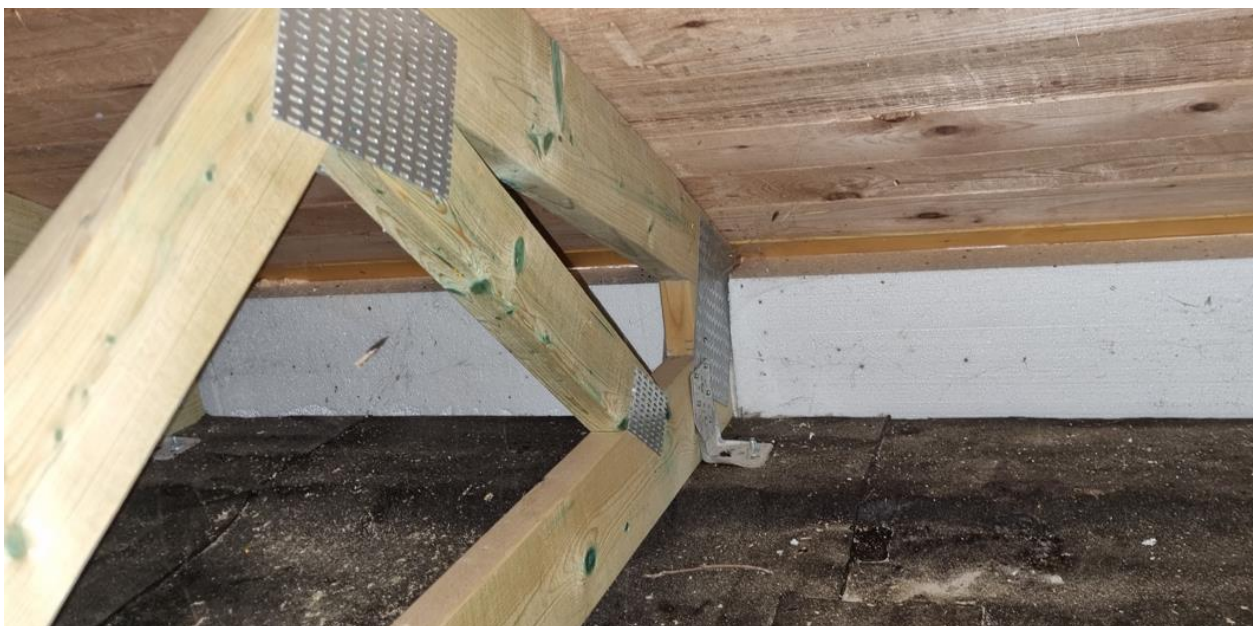
Obr. 6
Uložení
vazníků
na
asfaltový
pás [P1]

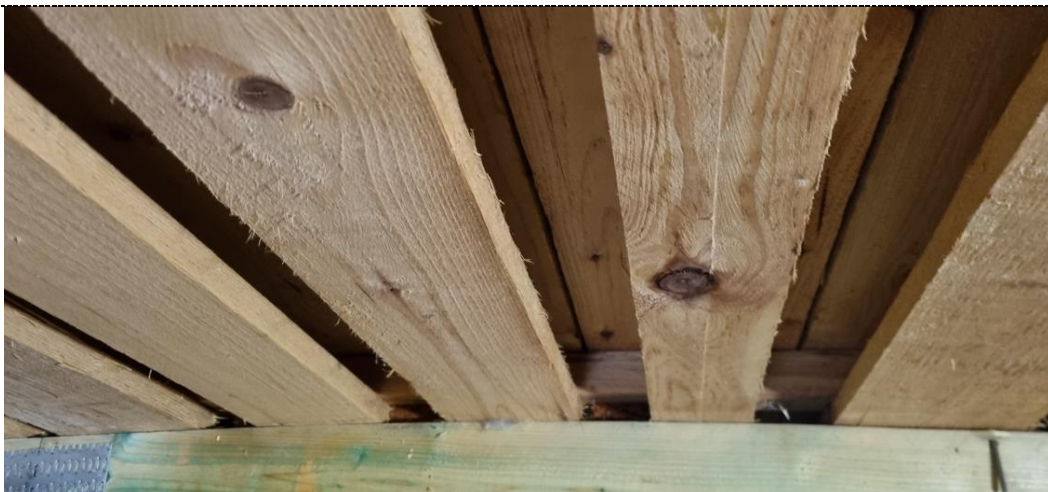
Obr. 7
Zaklopení vazníků [P1]

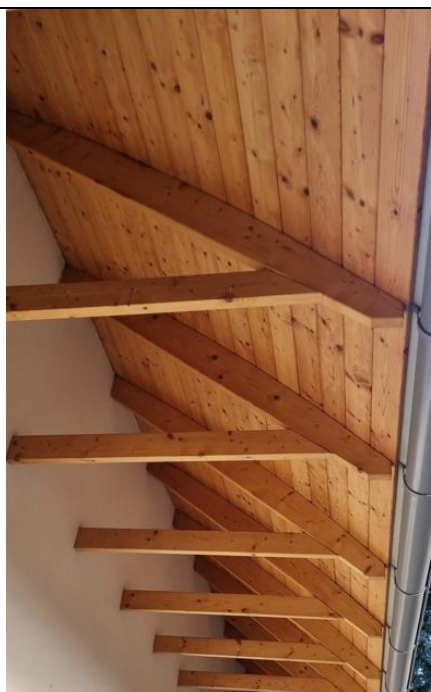
Obr. 8
Přesah střechy na jižní straně [P1]

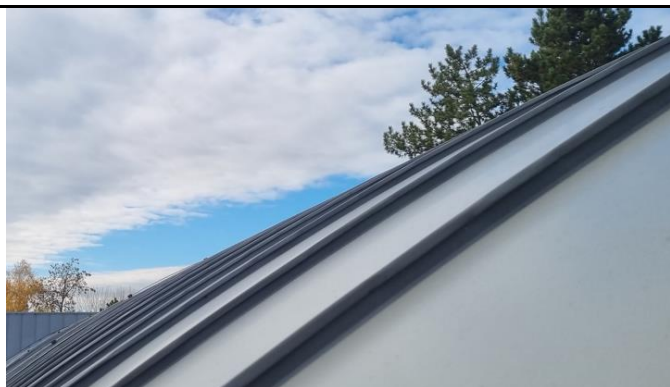
Obr. 9
Střešní krytina [P1]

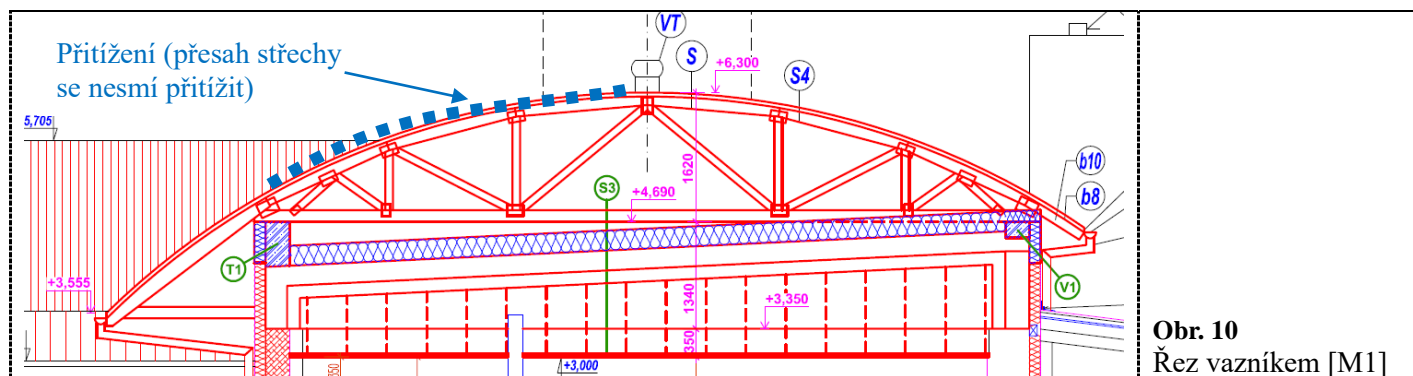
Obr. 10
Řez vazníkem [M1]

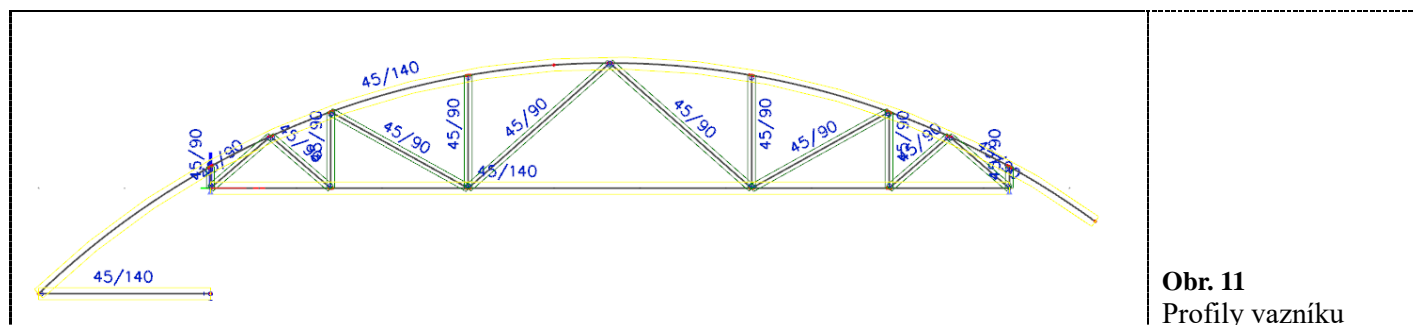
- Horní a dolní pás z průřezu 45/140 mm, diagonály 45/90 mm.

Obr. 11
Profily vazníku
