Most 0355-1

Most přes potok ve Filipovce

HLAVNÍ PROHLÍDKA

Datum provedení prohlídky: 15.11.2023

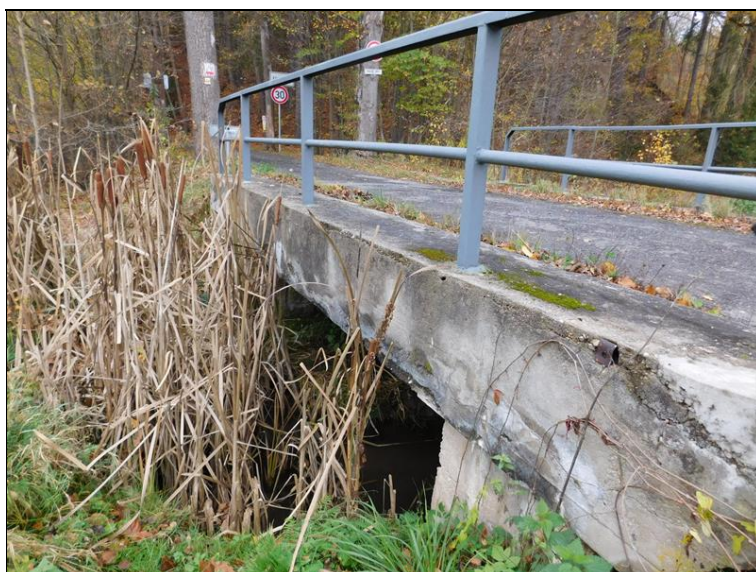
Levá strana mostu

| [4.2] 4.6 Území pod mostem a přístup. cesty | Koryto potoka je pod mostem výrazně zanesené naplaveninami. Po levé straně mostu je koryto zcela zarostlé vegetací. |

| [4] 4.6 Území pod mostem a přístup. cesty | Vyčistit koryto potoka od naplavenin a vegetace. |

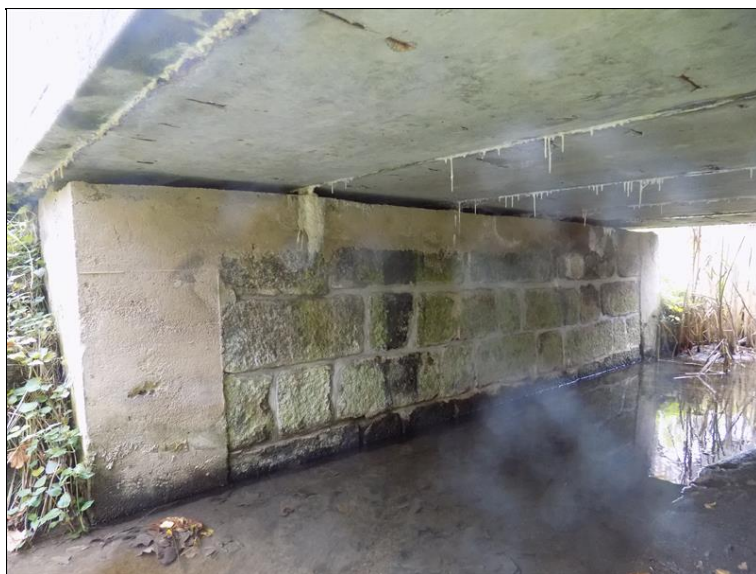
Opěra OP1

[1.1]	1.2	Mostní podpěry křídla a čelní zdi	Na opěry zatéká úložnými spárami a spárami mezi nosníky, místy s výluhy pojiva. Zatéká spárami mezi rubem opěr a křídly. Beton opěr je povrchově narušený. Místy jsou na dřících patrné průsaky a porost řasou.
[1.2]	1.2.4	křídlo	Zdivo levého křídla opěry OP1 rozvolněné.

| [5] 2.1 Nosná konstrukce | Provést výměnu mostního svršku vč. izolace, říms a zádržného systému. Následně provést sanaci nosné konstrukce a spodní stavby. |

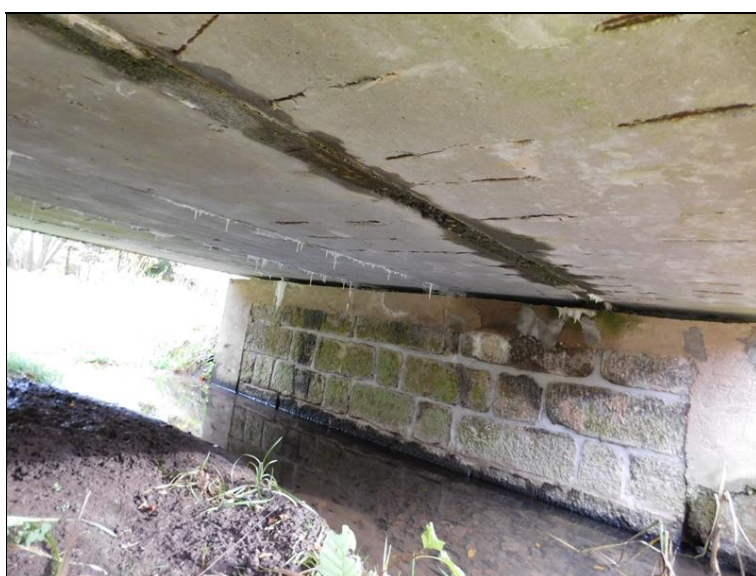
Spodní líc nosné konstrukce

[2.1]	2.1	Nosná konstrukce	Ve spárách mezi nosníky jsou stopy po silném aktivním zatékání s výraznými vápennými inkrustacemi (krápníčky). Pod římsami zatéká na spodní hrany nosné konstrukce. Na spodním líci nosníků je nedostatečná krycí vrstva betonu a místy jsou odhalené korodující třmínky. Hodnoty zatížitelnosti se zdají být nepřiměřeně vysoké.
-------	-----	------------------	--

| [2] 2.1 Nosná konstrukce | Provéřit zatížitelnost výpočtem, případně pak osadit značky omezující zatížitelnost. |

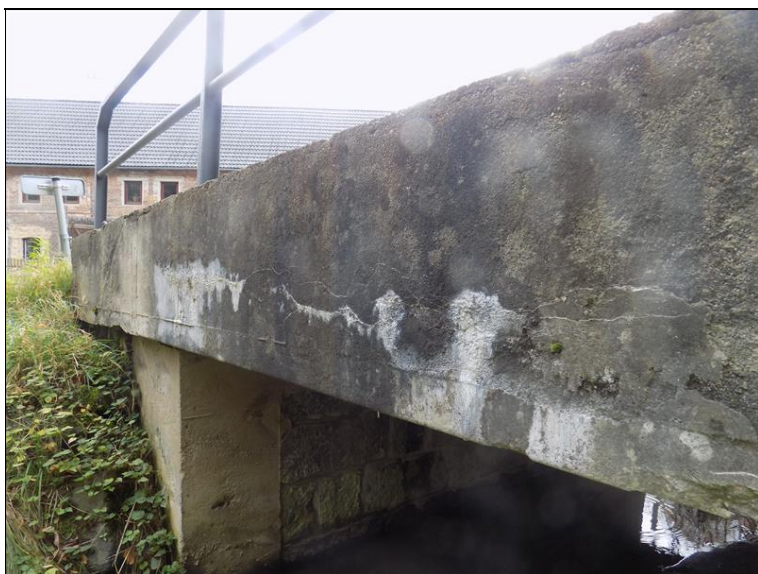
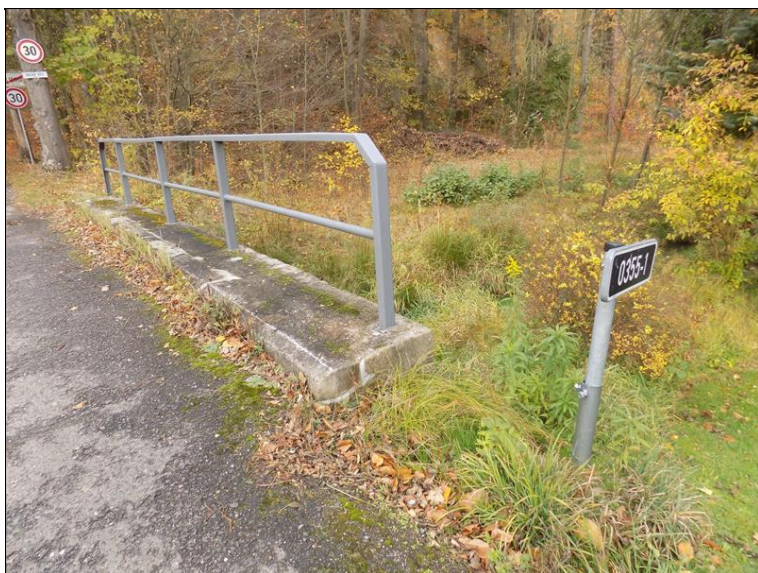
Pravá římsa

[3.1]	3.1	Vozovka	Vozovka je nerovná, porušená trhlinami a drobnými výtlučky. V krytu jsou místy provedené vysprávkky. Podél říms jsou nánosy nečistot a uchycená vegetace.
[3.2]	3.3.1	římsa	Beton říms je degradovaný, porušený převážně podélnými trhlinami s výluhy pojiva. V dolní hraně je hloubkově degradovaný nebo odpadlý beton.
[3.3]	3.5	Izolační systém NK	Vzhledem k zatékání do konstrukce je izolace nefunkční.
