IMOS Brno, a.s.  
Divize silniční vývoj  
Olomoucká 174  
627 00 Brno

**Název:** Valteřice průtah  
**Silnice:** III/0148  
**Okres:** Semily  
**Kraj:** Liberecký  
**Začátek úseku:** km 0,000 (UB 0341A025)  
**Konec úseku:** km 1,785 (UB 0341A118)  
**Délka úseku:** 1,785 km

## 3. STAV POVRCHU VOZOVKY

## 7. NÁVRH OPRAVY VOZOVKY

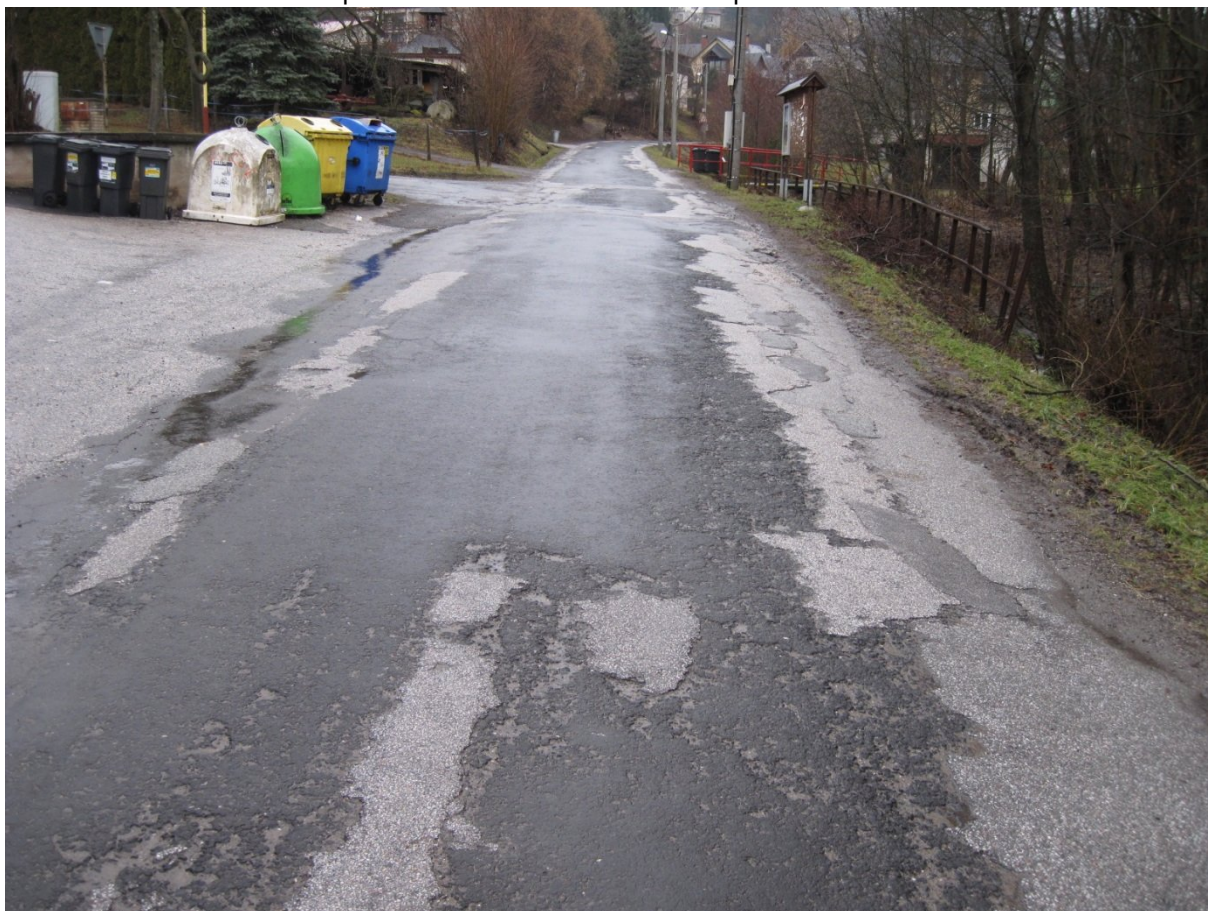
F03, km 0,100+

Síťové trhliny, plošné deformace, vysprávký, nepravidelné hrboly, poruchy odvodnění – zvýšená nebezpečná krajnice.

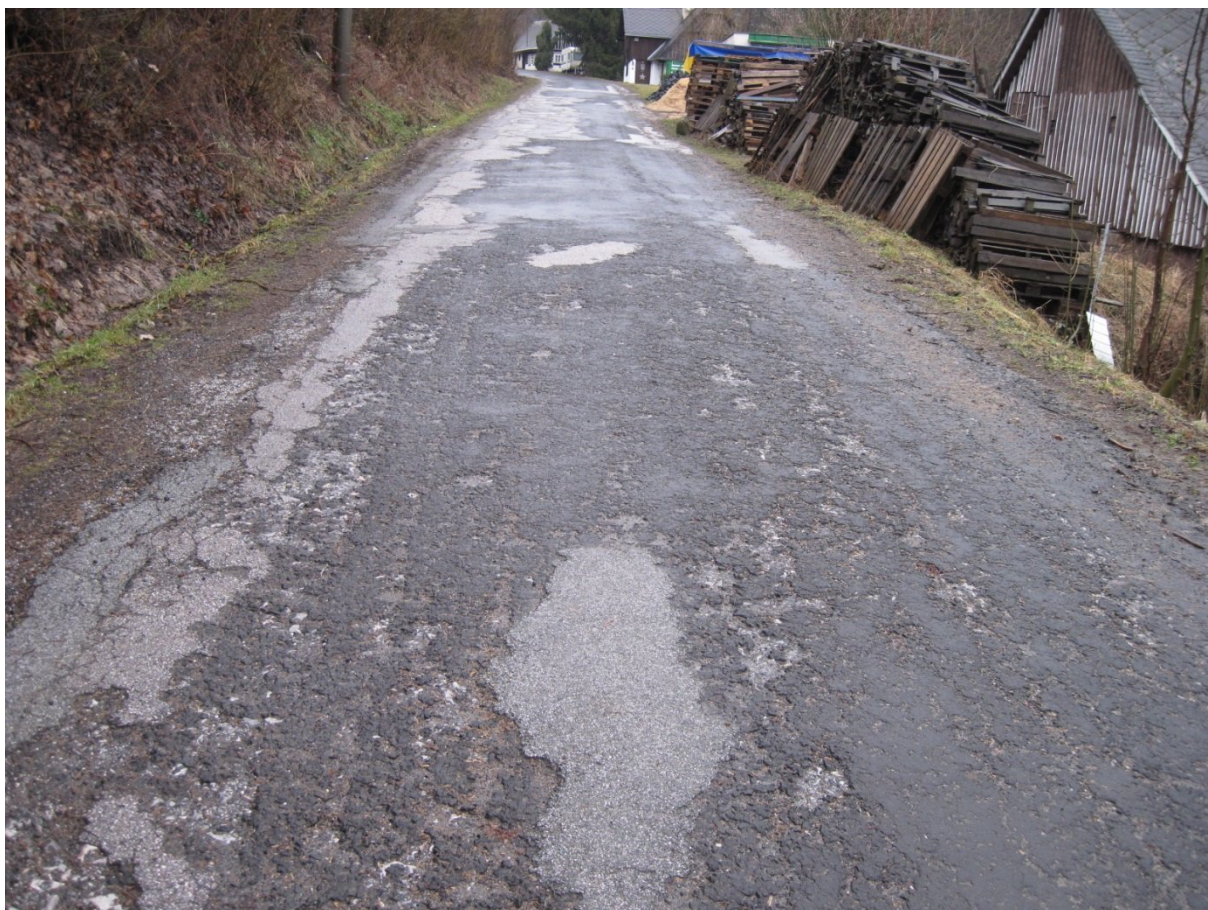
F10, km 0,800+

Síťové trhliny, plošné deformace, vysprávký, nepravidelné hrboly.

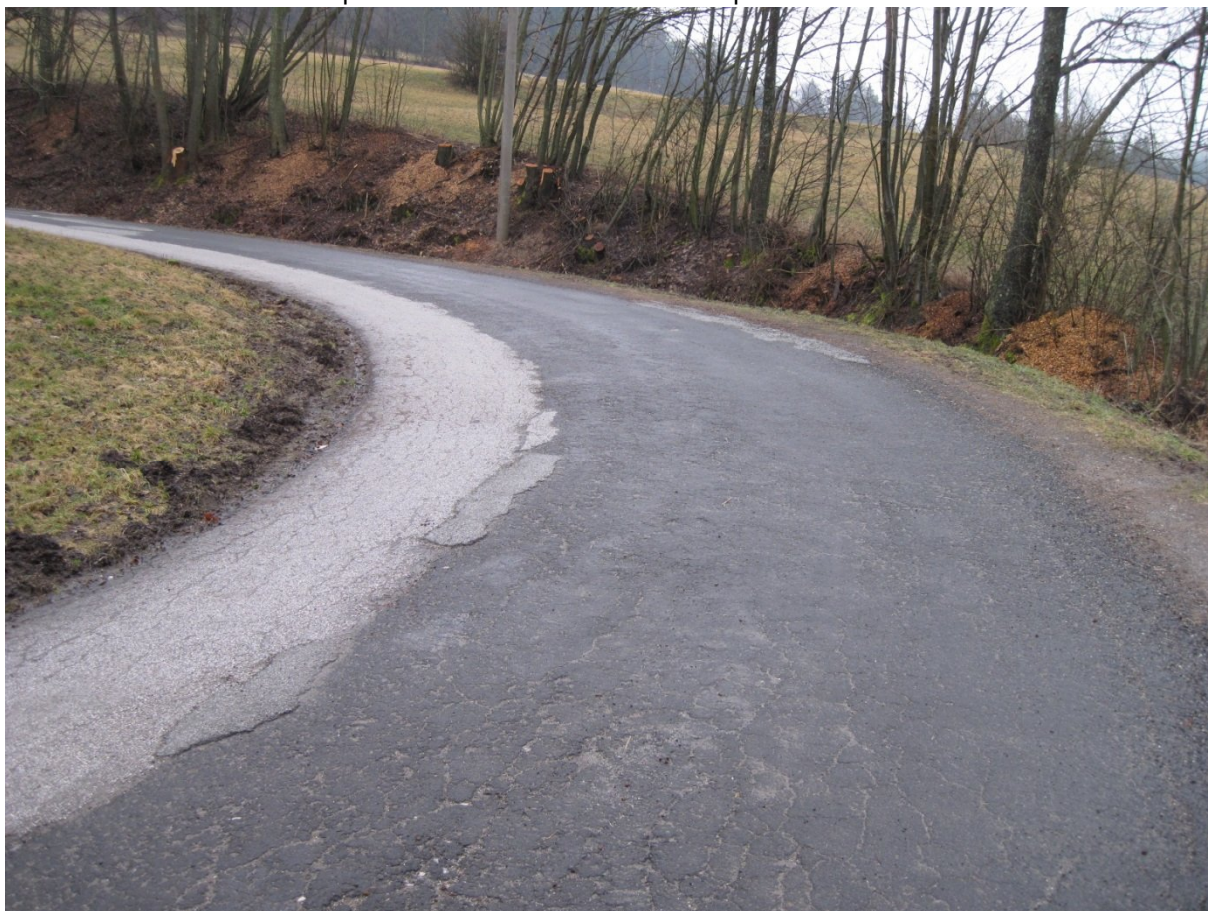
F15, km 1,300+

Síťové trhliny, plošné deformace, vysprávkky, nepravidelné hrboly, poruchy odvodnění – zvýšená nebezpečná krajnice, zanesení příkopů.

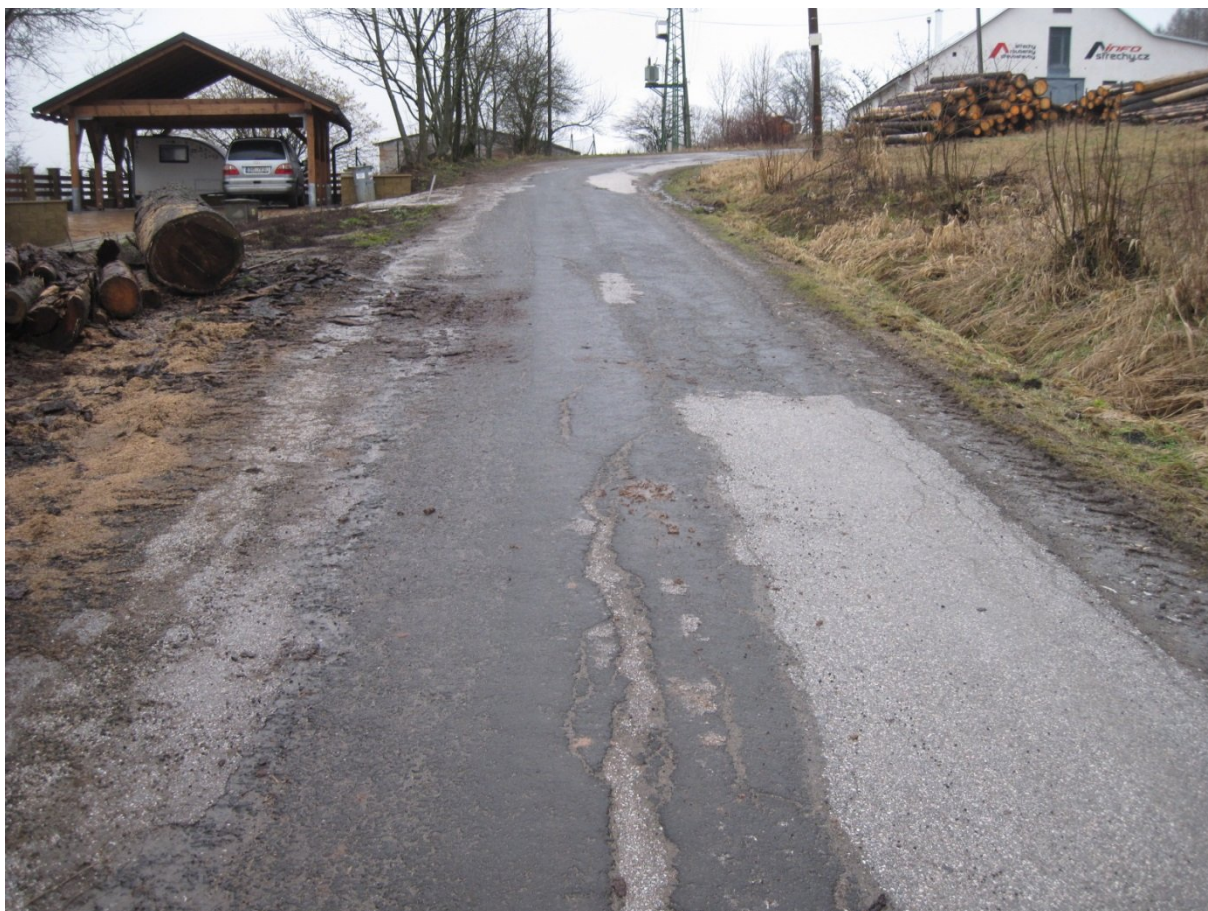
F19, km 1,700+

Síťové trhliny, plošné deformace, vysprávkky, nepravidelné hrboly, poruchy odvodnění – zvýšená nebezpečná krajnice, zanesení příkopů.
