Most 2951-7

Most přes Lhotecký potok, Zálesná Lhota - Nový Svět

HLAVNÍ PROHLÍDKA

Datum provedení prohlídky: 16.9.2024

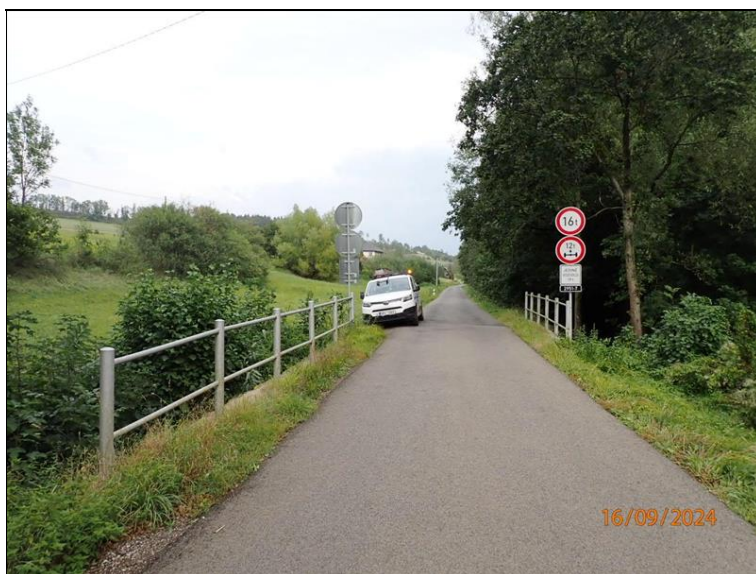
- [4.1] 4 Vybavení / Záchytný systém Záchytný systém nevyhovuje bezpečnostním požadavkům platných předpisů pro silniční dopravu v obci (50km/hod). Problémem je neexistující odrazná vozovková obruba římsy.

Prostorové uspořádání na mostě, pohled proti směru staničení z předpolí opěry O2.

Záchytný systém nevyhovuje bezpečnostním požadavkům platných předpisů pro silniční dopravu v obci (50km/hod). Problémem je neexistující odrazná vozovková obruba řimsy.

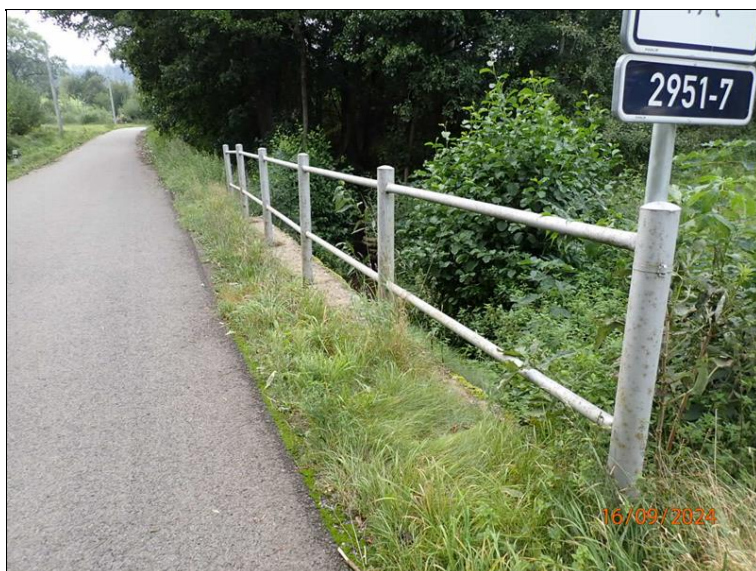
L krajnice, římsa, zábradlí od opěry O2.

Vozovka je dnes dlouhodobým přidáváním nových obrušných vrstev výrazně převýšená. Odhaduji cca 20 až 25 cm nad úroveň původní projektované nivelety. Svou tíhou vyčerpává významnou část zatížitelnosti NK dopravou.

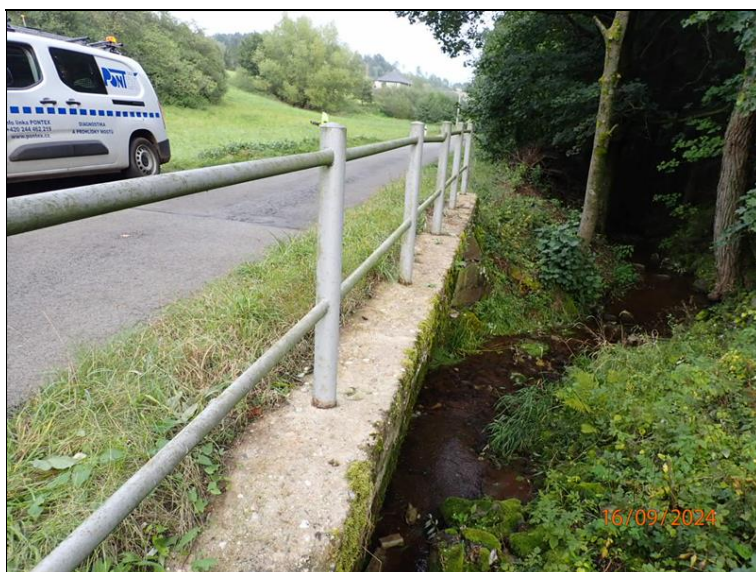
L římsa od opěry O2.

I nabetonávkou zvýšené římsy jsou dnes nízké, voda z převrstvené vozovky je snadno přetéká, neplní ochrannou funkci boku mostu.

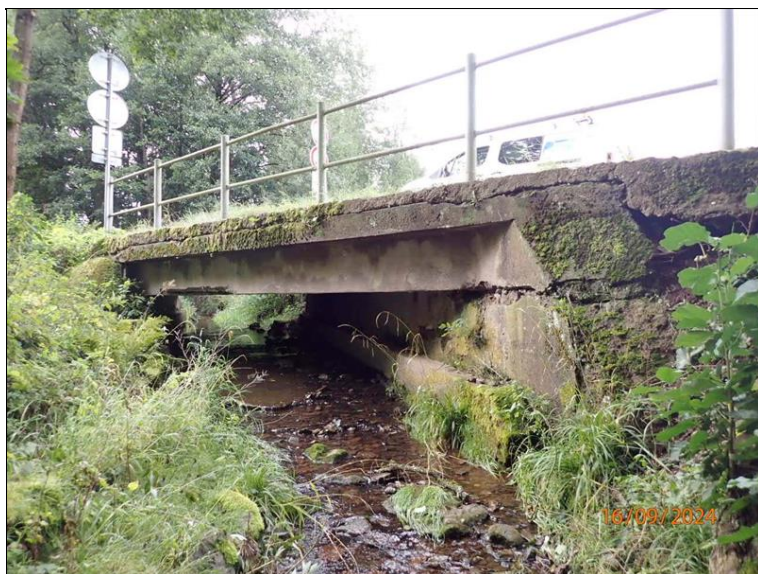
P bok mostu z koryta potoka, nabetonovaná římsa.

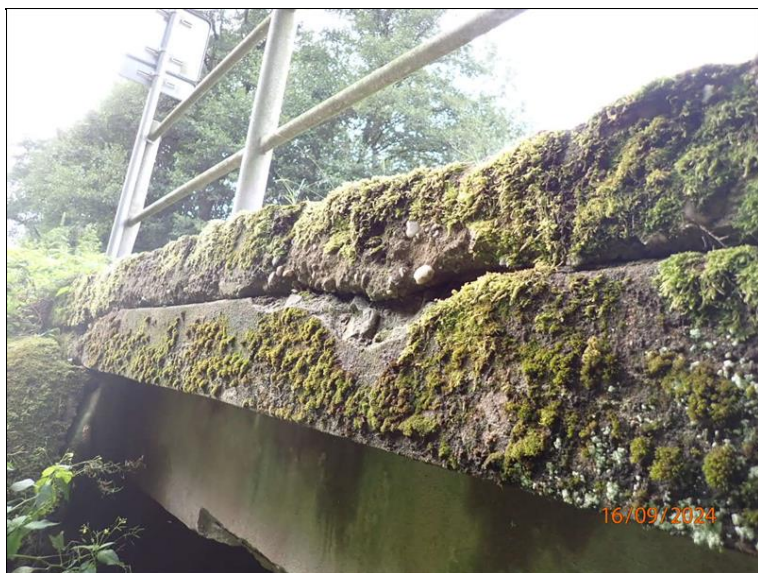
P bok mostu, mrazem degradovaný styk původní a nabetonované římsy.

V horní hraně lokálně i v ploše mrazový rozpad betonu do hloubky 3 až 6 cm. Horizontální styčná (pracovní) spára původní římsy s nabetonávkou hluboko degradována účinky mrazu.

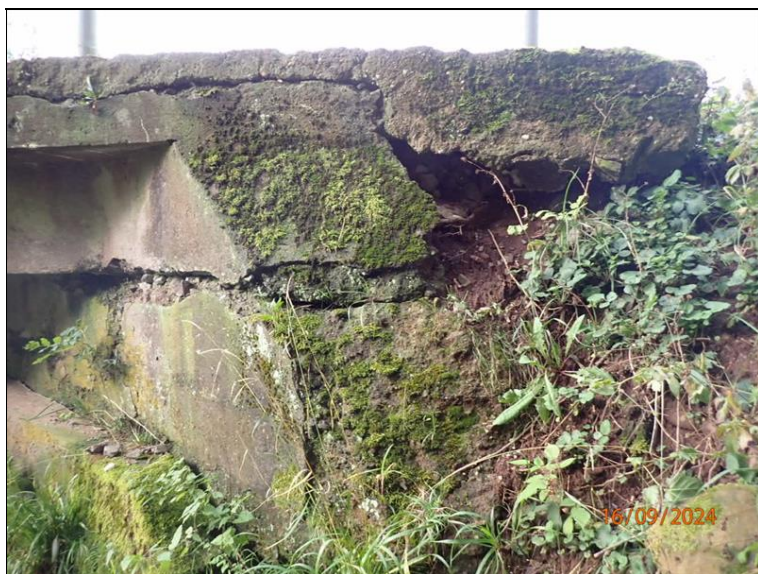
P křídlo opěry O2, vyplavování zeminy zpod konce římsy.

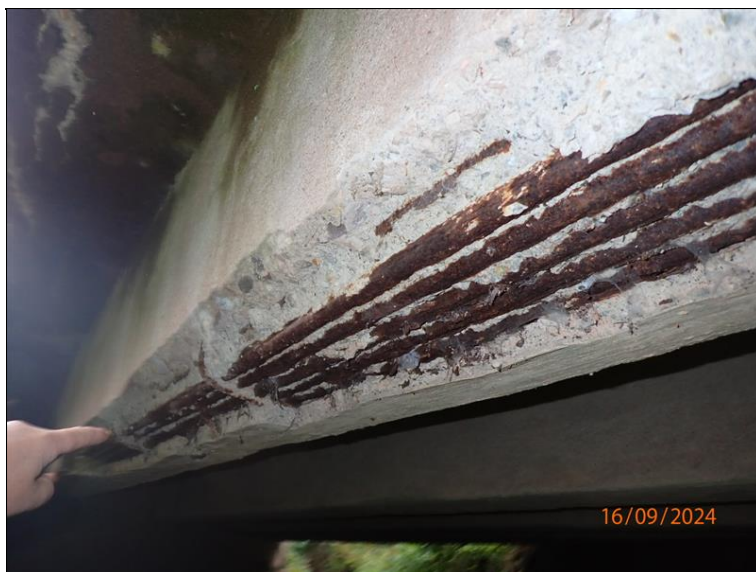
Původní trhlinka na vnějším boku trámu 1P (HPM 2022) se změnila ve velký odštěp betonu od korodující výztuže.

Na pohledu 1P trámu vznikl za 2 roky od HPM 2022 velký odštěp betonu délky cca 2 m od korodující podélné výztuže, pokračují od něho široké trhliny. Korozní oslabení je zde významné, odhaduji o cca 25 až 30% původní plochy jednotlivé vložky.

| [2] | 2.1 | Nosná konstrukce / krajní 1L trám | Závady NK tohoto již 111 let starého objektu již nejsou efektivně opravitelné. Připravit a do cca 5 let realizovat náhradu současného mostu novým objektem, vystavěným podle platných předpisů a aktuálních poznatků v oboru dopravního stavitelství. |

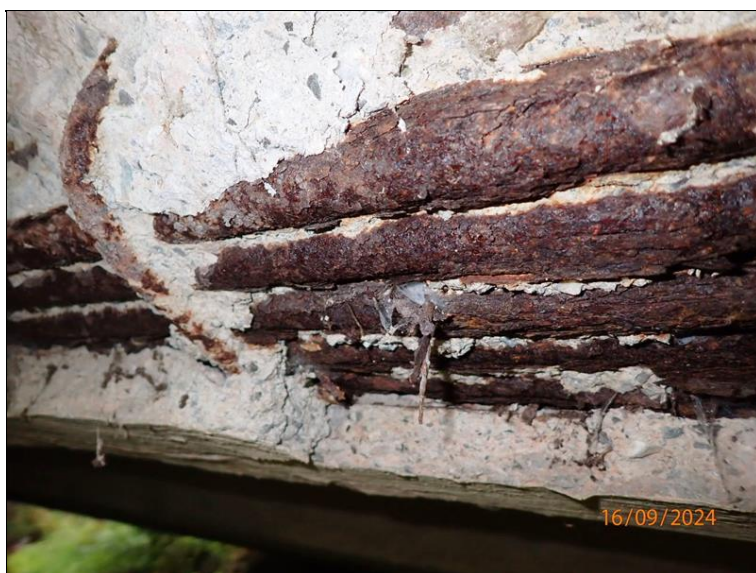
Detail koroze výztuže na pohledu trámu 1P.

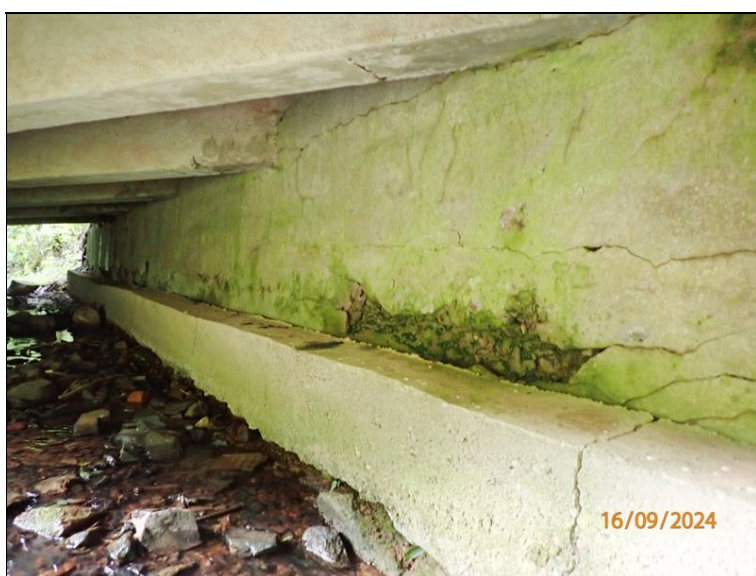
Líc opěry O2 + ochranný betonový pás v lici dřívku, pohled od P boku mostu.

V lici obou opěr četné síťovité trhliny v omítce, pokračují hlouběji do betonu. Omítka zní na mnoha místech na poklep dutě.

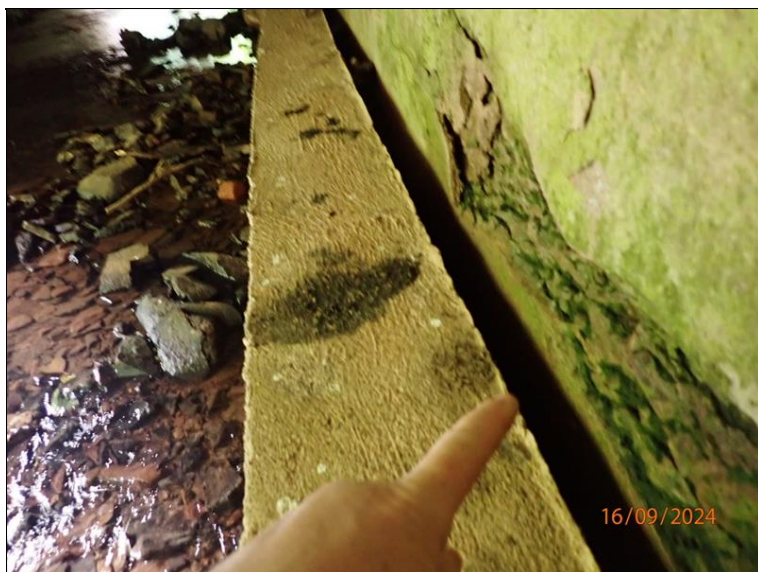
Detail z výše uvedené foto, oddělení ochranného pasu od líce O2.

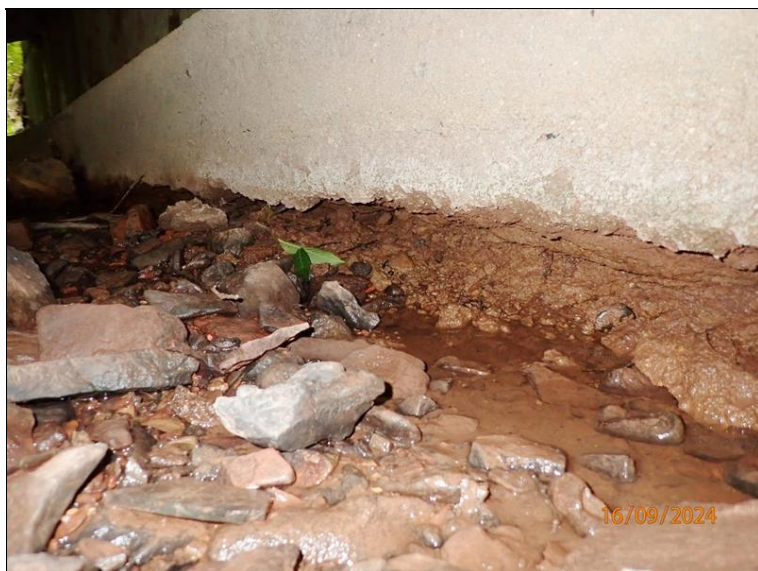
Opěra O2, souvislá kaverna pod betonovým ochranným pasem v líci dříku.

Ochranné betonové pasy nejsou k dříkům opěr přikotveny. Při realizaci byly vybetonovány na bahnitý náplav. U opěry O2 došlo k oddělení pasu s mezerou šířky cca 1 ~ 3 cm. Cca 1 m dlouhý úsek u P boku se v minulosti odlomil a vypadl do koryta.

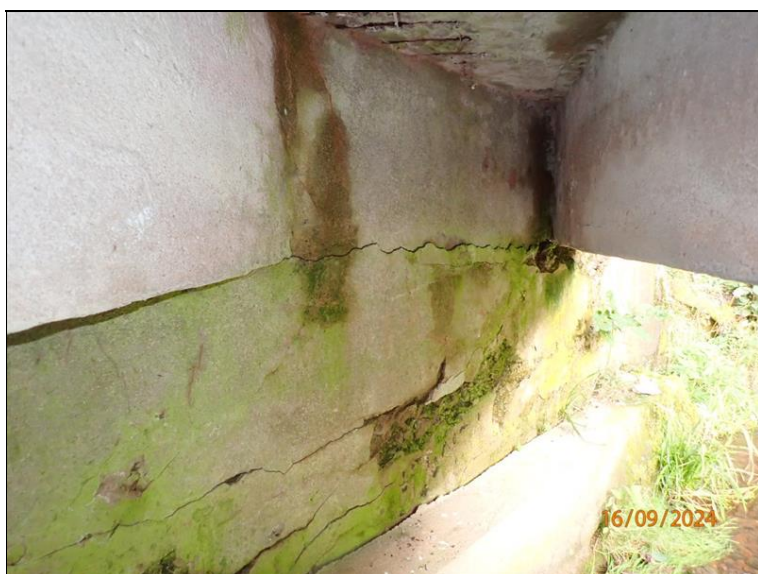
Líc O2 + konec roštu NK na P boku mostu.

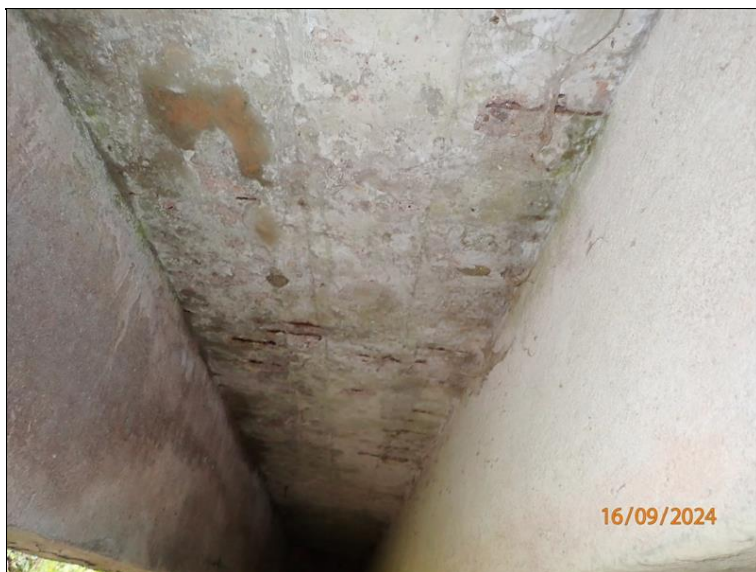
Podhled desky mostovky mezi trámy 1P-2P, směrem k opěře O1.

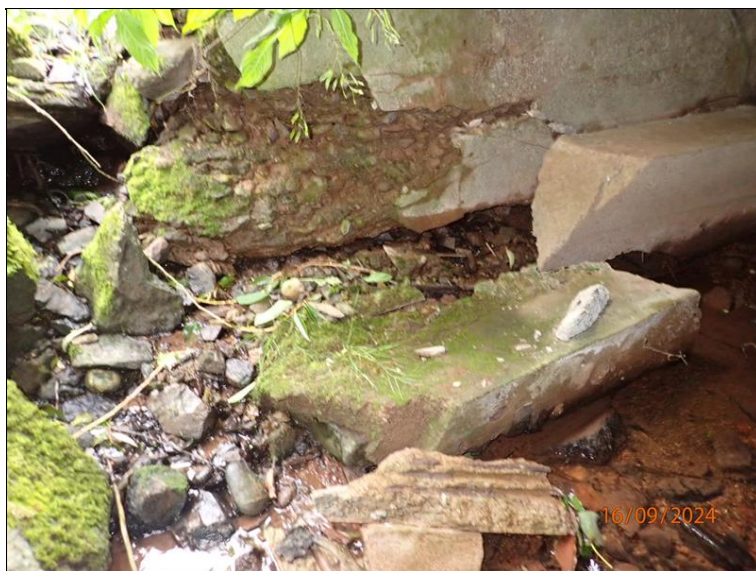
Destrukce paty P křídla opěry O1.

Křídla porostlá mechem, beton potrhán případně hluboko mrazem degradován. L křídlo O1 odděleno trhlinou.

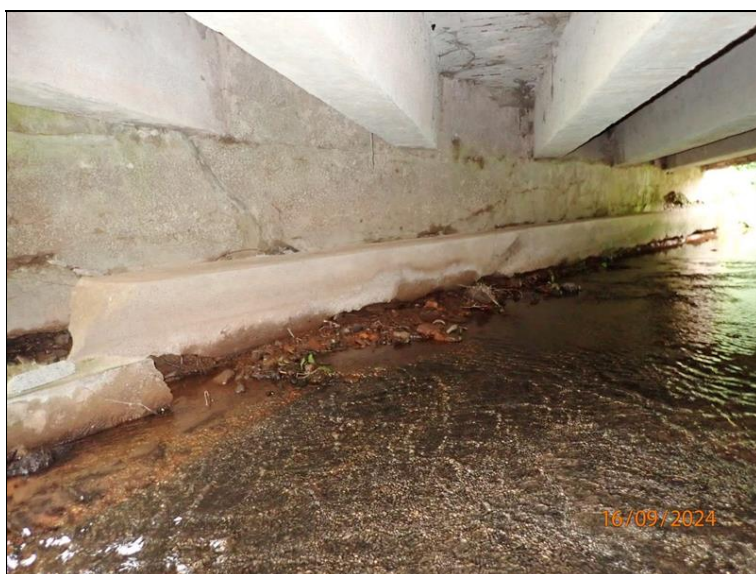
Podhled vnitřních trámů 2L-3L, směrem k opěře O2.

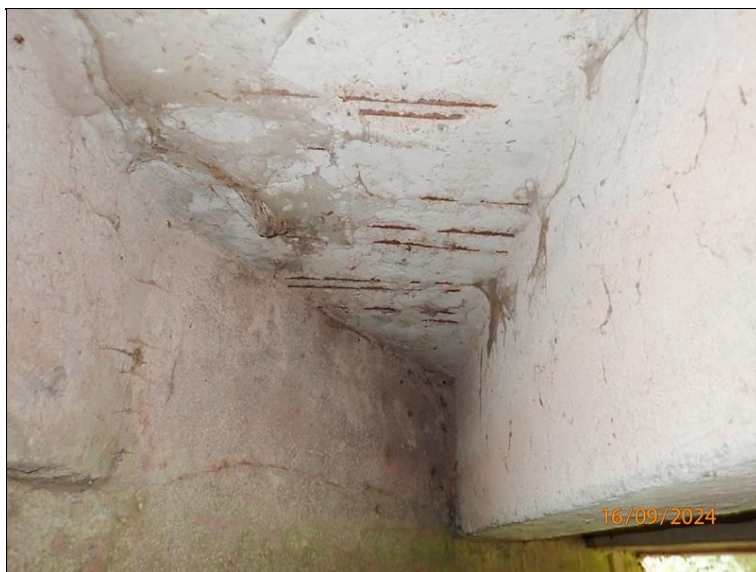
Podhled mostovky mezi vnitřními trámy 3L-2L, v úseku těsně před opěrou O1.

Na podhledu desky mostovky mezi trámy obnažená korodující výztuž s odtrženým nedostatečným krytím, výskyt pravidelně v oblasti před lícem opěr. Rozsah poruchy zde odhaduji cca 25 až 30% celkové plochy. Opravy krytí provedené v minulosti cementovou maltou opadané.

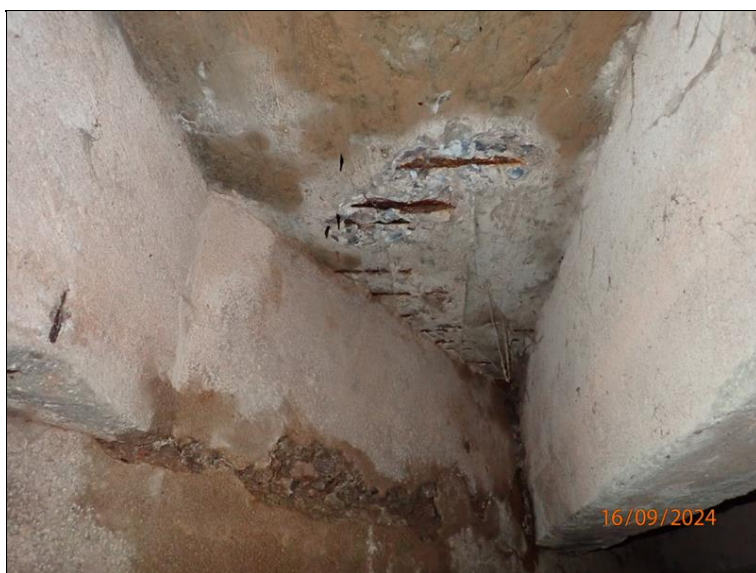
Podhled mostovky mezi krajními trámy 1L-2L, v úseku těsně před opěrou O2.

Na podhledu desky mostovky mezi trámy obnažená korodující výztuž s odtrženým nedostatečným krytím, výskyt pravidelně v oblasti před lícem opěr. Rozsah poruchy zde odhaduji cca 25 až 30% celkové plochy. Opravy krytí provedené v minulosti cementovou maltou opadané.

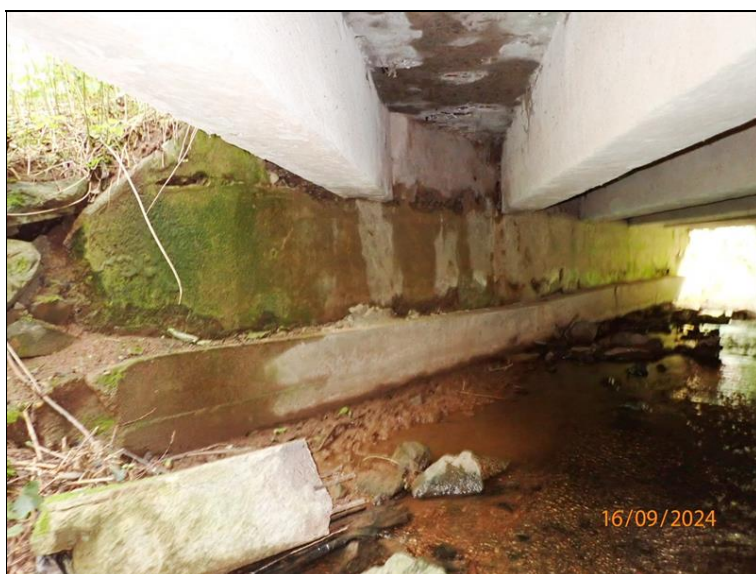
Podhled NK mezi trámy 1L-2L, dřík opěry O2.

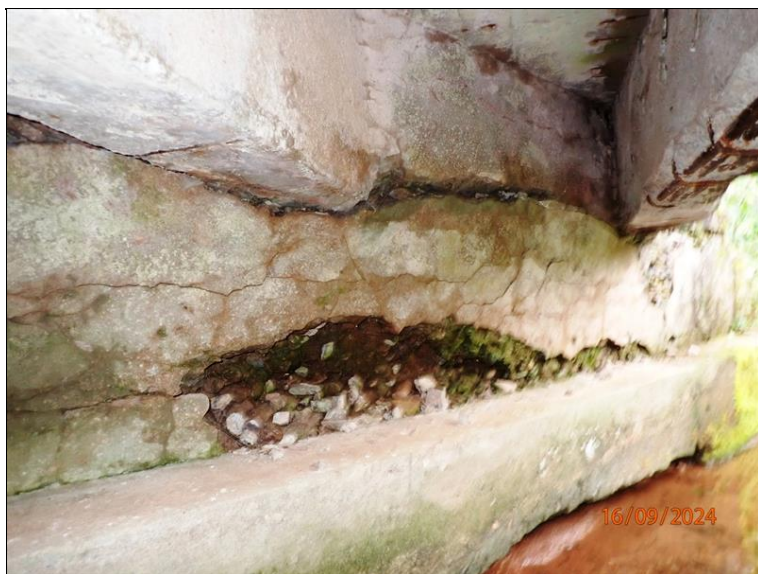
O stavebním stavu rozhoduje hluboký mrazový rozpad betonu (kaverny) v líci dřívku O1.O použitelnosti rozhoduje nevyhovující záchytný systém.

Dřík opěry O1 s ochranným pasem, úsek s kavernami pod trámy 2L - 1L.

V poloze úložné spáry NK mrazovým rozpadem betonu na cca 3 až 6 cm zahloubená dlouhodobě prosakující horizontální trhlina = mezero. V úseku na P konci dříku O2 a L konci dříku O1L dosahuje šířky v líci cca 5 až 7 cm, uvnitř nesoudržný materiál = **znepokojivá závada**.

| [1] | 1.2 | Mostní podpěry křídla a čelní zdi | Zajistit profesionální opravu poruch betonu v lici opěry O1 u levého boku mostu. Kaverny i mezeru v úložné spáře NK vyčistit + ručně osekát. Následně poruchy vyplnit (zalít do bednění případně našťouchat) mrazuodolnou průmyslově vyráběnou směsí případně litým betonem. |

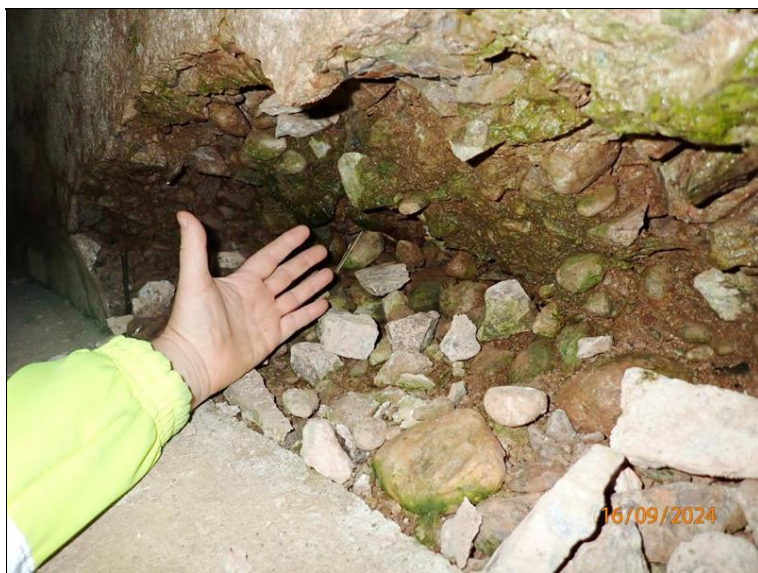
Dřík opěry O1 nad ochranným pasem, značná hloubka kaverny pod trámem 2L.

V dříku opěry O1 pod 1L a 2L trámem vznikla mrazovým rozpadem souvislá kaverna hloubky cca 10 až 30 cm. Uvnitř nekvalitní málo soudržný materiál, který lze z poruchy vybírat rukou. **Znepokojivá závada, konstatuji výrazné zhoršení stavu.**

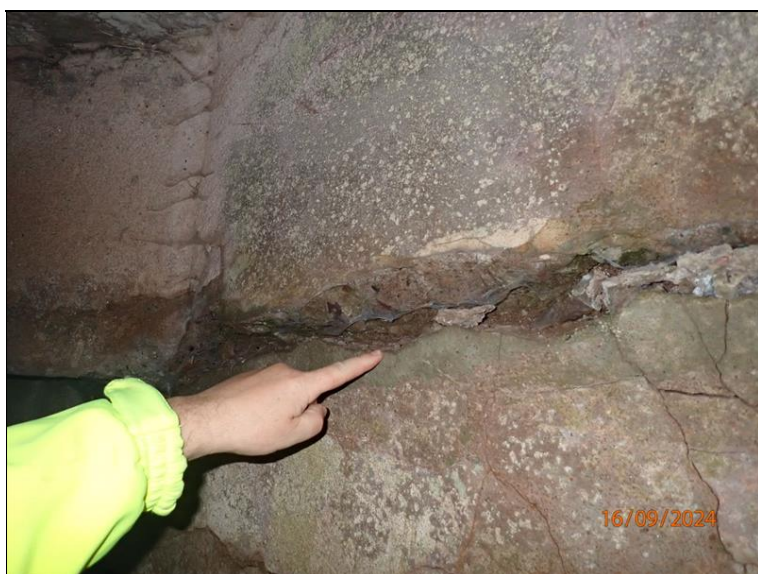
Detail z líce opěry O1, mrazem degradovaná úložná spára dříku O1 v úseku mezi trámy 1L - 2L - 3L.

V poloze úložné spáry NK mrazovým rozpadem betonu na cca 3 až 6 cm zahloubená dlouhodobě prosakující horizontální trhlina = mezero. V úseku na P konci dříku O2 a L konci dříku O1L dosahuje šířky v líci cca 5 až 7 cm, uvnitř nesoudržný materiál = **znepokojivá závada**.

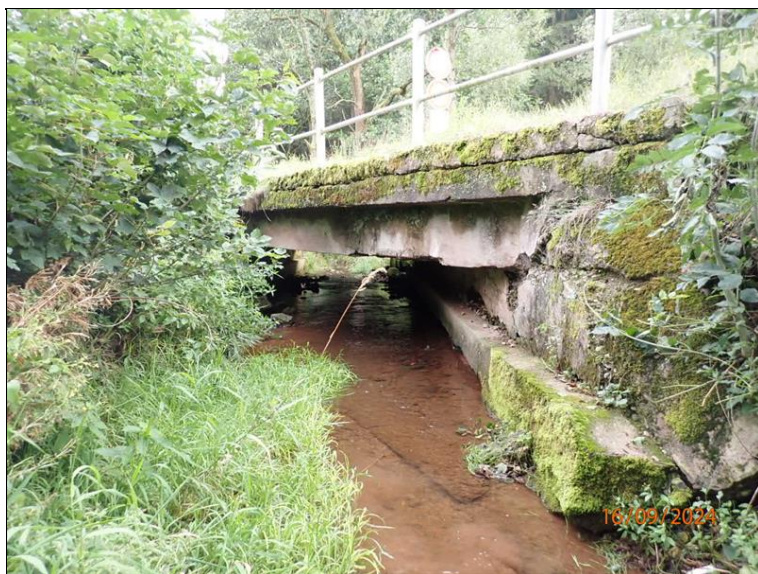
L bok mostu z koryta potoka, opěra O1.

Voda z vozovky dlouhodobě přetéká nízké římsy na povrch obou krajních trámů i podhled konzoly mostovky. Je to zde hlavní příčina poruch.

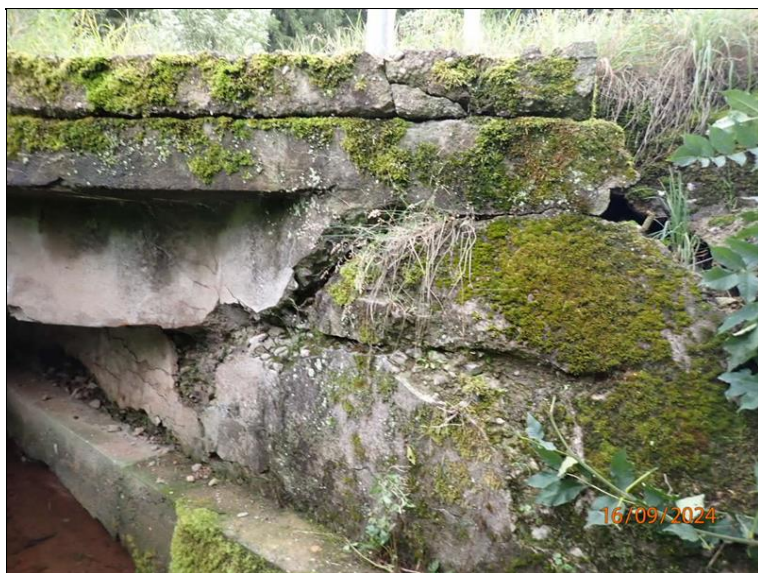
L bok mostu, dřik opěry O1, kaverny následkem mrazového rozpadu betonu.

Křídla porostlá mechem, beton potrhán případně hluboko mrazem degradován. L křídlo O1 odděleno trhlinou.

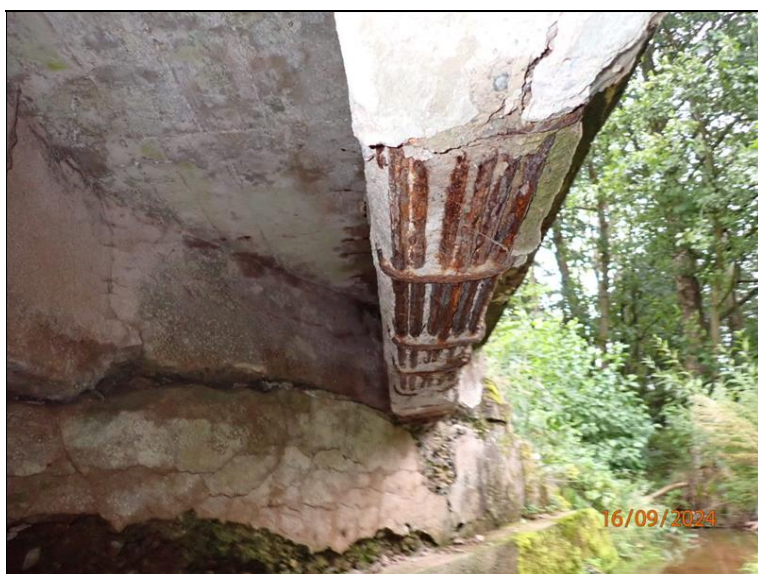
Veliký odštěp betonu a rozsáhlá koroze výztuže na podhledu trámu 1L, pohled směrem k opěře O1.

Na trámu 1L v úseku jeho podhledu délky cca 1,3 m před lícem O1 odpadla krycí vrstva z intenzivně korodujících vložek podélné výztuže a třmenů. Korozní oslabení je zde významné, odhaduji o cca 50 až 60% původní plochy jednotlivé vložky. Opravy krytí provedené v minulosti cementovou maltou opadané.

| [3] | 2.1 | Nosná konstrukce / krajní 1L trám | Objekt nadále spravovat v režimu kontrolovaného dožití. Stavební + provozní údržbu provádět pouze za účelem zajištění bezpečnosti provozu. |

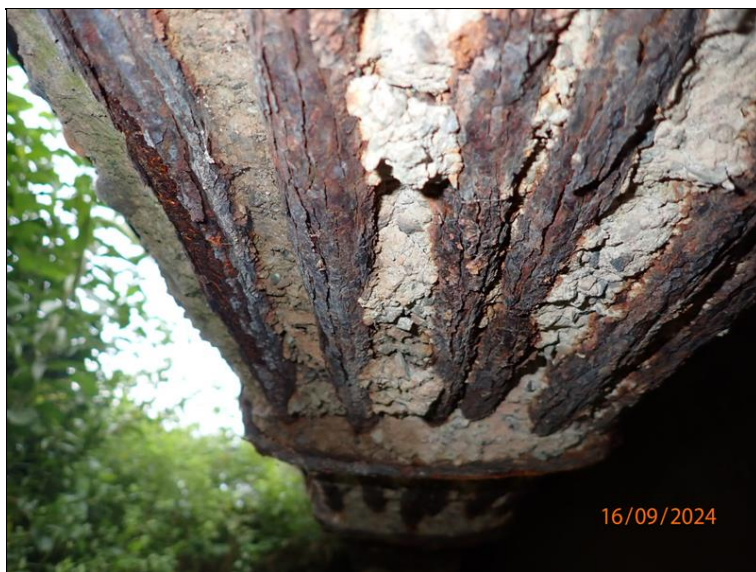
Detail intenzivní oslabující koroze výztuže na podhledu trámu 1L z výše uvedené foto.

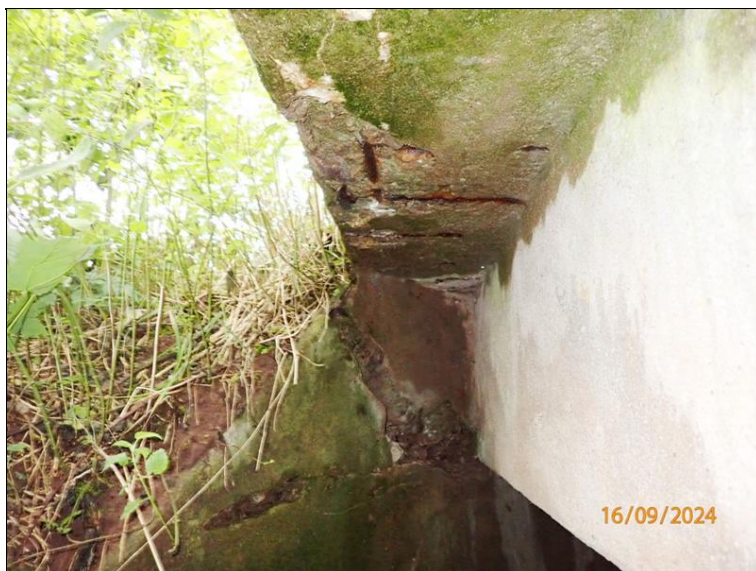
Zatékání a koroze výztuže na podhledu L konzoly mostovky, pohled směrem k opěře O2.

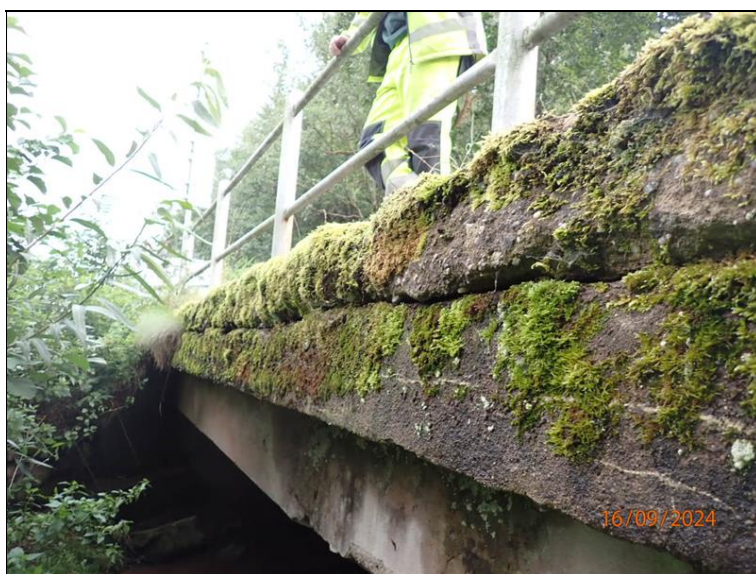
L bok mostu, mrazem degradovaný styk původní a nabetonované římsy.

V horní hraně lokálně i v ploše mrazový rozpad betonu do hloubky 3 až 6 cm. Horizontální styčná (pracovní) spára původní římsy s nabetonávkou hluboko degradována účinky mrazu.
