D.1
101-00

<p>ZODP.PROJEKTANT: ING.Š.KRISTOF</p>	<p>HL. PROJEKTANT: ING.M.DÚBRAVSKÝ</p>
	<p>VYPRACOVAL: ING.B.ŠKRIPKOVÁ</p>	<p>KONTROLOVAL: ING.J.ANTOL</p>
OBJEDNÁVATEL: Banskobystrický samosprávny kraj		
OKRES: LUČENEC		KRAJ: BANSKOBYSSTRICKÝ
KAT.ÚZEMIE: VEĽKÁ NAD IPLOM, TREŇČ		DÁTUM: 12/2018
<p>STAVBA: Rekonštrukcia cesty a mostov II/585 Pôtor - Dolná Strehová - Lučenec a II/591 cestný násyp pred obcou Horný Tisovník, km 39,862 rekonštrukcia cesty a mostov</p>		STUPEŇ: DSP, DRS
		Č.ZÁKAZKY: 2921/2018
OBJEKT: 101-00 Cesta II/585, km 7,601 - 9,065 a km 10,046 - 12,698; okres Lučenec		MIERKA:
PRÍLOHA : Popis úprav priepustov		Č. PRÍLOHY: 6.1
		Č. SÚPRAVY:

Popis úprav priepustov

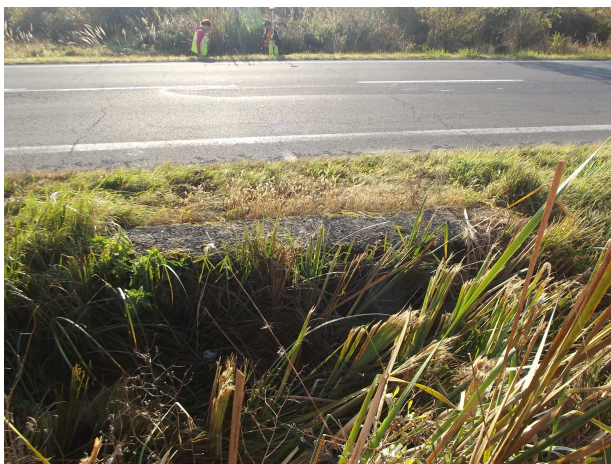
Pohľad na vtok

Samotný priepust je zanesený bahnitým kalom, vtokové čelo s rímsou je rozrušené, na výtoku mierne poškodené.

Navrhovaná úprava – rekonštrukcia priepustu: Typ 3 - zhotovenie nových čiel respektíve kalovej jamy, šachty

-vtokové a výtokové čelo - zhotovenie nových čiel

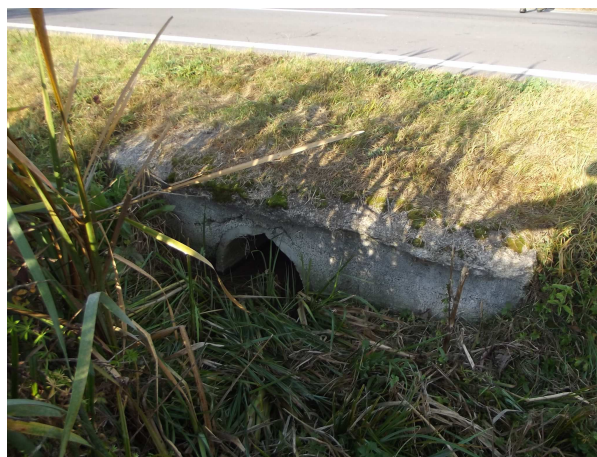
Pohľad na výtok

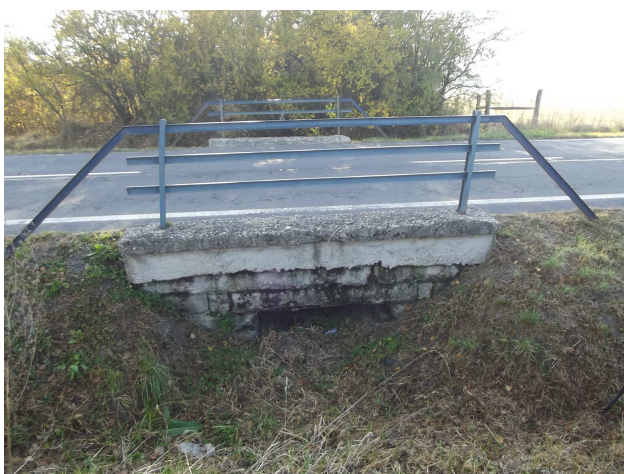
Pohľad na vtok

Samotný priepust je značne zanesený bahnitým kalom na cca 80%. Vtokové a výtokové čelo doskového priepustu je poškodené - rozrušené. Priekopa na vtoku a výtoku značne zanesená. Správca cesty v rámci údržby zabezpečí prečistenie odvodňovacej priekopy tak, aby bol zabezpečený voľný odtok.

Navrhovaná úprava – rekonštrukcia priepustu: Typ 5 zhotovenie nového priepustu
Rámový priepust 2,0 x1,5 m, dĺžky 13,00 m

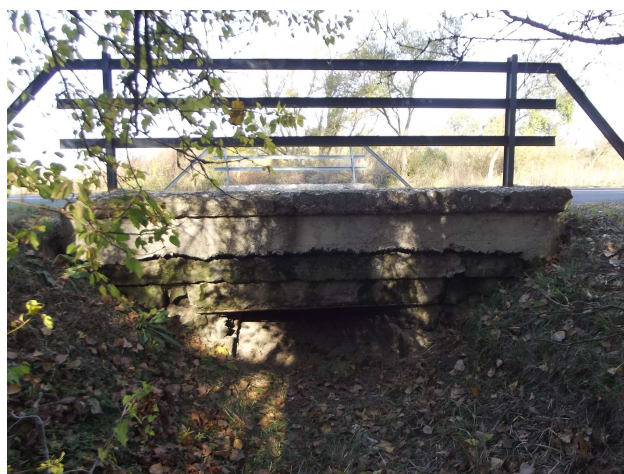
Pohľad na výtok

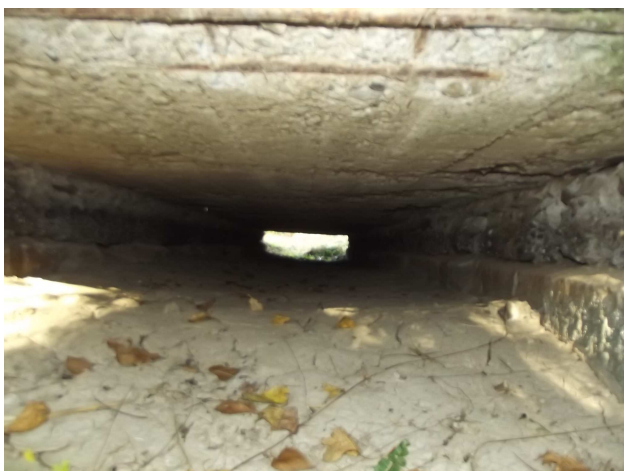
Pohľad do priepustu

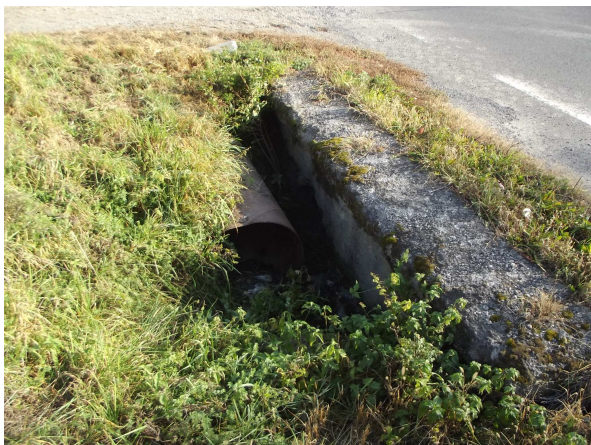
Pohľad na vtok

Samotný priepust je značne zanesený bahnitým kalom cca 80%. Vtokové a výtokové čelo rúrového priepustu je poškodené.

Navrhovaná úprava – rekonštrukcia priepustu: Typ 3 zhotovenie nových čiel respektíve kalovej jamy, šachty

- vtok zhotovenie kalovej jamy
- výtok zhotovenie nového čela

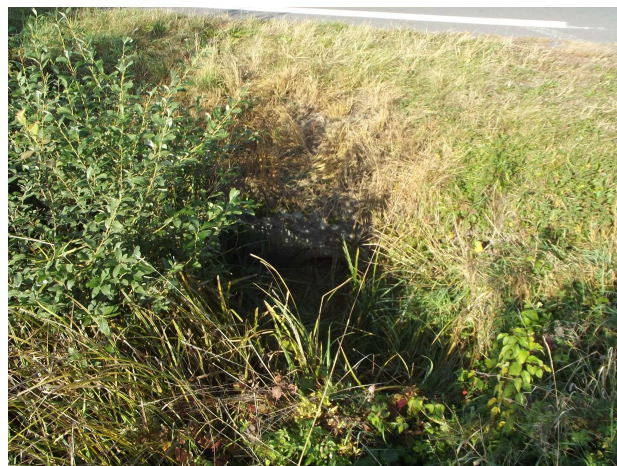
Pohľad na výtok

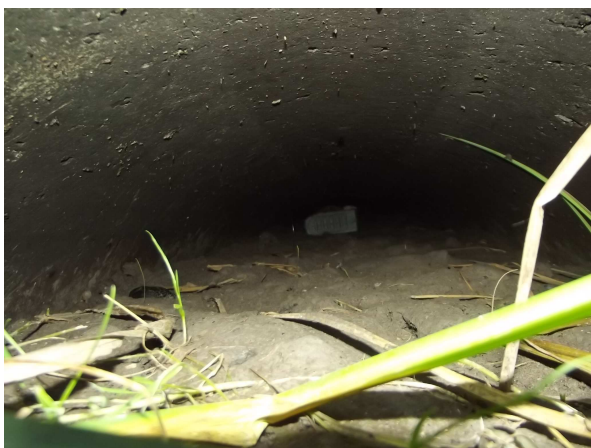
Pohľad do priepustu
