**REKONŠTRUKCIA CESTY A MOSTOV II/527 VEĽKÝ KRTÍŠ - SUCHÁŇ  
(HRANICA OKRESU VK/KA);  
KUMULATÍVNE STANIČENIE KM 48,947 - 67,587; V. ETAPA**

**SO 209-00 Most ev. č. 527 - 32a v dkm 64,038 Most cez potok Dačovlomský v obci Dačov Lom**

**Technická správa**

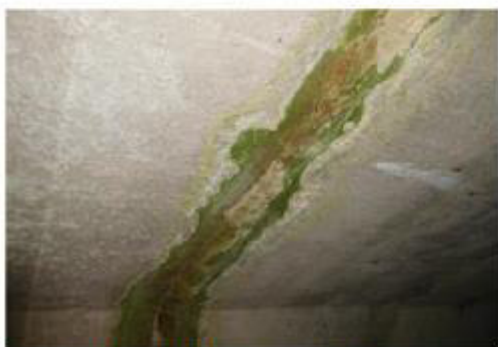
Názov: 527-032a (12)P styk krajných dielov rámov.JPG

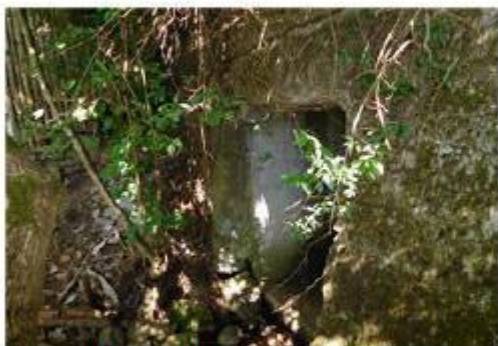
Názov: 527-032a (4)L výtokový otvor.JPG

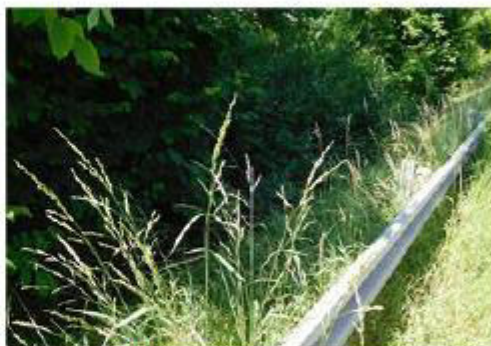
Názov: 527-032a (2)L nad mostom.JPG
