Rekonštrukcia mosta ev.č. 50-310 Ľudvíkov Dvor

Vypracoval	Ing. Tatiana Bacíková		Zák. číslo	24BA31002
	Zodp. projektant	Ing. Tatiana Bacíková		Dátum	10/2024
	Tech. kontrola	Ing. Martin Hukel		Stupeň	DP(DRS+DSP)
	Objekt 201-00 Rekonštrukcia mosta ev.č. 50-310 cez poľný jarok			Mierka	-
<p>Zhotoviteľ: Valbek SK, spol. s r.o. Eurovea Central 1, Pribinova 4 811 09 Bratislava</p>	Príloha Diagnostika mosta ev.č.50-310			Č. prílohy	Paré
				I.1

DIAGNOSTICKÝ PRIESKUM

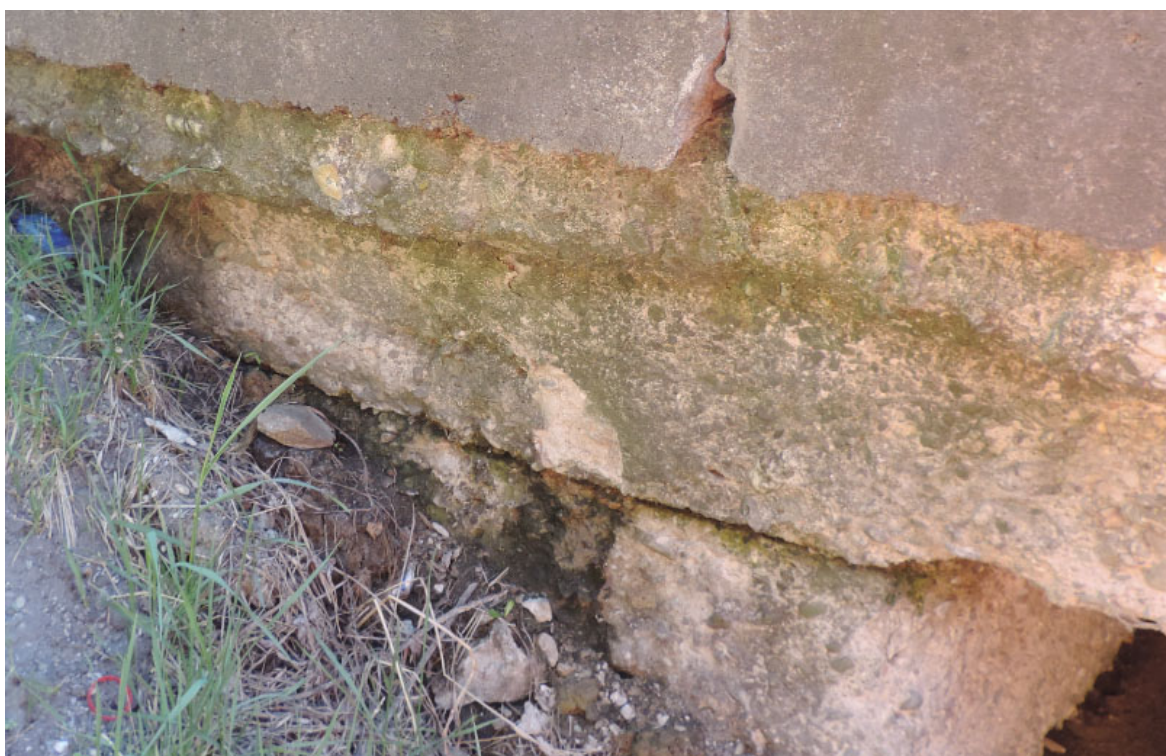
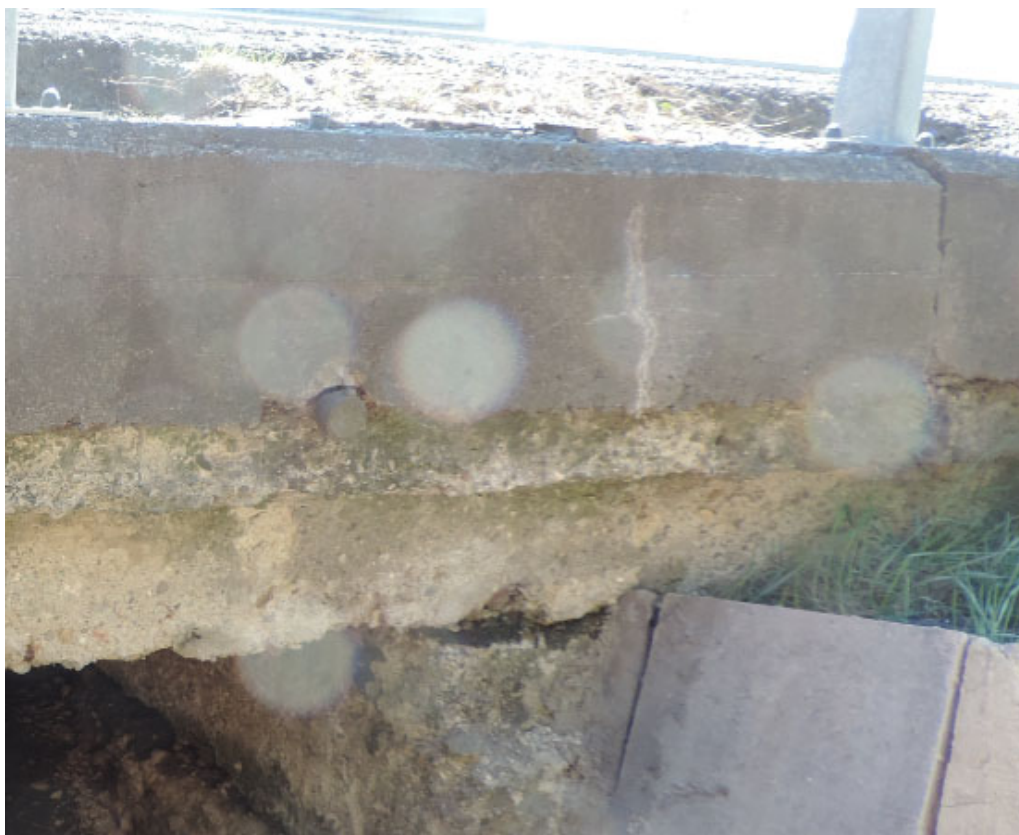
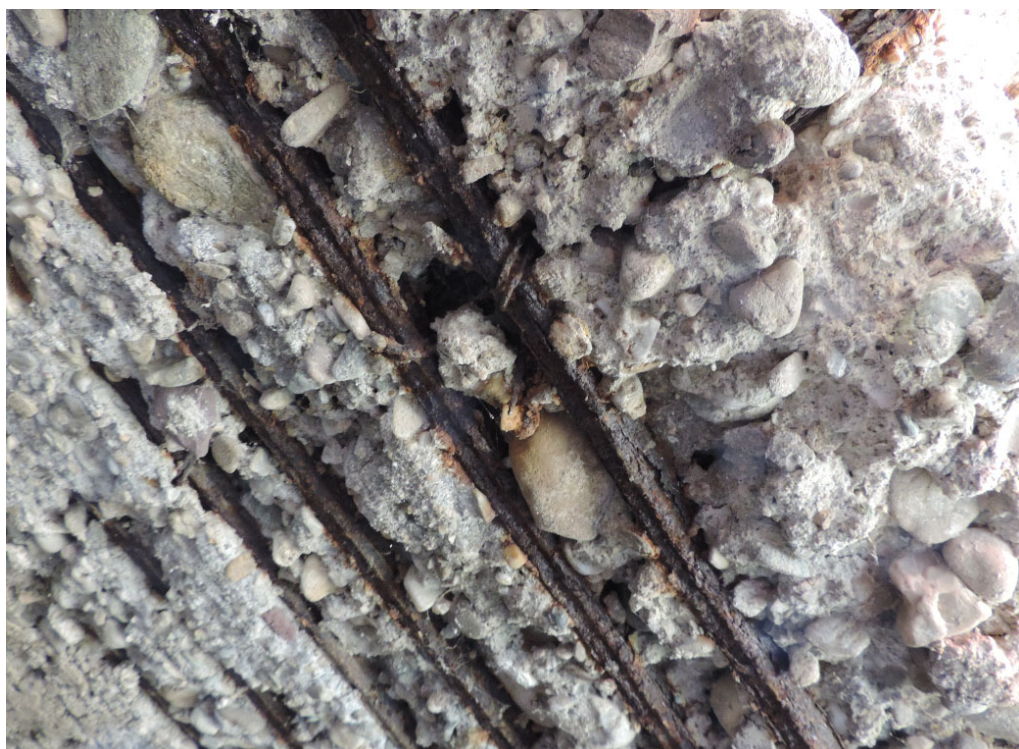
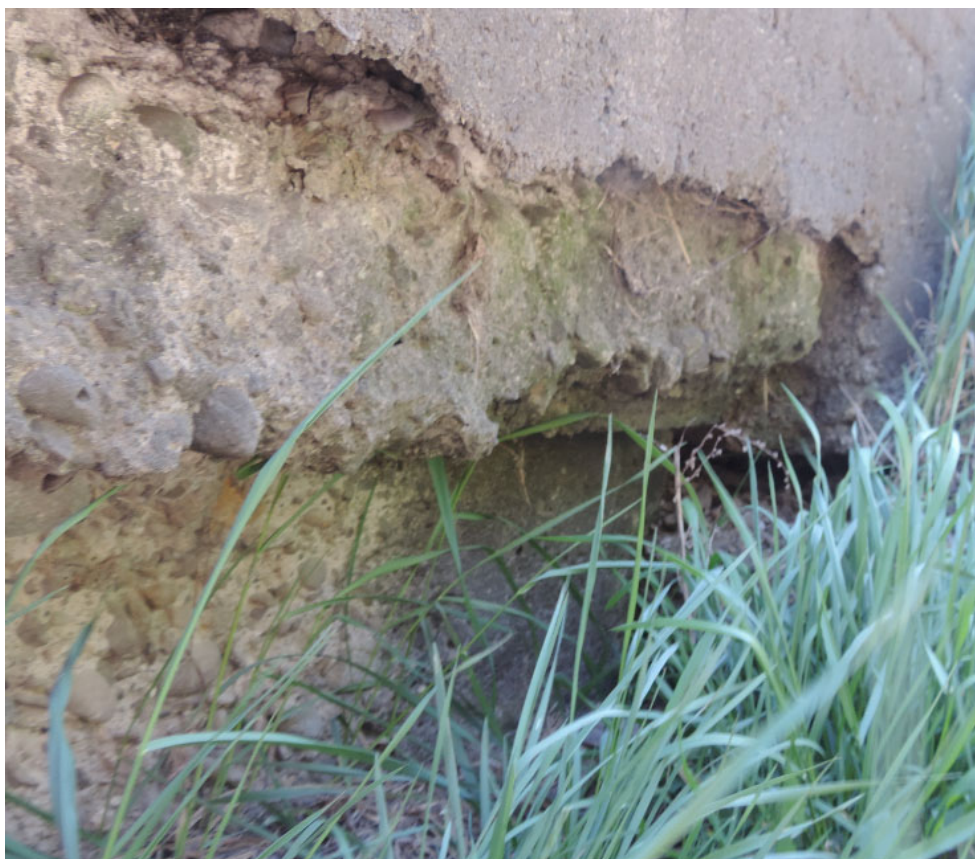
Bočné plochy nosnej konštrukcie ľavého mosta sú poodlupované, betón opadaný, výstuž skorodovaná vplyvom nedostatočného krytia. Nosná konštrukcia je zatečená, poruchy na nosnej konštrukcii sú spôsobené dlhodobým zatekaním vody (pravdepodobne nie je funkčná izolácia mostovky). Doska je uložená na vrstve asfaltovej lepenky, ktorú však nebolo možné skontrolovať. Nebol zaznamenaný trvalý priehyb nosnej konštrukcie.

Obr. Poruchy na nosnej konštrukcii ľavého mosta

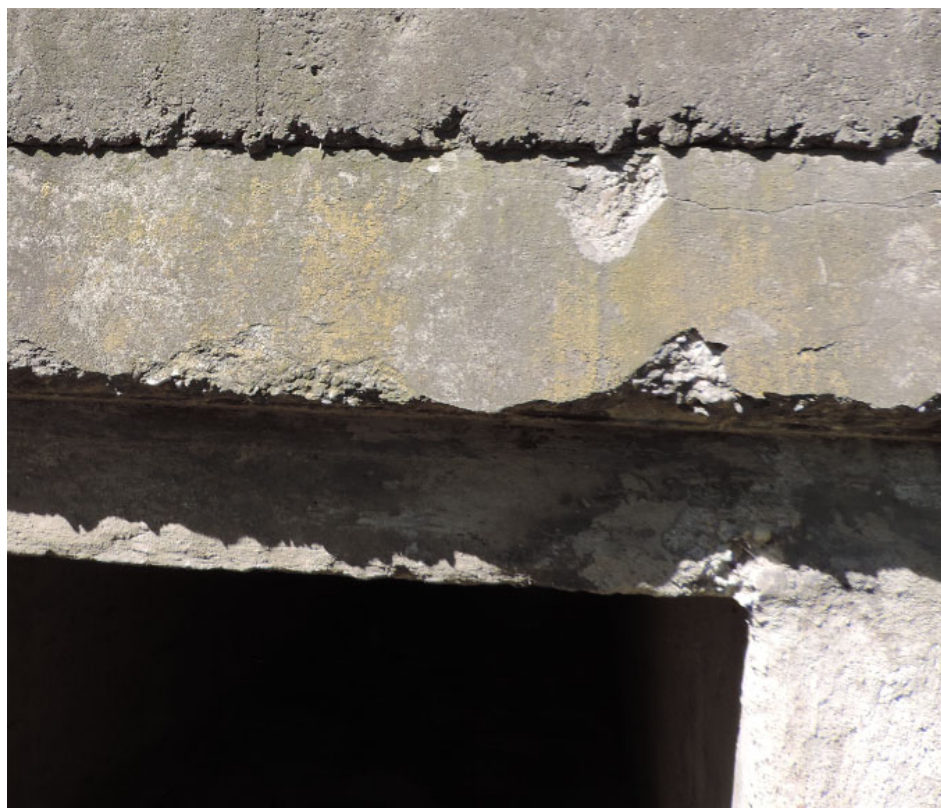
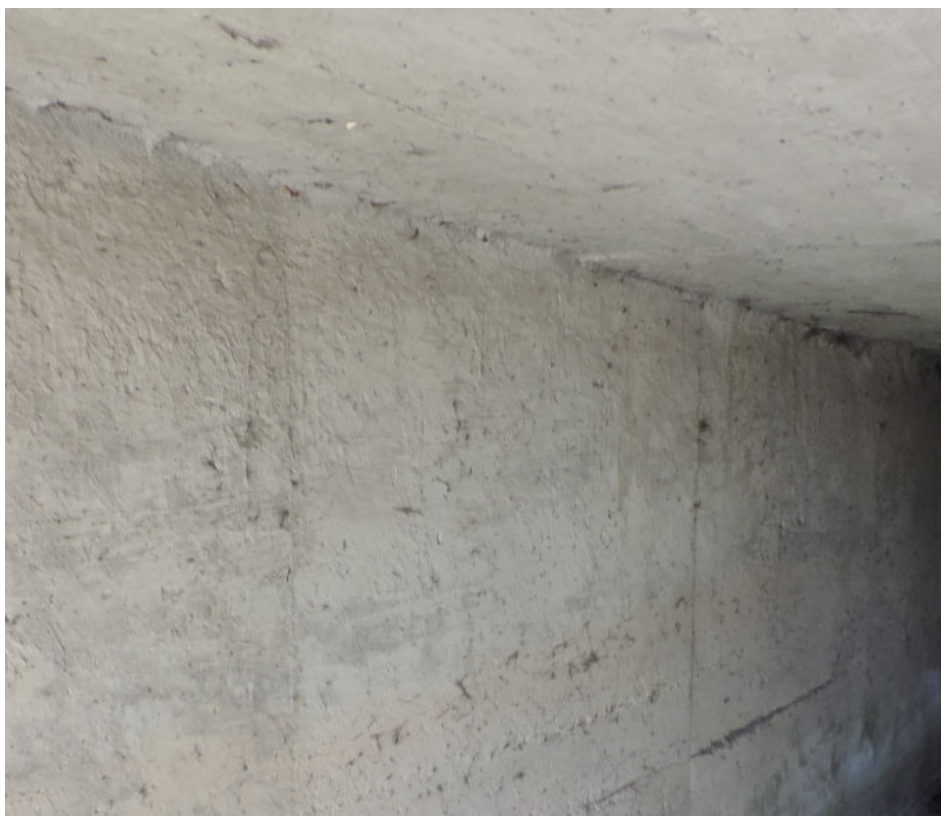
Bočné plochy nosnej konštrukcie pravého mosta sú poodlupované, betón opadaný. Rámová konštrukcia nevykazuje trvalý priehyb, nie sú viditeľné trhliny na NK.

Obr. Poruchy na nosnej konštrukcii pravého mosta

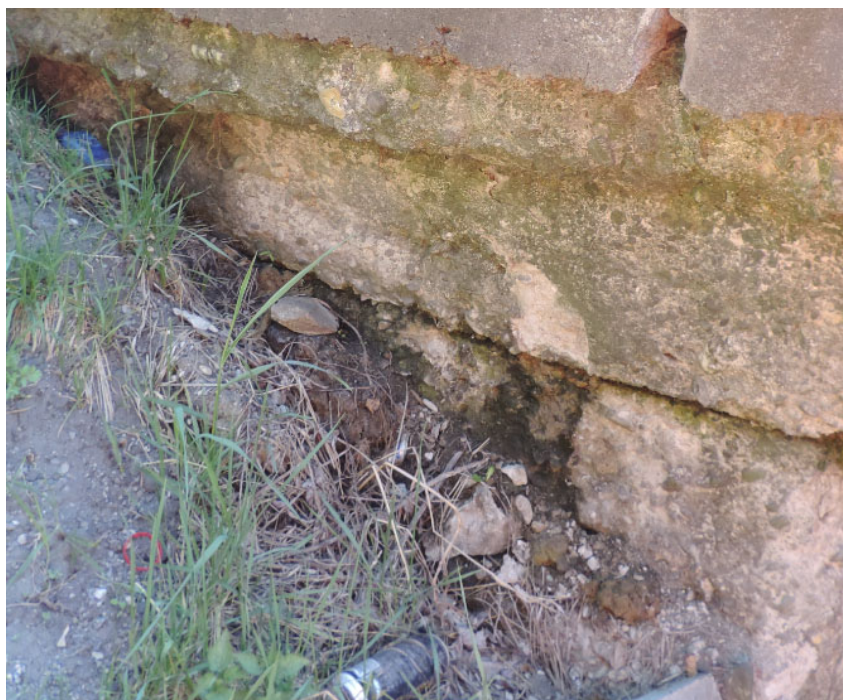
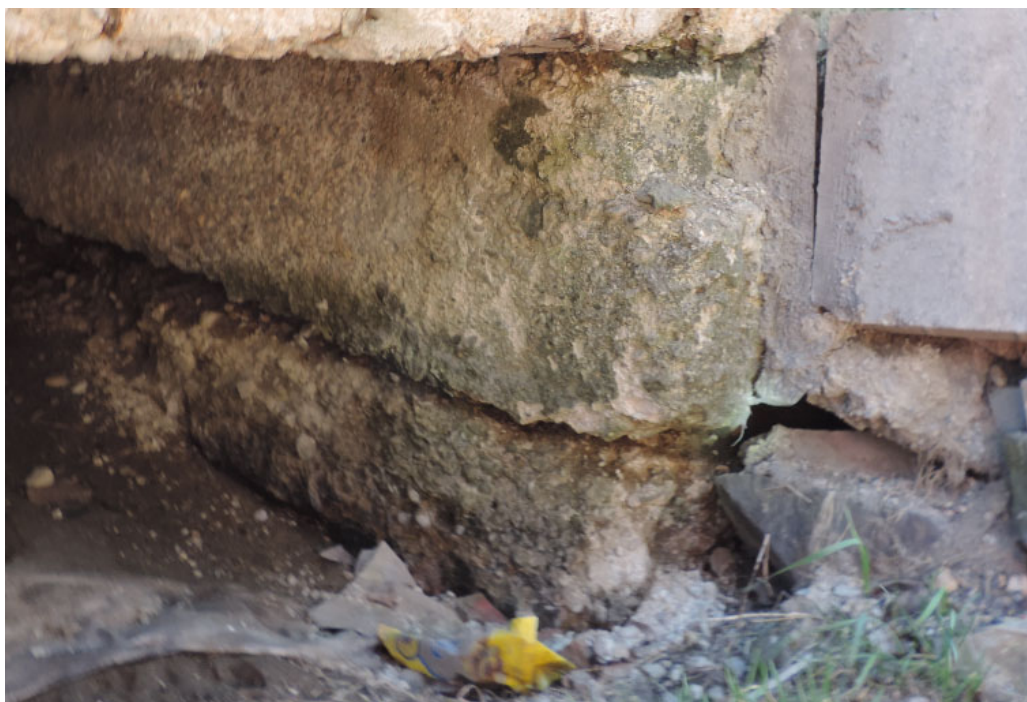
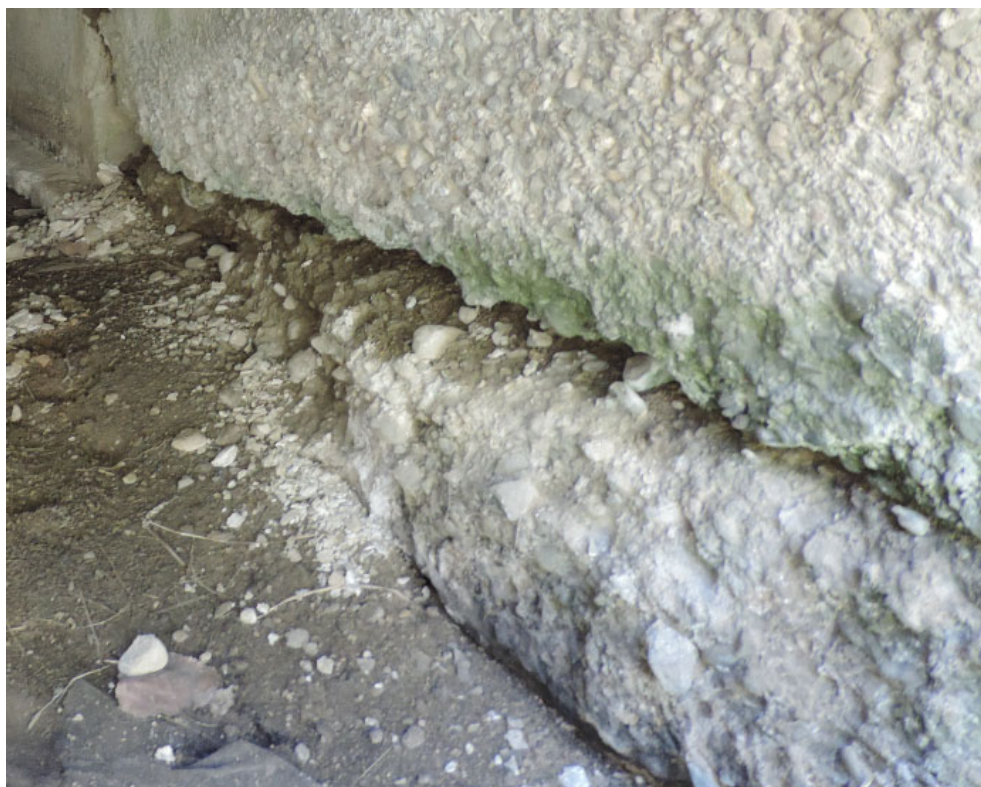
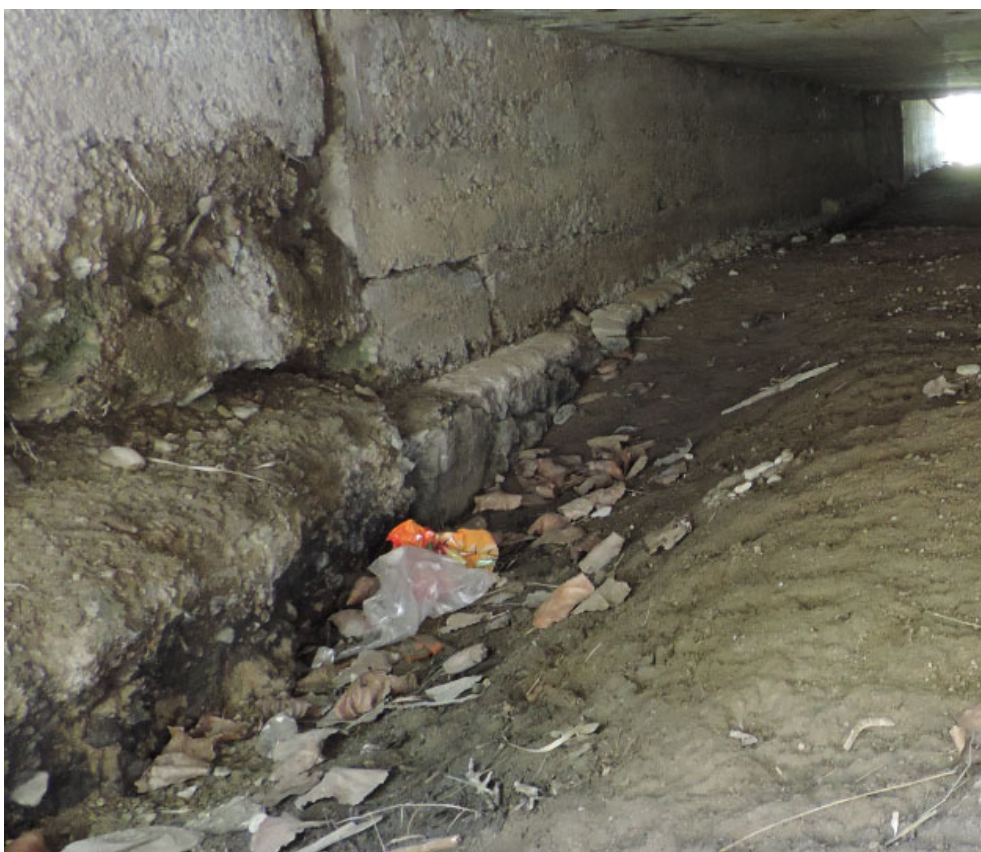
Na povrchu opôr ľavého mosta sa vyskytujú hniezda a nedokonalosti spôsobené zlým zhutnením betónu počas realizácie. Opory sú povymývané, betón je zdegradovaný, poodlupovaný. V určitých miestach je obnažený základ opôr. Krídla ľavého mosta sú poodlupované s častým výskytom hniezd.

Obr. Poruchy spodnej stavby ľavého mosta

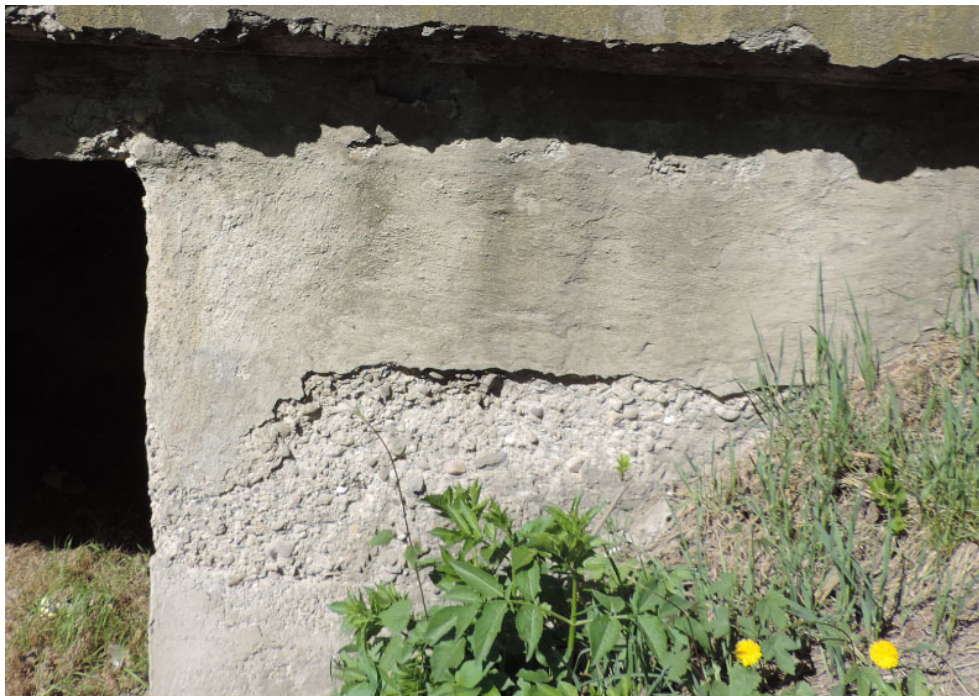
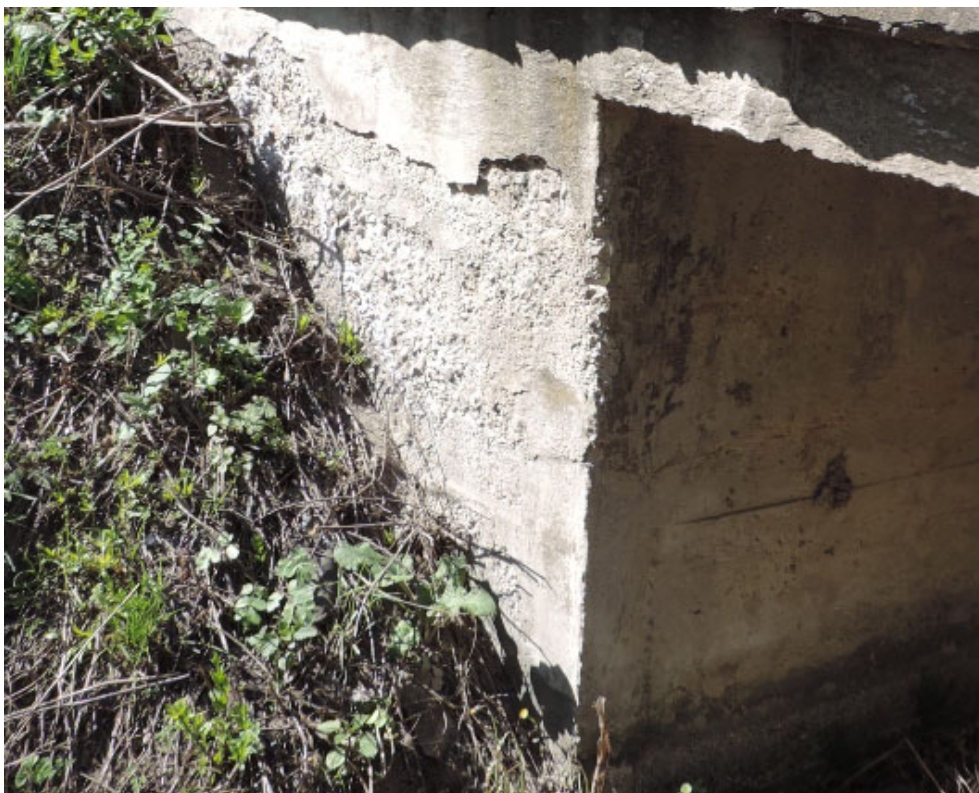
Na povrchu stojok pravého mosta nie sú viditeľné väčšie poruchy. Krídla pravého mosta sú poodlupované s častým výskytom hniezd.

Obr. Poruchy spodnej stavby pravého mosta

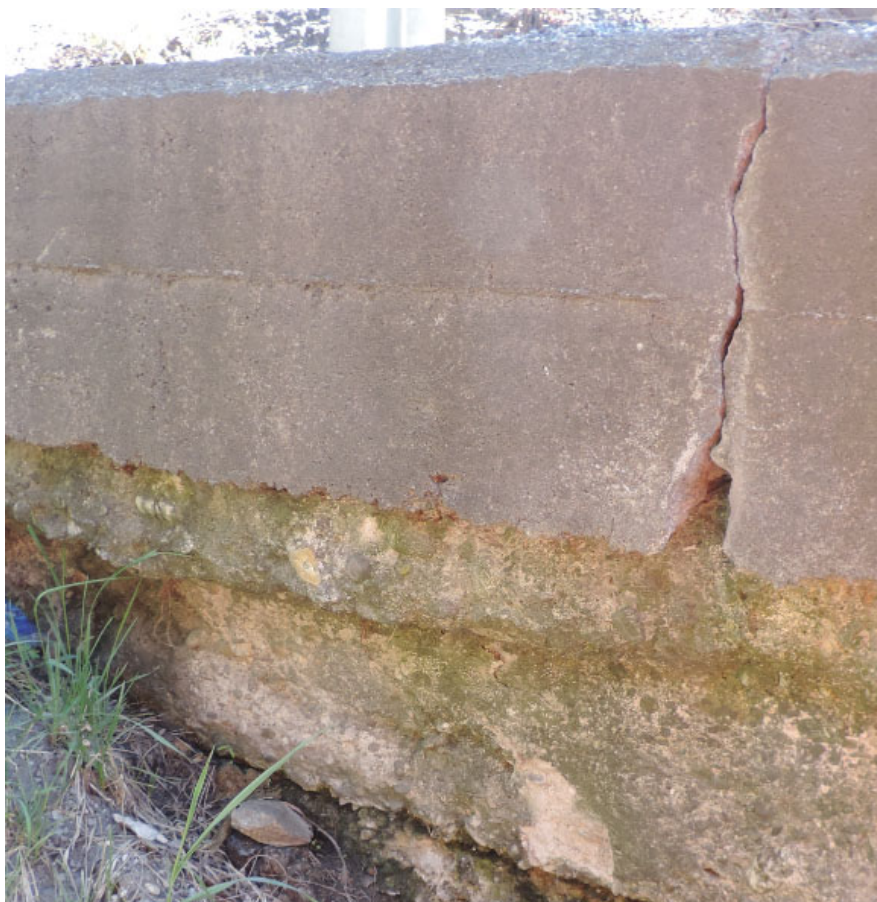
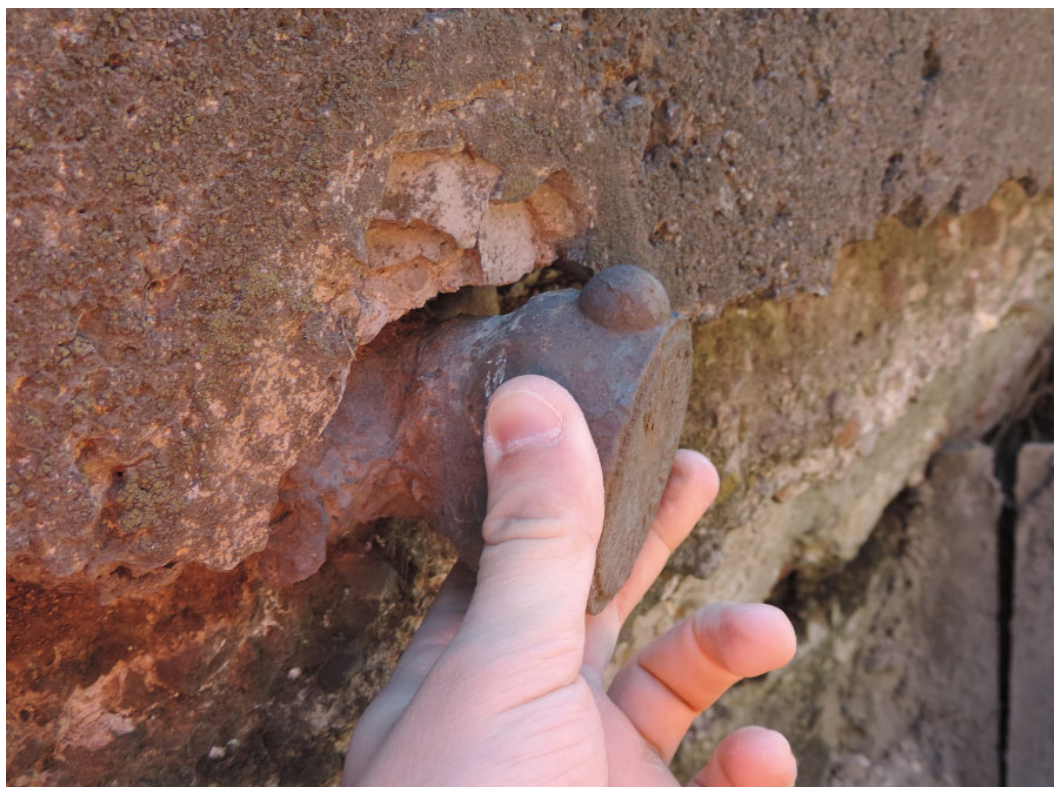
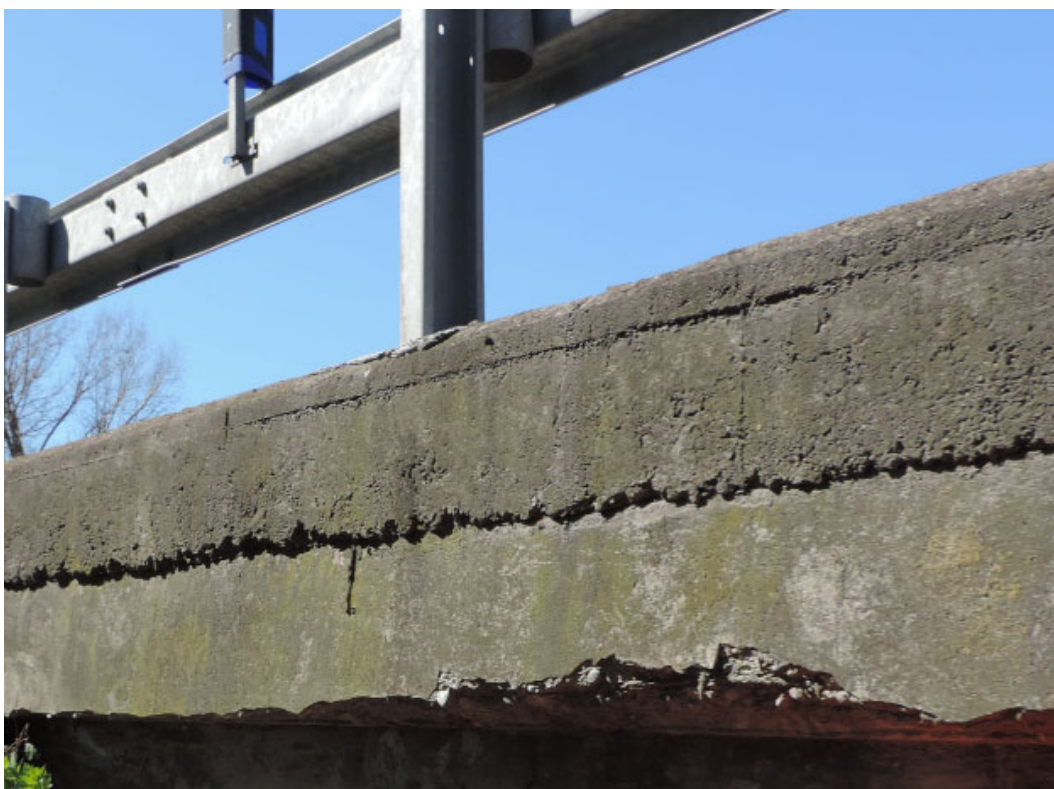
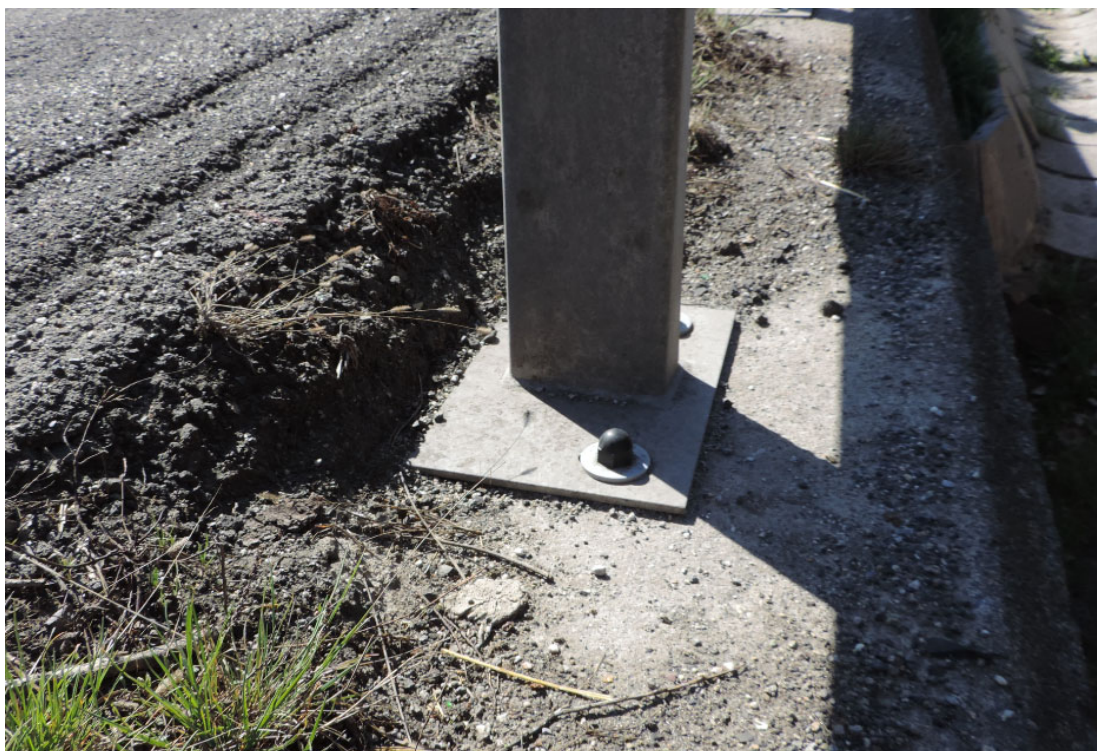
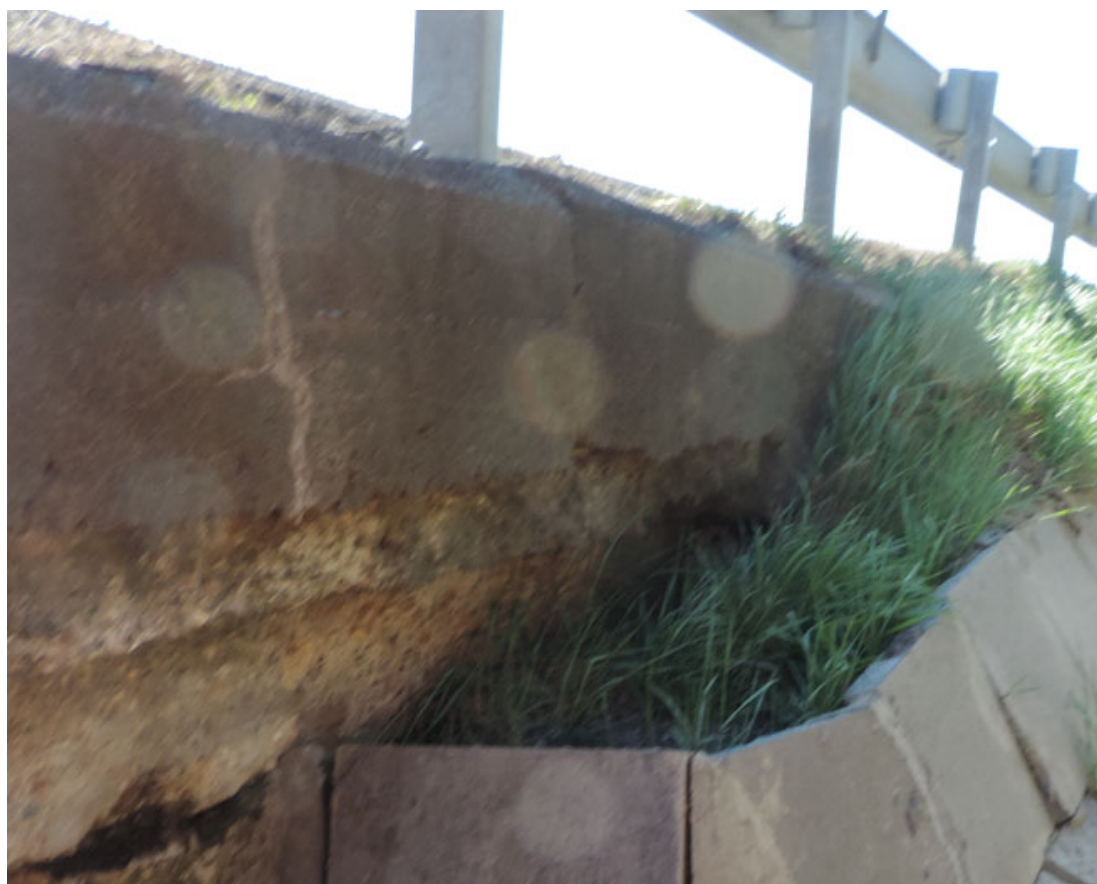
Na moste sa nachádza cesta I/16. Pôvodná cesta neznámej kategórie bola rozšírená dva krát, čo sa prejavilo na výraznom presypaní ríms asfaltovými vrstvami a je jasne viditeľné pri porovnaní nosných konštrukcií.

Vozovka na moste bola v minulosti vymenená, bez výrazných prasklín. Rímsy na moste sú presypané vrstvami vozovky až do hrúbky 250mm a majú nedostatočný odkvapový nos, čo spôsobuje zatekanie vody na nosnú konštrukciu a jej degradáciu najmä v okrajových častiach. Rímsy na moste sú popraskané, výrazne zdegradované, miestami poškodené hrany odkvapových nosov, lokálne obnažená výstuž ríms, vyrastá z nich náletová vegetácia. Rímsy na moste sú presypané vrstvami vozovky a pri danom šírkovom usporiadaní na moste už neplnia na moste svoj účel. Izolačné vrstvy na nosnej konštrukcii sú poškodené a dochádza k zatekaniu na nosnú konštrukciu. Na rímach na vtokovej odtokovej strane mosta je umiestnené mostné zvodidlo, ktoré je kotvené a bolo na miesto osadené nedávno. Päty stĺpikov zvodidla sú miestami presypané vrstvami vozovky. Na moste chýba tabuľka s evidenčným číslom mosta.

Obr. Poruchy mostného zvršku

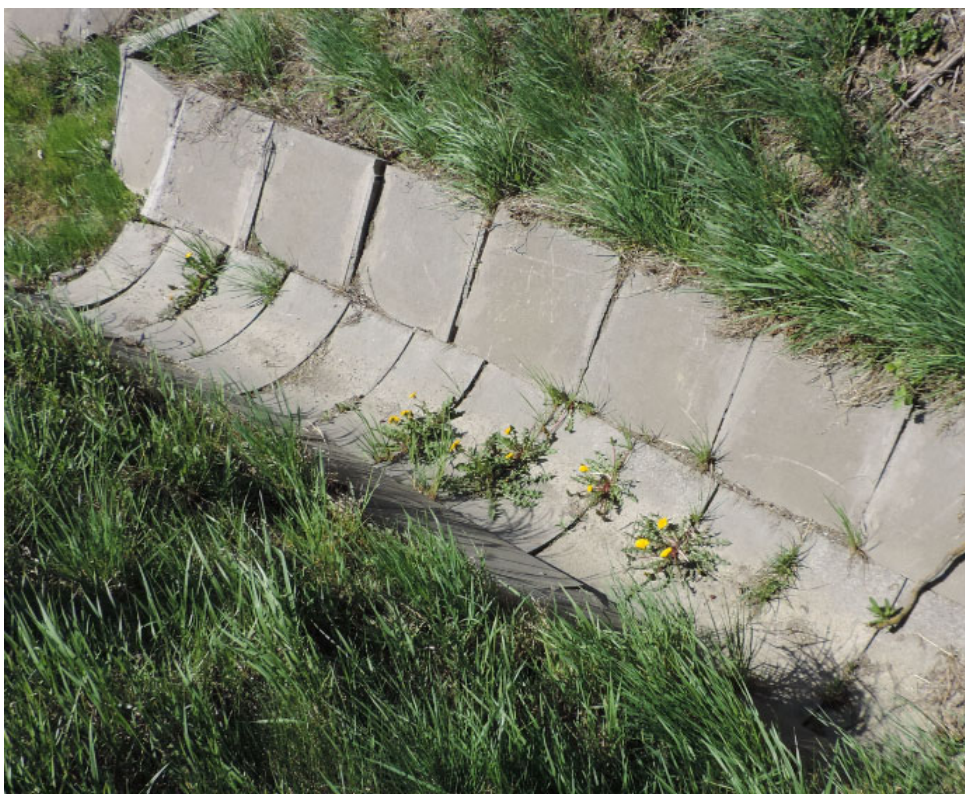
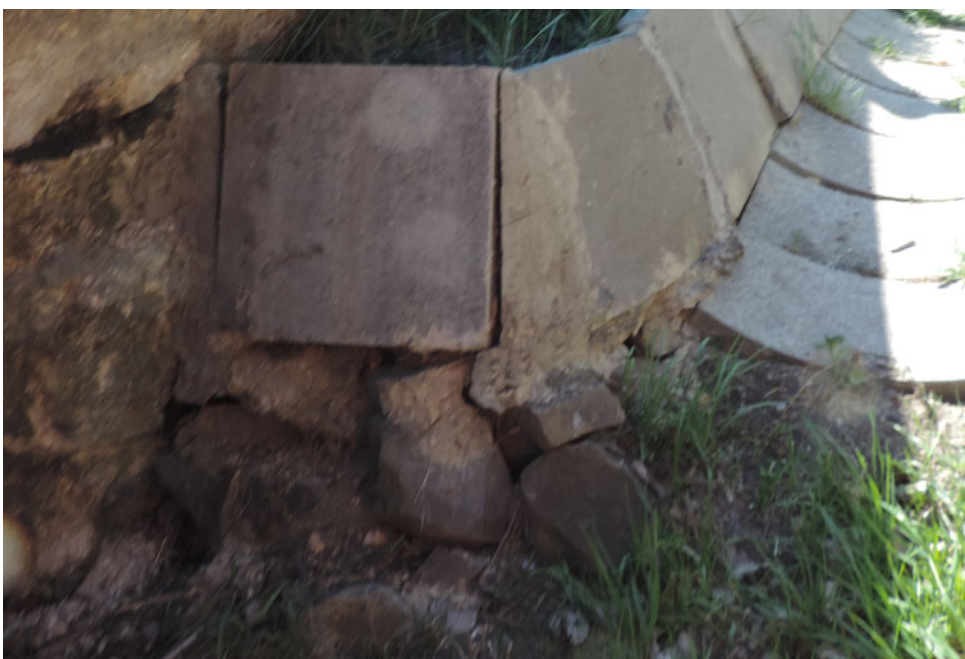
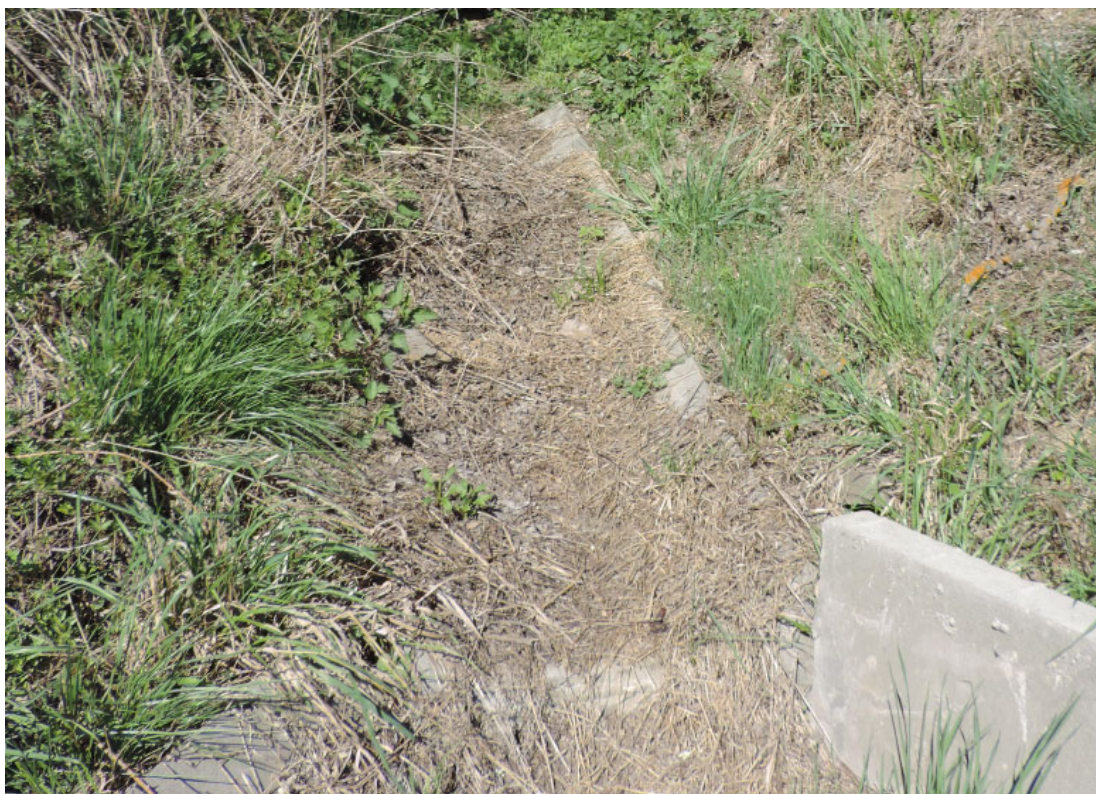
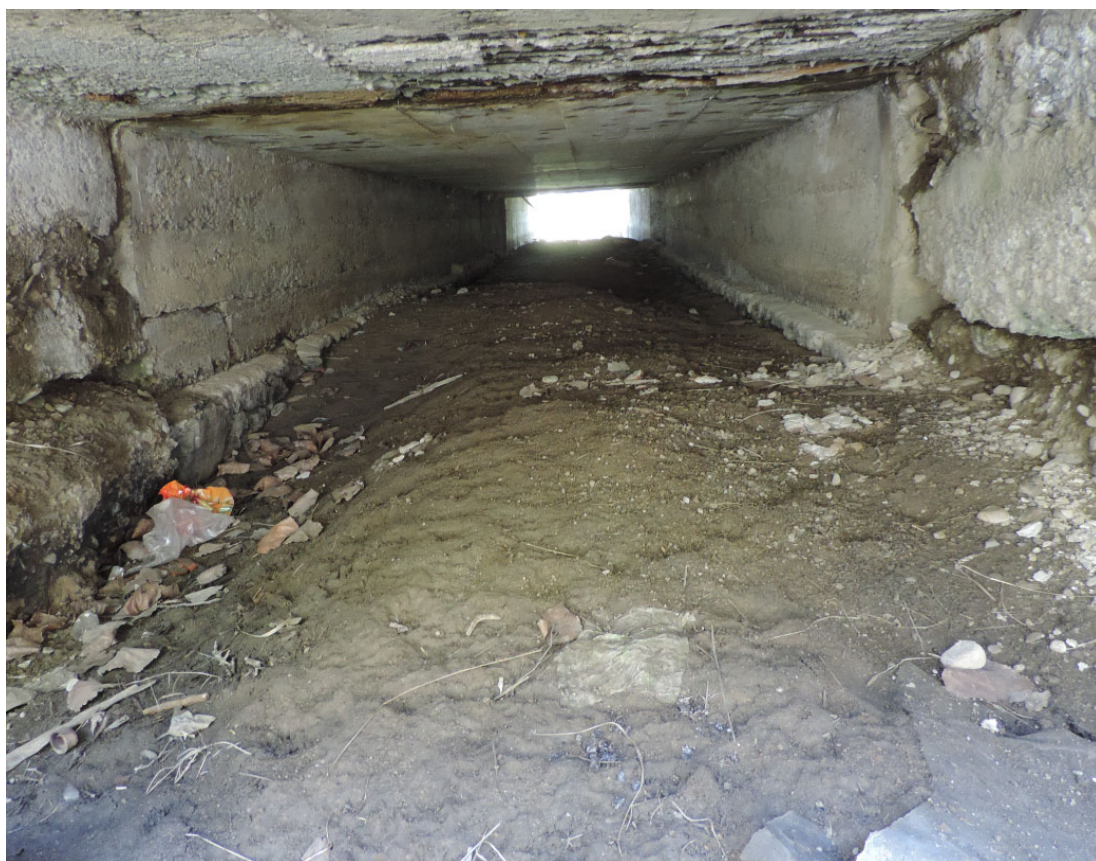
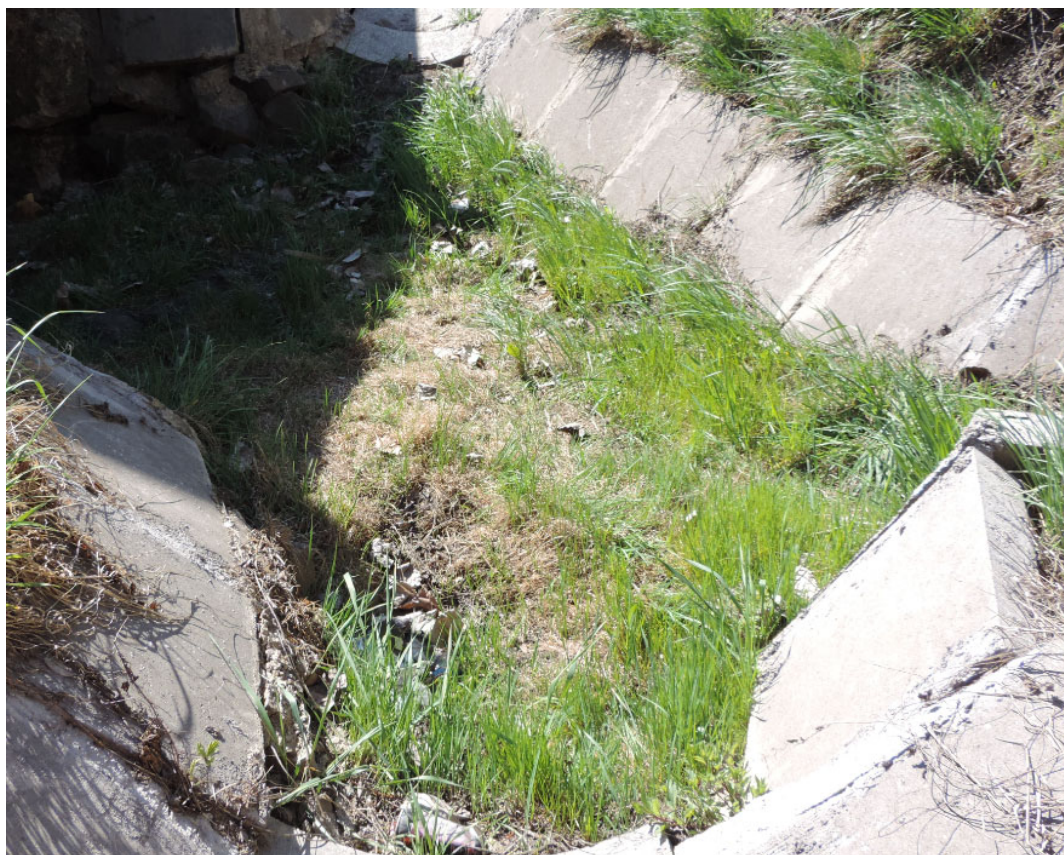
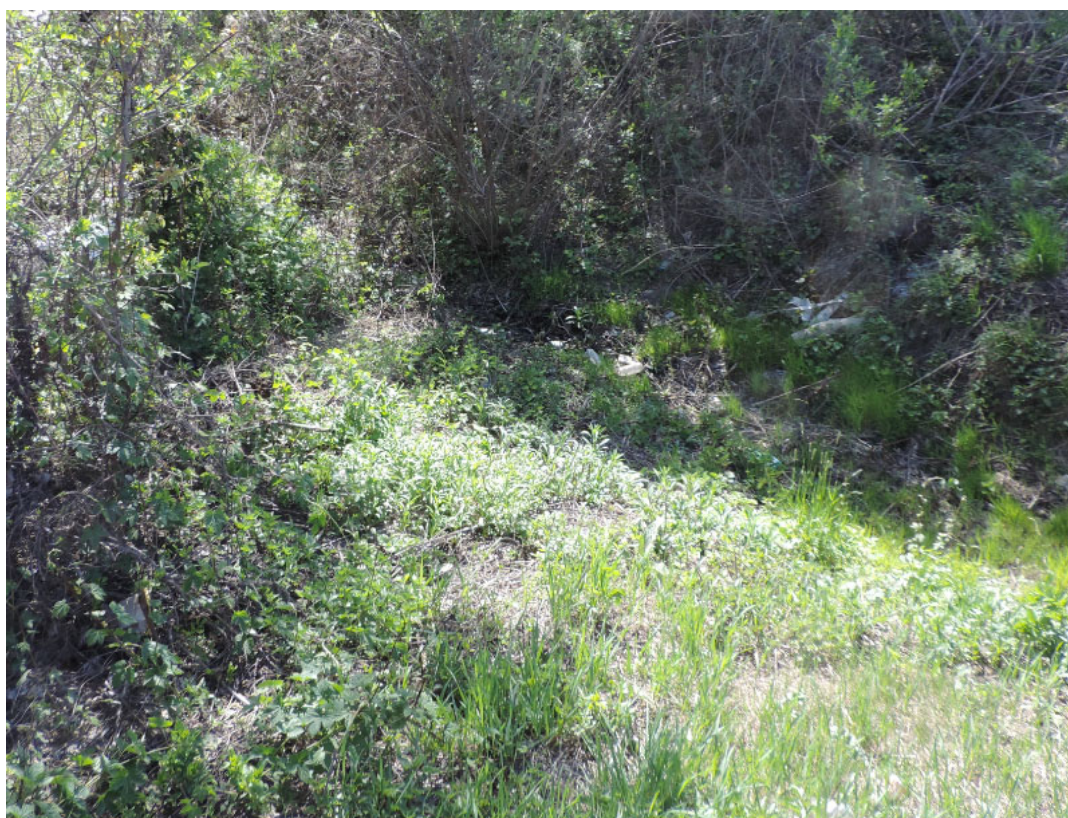
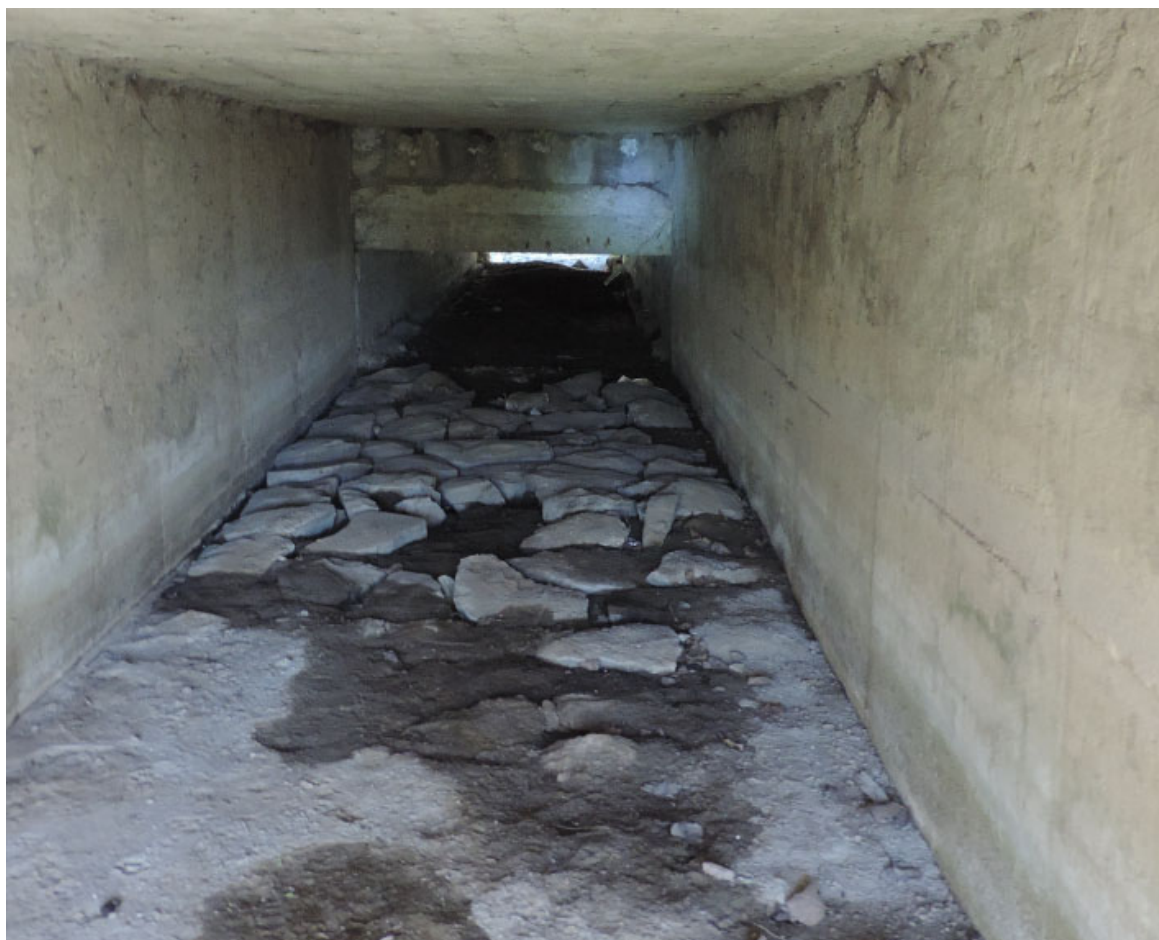
Koryto občasného toku pod mostom je výrazne zanesené nánosmi zeminy a komunálnym odpadom. Koryto potoka a opory nie sú nijakým spôsobom opevnené, čo má za následok postupné podmývanie opôr, rovnako tak aj svahov pred a za mostom.

Okolie mosta tiež nie je opevnené a je zarastené náletovou vegetáciou.

Obr. Poruchy koryta poľného jarku a kužeľov

- opevniť a usmerniť koryto občasného toku pod mostom vrátane opevnenia koryta 5 m pred a 5 m za mostom,
- vyčistenie okolia mosta od náletových drevín.
