Inwentaryzacja geodezyjna  
mostu nad rzeką Skarlanką - kanał Kurzyny

**Obiekt:** Most nad kanałem Kurzyny

**Lokalizacja:** Województwo kujawsko-pomorskie, powiat  
brodnicki, gmina Zbiczno, Obręb  
STRZEMIUSZCZEK, numer działki 7189/3

**Cel opracowania:** Celem opracowania jest inwentaryzacja geometrii mostu.

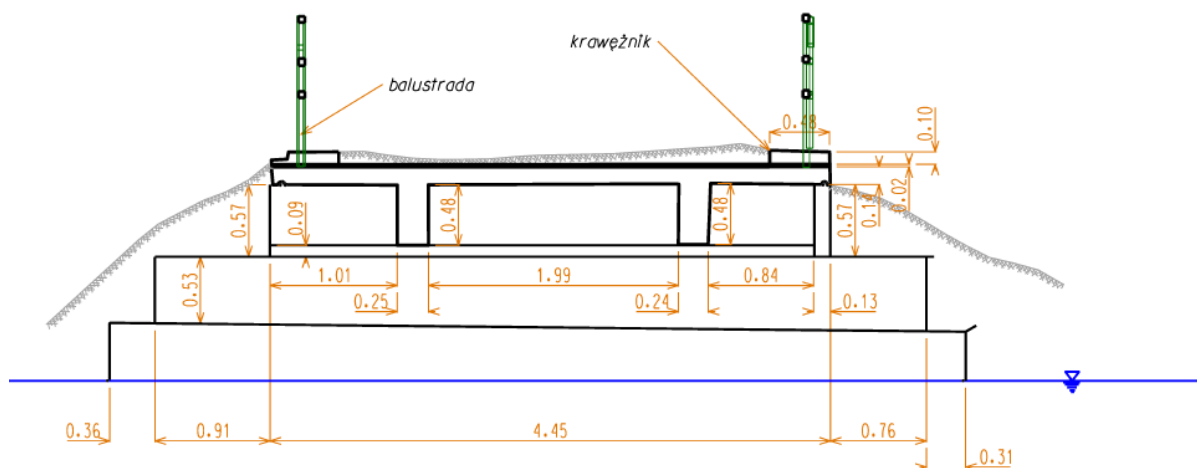
Rys. 10. Przekrój poprzeczny CC

1. Inwentaryzacja geodezyjna wykazała, że przęsła mostu nie są poziome. Występuje pochylenie podłużne przęsła w kierunku do północnego przyczółka. Różnica wysokości pomiędzy skrajnymi oczepami w przyczółkach mostu wynosi 14 cm.
2. Rozpiętość mostu w świetle między oczepami skrajnymi wynosi 16,59 m i 16,62 m.
3. Oś oczepu filara posadowionego na palach w nurcie rzeki nie jest prostopadła do osi mostu.
4. Oczep filara ustawiony jest równolegle do murowanego (starego) przyczółka północnego.
5. Pale pod oczepem w nurcie rzeki nie są rozmieszczone symetrycznie.
6. Oczep filara w nurcie rzeki nie jest poziomy. Pochylenie w stronę wschodnią wynosi 9 cm. W celu wyrównania poziomów przęsła opartych na oczepie zastosowano podkładkę o grubości 9 cm.
