# **DENDROLOGICKÝ POSUDOK NA SKUTKOVÝ STAV DREVENÝCH PRVKOV KROVU V DOME SMÚTKU NA CINTORÍNE V RUŠOVCIACH S NÁVRHMI OPATRENÍ**

Merianum – Pohrebníctvo mesta Bratislavy  
Šafárikovo námestie č. 3  
811 02 Bratislava  
Objednávka č. ISB250191 zo dňa 08.10.2025  
IČO: 17330190; DIČ: 2020838182;; IČ DPH: SK2020838182  
Kontaktná osoba: Ing. Jana Hronská  
Telefón: +421 948 656 785;  
E-mail: jana.hronska@merianum.sk

prof. Ing. Ladislav Reinprecht, CSc.  
- odborník v oblasti poškodení a ochrany dreva  
z Drevárskej fakulty TU vo Zvolene  
Telefón: +421 915 829 401; E-mail: reinprecht@tuzvo.sk

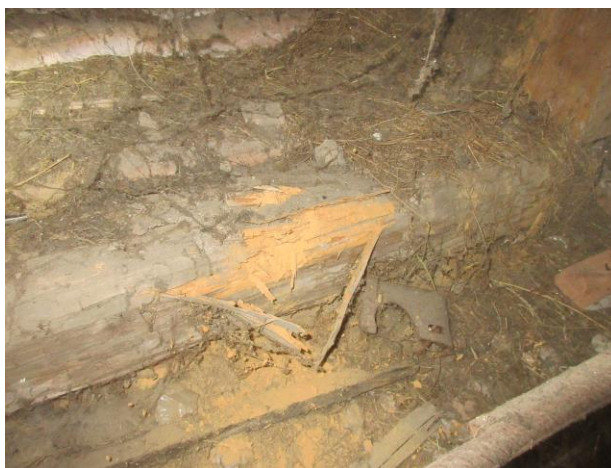
| Strana<br>P/E | Úsek<br>1-13 | Drevený prvok | Bio-poškodenie | | Rekonštrukčný návrh | | Foto |
|---|---|---|---|---|---|---|---|
| | 1 až 3 | Pomúrnicia I. | F | 2-3 | | + | 4 |

**Foto 4** 1-3. úsek/P: Pomúrnica I. – F (2-3)

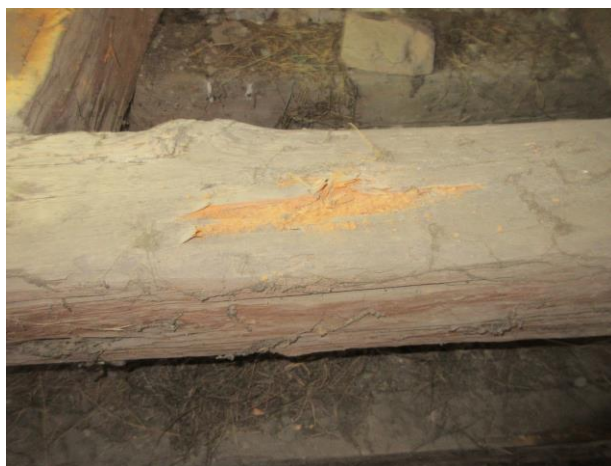
| Strana<br>P/E | Úsek<br>1-13 | Drevený prvok | Bio-poškodenie | | Rekonštrukčný návrh | | Foto |
|---|---|---|---|---|---|---|---|
| | 1 až 5 | Výmena | F | 2 | + | | 5 |

**Foto 5** 1-5. úsek/P: Výmena – F (2)

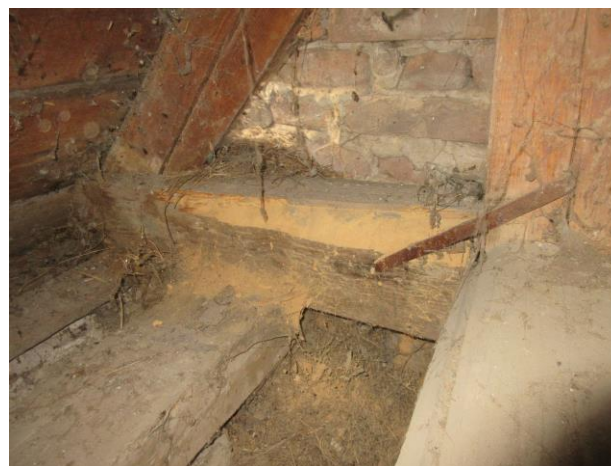
| Strana<br>P/E | Úsek<br>1-13 | Drevený prvok | Bio-poškodenie | | Rekonštrukčný návrh | | Foto |
|---|---|---|---|---|---|---|---|
| | 1 | Kratča | F | 3 | | + | 6 |

**Foto 6** 1. úsek/P: Kratča – F (3)

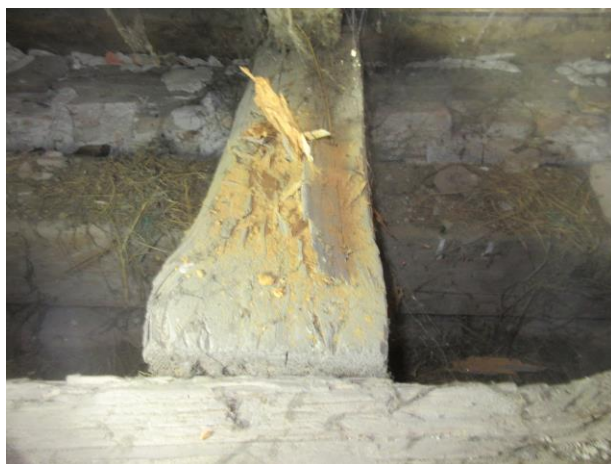
| Strana<br>P/E | Úsek<br>1-13 | Drevený prvok | Bio-poškodenie | | Rekonštrukčný návrh | | Foto |
|---|---|---|---|---|---|---|---|
| | 4 | Kratča | H, F | 3 | | + | 7 |

**Foto 7** 4. úsek/P: Kratča – H, F (3)

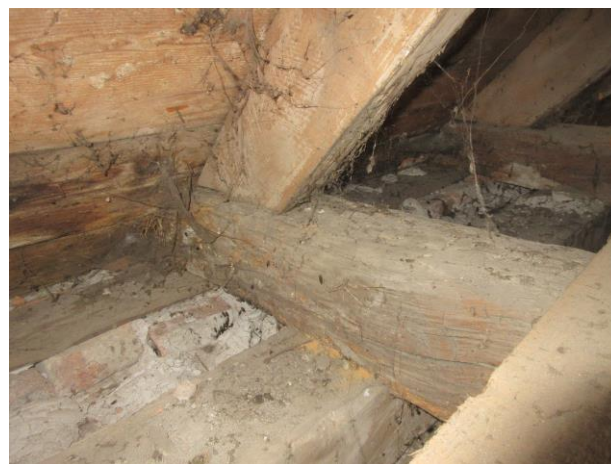
| Strana<br>P/E | Úsek<br>1-13 | Drevený prvok | Bio-poškodenie | | Rekonštrukčný návrh | | Foto |
|---|---|---|---|---|---|---|---|
| | 6 | Kratča | H, F | 3 | | + | 8 |

**Foto 8** 6. úsek/P: Kratča – H, F (2 až 2-3)

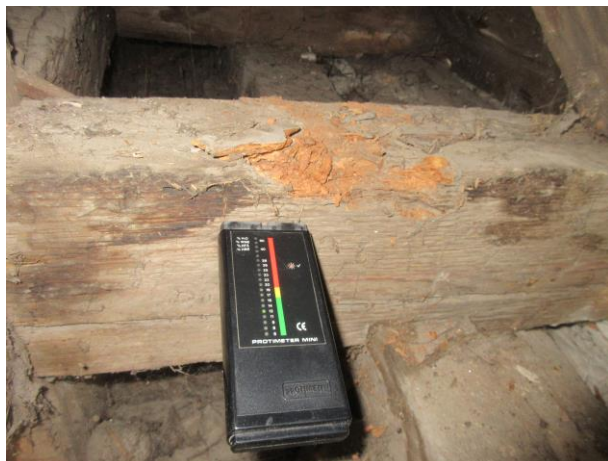
| Strana<br>P/E | Úsek<br>1-13 | Drevený prvok | Bio-poškodenie | | Rekonštrukčný návrh | | Foto |
|---|---|---|---|---|---|---|---|
| | 9 | Kratča | H, F | 2-3 | | + | 9 |

**Foto 9** 9. úsek/P: Kratča – H, F (2-3); w = 12 %

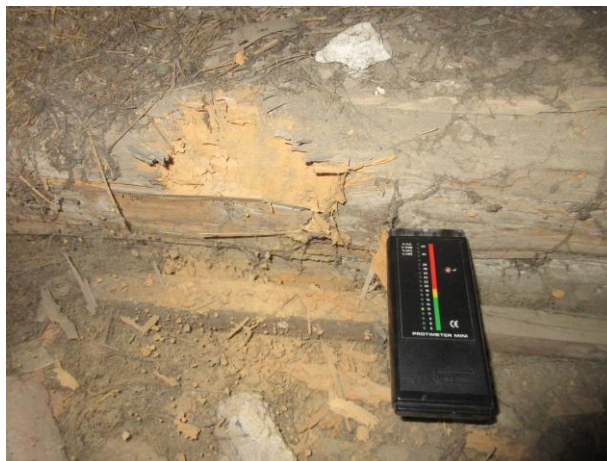
| Strana<br>P/E | Úsek<br>1-13 | Drevený prvok | Bio-poškodenie | | Rekonštrukčný návrh | | Foto |
|---|---|---|---|---|---|---|---|
| | 11 až 13 | Pomúrnicia I. | H, F | 2-3 | | + | 10 |

**Foto 10** 11-13. úsek/P: Pomúrnica I. – H, F (2 až 3);  
w = 12 %

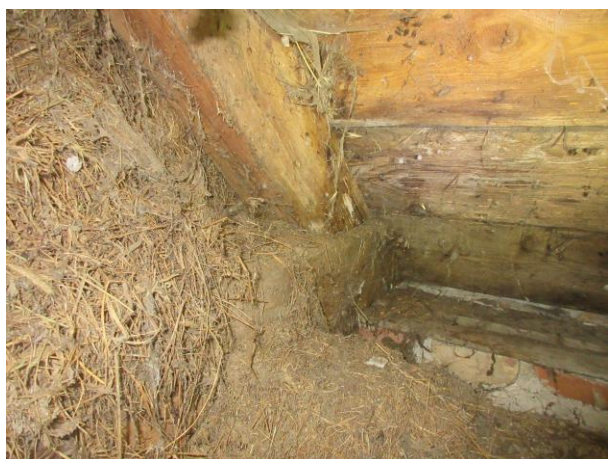
| Strana<br>P/E | Úsek<br>1-13 | Drevený prvok | Bio-poškodenie | | Rekonštrukčný návrh | | Foto |
|---|---|---|---|---|---|---|---|
| | 13 | Krokva /päťka-0,8m/ | H | 2-3 | + | | 11 |

**Foto 11** 13. úsek/P: Krokva /päťka-0,5m/ – H (2-3)  
Kratča /päťka-0,5m/ - H (2-3)

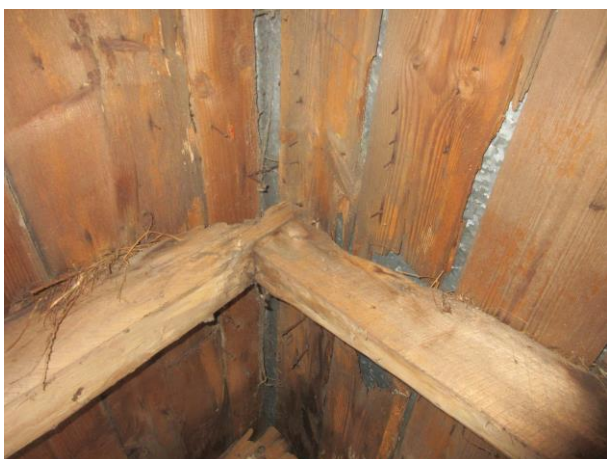
| Strana | Úsek | Drevený prvok | Bio-poškodenie | | Rekonštrukčný návrh | | Foto |
|---|---|---|---|---|---|---|---|
| | 4 až 7 | Krokvy protiľahlé /vrchol-0,5m/ | H | 3 | + | | 12 |

**Foto 12** 4-7. úsek/P-L: Krokvy protiľahlé „vrchol“ – H (3)

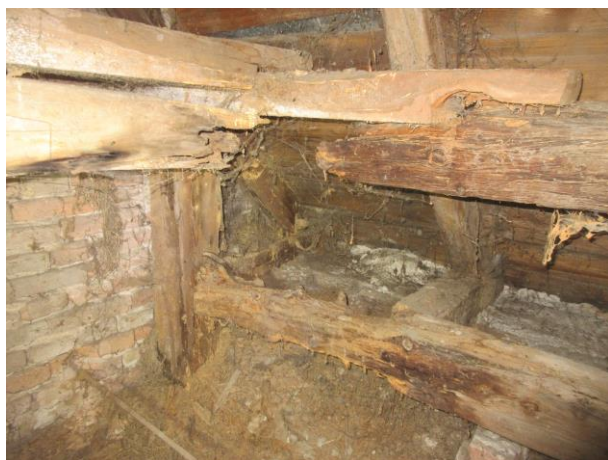
| Strana | Úsek | Drevený prvok | Bio-poškodenie | | Rekonštrukčný návrh | | Foto |
|---|---|---|---|---|---|---|---|
| | 1 až 3 | Pomúrnica I. | H, F | 3-4 | | + | 13 |
| | 1 až 3 | Pomúrnica II. | H, F | 3 | | + | 13 |
| | 1 až 3 | Výmena | H, F | 3-4 | | + | 13 |
| | 1 až 5 | Väznica | H, F | 3-4 | | + | 13 |
| | 1 | Väzný trám /päťka-1m/ | H, F | 4 | | + | 13 |
| | 1 | Stĺpik | H, F | 2-3 | (+) | + | 13 |

**Foto 13** 1-3. úsek/L: Pomúrnica I. – H, F (3-4)  
1-3. úsek/L: Pomúrnica II. – H, F (3)  
1-3. úsek/L: Výmena – H, F (3-4)  
1-5. úsek/L: Vážnica – H, F (3-4)  
1. úsek/L: Vážný trám /päťka-1m/ - H, F (4)  
1. úsek/L: Stĺpik – H, F (2-3 až 3)

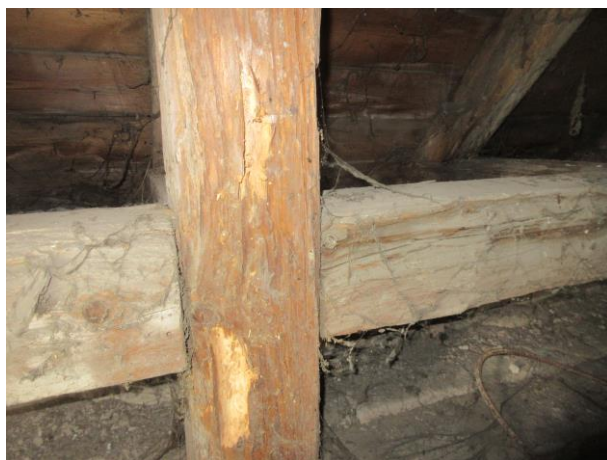
| Strana | Úsek | Drevený prvok | Bio-poškodenie | | Rekonštrukčný návrh | | Foto |
|---|---|---|---|---|---|---|---|
| | 5 | Stĺpik | F | 2-3 | (+) | + | 14 |

**Foto 14** 5. úsek/L: Stĺpik – F (2 až 2-3)

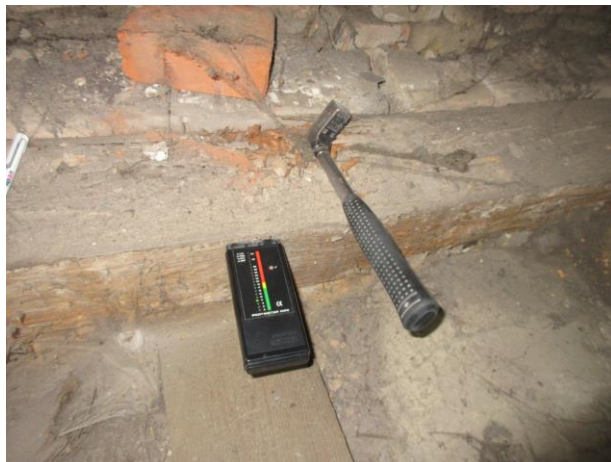
| Strana | Úsek | Drevený prvok | Bio-poškodenie | | Rekonštrukčný návrh | | Foto |
|---|---|---|---|---|---|---|---|
| | 6-7 | Pomúrnica I. | H, F | 3 | | + | 15 |

**Foto 15** 6-7. úsek/L: Pomúrnica I. – H, F (3); w = 11 %

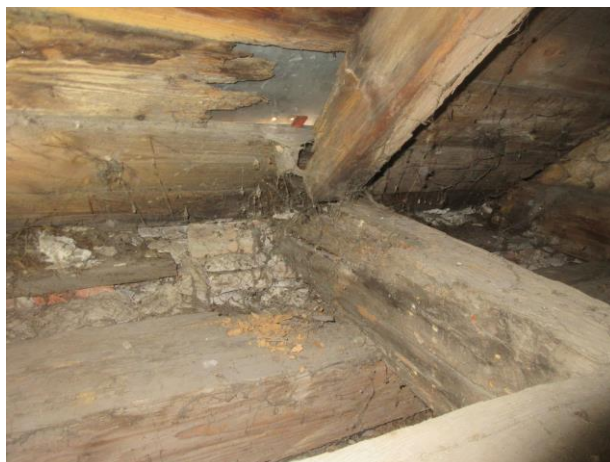
| Strana | Úsek | Drevený prvok | Bio-poškodenie | | Rekonštrukčný návrh | | Foto |
|---|---|---|---|---|---|---|---|
| | 8 | Pomúrnica II./pri 8/ | H, F | 2-3 | | + | 16 |
| | 8 | Krokva /päťka-1m/ | H, F | 3-4 | + | (+) | 16 |
| | 8 | Kratča | H, F | 3-4 | | + | 16 |

**Foto 16** 8. úsek/L: Pomúrnica II. – H, F (2-3)  
8. úsek/L: Krokva /päťka-1m/ – H, F (3-4)  
8. úsek/L: Kratča – H, F (3-4)

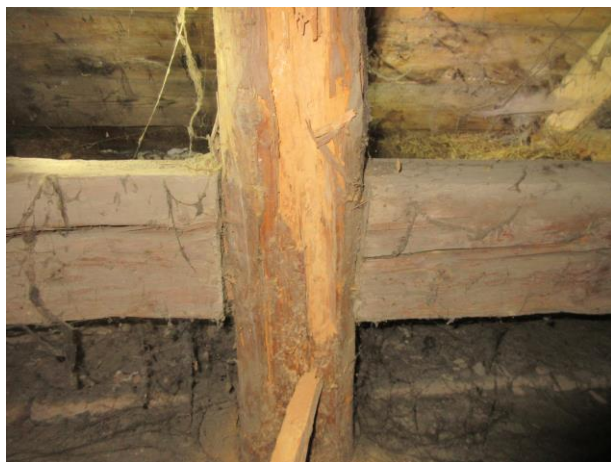
| Strana | Úsek | Drevený prvok | Bio-poškodenie | | Rekonštrukčný návrh | | Foto |
|---|---|---|---|---|---|---|---|
| | 9 | Stĺpik | F | 3 | | + | 17 |

**Foto 17** 9. úsek/L: Stĺpik – F (2-3)

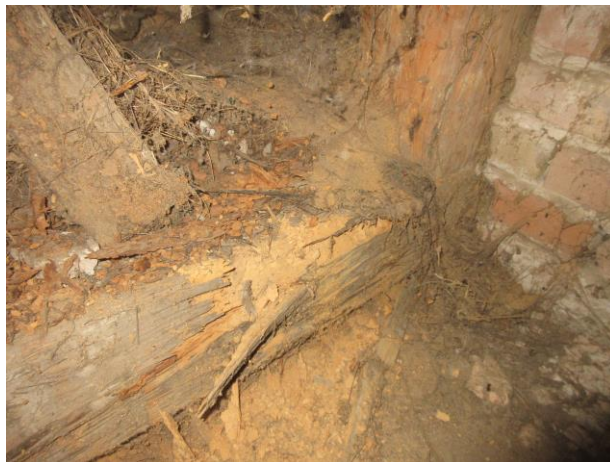
| Strana | Úsek | Drevený prvok | Bio-poškodenie | | Rekonštrukčný návrh | | Foto |
|---|---|---|---|---|---|---|---|
| | 12-13 | Pomúrnica I. | H, F | 3 | | + | 18 |

**Foto 18** 12-13. úsek/L: Pomúrnica I. – H, F (3)  
13. úsek/L: Stĺpik – H, F (2 až 3)

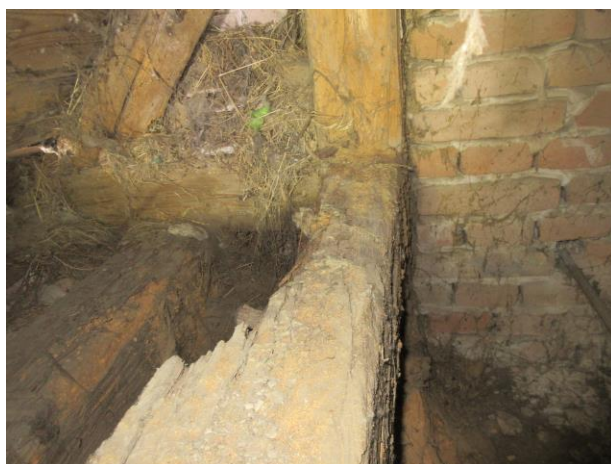
| Strana | Úsek | Drevený prvok | Bio-poškodenie | | Rekonštrukčný návrh | | Foto |
|---|---|---|---|---|---|---|---|
| | 11-13 | Výmena | H, F | 3-4 | | + | 19 |

**Foto 19** 11-13. úsek/L: Výmena – H, F (3-4)

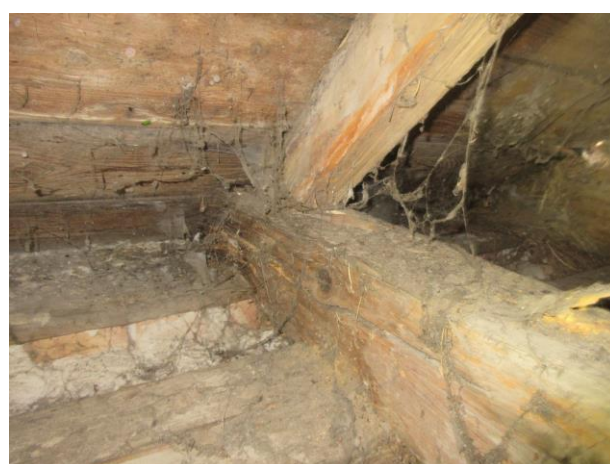
| Strana | Úsek | Drevený prvok | Bio-poškodenie | | Rekonštrukčný návrh | | Foto |
|---|---|---|---|---|---|---|---|
| | 12 | Kratča | H, F | 2-3 | | + | 20 |

**Foto 20** 12. úsek/L: Kratča – H, F (2-3)
