# Riziková správa

**september '26**

| Názov spoločnosti | |
|---|---|
| Posudzovaná lokalita | Vazovova 2, Bratislava |
| Datum | 2.9.2026 |

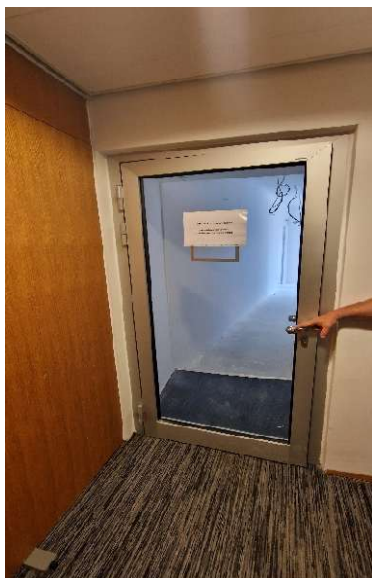
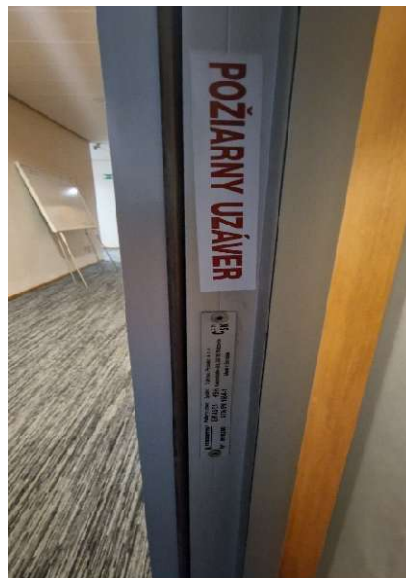
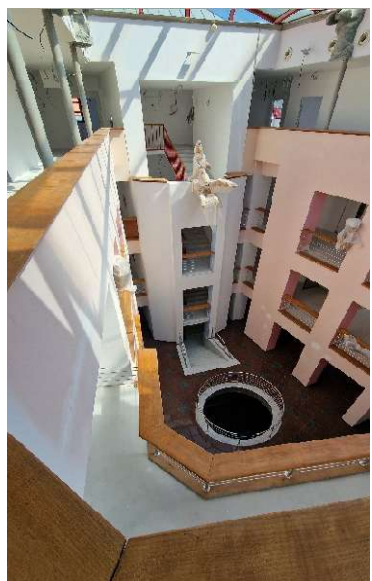
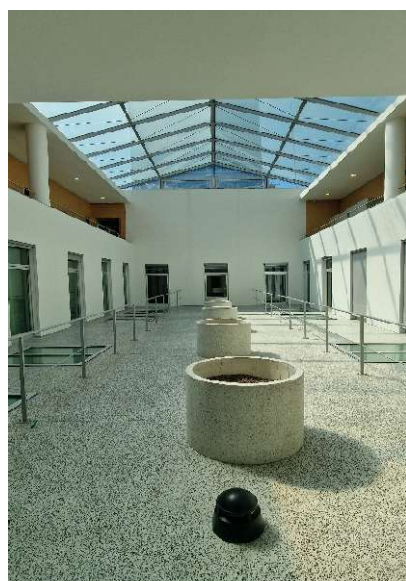
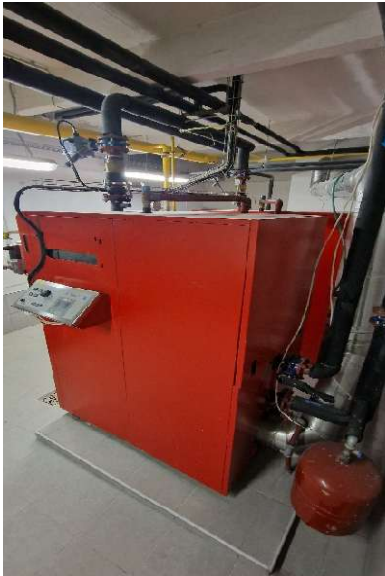
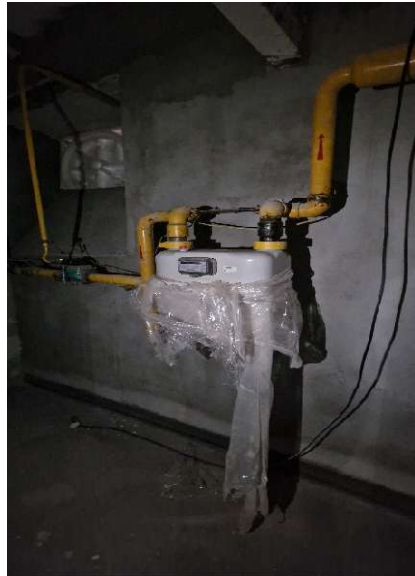
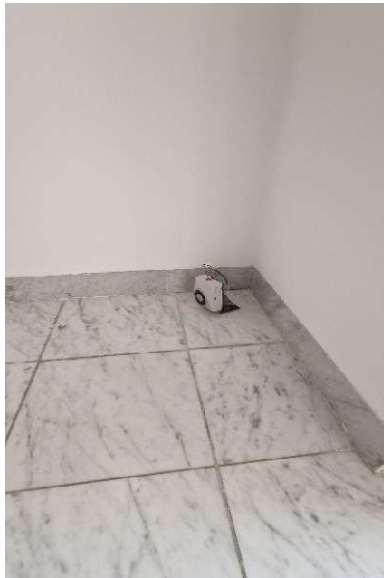
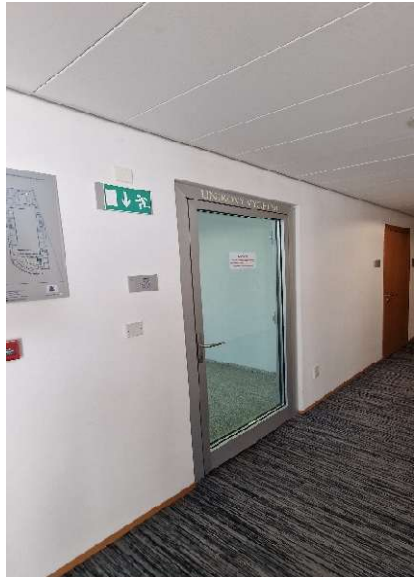
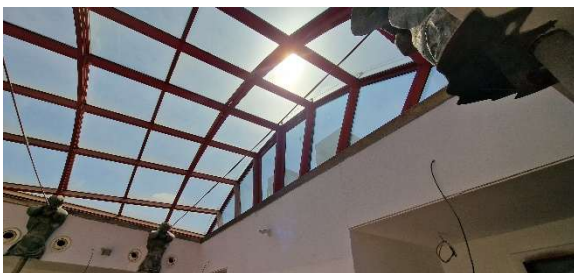
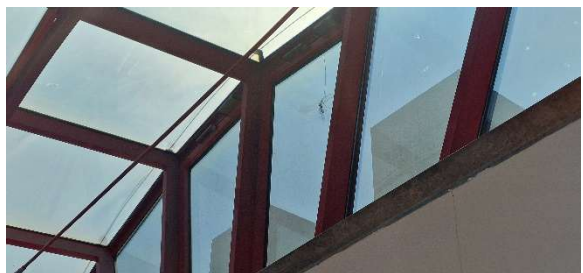
Objekt je momentálne v rekonštrukcii
