# SPRIEVODNÁ SPRÁVA - sanácie 3. časť

HRAD KRÁSNA HÔRKA

Hrad Krása Hôrka - odvodnenie 5. nádvorí, sanácia vlhkých konštrukcií kaplnky, čistenie Horného hradu.

**Projekt pre ohlásenie stavebných úprav a udržiavacích prác**

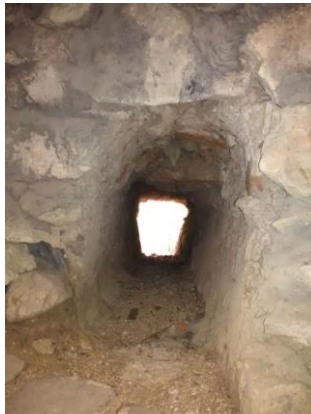
Pohľad na existujúci otvor výpuste z priestorov 5. nádvorja

inštalujeme plastový systémový PVC prepád Ø160 s PVC golierom. Prepád bude vedený pod sklonom minimálne 2% smerom von z hradu.

Ukončenie potrubia musí byť vzdialené minimálne 300 mm od vonkajšieho líca hradného múru. Je nutné prihliadať na to aby PVC fólia bola vyvedená min. 150 mm vertikálne na okolité steny, taktiež je treba prostredníctvom PVC manžety systémového prepádu zabezpečiť vodotesnosť spoja, a zabrániť únikom vody z vnútornej strany hradného múru.

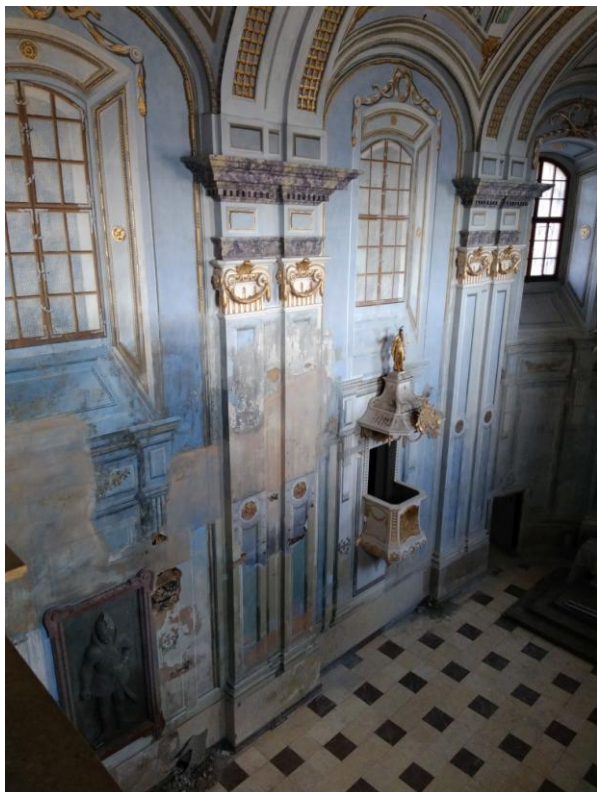
Aktuálny pohľad na severnú stenu kaplnky

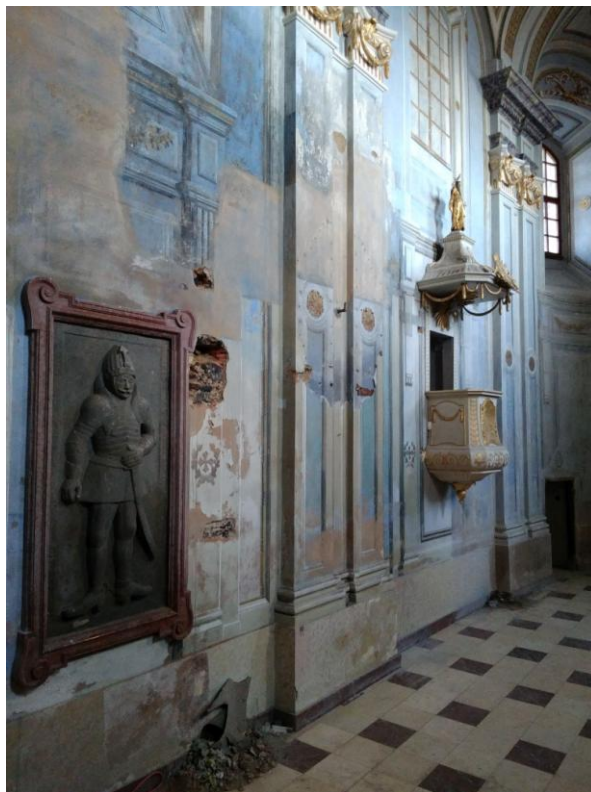
Aktuálny pohľad na epitaf

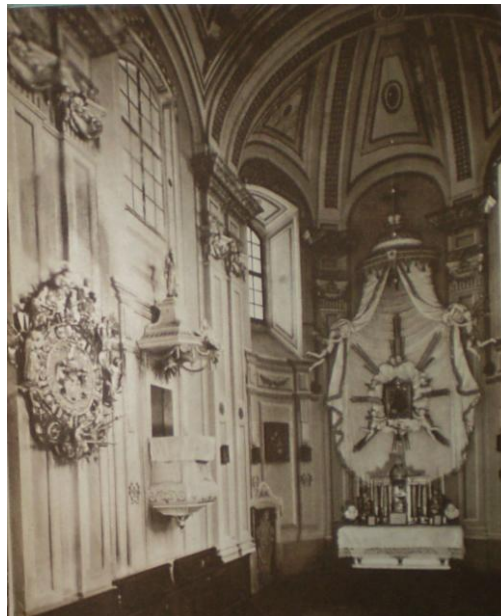
Aktuálny pohľad na severnú stenu kaplnky

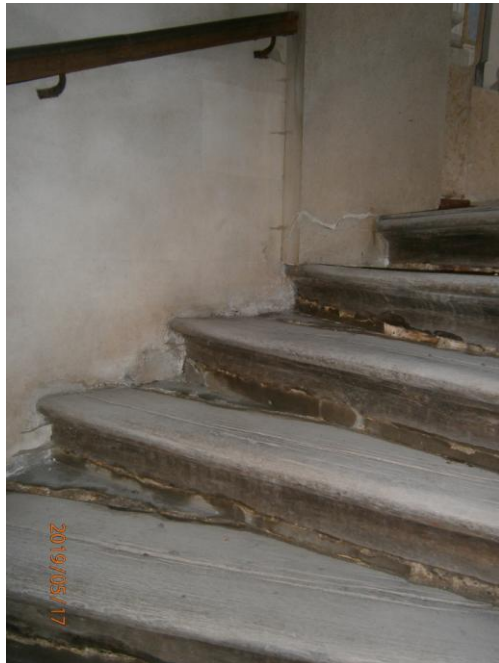
Detail vlhkej podstupnice

Vlhké podstupnice v schodisku do kaplnky

V rámci sanácie vlhkosti podstupnic schodiska smerujúceho do kaplnky sme zvolili spôsob odvlhčenia muriva pomocou takzvaných drenážnych sond. Ide o navrtanie kanálika o priereze  $\varnothing 50\text{mm}$  v dĺžke cca. 1m pod spádom 2-3% do podstupnic 18-22 schodu schodiska (od ústia vrtu stúpajúce do hrúbky muriva). Umiestnenie vrtov je treba voľiť výhradne v maltovej časti podstupnice a vyhnúť sa časti s drevom. Do vyvŕtaného otvoru je potrebné vložiť drenážne perforované tvrdené PVC potrubie s vývodom von. Pod

vyústením drenážneho potrubia je treba na ploche stupňa umiestniť zbernú plytkú misku pre kondenz. Prostredníctvom navŕtaných kanálikov zistíme zloženie podlažia za schodiskom a umožníme odtečenie nadmernej vlhkosti z týchto priestorov.

Pre odvedenie vlhkosti zo zemného telesa za schodiskom z 2. nádvorja do kaplnky je navrhnuté vytvorenie tzv. drenážnych vrtov / kanálikov. Kanáliky priemeru 50 mm budú navŕtané v ľavej časti podstupnic schodiska (300 mm od okraja) so sklonom umožňujúcim odtok kondenzátu (so stúpaním 2°-3° od ústia vrtu). Celkom je navrhnuté navŕtanie piatich kanálikov, vždy jeden do jedného stupňa od 18. schodiskového stupňa po 22.

Navŕtanie piatich kanálikov nepredstavuje ohrozenie stability schodiska ako celku, ani stability jeho jednotlivých stupňov. Vŕtanie realizovať vŕtákom s jadrovou korunkou, bez príklepu (!).

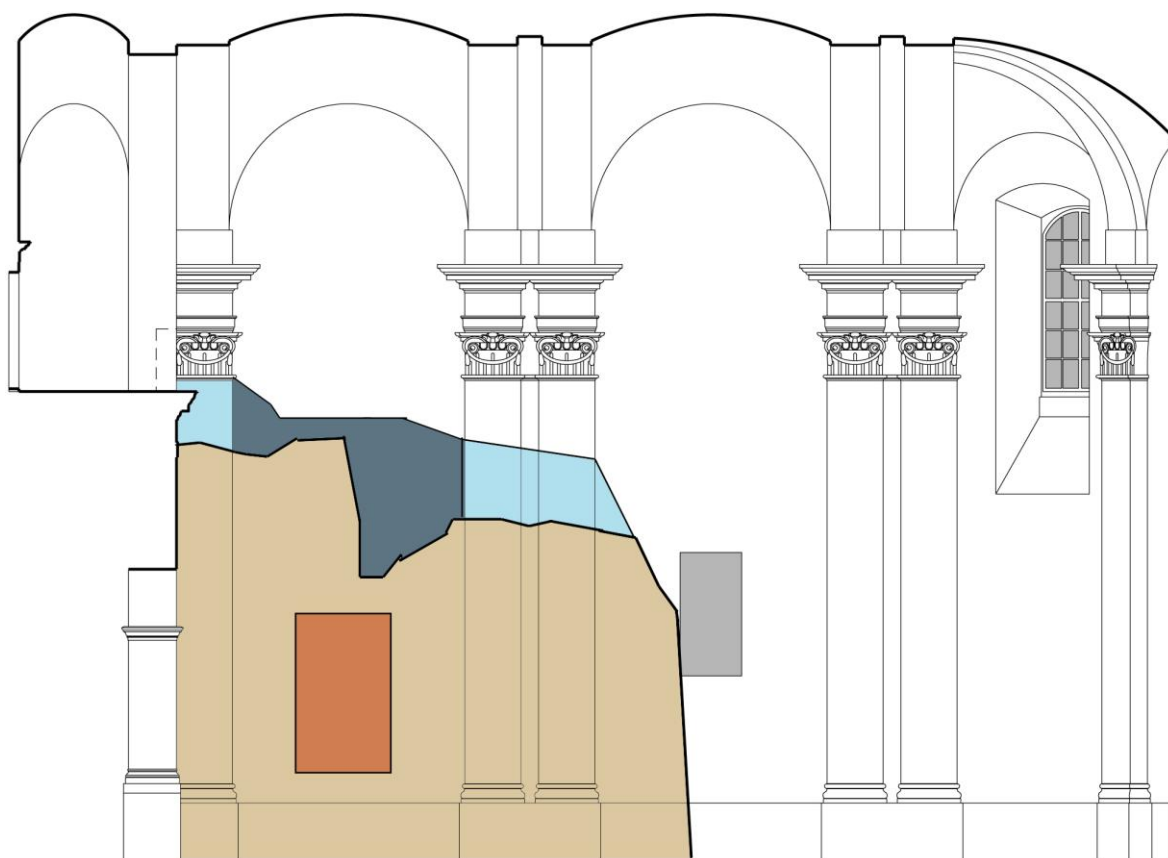
Plocha pokrytá tmelom z obdobia konca 19. storočia

Výška zavlhnutia s plochami výrazne zdeštruovanej maľby

Zavlhnuté plochy zachovanej pôvodnej maľby. Navrhované pre transfer odsadený od plochy steny. Detail technického riešenia sa určí po sanácii stavu.

**1. Transfer zachovaného originálu** – v minulosti bola väčšia časť omietok z roku 1784 – 85 odstránená a nahradená novou omietkou výraznej okrovej farebnosti na smolnom nátere. Časť originálu sa po odstránení premaľieb v roku 2016 zachovala. Zamedzeniu permanentného vlhnutia fragmentov bude možné len prerušením transportu vlhkosti z hmoty muriva.

Ako možný spôsob navrhujem transfer vrstvy a preosadenie na nový nosič na identickom mieste.

Plochy, ktorých by sa týkal transfer sú vyznačené v grafe.

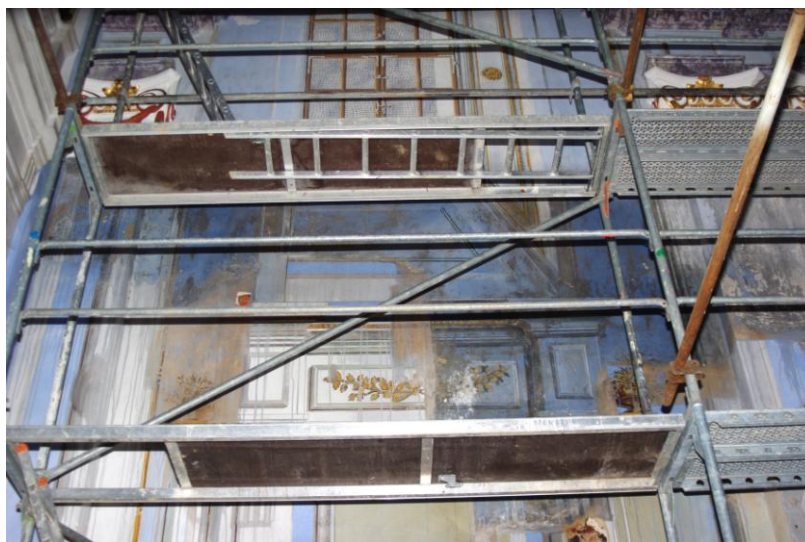
Pohľad na časť severnej steny kaplnky. Viditeľná je hranica vlhnutia. Okrové plochy sú sekundárnej omietkové tmely.

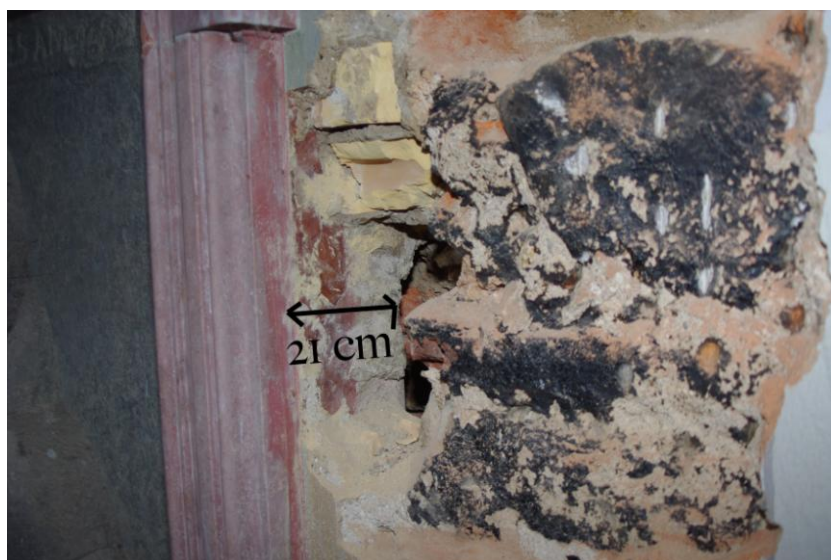
Sonda vedľa kamenného rámu renesančného epitafu.

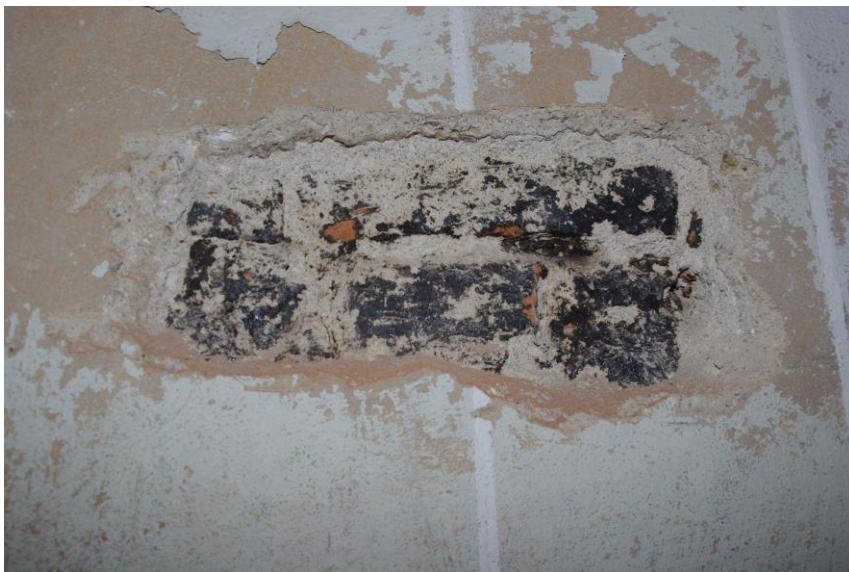
Detailný pohľad na hranicu tmelu a zachovaného originálu.  
Sonda pod povrch tmelenia. Tehlová plenta z roku 1794 bola upravená smolným náterom. Dôkaz pretrvávajúceho problému vlhnutia steny.
