**REŠTAURÁTORSKÝ VÝSKUM A NÁVRH NA
REŠTAUROVANIE
(exteriér a interiér objektu)
BÝVALÉ REÁLNE GYMNÁZIUM, HURBANOVA 15, ŽILINA**

**Vypracovali: Mgr. art. Rudolf Boroš
Mgr. art. Štefan Siváň
2016**

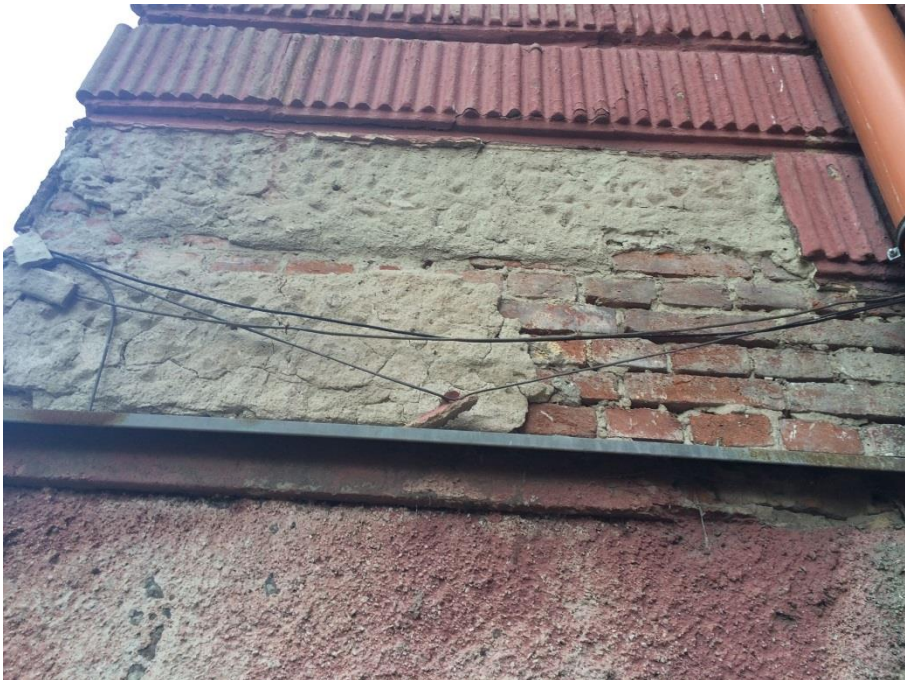
| 1. Situovanie | Bočná časť severnej fasády |

| 2. Vyhodnotenie | Detail poškodenia omietky s postupnou eróziou všetkých vrstiev spôsobenou zrážkovou vodou. |

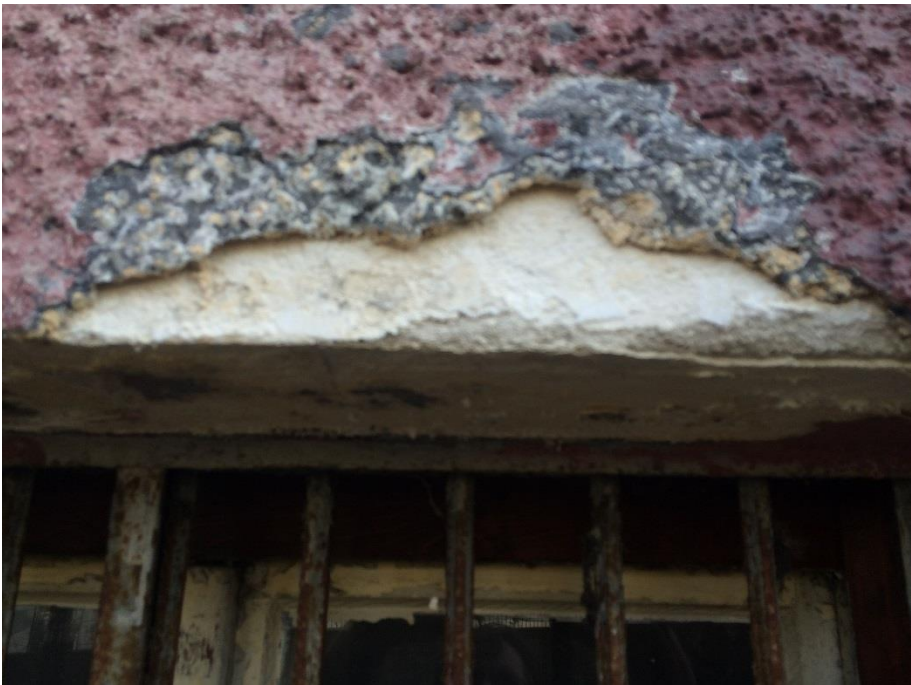
| 2. Vyhodnotenie | Mechanické poškodenie všetkých vrstiev, odhaľujúce základnú hmotu okenného prekladu. |

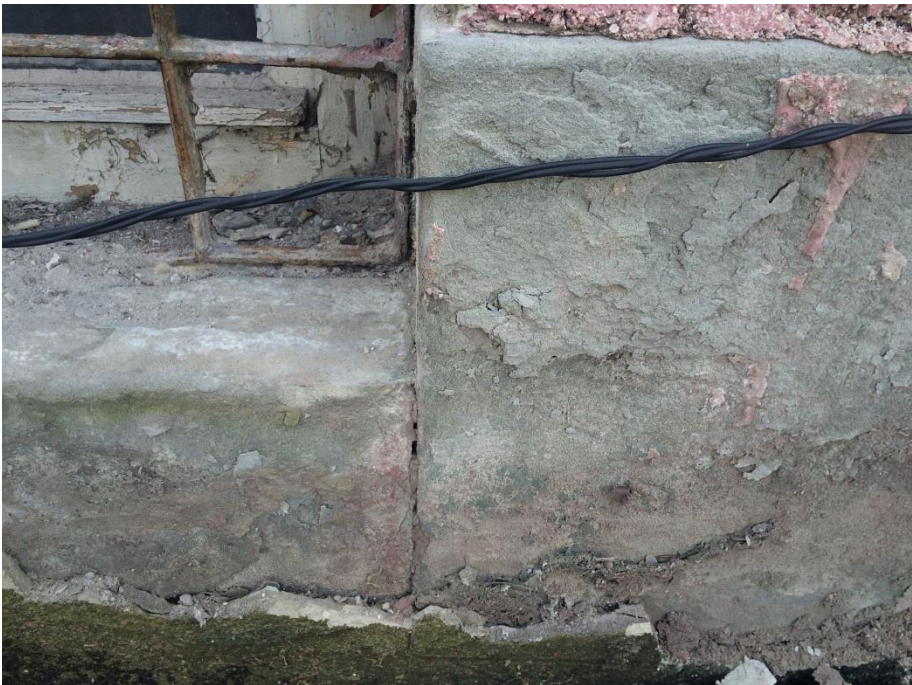
| 1. Situovanie | Soklová časť fasády |

| 2. Vyhodnotenie | Detail poškodenia sokla s následkom štiepenia kamennej hmoty, ktorá už nie je chránená omietkou. |

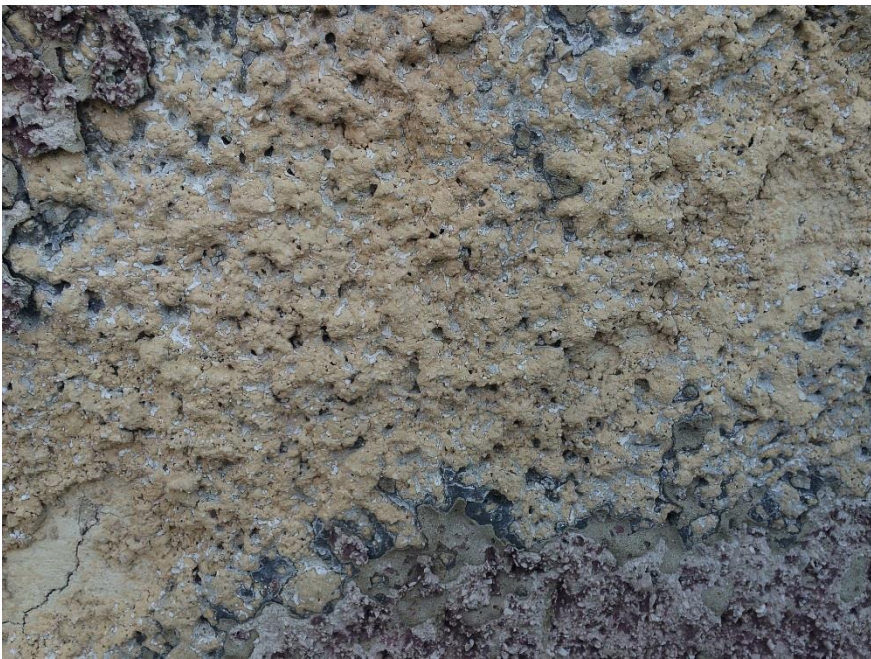
| 2. Vyhodnotenie | Detail premytia sekundárnych prevrstvení z povrchu primárnej vrstvy. Dobre viditeľný charakter štruktúrovanej omietky. |

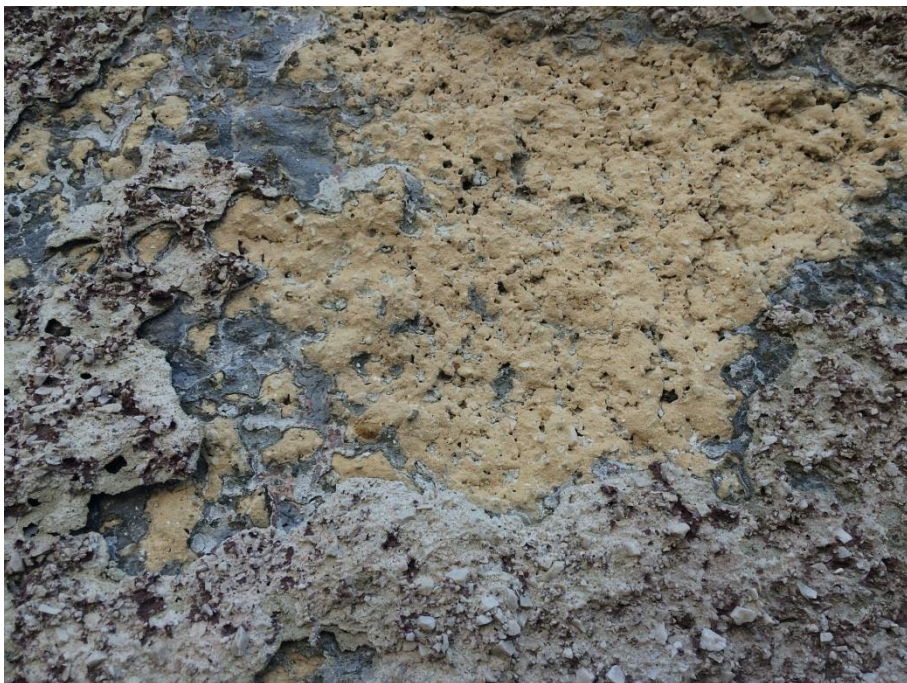
| 2. Vyhodnotenie | Detail premytia sekundárnych prevrstvení z povrchu primárnej vrstvy. Dobre viditeľný charakter štruktúrovanej omietky. |

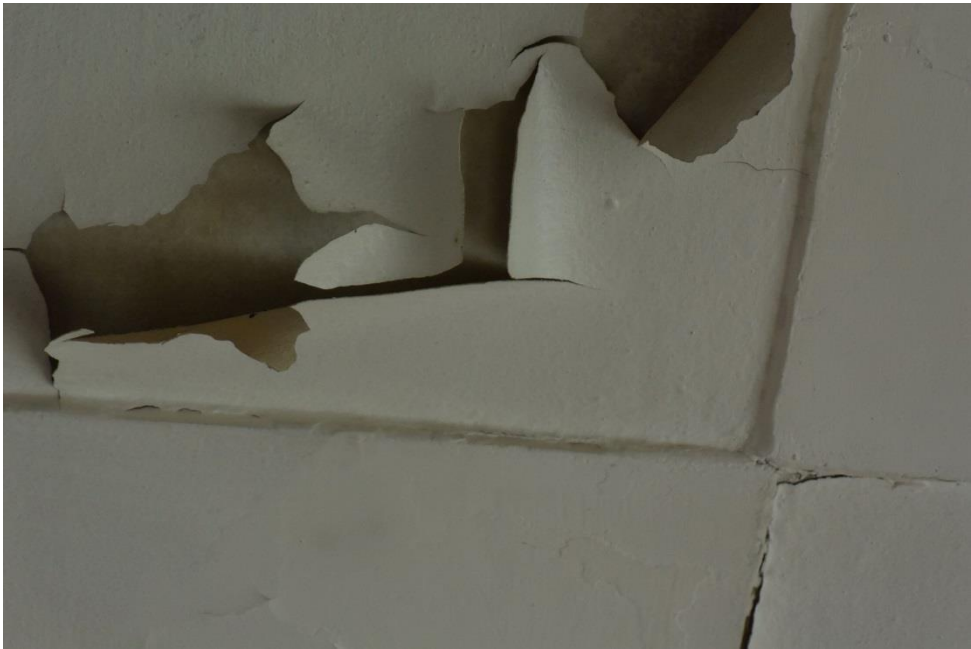
| 2. Vyhodnotenie | Detail uvoľnenej vrstvy sekundárnych náterov. |

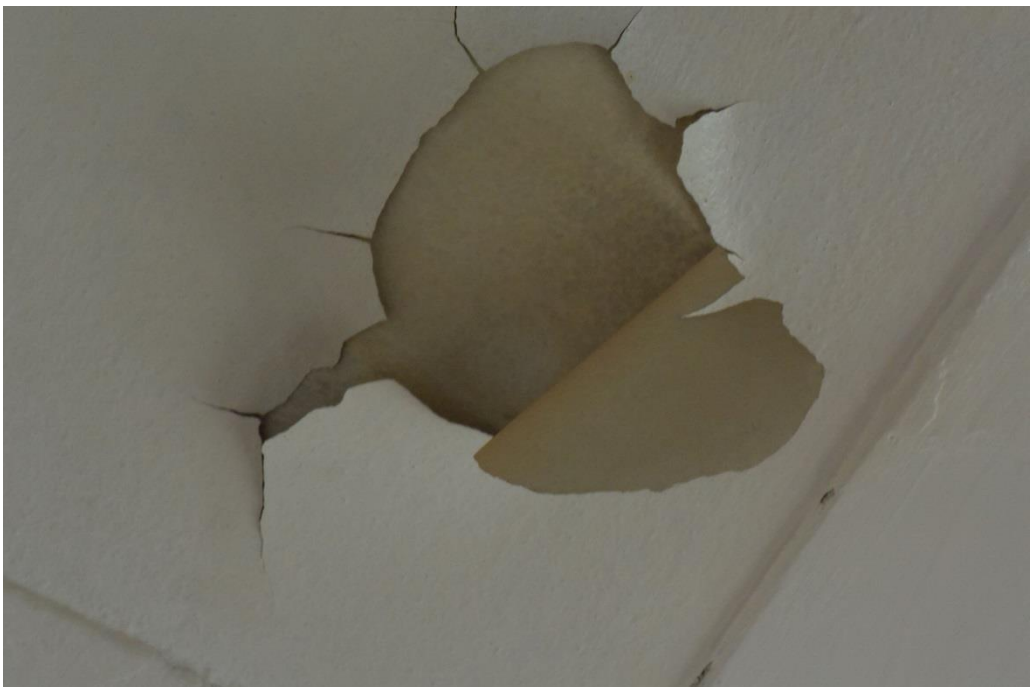
| 2. Vyhodnotenie | Detail uvoľnenej vrstvy sekundárnych náterov. |

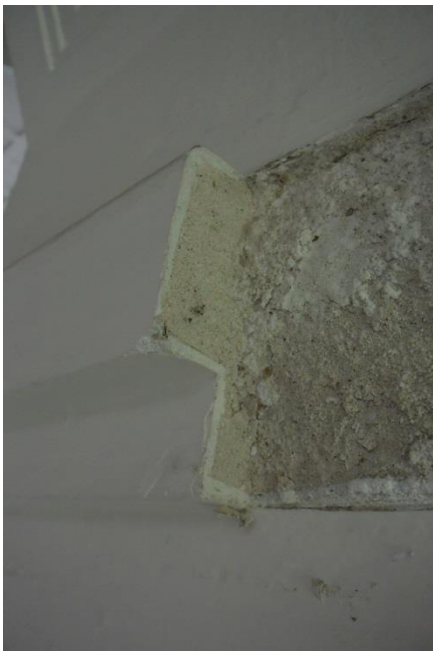
| 2. Vyhodnotenie | V poškodení je viditeľná technologická výstavba štukovej výzdoby zloženej s jadrovej, základnej omietky a vápenného gletu. V poškodení sú viditeľné vyzrážané kryštály soli. |

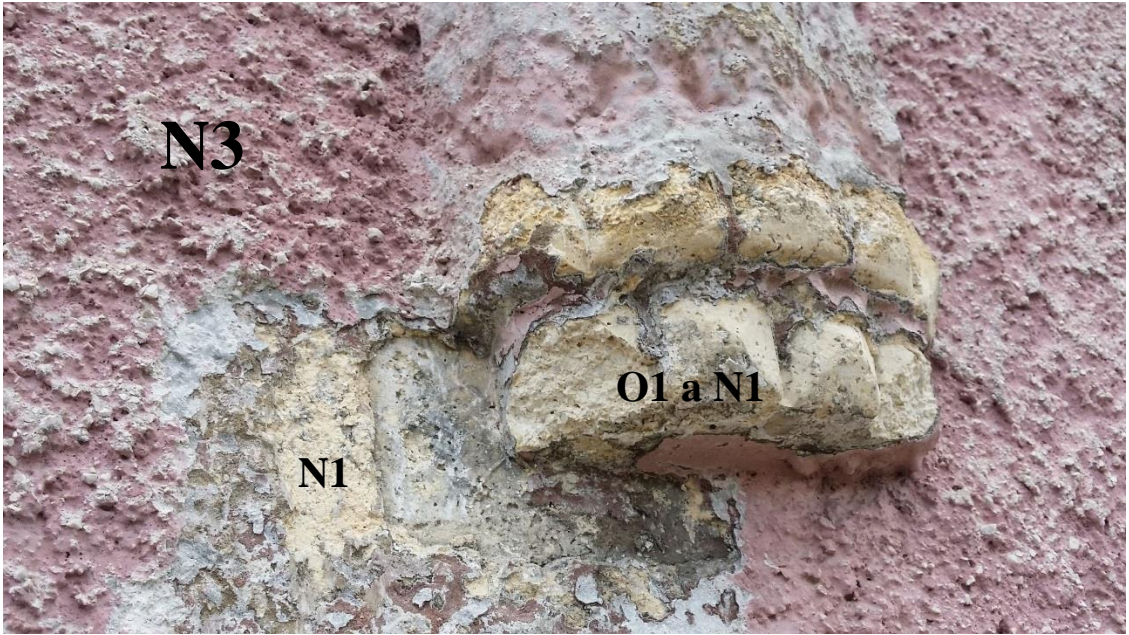
| 2. Vyhodnotenie | Primárne vrstvy O1, N1 a sekundárne vrstvy – N3. |

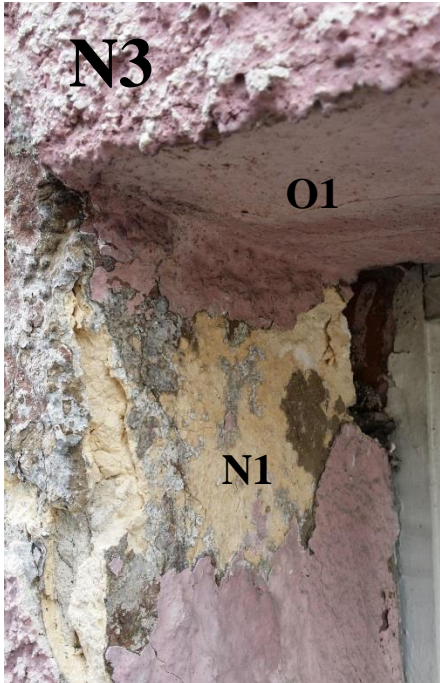
| 2. Vyhodnotenie | Primárne vrstvy O1, N1 a sekundárne vrstvy – N3. |

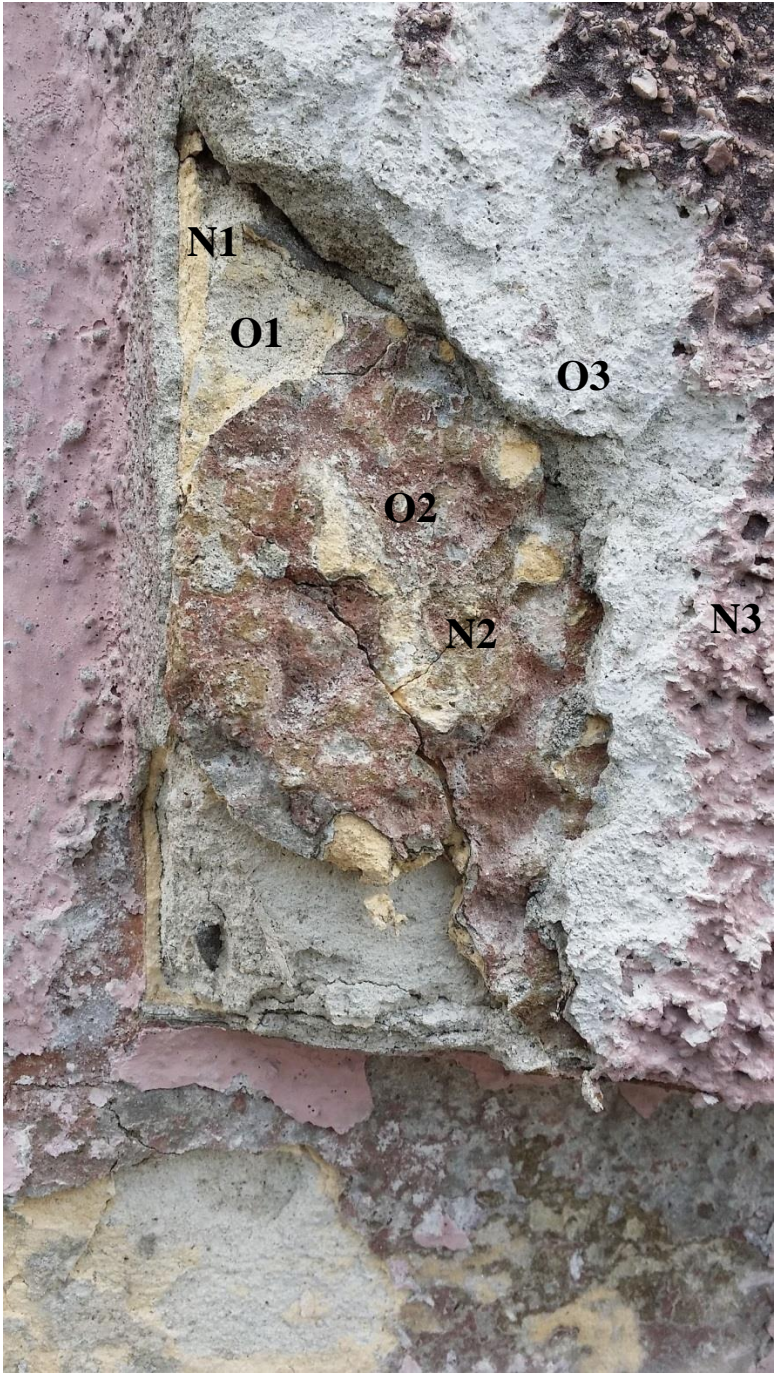
| 2. Vyhodnotenie | Primárne vrstvy O1, N1 a sekundárne vrstvy – O2, O3, N2 a N3. |

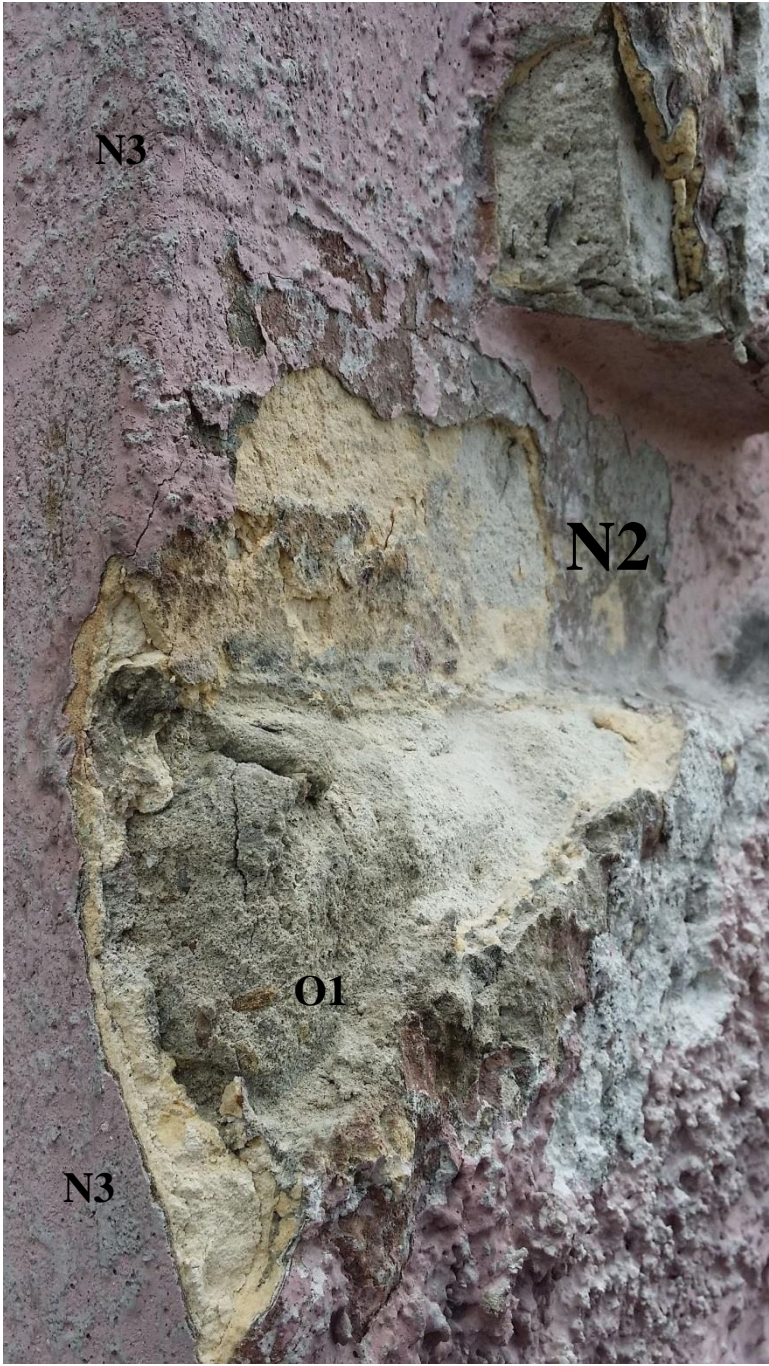
| 2. Vyhodnotenie | Primárne vrstvy O1, N1 a sekundárne vrstvy – N2 a N3. |

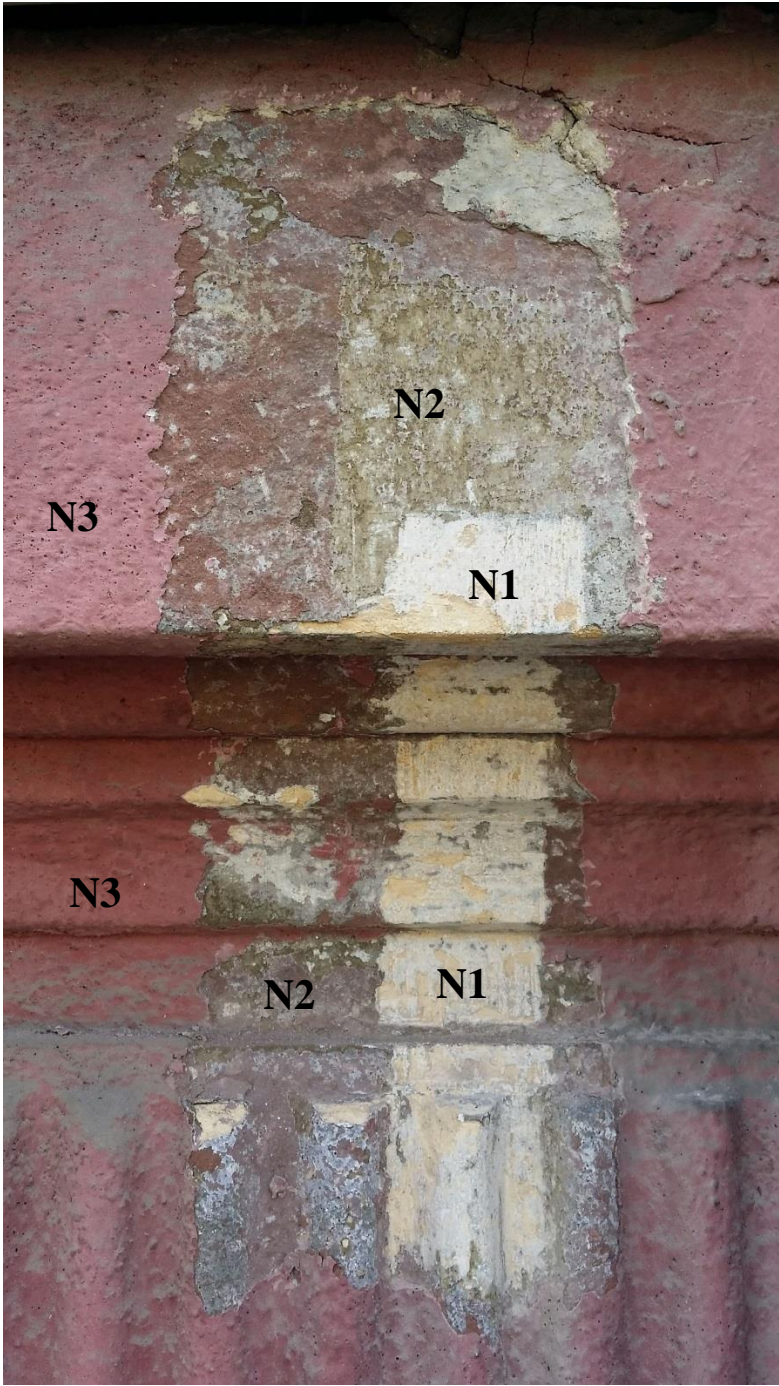
| 2. Vyhodnotenie | Primárne vrstvy O1, N1 a sekundárne vrstvy – N2 a N3. |

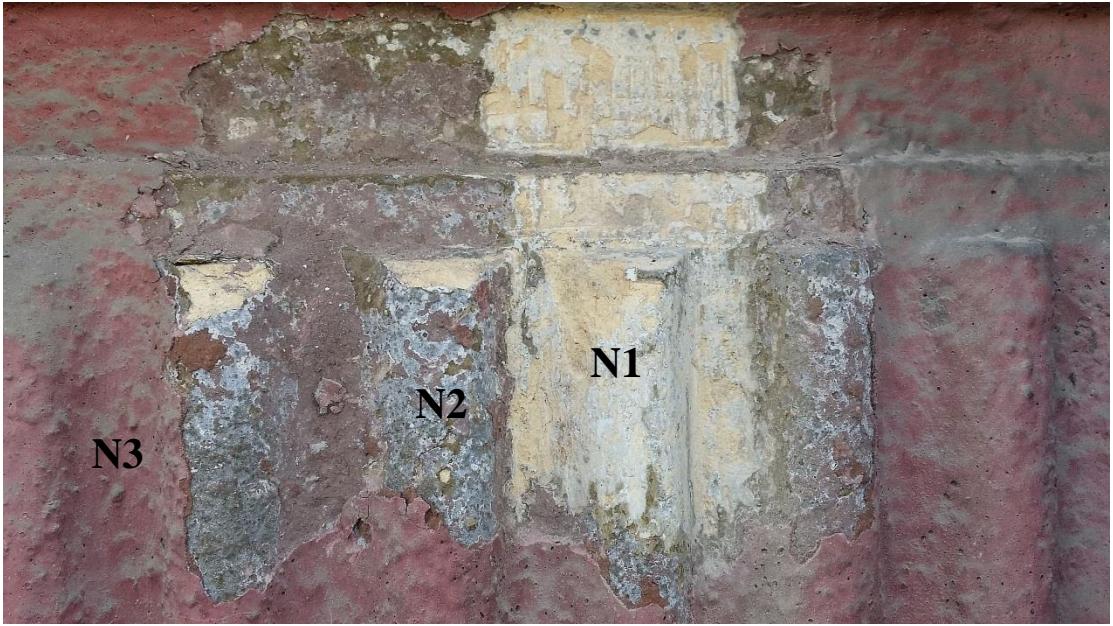
| 2. Vyhodnotenie | Primárne vrstvy - N1 a sekundárne vrstvy – N2 a N3. |

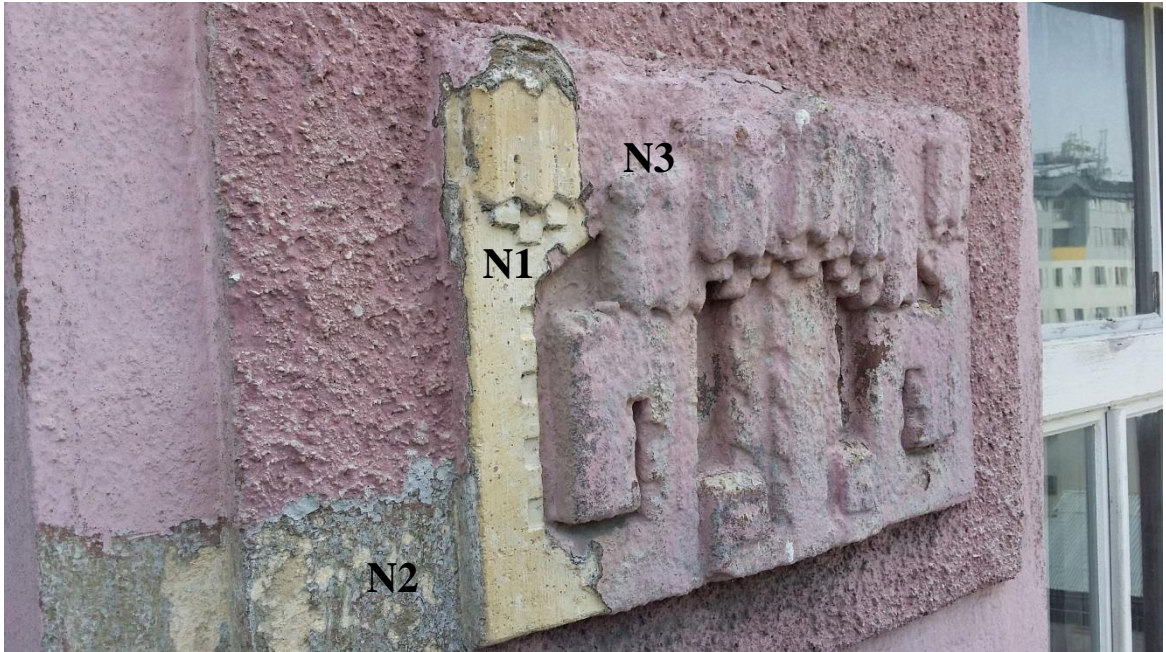
| 2. Vyhodnotenie | Primárne vrstvy - N1 a sekundárne vrstvy – N2 a N3. |

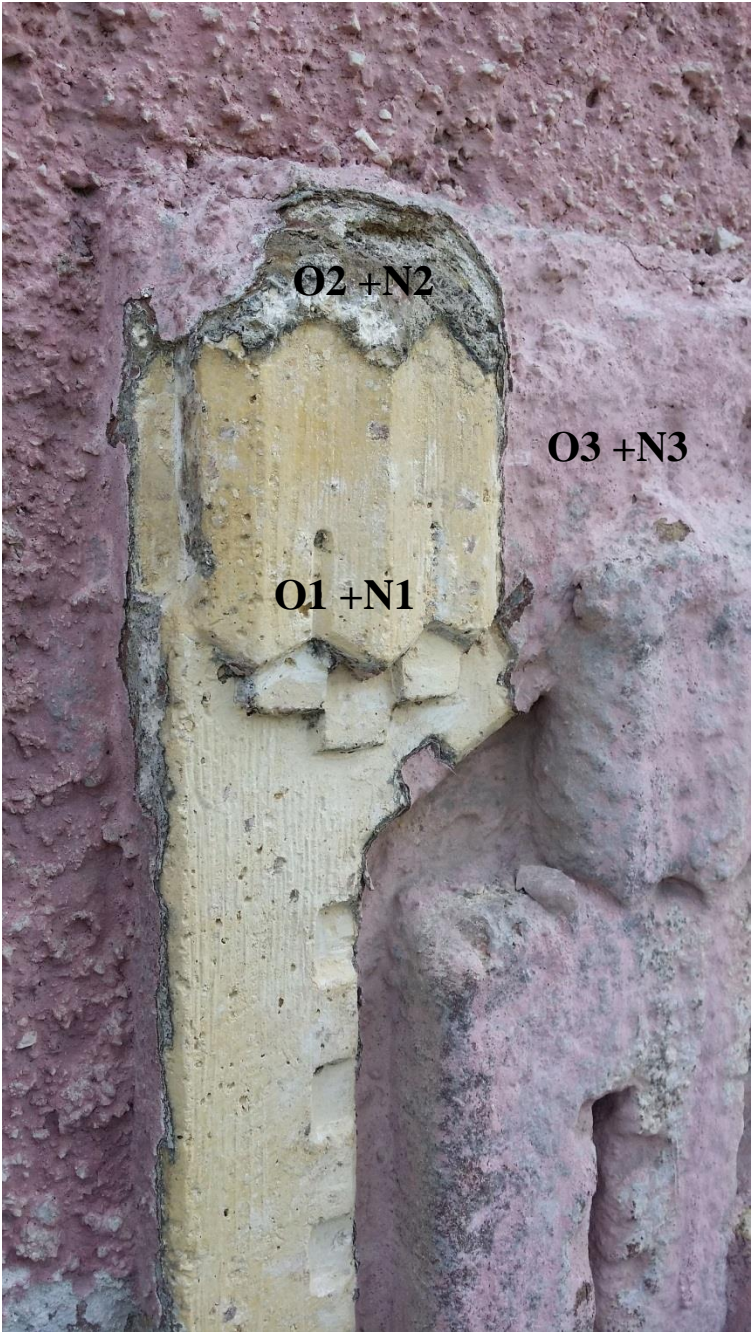
| 2. Vyhodnotenie | Primárne vrstvy O1, N1 a sekundárne vrstvy – O2, N2, O3 a N3. |

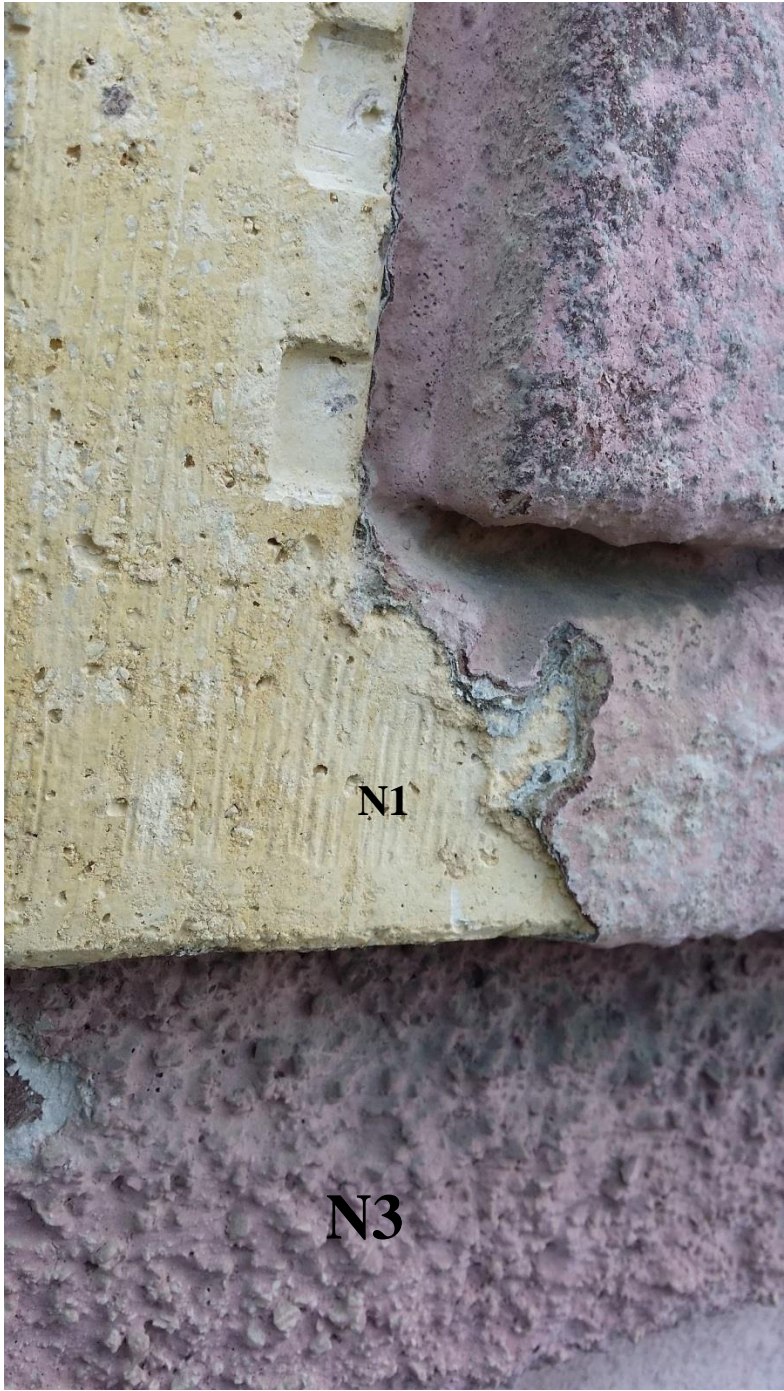
| 2. Vyhodnotenie | Primárne vrstvy N1 a sekundárne vrstvy – N3. |

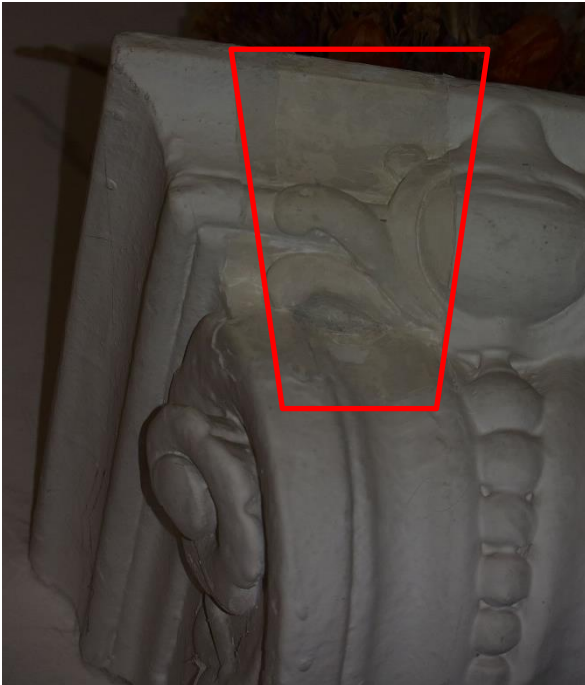
| 2. Vyhodnotenie | Potvrdenie sekundárnosti inštalovanej konzoly potvrdenou rozdielnou stratigrafiou a tvaroslovím (vyznačenie sondy lichobežníkom). |

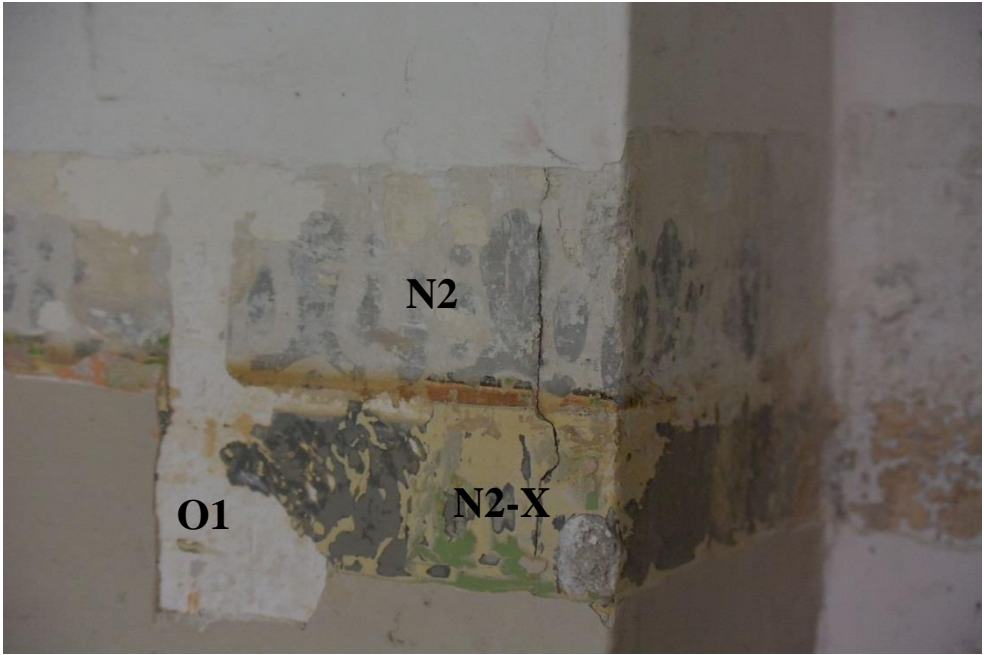
| 2. Vyhodnotenie | Primárne vrstvy O1 a sekundárne vrstvy – N2-X. |

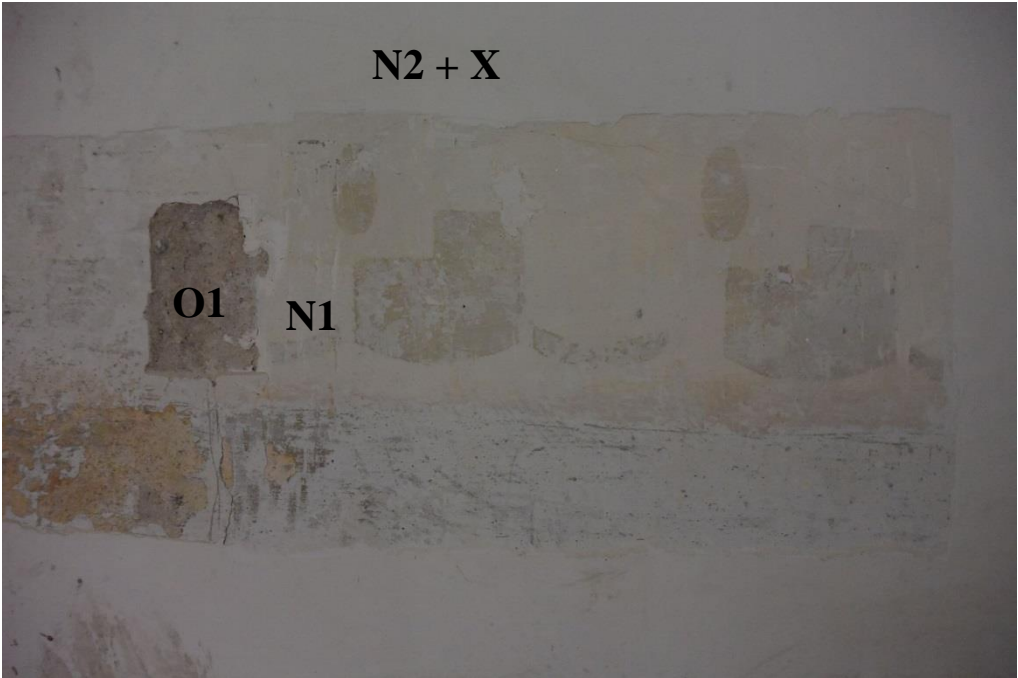
| 2. Vyhodnotenie | Primárne vrstvy O1 + N1 a sekundárne vrstvy – N2-X. |

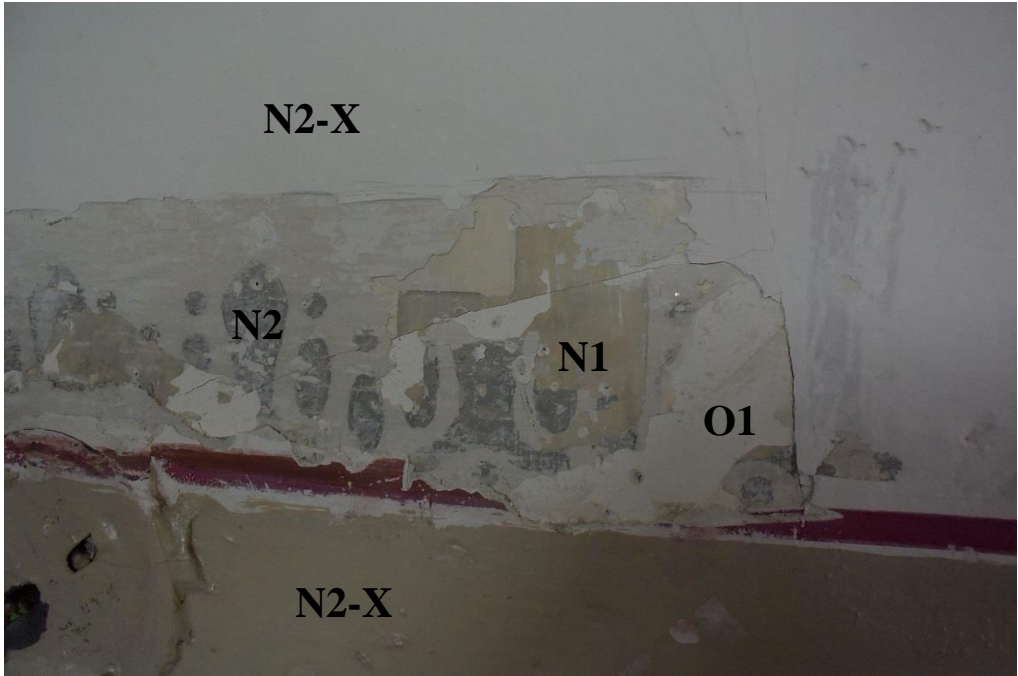
| 2. Vyhodnotenie | Primárne vrstvy O1+N1 a sekundárne vrstvy – N2-X. |

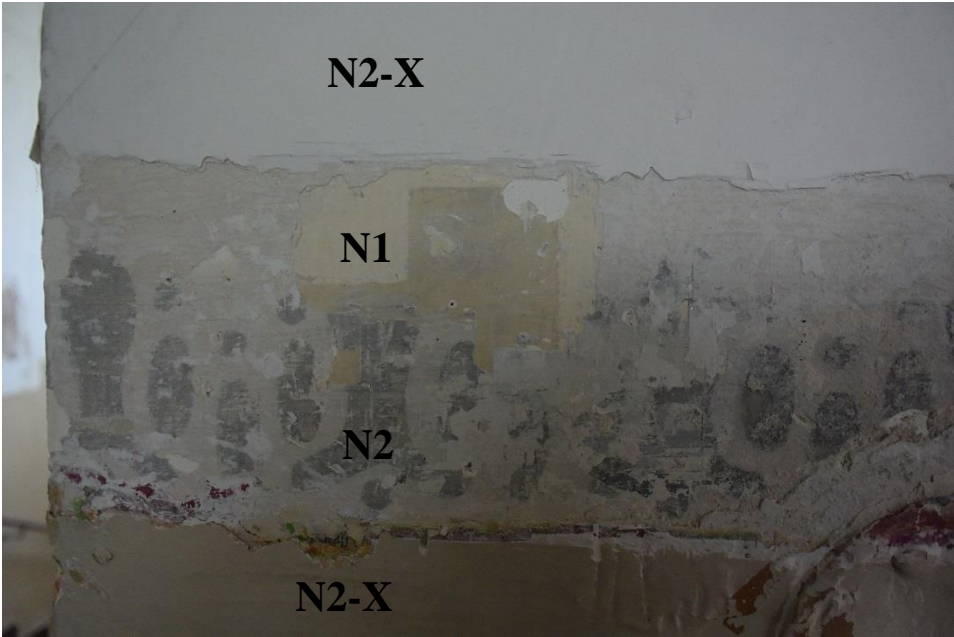
| 2. Vyhodnotenie | Primárne vrstvy N1 a sekundárne vrstvy – N2-X. |

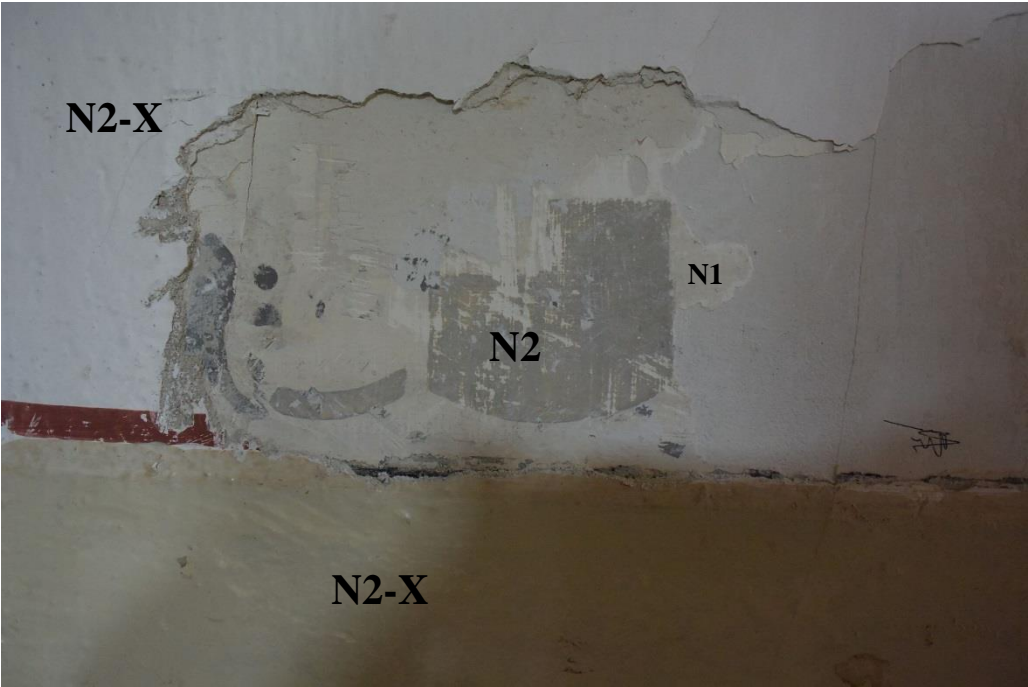
| 2. Vyhodnotenie | Primárne vrstvy N1 a sekundárne vrstvy – N2-X. |

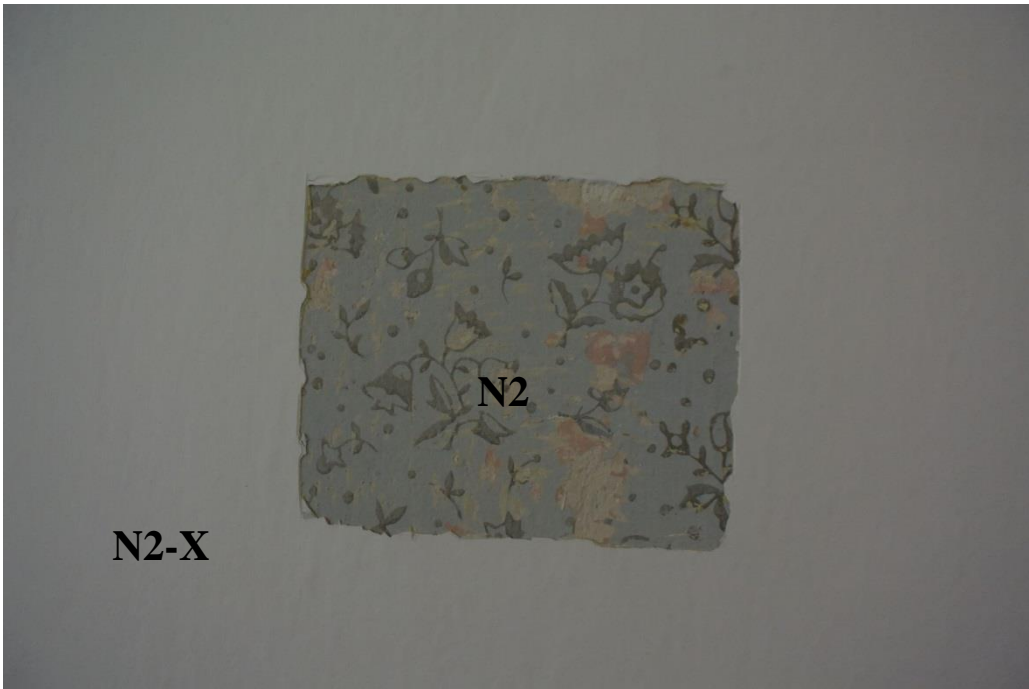
| 2. Vyhodnotenie | Nález dokumentuje dobovú úroveň sekundárnej úpravy stien bytu. |
