KÚPELE SLIAČ

- DOKUMENTÁCIA SKUTKOVÉHO STAVU

STAVEBNÝ OBJEKT SO 104 LD POĽANA

STATICKÝ POSUDOK

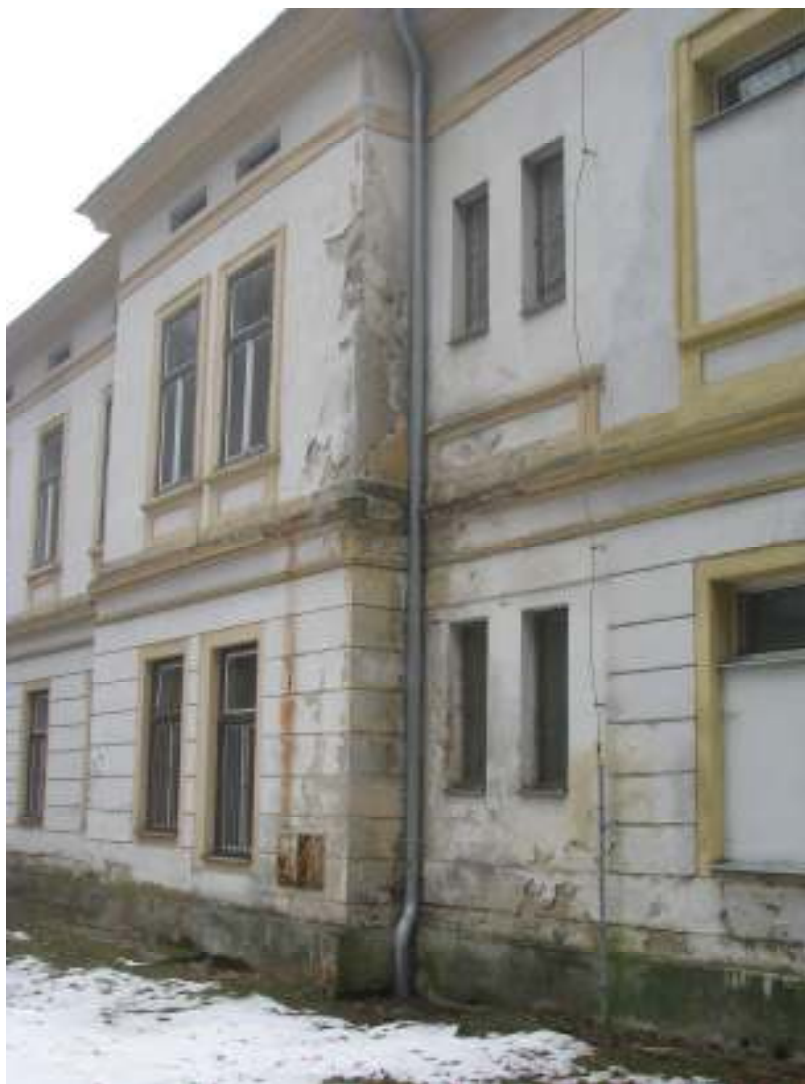
Hlavné nosné konštrukcie, ako základy, stena a stropy nevykazujú známky poškodenia. Praskliny sú iba v minimálnom rozsahu, z najväčšou pravdepodobnosťou od tepelných zmien. Menšie poškodenia sú na vonkajšom okapnom chodníku, ktorý je v zadnej časti prepadnutý, zrejme zlé odvedenie dažďovej vody. Hnaným dažďom je poškodená ja vonkajšia omietka, miestami opadaná.

Prepad okapných chodníkov a pôdy okolo objektu a poškodenie muriva vodou.

- Základové konštrukcie tvoria pravdepodobne pásy z prostého betónu. Tieto sú citlivé na bodové zaťaženie a nové veľké otvory. Sú potrebné rozsiahlejšie práce pre zabezpečenie. Taktiež je potrebné zabezpečiť odvedenie dažďovej vody.
- Je potrebné sondami overiť konštrukcie stropov, ich únosnosť a stav nosných prvkov. Tak isto poškodenie drevených konštrukcií krovu.

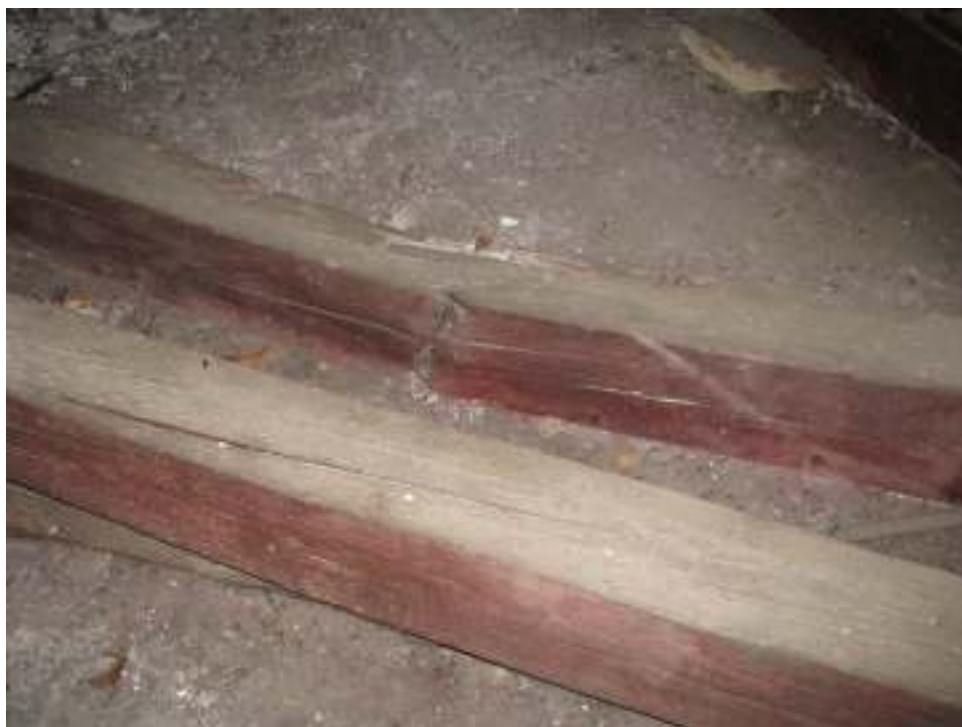
Najviac poškodená je konštrukcia krovu. Drevo je poškodené vlhkosťou zo zatekania a kondenzu. Poškodených je síce iba asi 10-15% konštrukcie, ale poškodenie je situované v najhorších miestach pre výmenu. Sú to väčšinou konce väzných trámov osadených v murive, pomúrnicie a krokvy vo vrchole.

Zlomený trám, oslabený drevokaznými hubami.

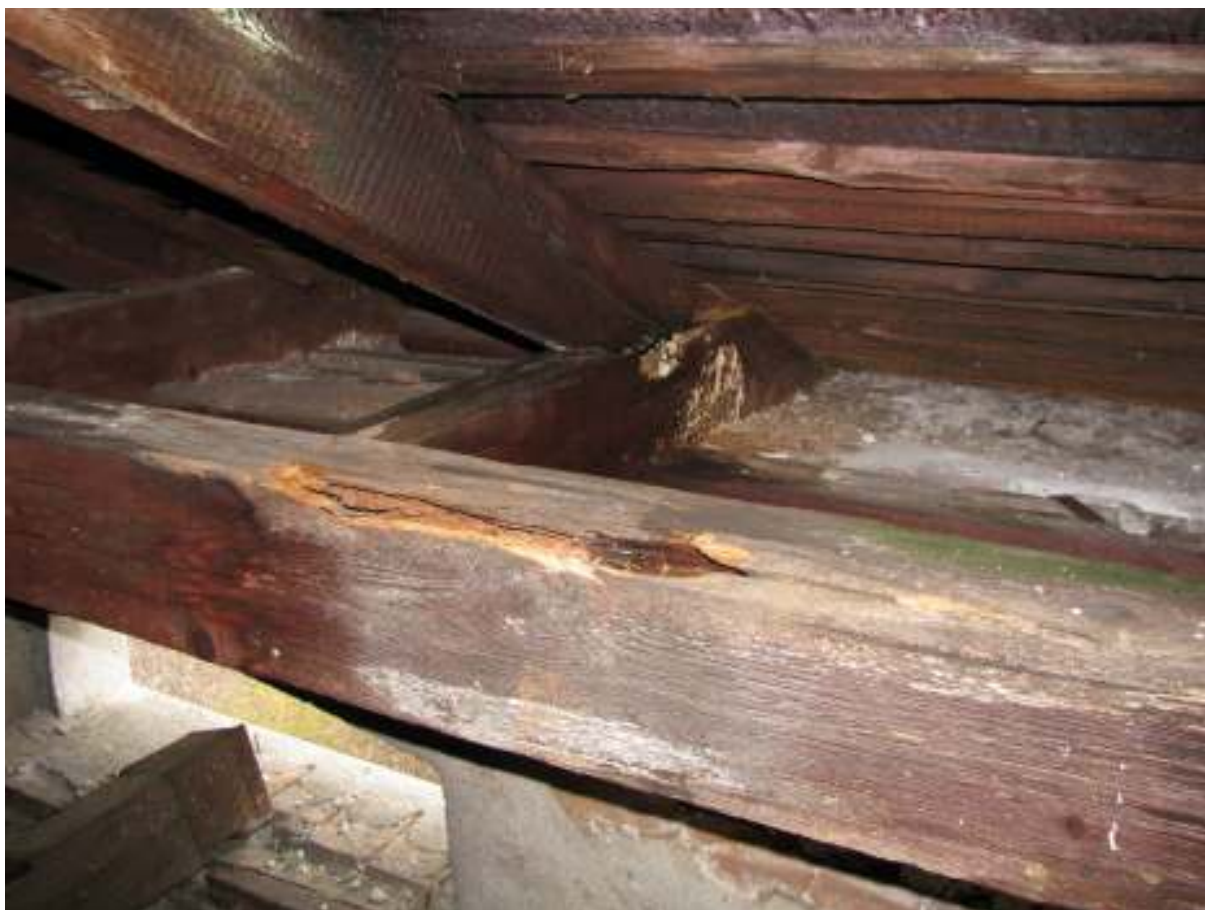
Poškodenie krovu zatekaním.
