KÚPELE SLIAČ - DOKUMENTÁCIA SKUTKOVÉHO STAVU

STAVEBNÝ OBJEKT SO 107 LD AMÁLIA

TECHNICKÁ SPRÁVA

ÚČEL
ZAMERANIE STAVBY

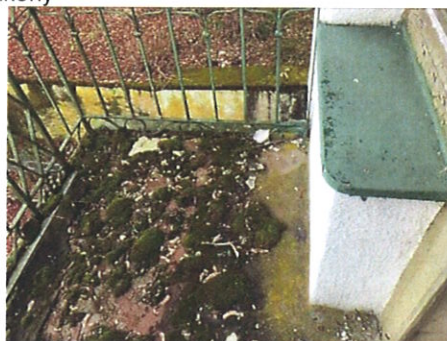
Poschodie (2.N.P.) – balkóny

V LD Amália sú ocelové schodiskové zábradlia s drevenými madlami. V celom objekte sú ocelové zárubne. V hygienických priestoroch sú WC-kabíny vytvorené ocelovými deliacimi stenami s otočnými dvernými kridlami. Výlez do podkrovia je z poschodia cez ocelové jednokridlové plné dvere. Kované balkónové zábradlia sú na poschodí, poškodené, v havarijnom stave.
