KÚPELE SLIAČ

- DOKUMENTÁCIA SKUTKOVÉHO STAVU

STAVEBNÝ OBJEKT SO 109 KÚPELNÝ DOM II.

STATICKÝ POSUDOK

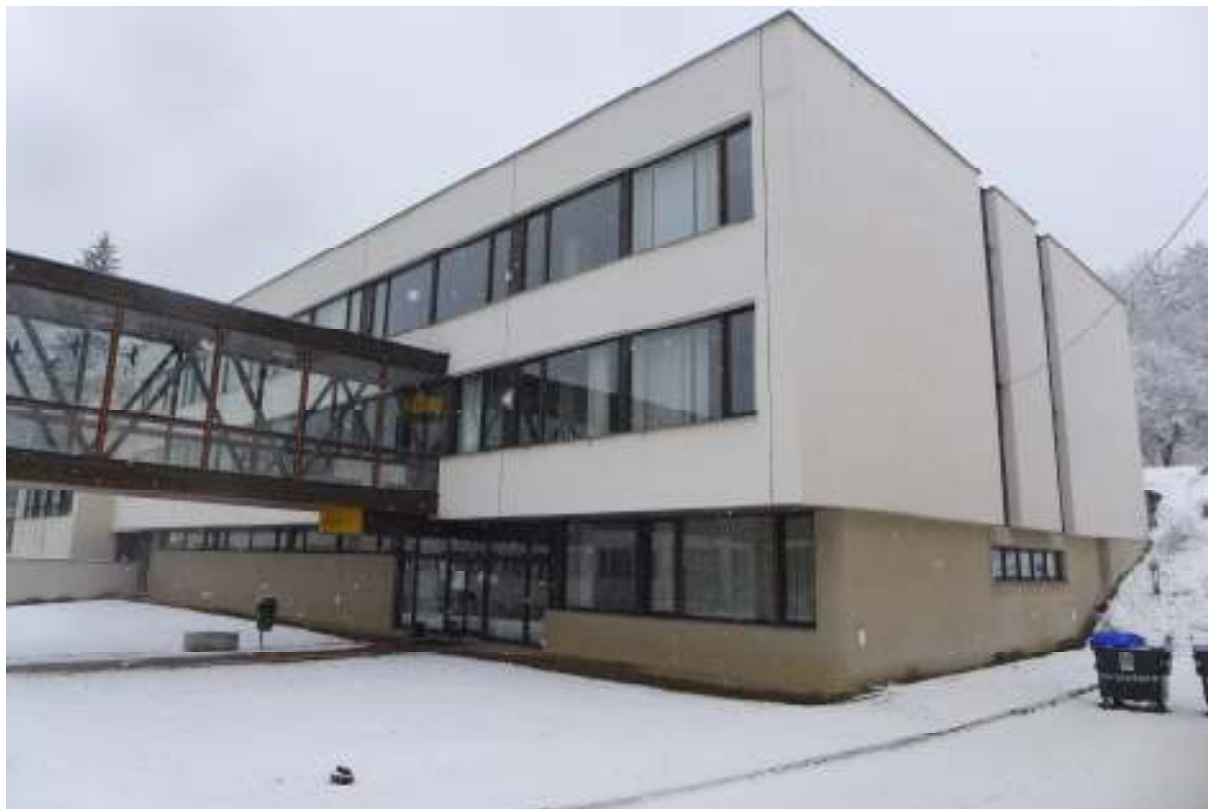
Objekt je v dobrom stave.

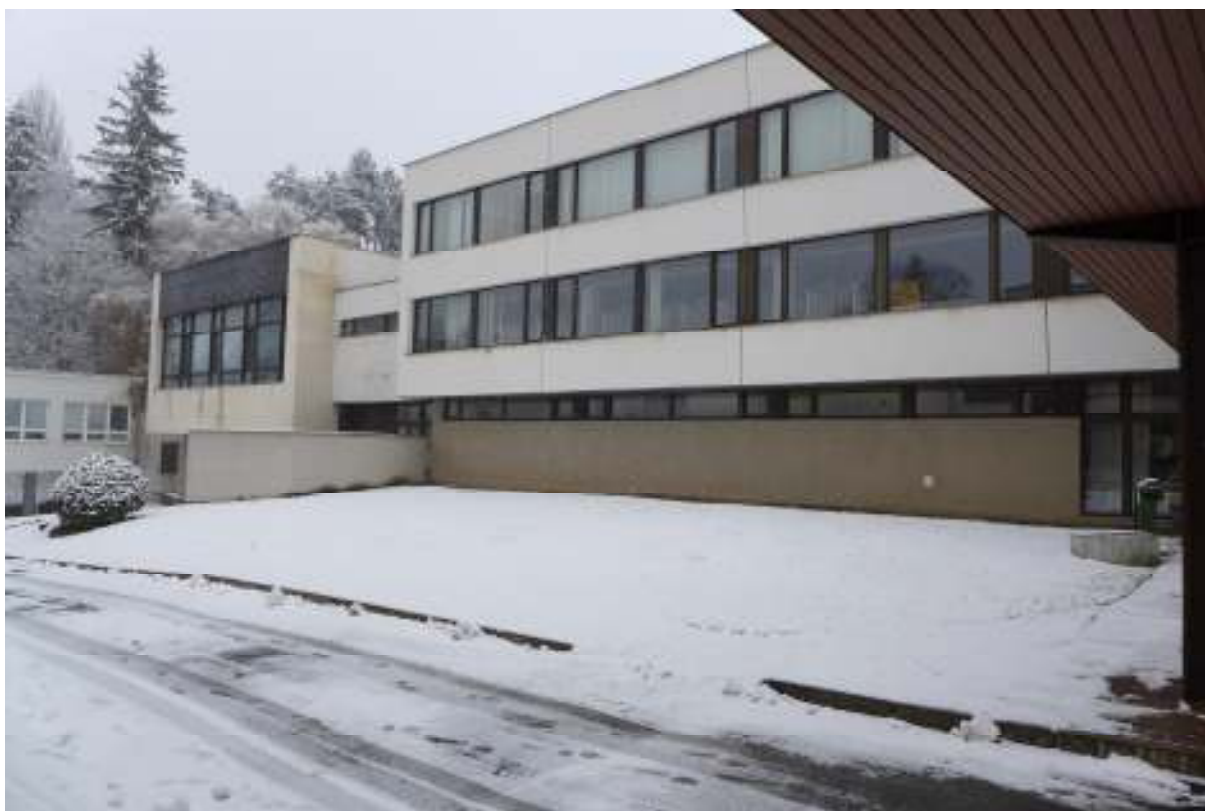
Čiastočne zatečená fasáda.
